Asbestinventarisatetest

Jakob van Arteveldelaan 22, 8500 Kortrijk

Attestnummer : 20250321-000224.000

Uitgegeven op : 21.03.2025

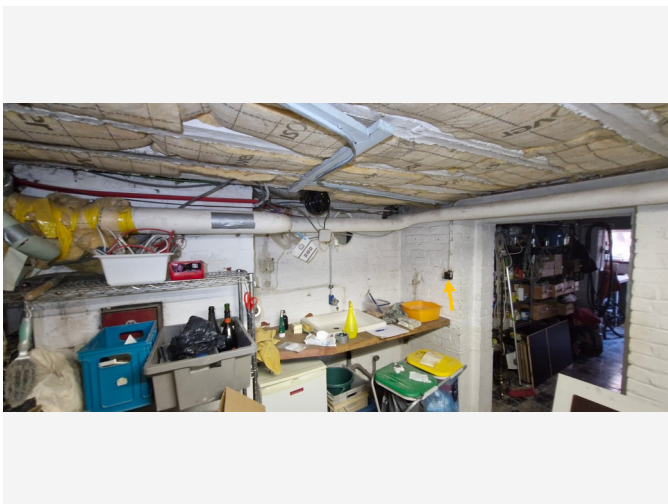
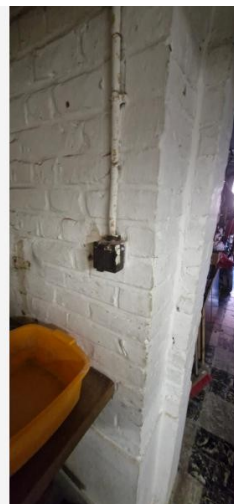
Het asbestmateriaal valt onder de mijlpaal van 2040.

Eindbeoordeling materiaalrisico	Laag materiaalrisico en/of verlaagde kans op vezelvrijgave
---------------------------------	--

Gebondenheid	Categorie 1: hechtgebonden in oorsprong
Asbestsoort (vezeltype)	Crocidoliet aanwezig
Asbestconcentratie	Laag (< 50%)
Afschermingsgraad van het gehele materiaal	Geheel of deels (ook) vrij aan de binnenlucht
Toestand van het materiaal	Onbeschadigd, niet verweerd

Beschrijving	Bakeliet toepassingen
Omgeving	Binnen
Primaire drager	Binnenwand
Asbestmateriaal	Plaat, paneel, tablet - Type Bakeliet
Bindmiddel van asbestmateriaal	Kunststof of -hars
Gebondenheid op basis van bindmiddel	Hecht
Hoeveelheid (oppervlakte - dikte - aantal)	<ul style="list-style-type: none">• 0,10 m² - 5,00 cm - 1 stuk• 0,10 m² - 5,00 cm - 1 stuk• 0,10 m² - 5,00 cm - 1 stuk
Totaal volume	0,015 m ³
Eenvoudig bereikbaar	Ja
Bevestigingswijze	<ul style="list-style-type: none">• Geschroefd
Identificatiemethode	Vaststelling zonder monsternamen
Destructieve handeling voor identificatie	Nee
Opmerking	In de kelder werden er meerde bakelieten schakelaars teruggevonden.

- Zorg voor een veilig beheer. Vermijd het beschadigen van het asbestmateriaal. Controleer de toestand jaarlijks op wijzigingen.

- Eenvoudige handelingen: mag via doe-het-zelf of door werknemer(s) met opleidingsattest eenvoudige handelingen
Met inachtnaeme van de huidige regelgeving voor asbestverwijdering en de huidige milieunormen kunnen de bakeliet toepassingen verwijderd worden via eenvoudige handelingen.

“indien de meterkast uit bakeliet vervaardigd is, is deze eigendom van de netbeheerder. In dit geval mag u deze niet zelf verwijderen. Neem bij vragen contact op met je netbeheerder.”

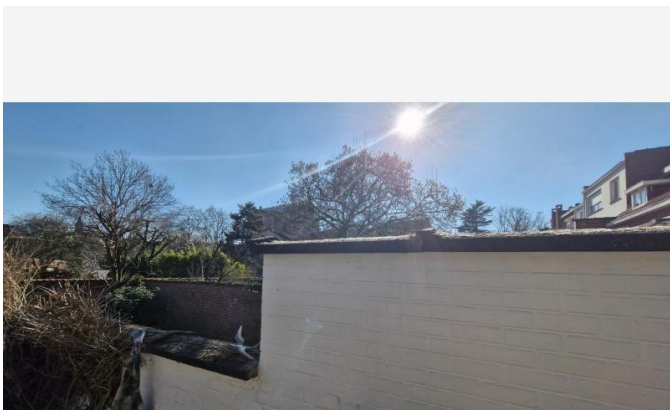
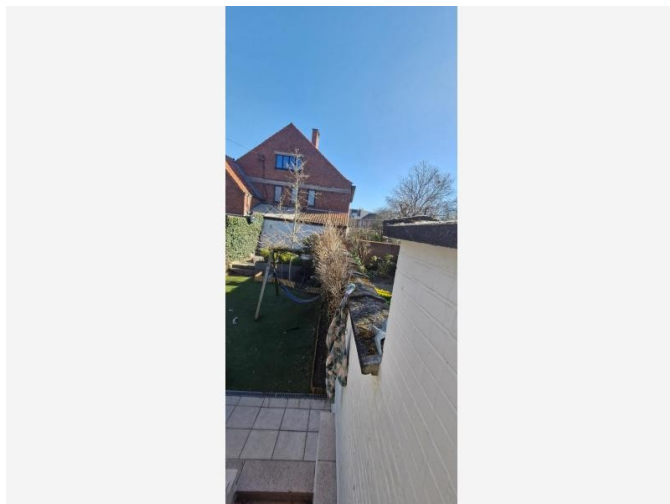
Het asbestmateriaal valt onder de mijlpaal van 2040.

Eindbeoordeling materiaalrisico	Laag materiaalrisico en/of verlaagde kans op vezelvrijgave
---------------------------------	--

Gebondenheid	Categorie 1: hechtgebonden in oorsprong
Asbestsoort (vezeltype)	Crocidoliet aanwezig
Asbestconcentratie	Laag (< 50%)
Afschermingsgraad van het gehele materiaal	Geheel of deels vrij aan de buitenlucht
Toestand van het materiaal	Licht beschadigd, licht verweerd. Intact calciumsilicaatmateriaal of categorie III 'gebondenheid'

Beschrijving	Dekstenen op perceelsgrens
Omgeving	Buiten
Primaire drager	Wand buitenschil
Asbestmateriaal	Deksteen, muurkap - Vol
Bindmiddel van asbestmateriaal	Cement
Gebondenheid op basis van bindmiddel	Hecht
Hoeveelheid (oppervlakte - dikte - aantal)	• 9,20 m ² - 10,00 cm - 1 stuk
Totaal volume	0,92 m ³
Eenvoudig bereikbaar	Ja
Bevestigingswijze	• Los (al dan niet bedekt)
Identificatiemethode	Vaststelling zonder monstername
Destructieve handeling voor identificatie	Nee

- Zorg voor een veilig beheer. Vermijd het beschadigen van het asbestmateriaal. Controleer de toestand jaarlijks op wijzigingen.

- Eenvoudige handelingen: mag via doe-het-zelf of door werknemer(s) met opleidingsattest eenvoudige handelingen
Met inachtnaam van de huidige regelgeving voor asbestverwijdering en de huidige milieunormen kunnen de dekstenen op hun geheel verwijderd worden via eenvoudige handelingen, Let daarbij dat de dekstenen niet beschadigd worden bij het verwijderen.

Als deze moeten gebroken worden mogen ze enkel verwijderd worden door een erkende verwijderaar via hermetische zone.

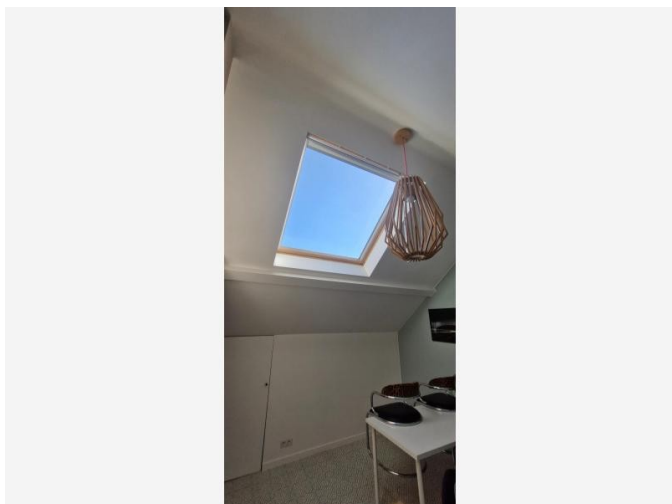
Situeringfoto

Permanente beperking

Reden: Er is geen volledige risicobeoordeling mogelijk

Uitleg van de asbestdeskundige: Adviesfiche aangemaakt voor het beschrijven van mogelijks aanwezige menuiserie onderdakplaten.

Deze zijn niet vast te stellen door afwerking plafond en door dampscherm.

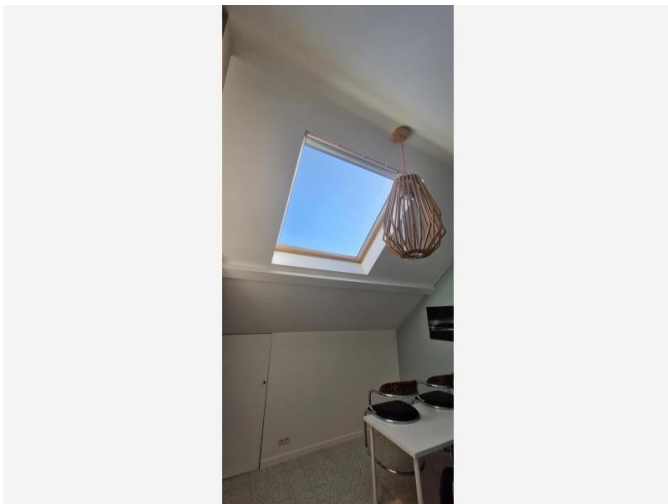
Situeringfoto

Uitgesloten van inspectie

Bouwjaar: 2014

Constructies gebouwd vanaf 2001 moeten niet onderzocht worden

Opmerking	In 2014 werd de zolder afgewerkt en werd er nieuw pleisterwerk voorzien op de nieuwe wanden.
-----------	--

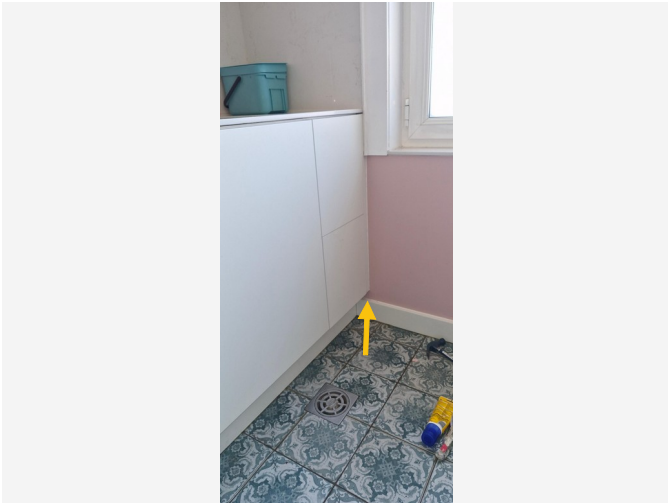
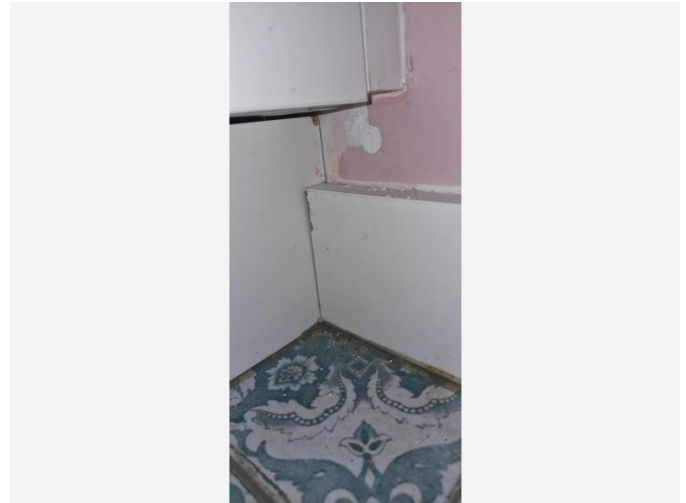
Geen asbest

#	Type	Referentie	Resultaat
7.1	Mengmonster	MS01	Geen asbest

Beschrijving	Pleisterwerk muren
Omgeving	Binnen
Primaire drager	Binnenwand
Bindmiddel van materiaal	Gips - kalk
Gebondenheid op basis van bindmiddel	Niet-hechtgebonden
Hoeveelheid (oppervlakte - dikte - aantal)	<ul style="list-style-type: none">• 107,00 m² - 1,00 cm - 1 stuk• 136,00 m² - 1,00 cm - 1 stuk• 160,00 m² - 1,00 cm - 1 stuk• 120,00 m² - 1,00 cm - 1 stuk• 76,00 m² - 1,00 cm - 1 stuk
Totaal volume	5,99 m ³
Identificatiemethode	Vaststelling met monstername
Destructieve handeling voor identificatie	Nee
Opmerking	Er werden stalen genomen in volgende ruimtes: <ul style="list-style-type: none">- Gang -1- Keuken +0- Bureau +1- Dressing +2

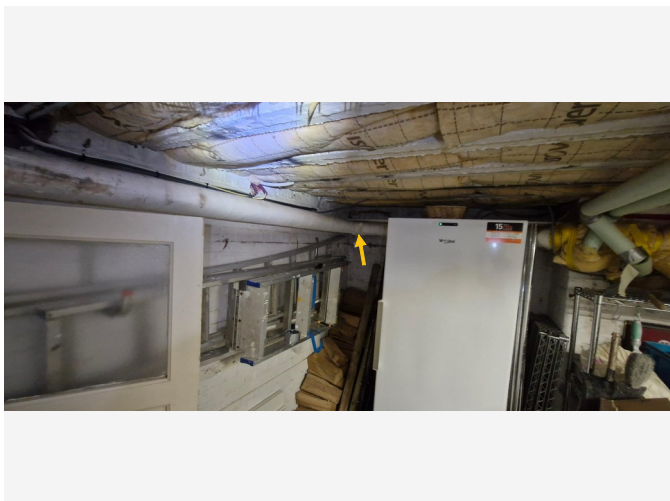
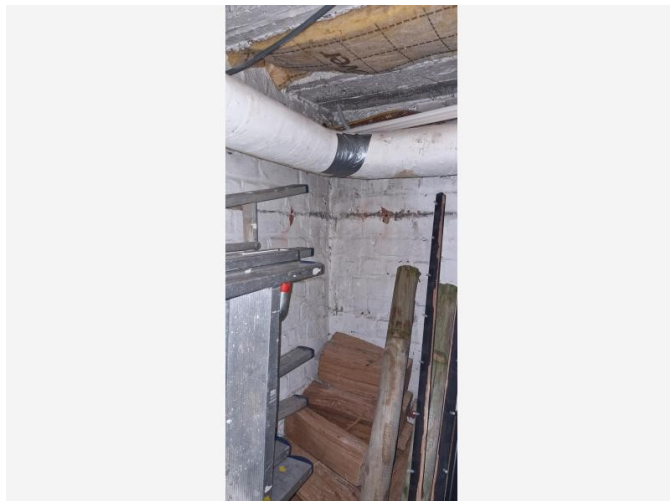
Fiche 8: Leidingisolatie bochten (mengstaal van de bochten)

Geen asbest

#	Type	Referentie	Resultaat
8.1	Mengmonster	MS05	Geen asbest

Beschrijving	Leidingisolatie bochten (mengstaal van de bochten)
Omgeving	Binnen
Primaire drager	HVAC infrastructuur en uitrusting
Bindmiddel van materiaal	Gips - kalk
Gebondenheid op basis van bindmiddel	Niet-hechtgebonden
Hoeveelheid (lengte - omtrek - dikte - aantal)	<ul style="list-style-type: none">• 3,50 m - 47,00 cm - 5,00 cm - 1 stuk
Totaal volume	0,082 m ³
Identificatiemethode	Vaststelling met monstername
Destructieve handeling voor identificatie	Nee

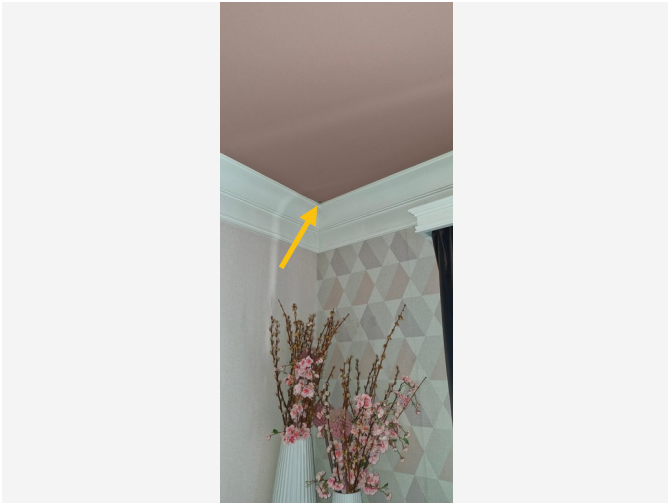
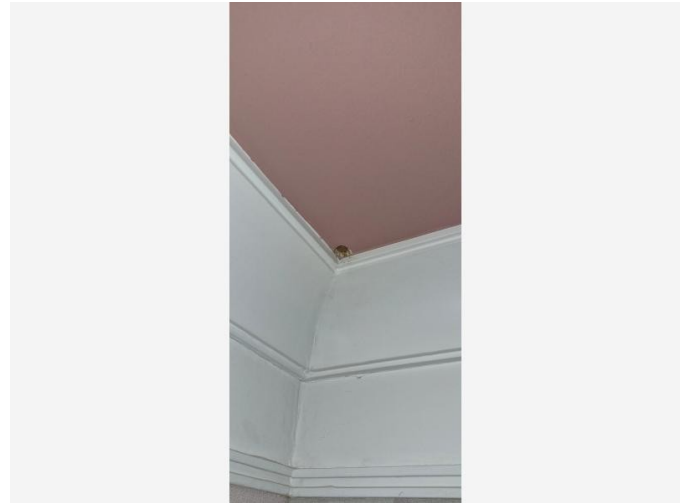
Fiche 9: Pleisterwerk plafond

Geen asbest

#	Type	Referentie	Resultaat
9.1	Mengmonster	MS02	Geen asbest

Beschrijving	Pleisterwerk plafond
Omgeving	Binnen
Primaire drager	Binnenwand
Bindmiddel van materiaal	Gips - kalk
Gebondenheid op basis van bindmiddel	Niet-hechtgebonden
Hoeveelheid (oppervlakte - dikte - aantal)	<ul style="list-style-type: none">• 99,00 m² - 1,00 cm - 1 stuk• 79,00 m² - 1,00 cm - 1 stuk• 79,00 m² - 1,00 cm - 1 stuk• 17,00 m² - 1,00 cm - 1 stuk• 58,00 m² - 1,00 cm - 1 stuk
Totaal volume	3,32 m ³
Identificatiemethode	Vaststelling met monstername
Destructieve handeling voor identificatie	Nee
Opmerking	Er werden stalen genomen in volgende ruimtes: <ul style="list-style-type: none">- slaapkamer voor +1- Bureau +1- gang +1- Badkamer +3

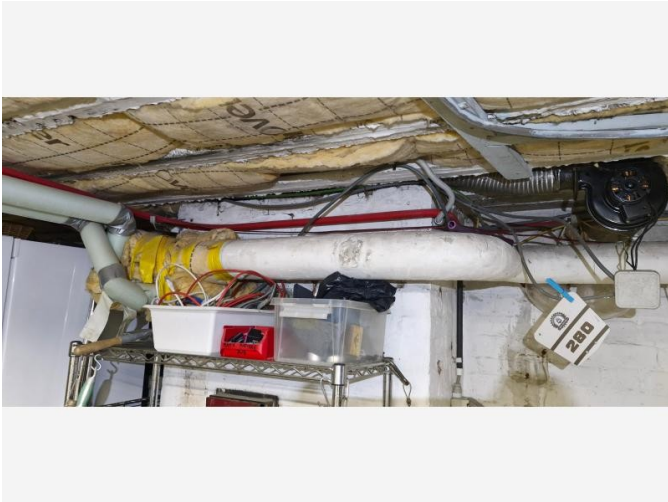
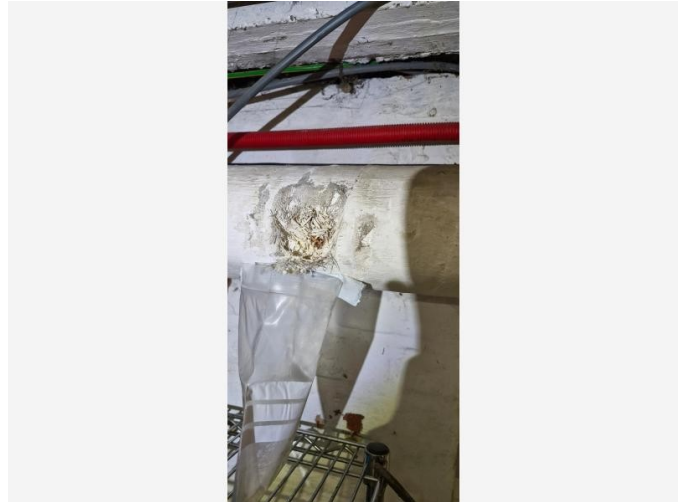
Fiche 10: Leidingisolatie deel kelder/berging (rechte stukken)

Geen asbest

#	Type	Referentie	Resultaat
10.1	Mengmonster	MS04	Geen asbest

Beschrijving	Leidingisolatie deel kelder/berging (rechte stukken)
Omgeving	Binnen
Primaire drager	HVAC infrastructuur en uitrusting
Bindmiddel van materiaal	Gips - kalk
Gebondenheid op basis van bindmiddel	Niet-hechtgebonden
Hoeveelheid (lengte - omtrek - dikte - aantal)	<ul style="list-style-type: none">• 33,00 m - 47,00 cm - 5,00 cm - 1 stuk
Totaal volume	0,776 m ³
Identificatiemethode	Vaststelling met monstername
Destructieve handeling voor identificatie	Nee
Opmerking	Er werd een mengstaal genomen op 2 plaatsen op de rechte stukken.

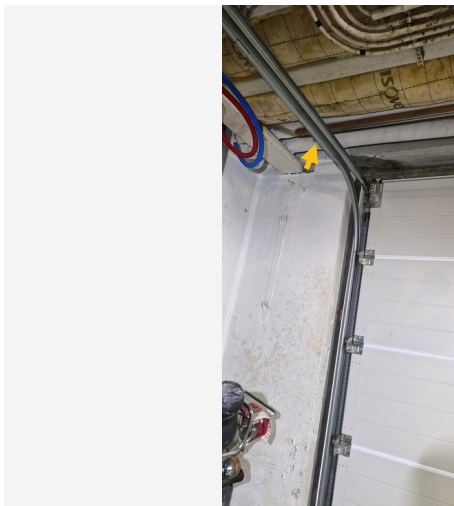
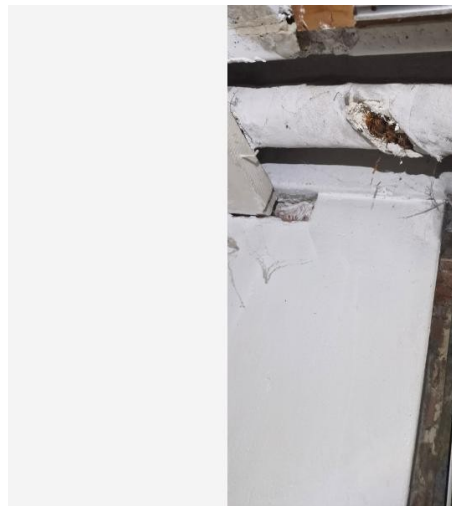
Geen asbest

#	Type	Referentie	Resultaat
11.1	Mengmonster	MS03	Geen asbest

Beschrijving	leidingisolatie deel garage (rechte stukken)
Omgeving	Binnen
Primaire drager	HVAC infrastructuur en uitrusting
Bindmiddel van materiaal	Gips - kalk
Gebondenheid op basis van bindmiddel	Niet-hechtgebonden
Hoeveelheid (lengte - omtrek - dikte - aantal)	<ul style="list-style-type: none">• 20,00 m - 47,00 cm - 5,00 cm - 1 stuk
Totaal volume	0,47 m ³
Identificatiemethode	Vaststelling met monstername
Destructieve handeling voor identificatie	Nee
Opmerking	Er werd een mengstaal genomen op 2 punten van de rechte stukken
