# Asbestinventarisatetest

Mechelsesteenweg 693, 3020 Herent

Attestnummer : 20250326-000575.000

**Niet-asbestveilig**

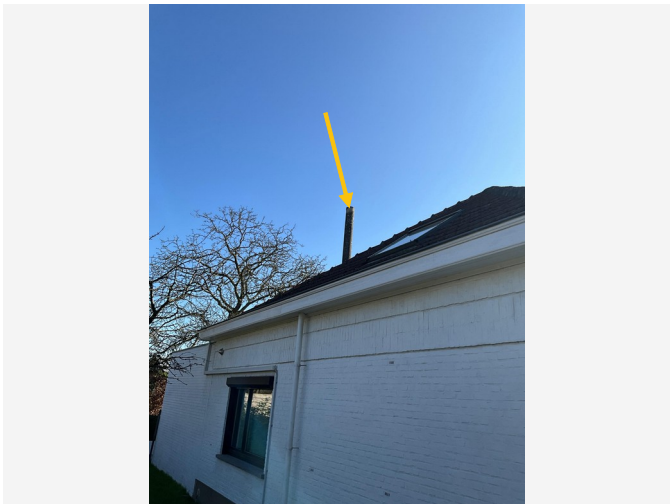
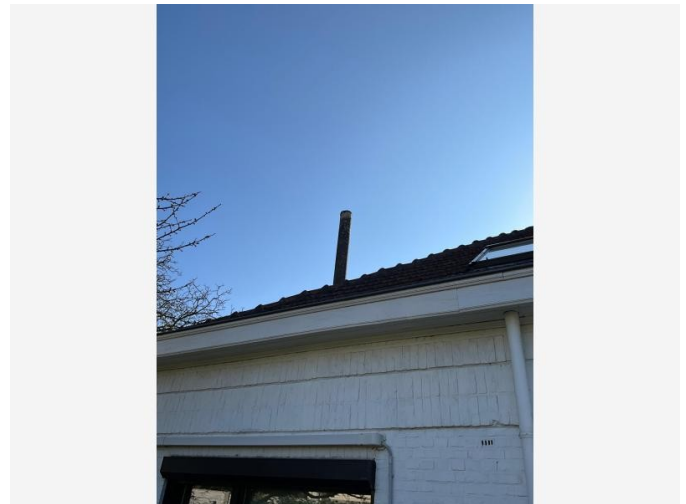
Het asbestmateriaal valt onder de mijlpaal van 2034.

| Eindbeoordeling materiaalrisico | Laag materiaalrisico en/of verlaagde kans op vezelvrijgave |

| Asbestsoort (vezeltype) | Crocidoliet aanwezig |
| Toestand van het materiaal | Licht beschadigd, licht verweerd. Intact calciumsilicaatmateriaal of categorie III 'gebondenheid' |

| Beschrijving | Schouw rookgassen |
| Opmerking | Exacte lengte niet kunnen vaststellen. |

Verwijderen

- Zorg voor een veilig beheer. Vermijd het beschadigen van het asbestmateriaal. Controleer de toestand jaarlijks op wijzigingen.

- Eenvoudige handelingen: mag via doe-het-zelf of door werknemer(s) met opleidingsattest eenvoudige handelingen  
Hechtgebonden buitentoepassing mag je zelf verwijderen of via aannemer met EH opleiding. Schouwpijp kan in 1 geheel worden verwijderd, afhankelijk of deze nog veel doorloopt of niet. Indien doe-het-zelf, mag er niemand anders in de buurt aanwezig zijn en dient men de nodige PBM's te dragen (FFP3, Tyvek cat 3 type 5/6, handschoenen). Informeer u op: <https://ovam.vlaanderen.be/voorzorgsmaatregelen-bij-asbestverwijdering>

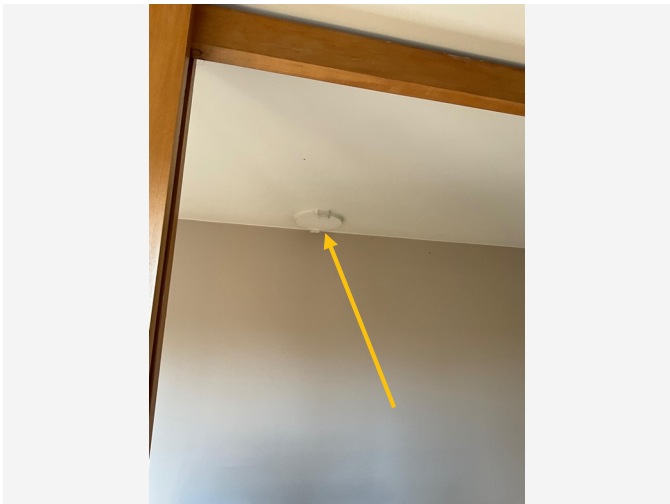
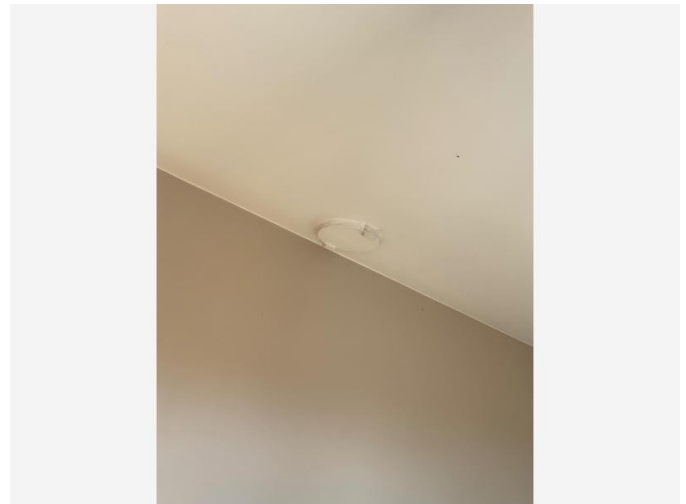
Het asbestmateriaal valt onder de mijlpaal van 2040.

| Eindbeoordeling materiaalrisico | Laag materiaalrisico en/of verlaagde kans op vezelvrijgave |

| Asbestsoort (vezeltype) | Crocidoliet aanwezig |
| Toestand van het materiaal | Onbeschadigd, niet verweerd |

| Beschrijving | Oude schouw |
| Opmerking | Exacte lengte niet kunnen vaststellen doordat deze in het plafond door loopt. Betreft nog een oude afvoerschouw waar een deel van overgebleven is. |

Zorgvuldig beheren

- Zorg voor een veilig beheer. Vermijd het beschadigen van het asbestmateriaal. Controleer de toestand jaarlijks op wijzigingen.

- Eenvoudige handelingen: mag via doe-het-zelf of door werknemer(s) met opleidingsattest eenvoudige handelingen  
Hechtgebonden asbesttoepassing mag je zelf verwijderen of via aannemer met EH opleiding. Schouwpijp kan in 1 geheel worden verwijderd, afhankelijk of deze nog veel doorloopt of niet. Indien doe-het-zelf, mag er niemand anders in de buurt aanwezig zijn en dient men de nodige PBM's te dragen (FFP3, Tyvek cat 3 type 5/6, handschoenen). Informeer u op: <https://ovam.vlaanderen.be/voorzorgsmaatregelen-bij-asbestverwijdering>

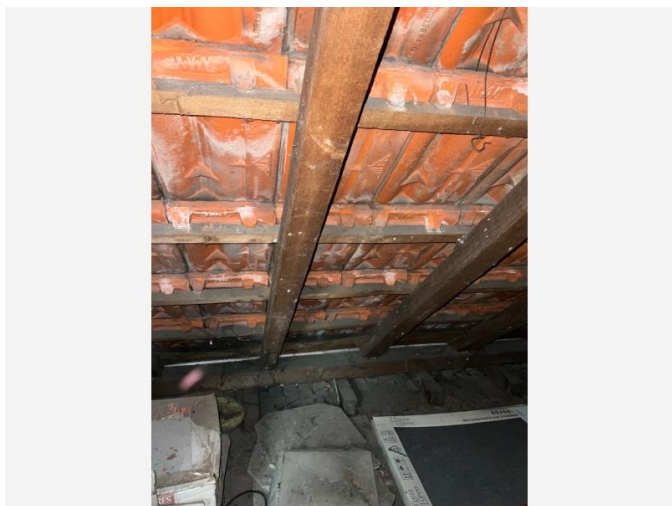
Vrije foto

Langs de zijtip geen onderdak kunnen vaststellen en dus niet-asbestverdacht. Let er op indien er wel plaatmateriaal gevonden wordt bij renovatiewerken dit best eerst onderzocht wordt.

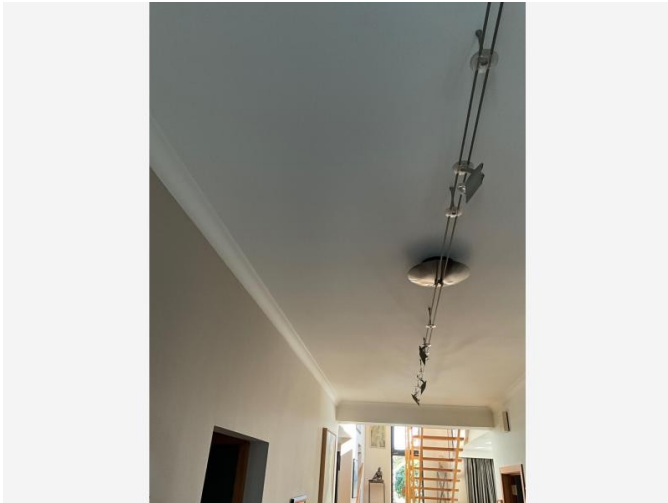
Vrije foto

De plafonds in de woning zijn afgewerkt met valse plafonds. Aangezien dit een niet-destructief onderzoek betreft, is er niet onderzocht wat er zich mogelijks achter dit verlaagd plafond bevindt. Het is dus aangewezen om bijkomend onderzoek uit te voeren bij werken.

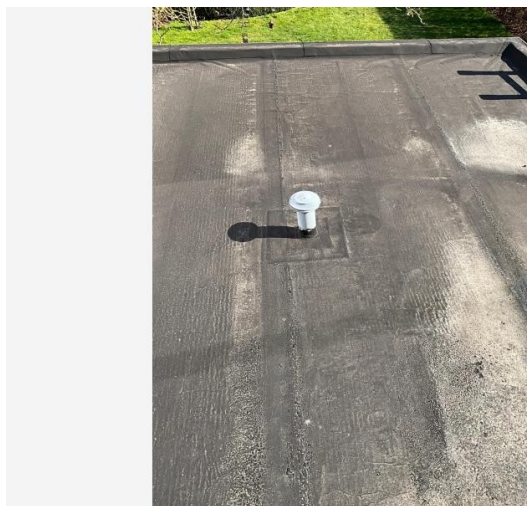
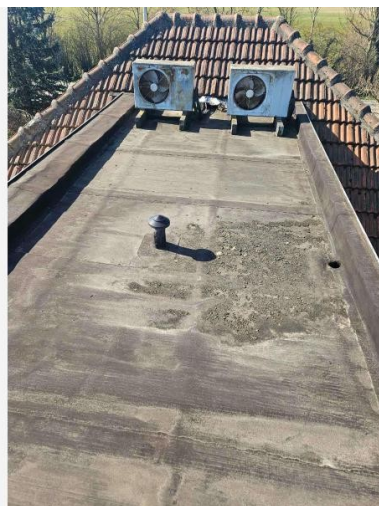
## Fiche 5: Roofing

Geen asbest

| # | Type | Referentie | Resultaat |
|---|---|---|---|
| 5.1 | Puntmonster | P1 | Geen asbest |

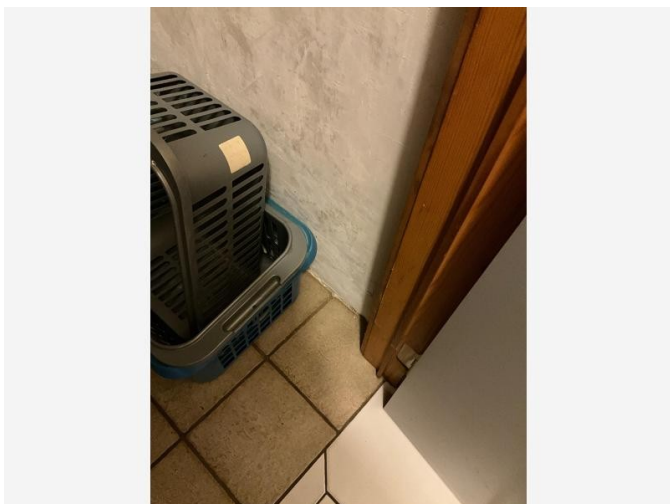
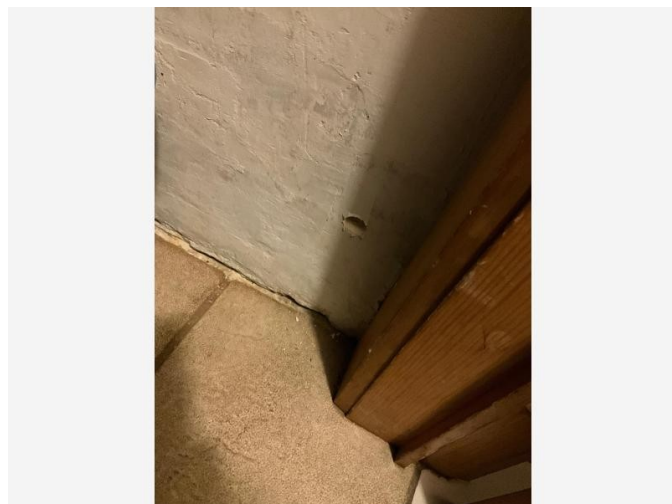
## Fiche 6: Pleister muren

Geen asbest

| # | Type | Referentie | Resultaat |
|---|---|---|---|
| 6.1 | Mengmonster | MM1 | Geen asbest |

| Opmerking | Geen pleisterwerk in de kelder aanwezig. De buitenmuren van de verdieping zijn met een voorzetwand van gyproc afgewerkt. |
