# Asbestinventarisatattest

Hulstboomstraat 36, 9000 Gent

Attestnummer : 20250509-000243.000

Uitgegeven op : 09.05.2025

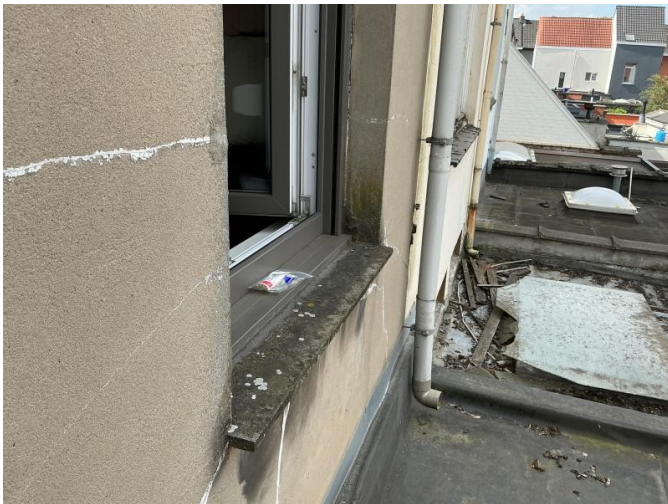
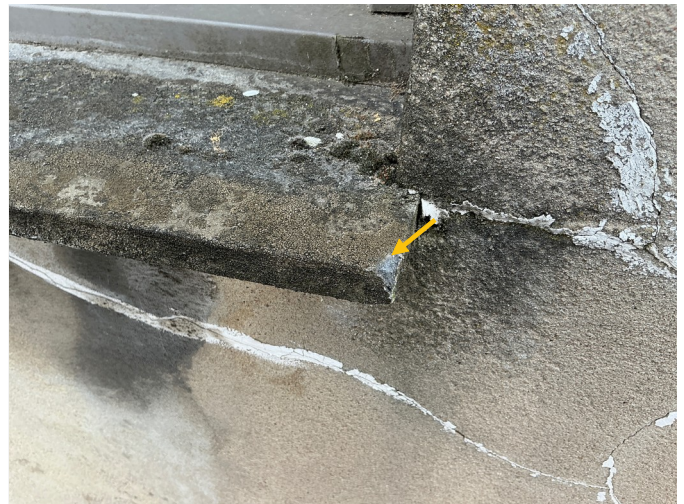
Het asbestmateriaal valt onder de mijlpaal van 2040.

Het betreft hier één vensterbank.

| Eindbeoordeling materiaalarisico | Verhoogd materiaalarisico en/of verhoogde kans op vezelvrijgave |

| Gebondenheid | Categorie 1: hechtgebonden in oorsprong |
| Asbestsoort (vezeltype) | Alleen chrysotiel |
| Asbestconcentratie | Laag (< 50%) |
| Afschermingsgraad van het gehele materiaal | Geheel of deels vrij aan de buitenlucht |
| Toestand van het materiaal | Zwaar beschadigd, zwaar verweerd |

| # | Type | Referentie | Resultaat |
|---|---|---|---|
| 1.1 | Puntmonster | 2 | Chrysotiel |

- Verwijder dit asbestmateriaal zo snel mogelijk. Volg de toestand goed op.

- Eenvoudige handelingen: mag via doe-het-zelf of door werknemer(s) met opleidingsattest eenvoudige handelingen  
De vensterbank kan voorzichtig losgebeiteld worden , extra bevochtigen om stof te voorkomen.

Standaard dragen van de nodige wegwerp beschermingsmiddelen FFP 3 masker , handschoenen en tyvec CAT III type 5-6

Bij de gemeente/containerpark afsluitzakken halen om dubbel in te pakken en af te voeren naar het containerpark als hechtgebonden asbestafval.

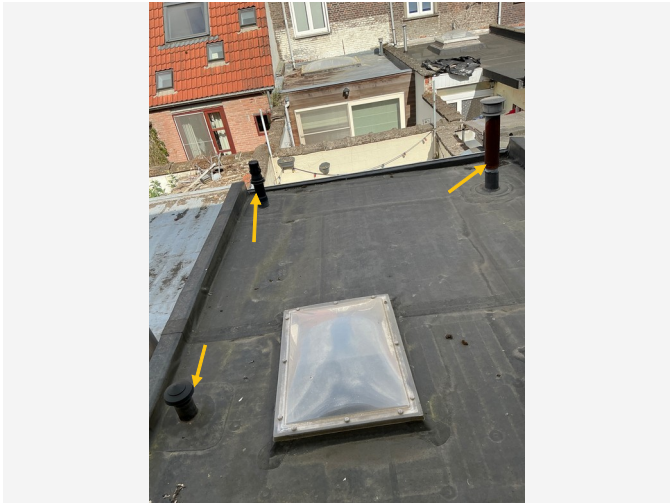
Materialen zien er recent en niet verdacht uit.

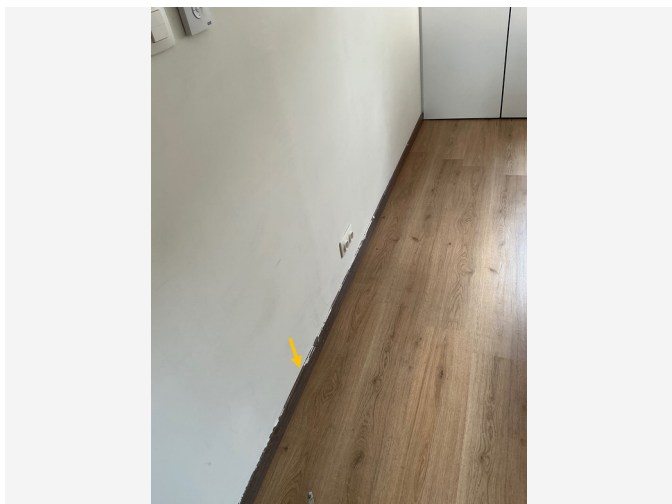
Het is onbekend wanneer de vloer met de plinten is geplaatst. Er bestaat een kans dat er zich verdachte materialen onder de tegels bevinden. Er wordt aangeraden om extra maatregelen te treffen of een extra expertise te laten uitvoeren bij afbraak of renovatie want gezien het bouwjaar is er een mogelijkheid dat de lijm asbesthoudend kan zijn.

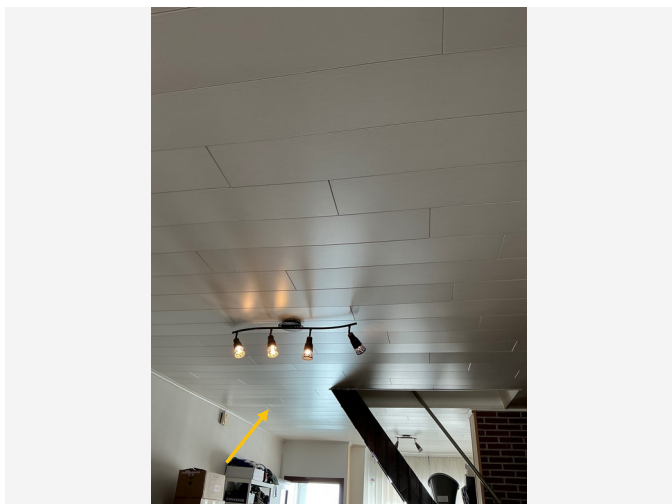
De gehele woning bestaat uit valse plafond. Er werd nergens pleisterwerk gebruikt.

Het plak dak werd volledig vernieuwd in 2015 waardoor ook de plafond, zie bewijsstukken.

De eerste verdieping heeft ouderlijke platen als plafondmateriaal en de tweede verdieping zit onder het dak, nok niet zichtbaar en afgewerkt met plaatmateriaal (gyproc).

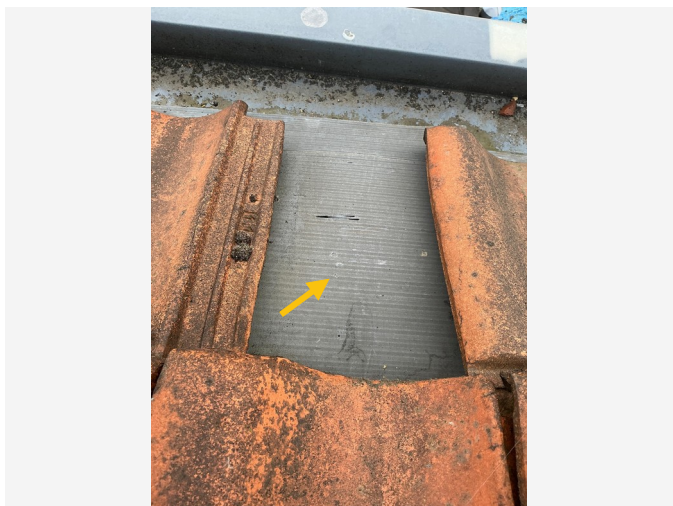
Zacht kartonachtig materiaal onder de dakpannen.

De kleur leek verdacht, maar na het voelen met een schroevendraaier, werd er al snel geconstateerd dat dit zacht kartonachtig materiaal is. Er is een mogelijkheid dat er zich een verdacht materiaal onder het karton bevindt, het is dan bijvoorbeeld vochtwerend. Er wordt aangeraden om extra maatregelen te treffen of een extra expertise te laten uitvoeren bij afbraak of renovatie want gezien het bouwjaar is er een mogelijkheid dat de lijm asbesthoudend kan zijn.

Bewijsstukken tonen aan dat het dak volledig is vernieuwd en is geïsoleerd.

Het wordt sterk aangewezen om een extra expertise te laten uitvoeren bij afbraak of renovatie.

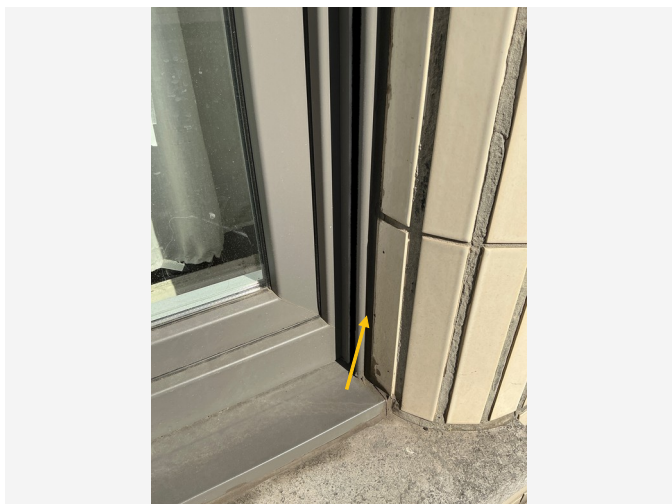
Zacht en elastisch.

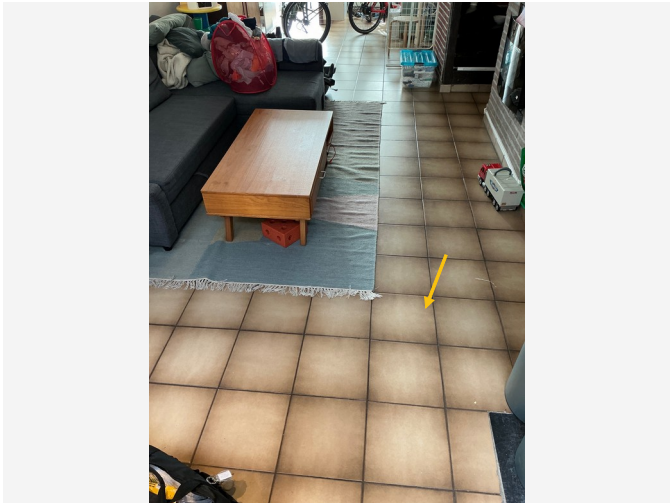
Wegens de goede toestand van de tegels aan de muren, was het niet mogelijk om de tegellijm te bemonsteren. Er wordt aangeraden om extra maatregelen te treffen of een extra expertise te laten uitvoeren bij afbraak of renovatie want gezien het bouwjaar is er een mogelijkheid dat de lijm asbesthoudend kan zijn.

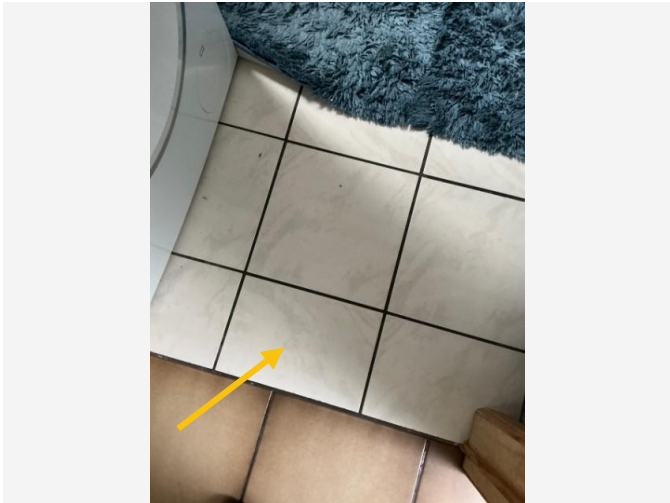
Wegens de goede toestand van de tegels aan de muren, was het niet mogelijk om de tegellijm te bemonsteren. Er wordt aangeraden om extra maatregelen te treffen of een extra expertise te laten uitvoeren bij afbraak of renovatie want gezien het bouwjaar is er een mogelijkheid dat de lijm asbesthoudend kan zijn.

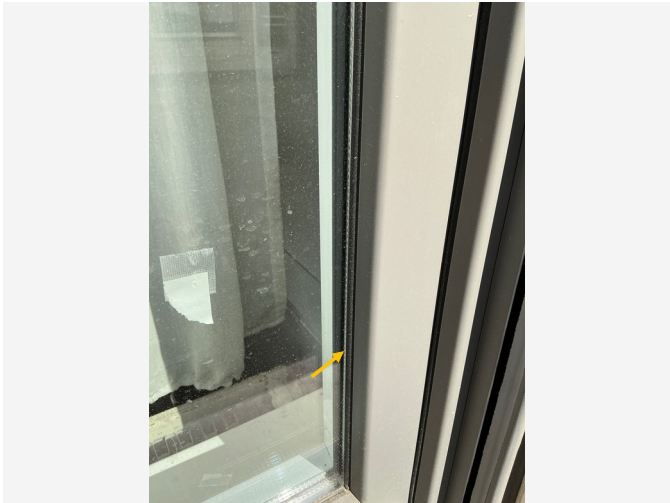
Zacht en elastisch.

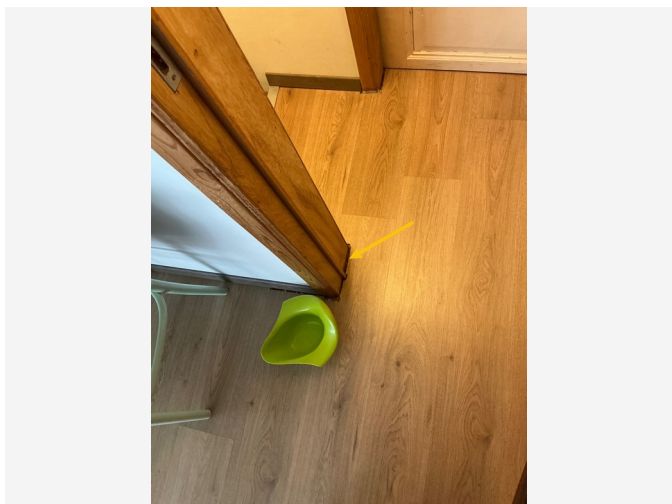
Onder het laminaat kunnen er zich nog verdachte materialen bevinden. Er wordt aangeraden om extra maatregelen te treffen of een extra expertise te laten uitvoeren bij afbraak of renovatie want gezien het bouwjaar is er een mogelijkheid dat de lijm asbesthoudend kan zijn.

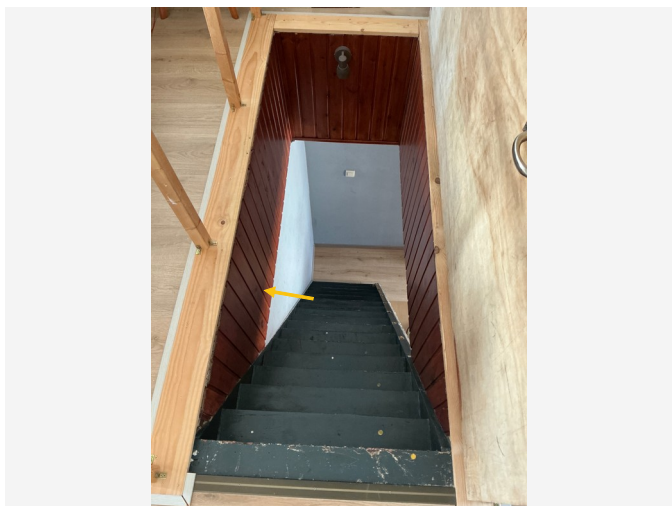
Wegens de goede toestand van de houten wanden, was het niet mogelijk om materiaal erachter te bemonsteren. Er wordt aangeraden om extra maatregelen te treffen of een extra expertise te laten uitvoeren bij afbraak of renovatie want gezien het bouwjaar is er een mogelijkheid dat de lijm asbesthoudend kan zijn.

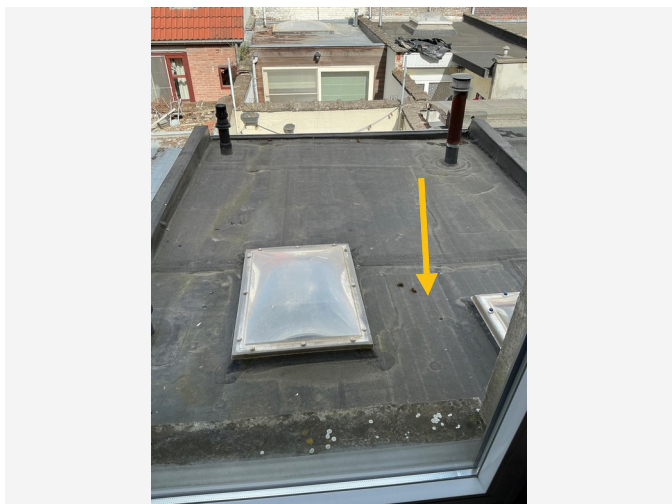
Volgens de bewijsstukken werd de EPDM na 2001 gelegd.

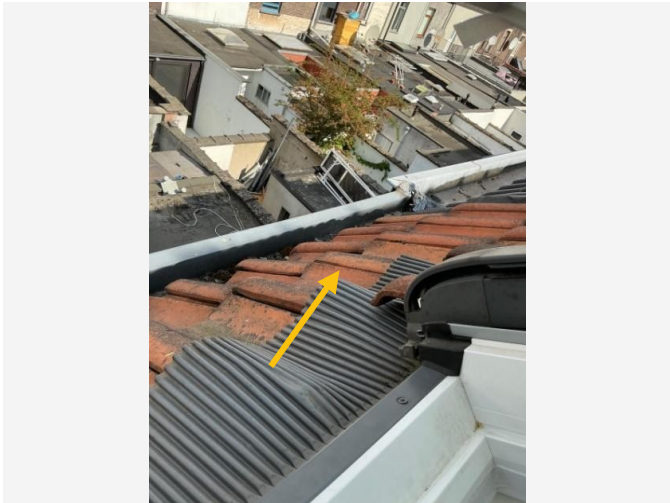
Bewijsstukken tonen aan dat er in 2014 een vernieuwing is geweest aan het hellend dak. De pannen zelfs zijn alvast niet verdacht. Er wordt aangeraden om extra maatregelen te treffen of een extra expertise te laten uitvoeren bij afbraak of renovatie want gezien het bouwjaar is er een mogelijkheid dat het materiaal asbesthoudend kan zijn.

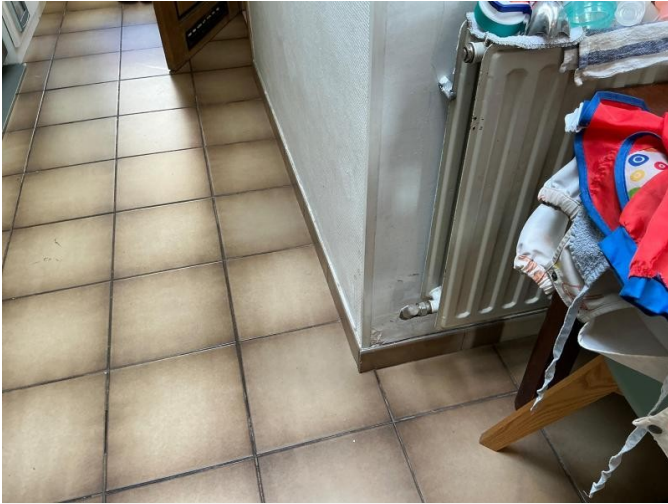
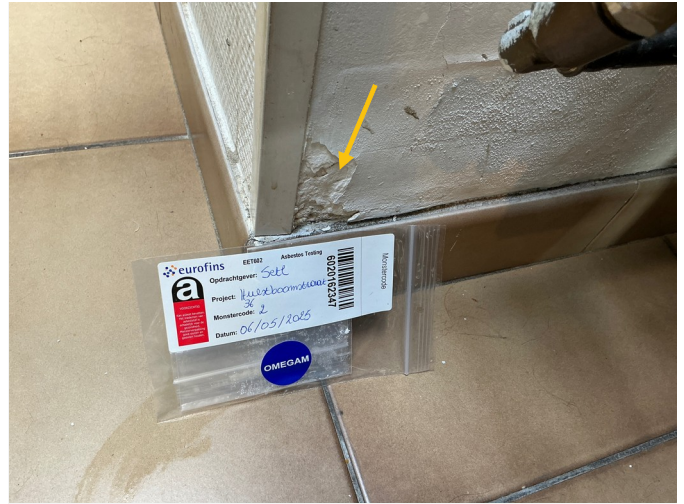
## Fiche 14: Pleisterwerk muren - enkel wand tussen badkamer en keuken

Geen asbest

| # | Type | Referentie | Resultaat |
|---|---|---|---|
| 14.1 | Mengmonster | 1 | Geen asbest |
