# Asbestinventarisatetest

Mijnwerkersstraat 19, 9620 Zottegem

Attestnummer : 20230328-000474.000

Uitgegeven op : 28.03.2023

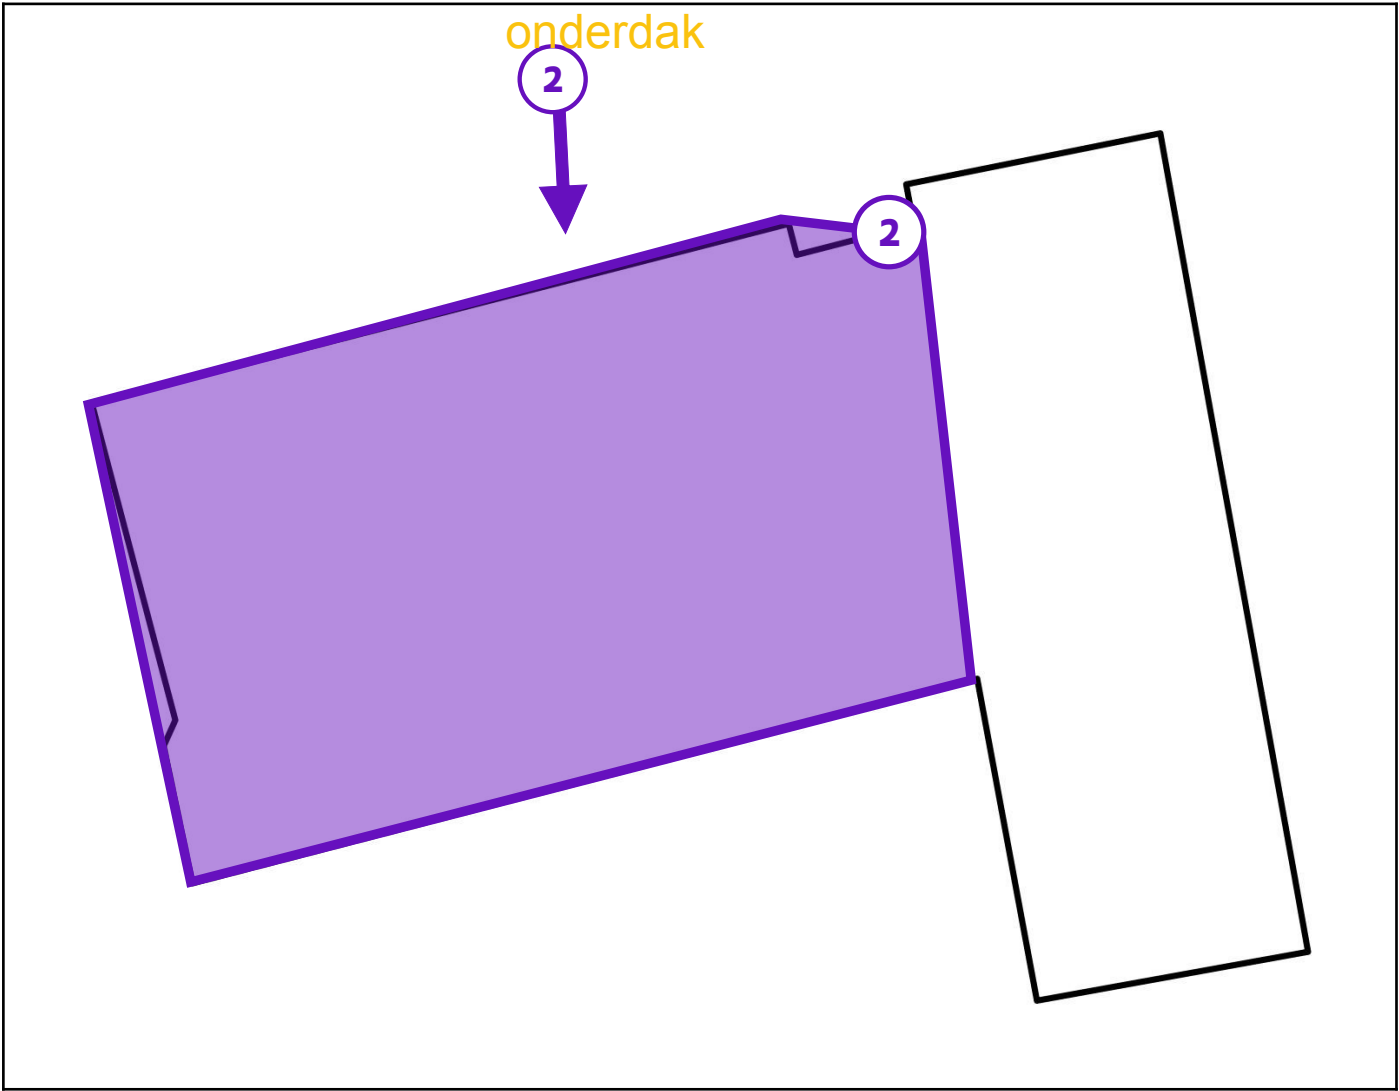
# Plan 1.3: Woning dak

| Beschrijving | Type | Actie |
|---|---|---|
| 2. Onderdak woning | Beperking | - |

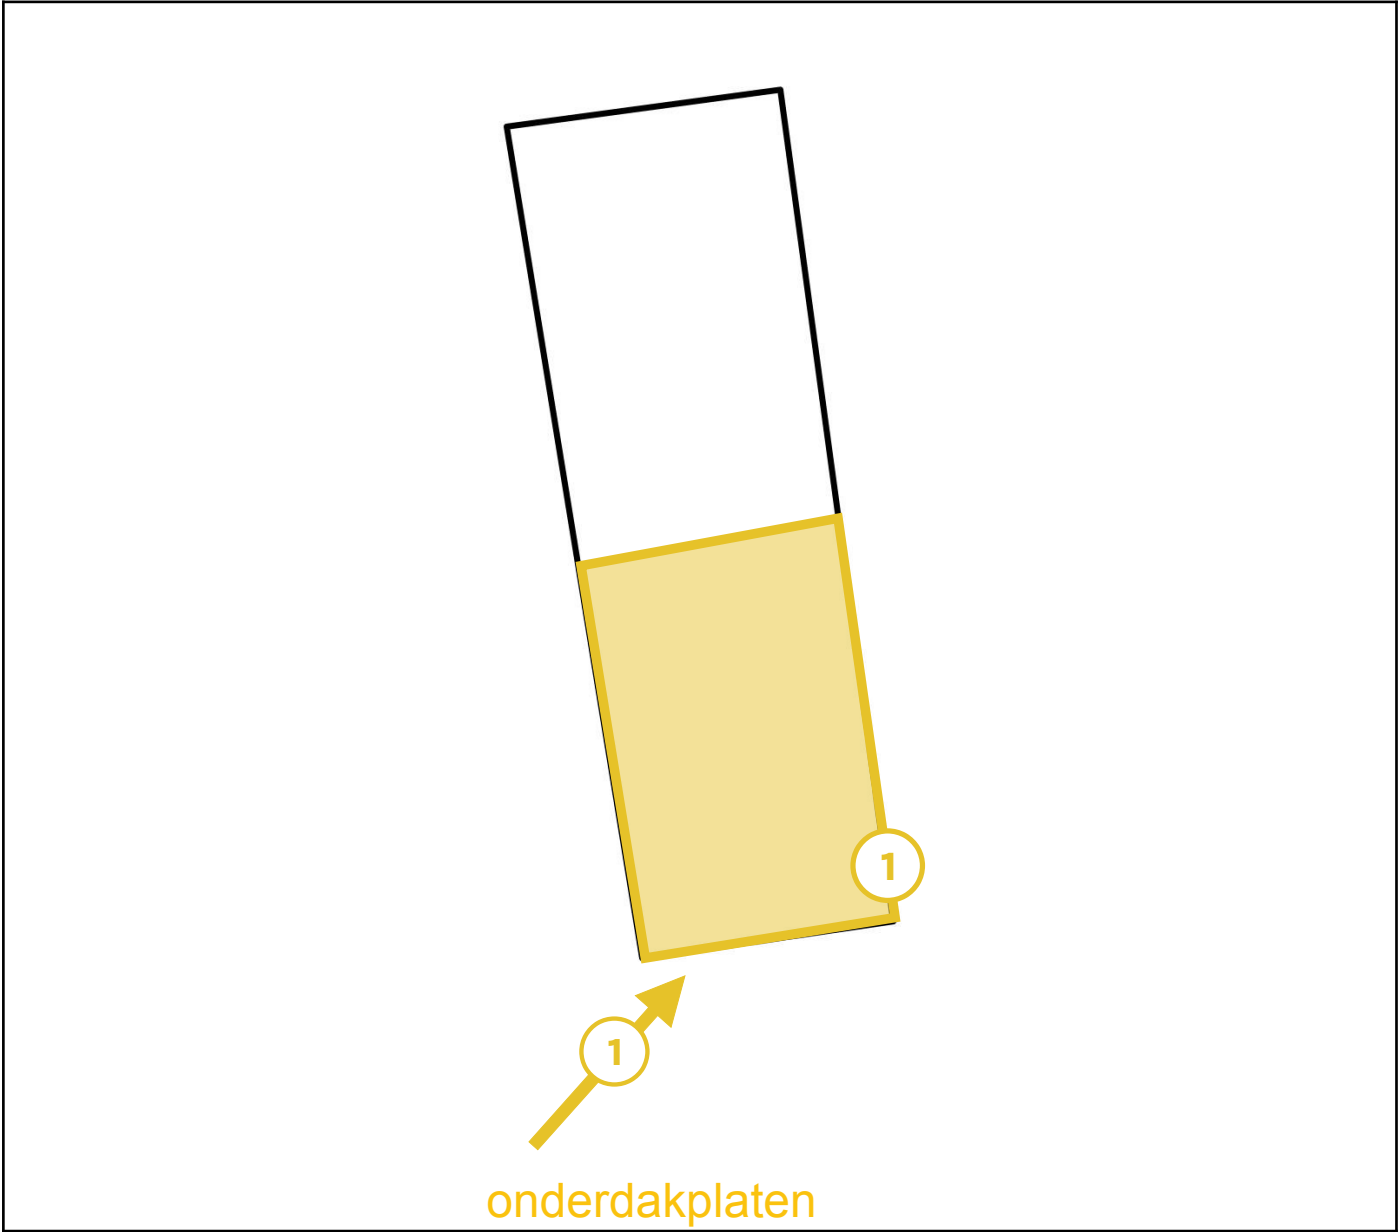
## Plan 2.1: Stalling dak

| Beschrijving | Type | Actie |
|---|---|---|
| 1. Onderdakplaten stalling | Asbestmateriaal | Zorgvuldig beheren |

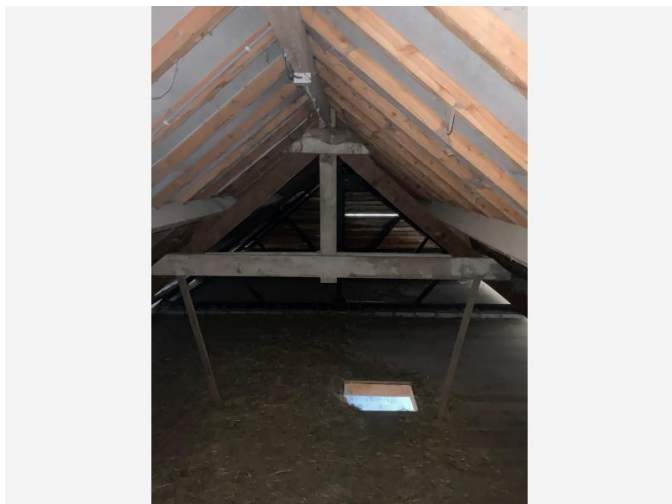
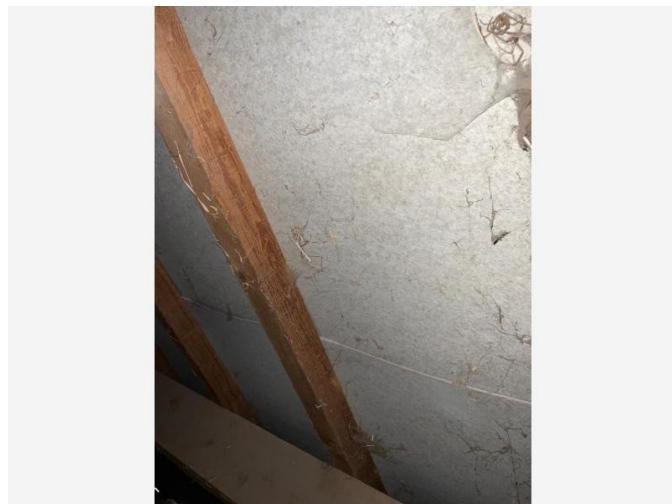
Overzichtsfoto

Detailfoto

Het asbestmateriaal valt onder de mijlpaal van 2040.

| Eindbeoordeling materiaalrisico | Zeer laag materiaalrisico en/of zeer lage kans op vezelvrijgave |

| Gebondenheid | Categorie 1: hechtgebonden in oorsprong |
| Asbestsoort (vezeltype) | Alleen chrysotiel |
| Asbestconcentratie | Laag (< 50%) |
| Afschermingsgraad van het gehele materiaal | Geheel of deels (ook) vrij aan de binnenlucht |
| Toestand van het materiaal | Onbeschadigd, niet verweerd |

| Beschrijving | Onderdakplaten stalling |
| Asbestmateriaal | Plaat, paneel, tablet - Type Menuiserite |
| Hoeveelheid (oppervlakte - dikte - aantal) | • 120,00 m <sup>2</sup> - 0,20 cm - 1 stuk |

| Opmerking | Oppervlakte is een raming |

Zorgvuldig beheren

- Zorg voor een veilig beheer. Vermijd het beschadigen van het asbestmateriaal. Controleer de toestand jaarlijks op wijzigingen.
- Zorg voor een veilig beheer en verwijder dit asbestmateriaal wanneer het bij werken eenvoudig bereikbaar wordt. Controleer de toestand jaarlijks op wijzigingen.

- Eenvoudige handelingen: mag via doe-het-zelf of door werknemer(s) met opleidingsattest eenvoudige handelingen  
Materiaal kan eenvoudig verwijderd worden zonder kappen of breken

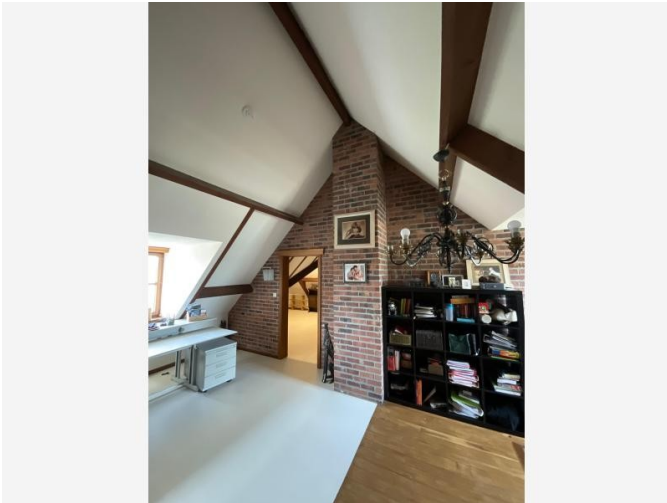
Situeringsfoto

#### Permanente beperking

**Reden:** Er is geen volledige risicobeoordeling mogelijk

**Uitleg van de asbestdeskundige:** Door afwerking is aanwezigheid van eventuele asbesthoudende onderdakplaten niet waarneembaar noch inspecteerbaar

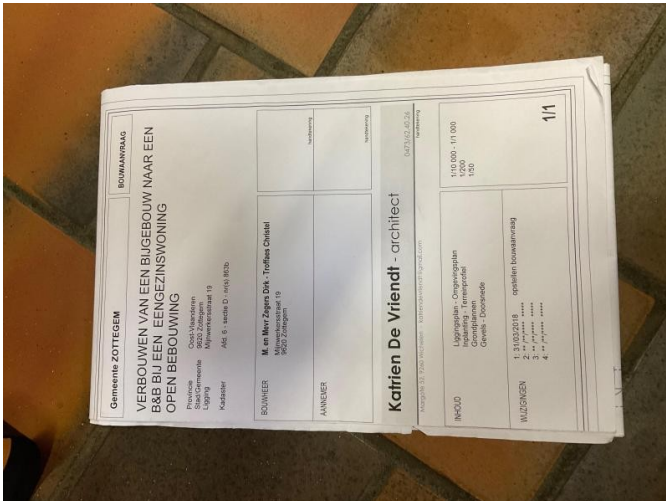
## Fiche 3: Bijgebouw- B&B werd volledig verbouwd in 2018

### Uitgesloten van inspectie

Bouwjaar: 2018

*Constructies gebouwd vanaf 2001 moeten niet onderzocht worden*

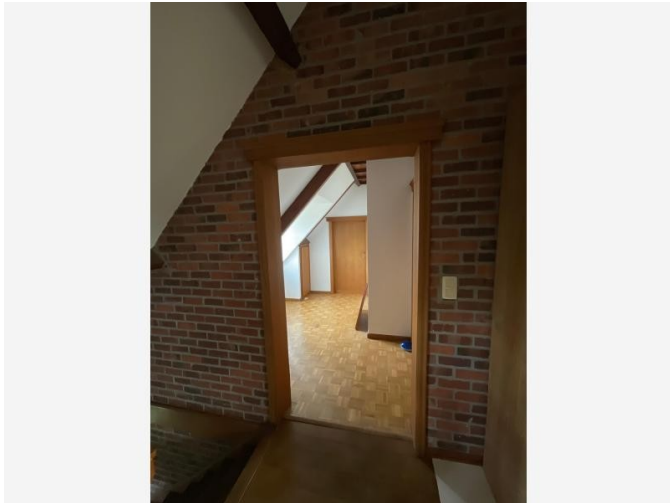
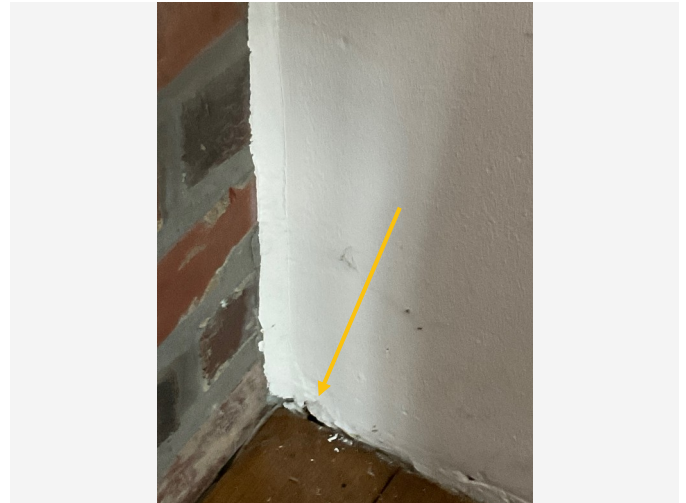
Geen asbest

| # | Type | Referentie | Resultaat |
|---|---|---|---|
| 4.1 | Puntmonster | M01 | Geen asbest |

| Beschrijving | Pleisterwerk |

| <b>Opmerking</b> | Binnenafwerking is een combinatie van bakstenen en pleisterwerk |

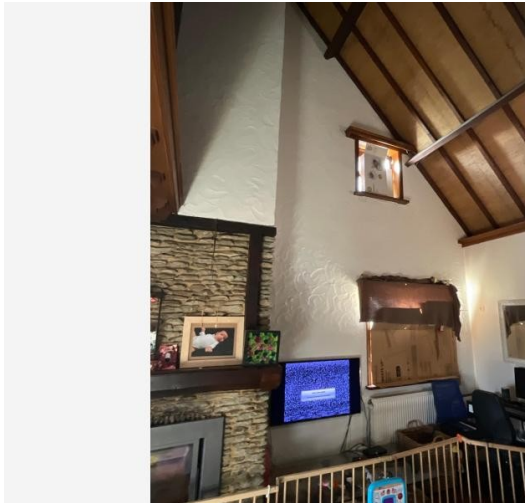
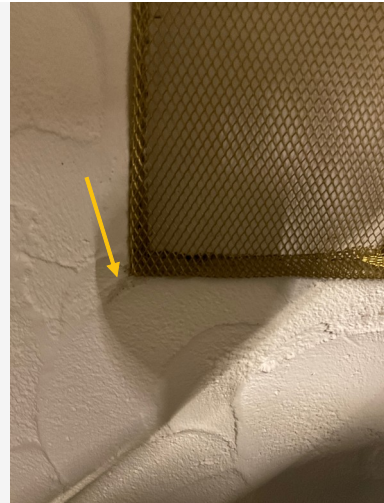
## Fiche 5: Pleisterwerk schouw

Geen asbest

| # | Type | Referentie | Resultaat |
|---|---|---|---|
| 5.1 | Puntmonster | M02 | Geen asbest |

| Beschrijving | Pleisterwerk schouw |
