# Asbestinventarisat attest

Kauwstraat 100, 9550 Herzele

Attestnummer : 20241126-000514.000

# Zone 1: Hoofdgebouw

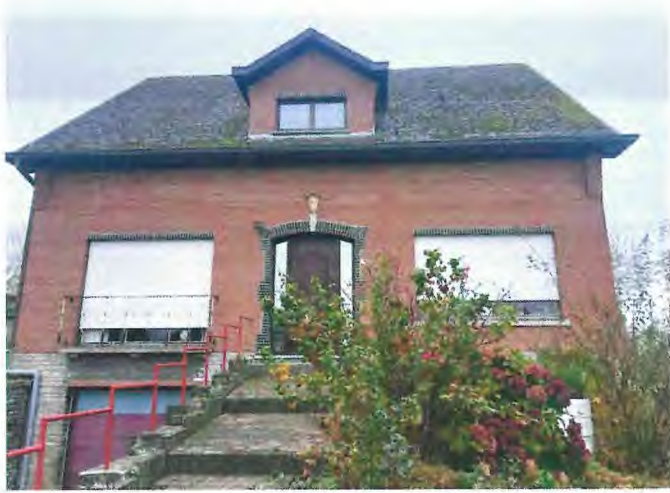
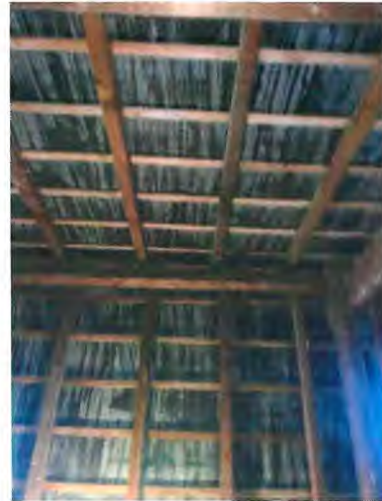
| Eindbeoordeling materiaalarisico | Hoog materiaalarisico en/of hoge kans op vezelvrijgave |

| Asbestsoort (vezeltype) | Crocidoliet aanwezig |
| Toestand van het materiaal | Zwaar beschadigd, zwaar verweerd |

| Beschrijving | Leien |
| Asbestmateriaal | Dak- en gevelbekleding - Lei, shingle |
| Hoeveelheid (oppervlakte - aantal) | <ul style="list-style-type: none"><li>• 320,00 m<sup>2</sup> - 1 stuk</li></ul> |

**Dringend verwijderen**

- Zorg voor een veilig beheer. Vermijd het beschadigen van het asbestmateriaal. Controleer de toestand jaarlijks op wijzigingen.
- Zorg voor een veilig beheer en verwijder dit asbestmateriaal wanneer het bij werken eenvoudig bereikbaar wordt. Controleer de toestand jaarlijks op wijzigingen.
- Verwijder dit asbestmateriaal zo snel mogelijk. Volg de toestand goed op.
- Hemelwater dat afspoelt van asbestcement daken of gevels kan asbestdeeltjes bevatten. Gebruik het enkel voor gesloten circuits (bv. spoelen toiletten). Reinig na het vervangen van het dak of de gevel de dakgoten en regenwaterput of -ton om asbesthoudend sediment of slib te verwijderen

- Eenvoudige handelingen: mag via doe-het-zelf of door werknemer(s) met opleidingsattest eenvoudige handelingen  
Het wegnemen van het materiaal mag wanneer men het materiaal niet beschadigd bij verwijdering.

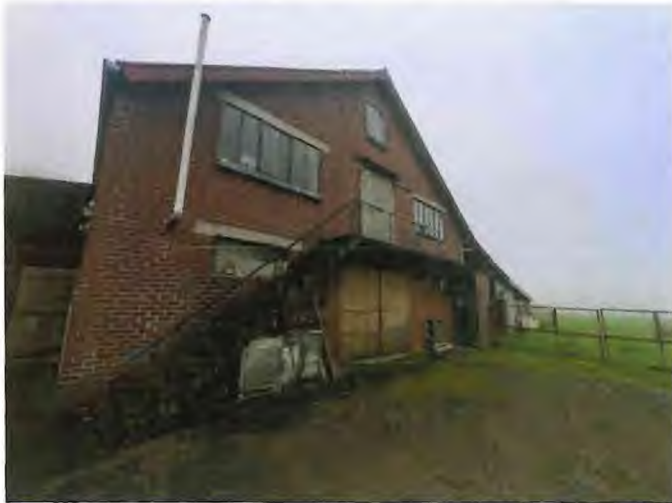
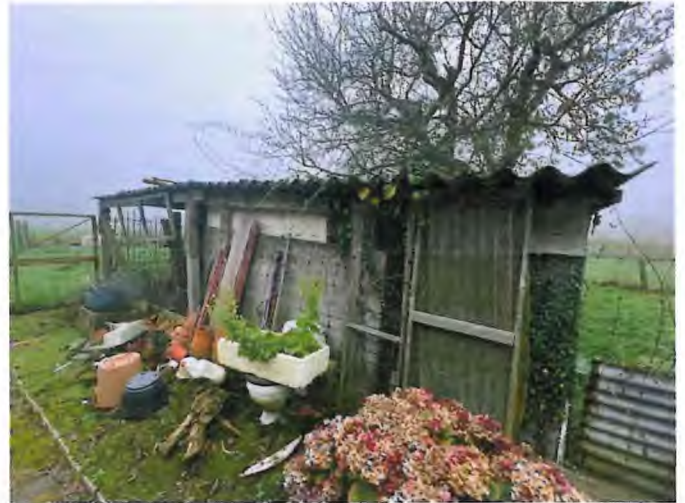
| Eindbeoordeling materiaalrisico | Hoog materiaalrisico en/of hoge kans op vezelvrijgave |

| Asbestsoort (vezeltype) | Crocidoliet aanwezig |
| Toestand van het materiaal | Zwaar beschadigd, zwaar verweerd |

| Beschrijving | Golfplaten - Eternit |
| Asbestmateriaal | Dak- en gevelbekleding - Golfplaat |
| Hoeveelheid (oppervlakte - aantal) | • 350,00 m <sup>2</sup> - 1 stuk |

**Dringend verwijderen**

- Zorg voor een veilig beheer. Vermijd het beschadigen van het asbestmateriaal. Controleer de toestand jaarlijks op wijzigingen.
- Zorg voor een veilig beheer en verwijder dit asbestmateriaal wanneer het bij werken eenvoudig bereikbaar wordt. Controleer de toestand jaarlijks op wijzigingen.
- Verwijder dit asbestmateriaal zo snel mogelijk. Volg de toestand goed op.
- Hemelwater dat afspoelt van asbestcement daken of gevels kan asbestdeeltjes bevatten. Gebruik het enkel voor gesloten circuits (bv. spoelen toiletten). Reinig na het vervangen van het dak of de gevel de dakgoten en regenwaterput of -ton om asbesthoudend sediment of slib te verwijderen

- Eenvoudige handelingen: mag via doe-het-zelf of door werknemer(s) met opleidingsattest eenvoudige handelingen  
Het wegnemen van het materiaal mag wanneer men het materiaal niet beschadigd bij verwijdering.  
Dit mits de nodige veiligheidsmaatregelen.

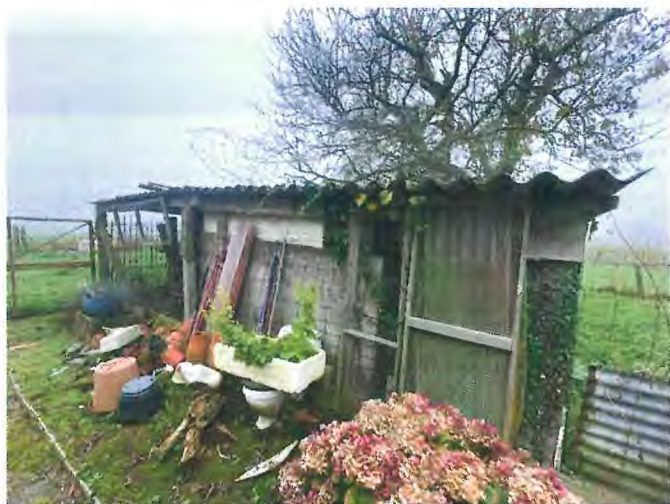
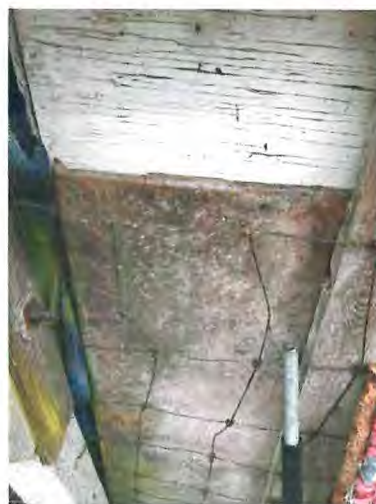
| Eindbeoordeling materiaalrisico | Verhoogd materiaalrisico en/of verhoogde kans op vezelvrijgave |

| Asbestsoort (vezeltype) | Crocidoliet aanwezig |
| Toestand van het materiaal | Matig beschadigd, matig verweerd |

| Beschrijving | Menuiserite platen |
| Asbestmateriaal | Plaat, paneel, tablet - Type Menuiserite |
| Hoeveelheid (oppervlakte - dikte - aantal) | <ul style="list-style-type: none"><li>• 15,00 m<sup>2</sup> - 0,30 cm - 1 stuk</li></ul> |

Verwijderen

- Zorg voor een veilig beheer. Vermijd het beschadigen van het asbestmateriaal. Controleer de toestand jaarlijks op wijzigingen.
- Zorg voor een veilig beheer en verwijder dit asbestmateriaal wanneer het bij werken eenvoudig bereikbaar wordt. Controleer de toestand jaarlijks op wijzigingen.
- Verwijder dit asbestmateriaal zo snel mogelijk. Volg de toestand goed op.
- Hemelwater dat afspoelt van asbestcement daken of gevels kan asbestdeeltjes bevatten. Gebruik het enkel voor gesloten circuits (bv. spoelen toiletten). Reinig na het vervangen van het dak of de gevel de dakgoten en regenwaterput of -ton om asbesthoudend sediment of slib te verwijderen

- Eenvoudige handelingen: mag via doe-het-zelf of door werknemer(s) met opleidingsattest eenvoudige handelingen  
Het wegnemen van het materiaal mag wanneer men het materiaal niet beschadigt bij verwijdering.

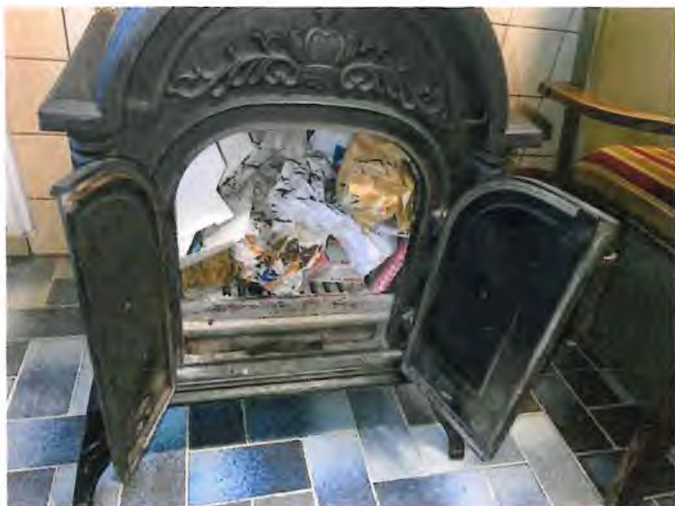
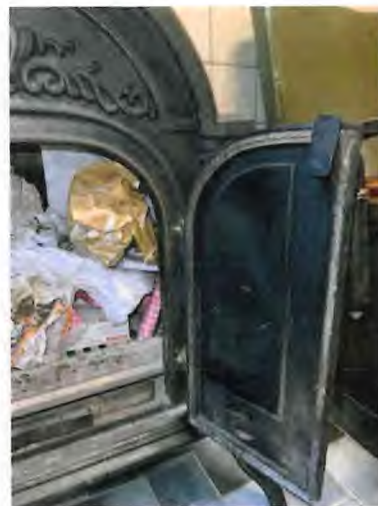
| Eindbeoordeling materiaalrisico | Verhoogd materiaalrisico en/of verhoogde kans op vezelvrijgave |

| Gebondenheid | Categorie 3: niet-hechtgebonden met weinig of geen matrix |
| Asbestsoort (vezeltype) | Alleen chrysotiel |
| Toestand van het materiaal | Licht beschadigd, licht verweerd. Intact calciumsilicaatmateriaal of categorie III 'gebondenheid' |

| Beschrijving | Koord - kachel |
| Hoeveelheid (lengte - omtrek - aantal) | • 1,20 m - 2,00 cm - 2 stuks |

Verwijderen

- Zorg voor een veilig beheer. Vermijd het beschadigen van het asbestmateriaal. Controleer de toestand jaarlijks op wijzigingen.
- Zorg voor een veilig beheer en verwijder dit asbestmateriaal wanneer het bij werken eenvoudig bereikbaar wordt. Controleer de toestand jaarlijks op wijzigingen.
- Verwijder dit asbestmateriaal zo snel mogelijk. Volg de toestand goed op.

- Eenvoudige handelingen: mag via doe-het-zelf of door werknemer(s) met opleidingsattest eenvoudige handelingen  
Amiantkoorden zijn losgebonden en kunnen gevaarlijk zijn voor de gezondheid bij slechte verwijderingsmethodes.

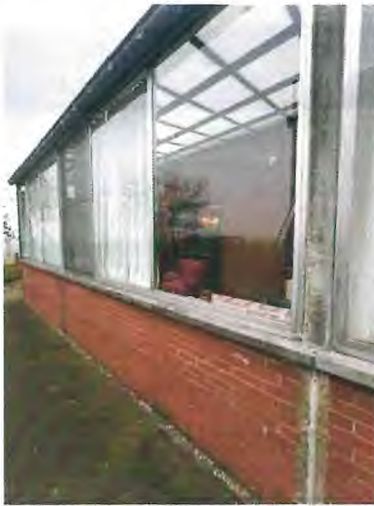
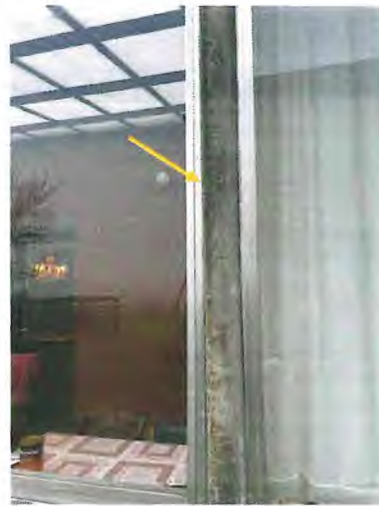
| Eindbeoordeling materiaalrisico | Verhoogd materiaalrisico en/of verhoogde kans op vezelvrijgave |

| Asbestsoort (vezeltype) | Crocidoliet aanwezig |
| Toestand van het materiaal | Licht beschadigd, licht verweerd. Intact calciumsilicaatmateriaal of categorie III 'gebondenheid' |

| Beschrijving | Asbestcementbuizen - ad veranda |
| Hoeveelheid (lengte - omtrek - dikte - aantal) | <ul style="list-style-type: none"><li>• 4,00 m - 25,00 cm - 4,00 cm - 4 stuks</li></ul> |

Maatregelen nemen

- Zorg voor een veilig beheer. Vermijd het beschadigen van het asbestmateriaal. Controleer de toestand jaarlijks op wijzigingen.
- Zorg voor een veilig beheer en verwijder dit asbestmateriaal wanneer het bij werken eenvoudig bereikbaar wordt. Controleer de toestand jaarlijks op wijzigingen.

- Eenvoudige handelingen: mag via doe-het-zelf of door werknemer(s) met opleidingsattest eenvoudige handelingen  
Een verkeerde aanpak kan ernstige gezondheidsrisico's ⚠️ veroorzaken. Het kanaal is dus inderdaad niet eenvoudig bereikbaar. Dit echter omwille van de reden dat de buizen niet verwijderd kunnen worden zonder andere materialen te beschadigen.
- Eenvoudige handelingen: enkel door erkend asbestverwijderaar  
Een verkeerde aanpak kan ernstige gezondheidsrisico's ⚠️ veroorzaken. Het kanaal is dus inderdaad niet eenvoudig bereikbaar. Dit echter omwille van de reden dat de buizen niet verwijderd kunnen worden zonder andere materialen te beschadigen.

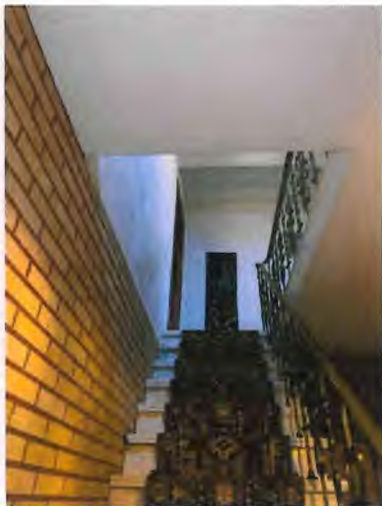
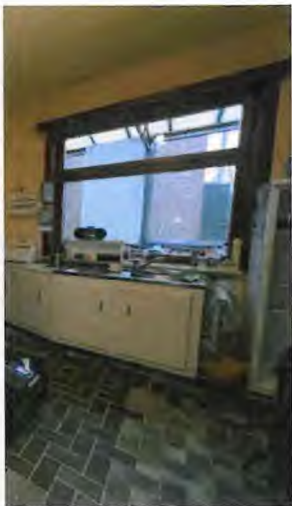
# Fiche 14: Pleisterwerk – plafond

Geen asbest

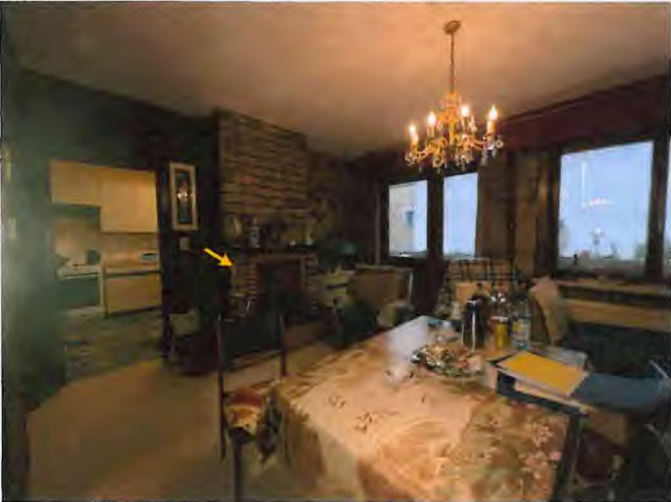
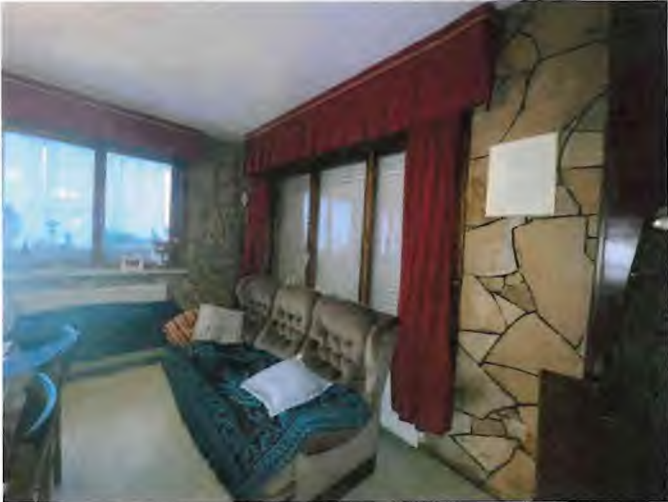
# Fiche 15: Voegsel

Geen asbest

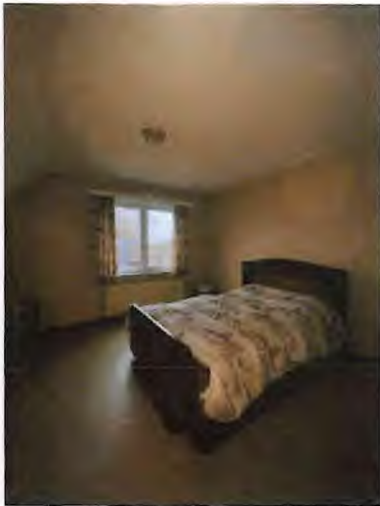
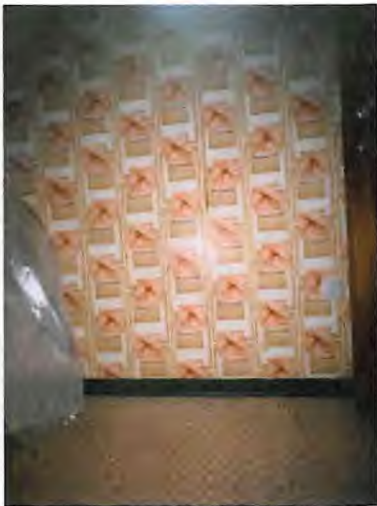
# Fiche 16: Pleisterwerk - wanden

Geen asbest
