# Asbestinventarisatattest

Hof Ter Weyer 25, 3730 Bilzen-Hoeselt

Attestnummer : 20250514-000502.000

**Niet-asbestveilig**

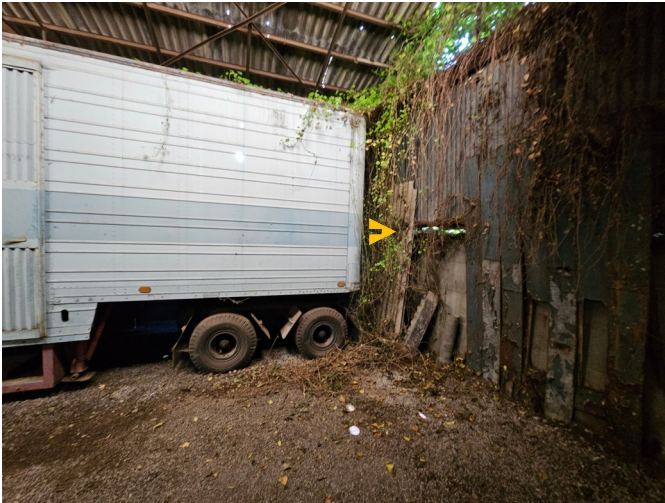
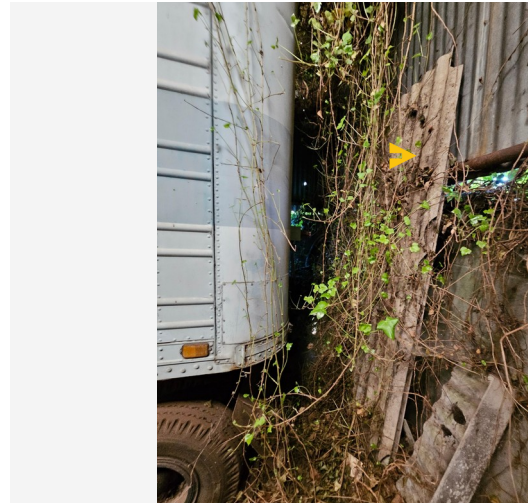
| Beschrijving | Golfplaten |
| Aanwezige resten | Sommige stukjes van de golfplaten. |
| Asbestmaterialen | <ul style="list-style-type: none"><li>Dak- en gevelbekleding - Golfplaat</li><li>Dak- en gevelbekleding - Nok, windveer, boeiboord</li></ul> |
| Hoeveelheid (gewicht - aantal) | <ul style="list-style-type: none"><li>50,00 kg - 1 stuk</li></ul> |

**Dringend verwijderen**

- Verwijder het asbestafval.

- Eenvoudige handelingen: mag via doe-het-zelf of door werknemer(s) met opleidingsattest eenvoudige handelingen  
Particulieren kunnen dit verpakt aanbieden bij hun recyclagepark (raadpleeg de voorwaarden van uw recyclagepark). Bij verwijdering door een aannemer of erkend asbestverwijderaar staat die normaal zelf in voor de correcte afvoer van het afval.

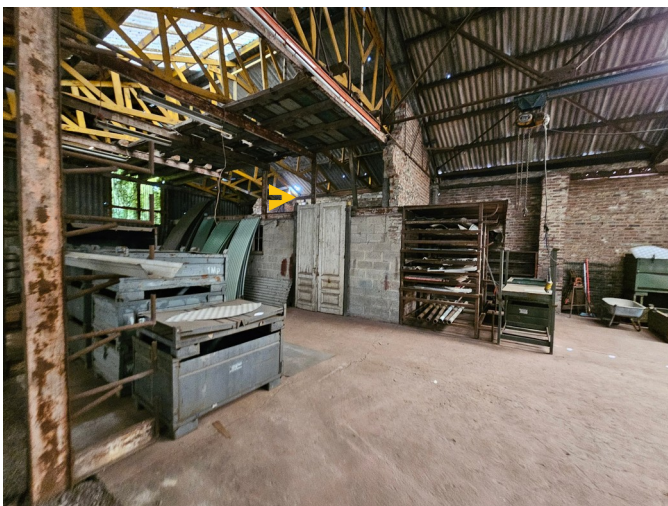
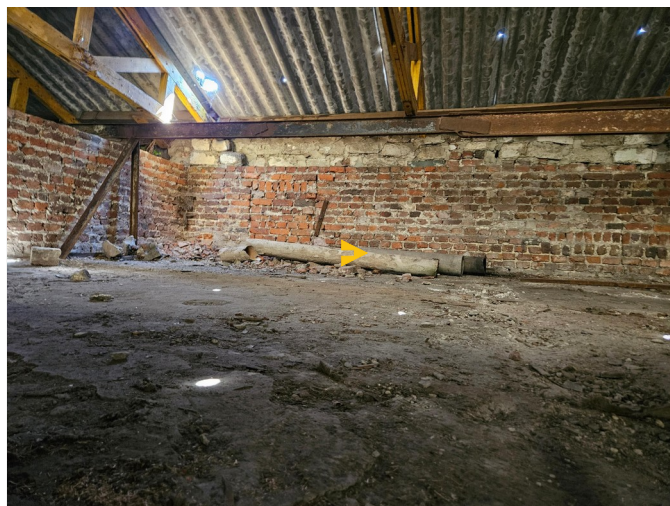
| Beschrijving | Rookgaskanalen |
| Asbestmaterialen | <ul style="list-style-type: none"><li>Buis, koker, leiding, pijp, doorvoer</li><li>Rookgaskanaal</li></ul> |
| Hoeveelheid (gewicht - aantal) | <ul style="list-style-type: none"><li>5,00 kg - 1 stuk</li><li>15,00 kg - 3 stuks</li></ul> |

**Dringend verwijderen**

- Verwijder het asbestafval.

- Eenvoudige handelingen: mag via doe-het-zelf of door werknemer(s) met opleidingsattest eenvoudige handelingen  
Particulieren kunnen dit verpakt aanbieden bij hun recyclagepark (raadpleeg de voorwaarden van uw recyclagepark). Bij verwijdering door een aannemer of erkend asbestverwijderaar staat die normaal zelf in voor de correcte afvoer van het afval.

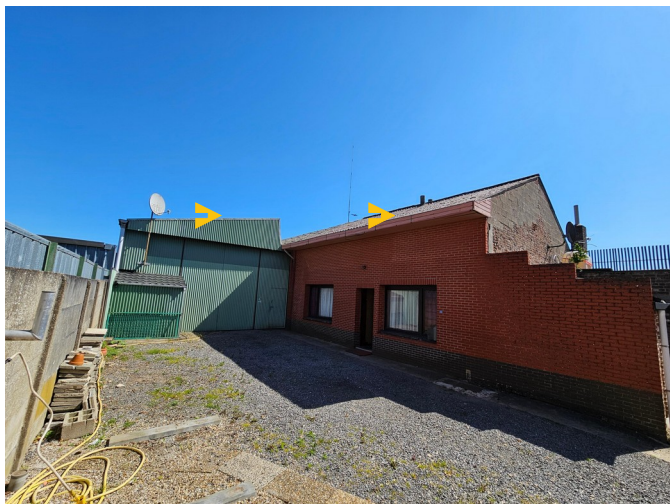
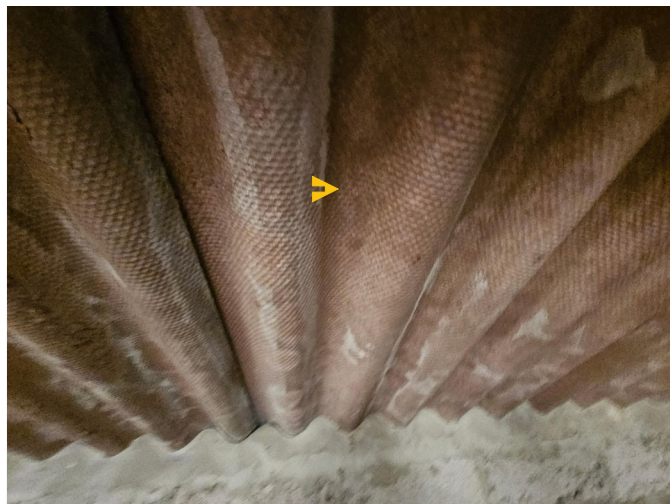
| Eindbeoordeling materiaalrisico | Hoog materiaalrisico en/of hoge kans op vezelvrijgave |

| Opmerking | <p>Hoeveelheden zijn ter indicatie. Aan alle vermelde afmetingen/hoeveelheden/gewicht kunnen geen rechten ontleend worden.</p> <p>De platen zijn niet aanwezig over de ganse oppervlakte aangezien er nog doorzichtige golfplaten in het dak zitten.</p> |

**Dringend verwijderen**

- Zorg voor een veilig beheer. Vermijd het beschadigen van het asbestmateriaal. Controleer de toestand jaarlijks op wijzigingen.
- Hemelwater dat afspoelt van asbestcement daken of gevels kan asbestdeeltjes bevatten. Gebruik het enkel voor gesloten circuits (bv. spoelen toiletten). Reinig na het vervangen van het dak of de gevel de dakgoten en regenwaterput of -ton om asbesthoudend sediment of slib te verwijderen

- Eenvoudige handelingen: enkel door erkend asbestverwijderaar  
Gezien de grote oppervlakte en hoeveelheden raden wij aan dit door een dakdekker of erkend verwijderaar te laten doen. Dit om de veiligheid te garanderen.

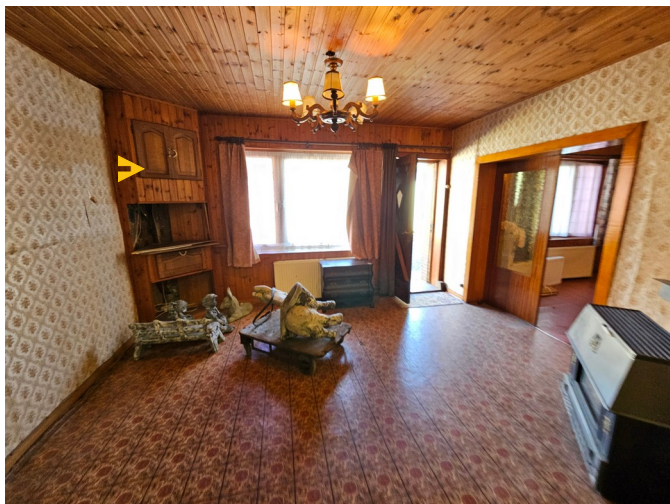
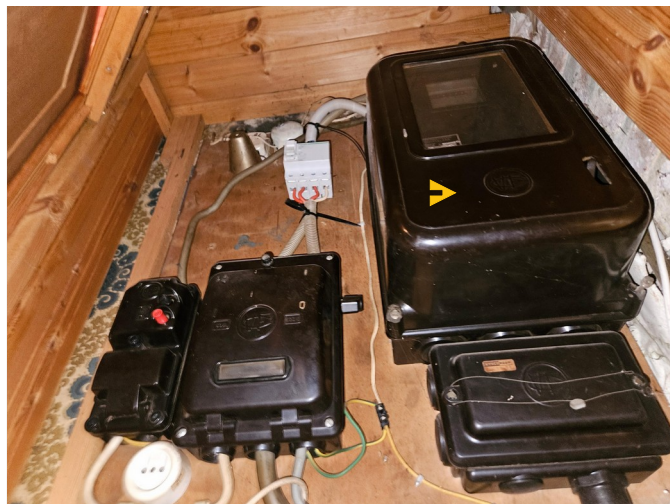
| Opmerking | <p>Hoeveelheden zijn ter indicatie. Aan alle vermelde afmetingen/hoeveelheden/gewicht kunnen geen rechten ontleend worden.</p> <p>De bakelieten meter dient door de overheid beschouwd te worden als een asbestverdachte toepassing, aangezien het in veel gevallen asbesthoudend is. We hebben geen staalname uitgevoerd om de functionaliteit van de tellerkast niet in gevaar te brengen. Daarnaast is staalname verboden, aangezien de tellerkast eigendom is van de nutsvoorzieningsmaatschappij.</p> |

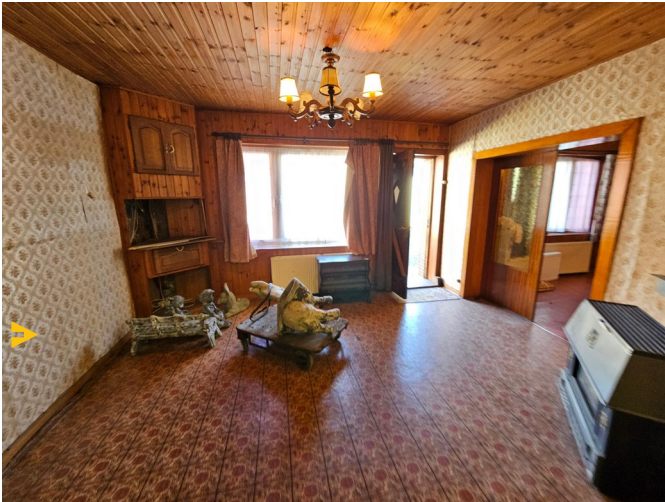
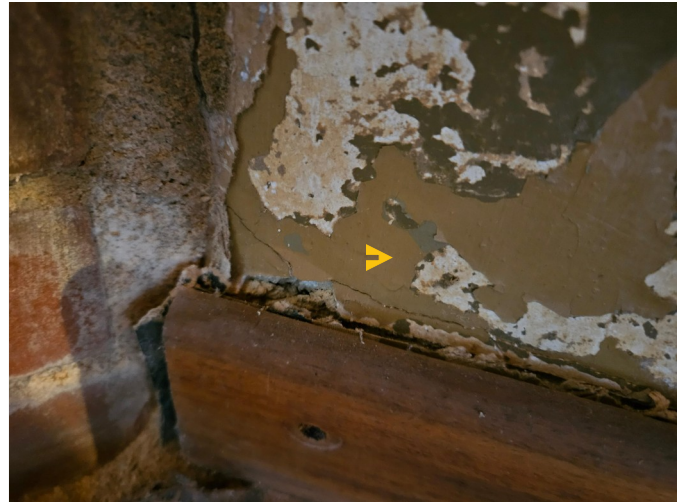
# Fiche 13: Menuiserie platen als wand en plafondbekleding

| Opmerking | <p>Hoeveelheden zijn ter indicatie. Aan alle vermelde afmetingen/hoeveelheden/gewicht kunnen geen rechten ontleend worden.</p> <p>Op sommige plaatsen zoals in de kamers en een stuk in de living zijn de platen enkel maar tot een hoogte van 1m30 gezet.</p> |

- Eenvoudige handelingen: mag via doe-het-zelf of door werknemer(s) met opleidingsattest eenvoudige handelingen  
Als dit materiaal verwijderd kan worden zonder het te breken, te beschadigen... , dan mag met dit met eenvoudige handelingen. Vermijd stofvorming en stofverspreiding op elk moment van de werken. Bevochtig of fixeer het materiaal.

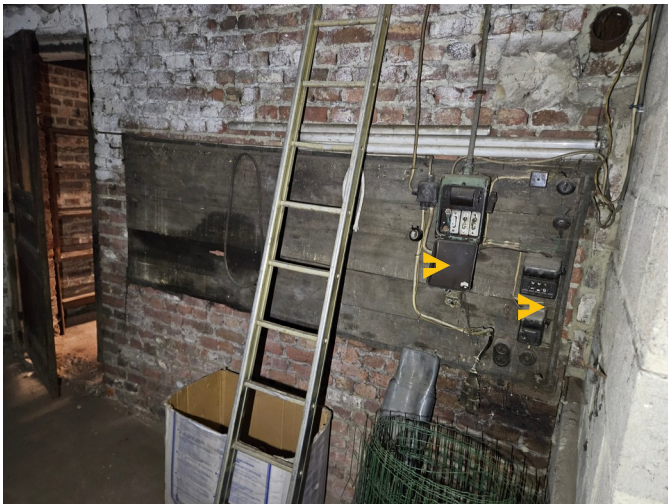
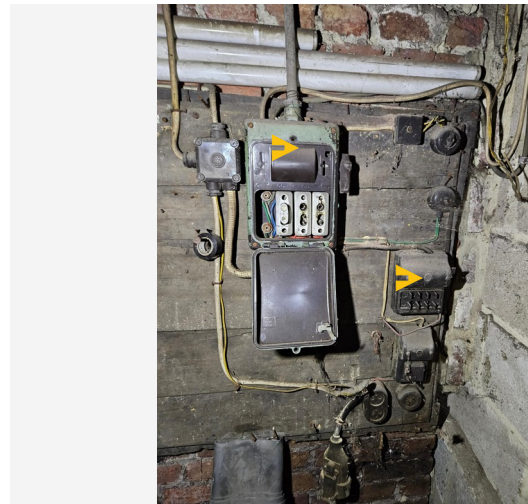
| Opmerking | <p>Deze oppervlakte werd niet gemeten, maar geschat op basis van een benadering voor alle aanwezige schakelaars. Deze schatting mag niet worden gebruikt als maatstaf voor heffingen. Als deskundige hebben wij geverifieerd dat het materiaal inderdaad bakeliet betreft en geen harde PVC. Bakeliet wordt door ons beschouwd als een asbestverdachte toepassing, aangezien het in veel gevallen asbesthoudend is. We hebben echter geen staalname uitgevoerd om de functionaliteit van de schakelaars niet in gevaar te brengen.</p> |

Als dit materiaal verwijderd kan worden zonder het te breken, te beschadigen... , dan mag met dit met eenvoudige handelingen. Vermijd stofvorming en stofverspreiding op elk moment van de werken. Bevochtig of fixeer het materiaal.

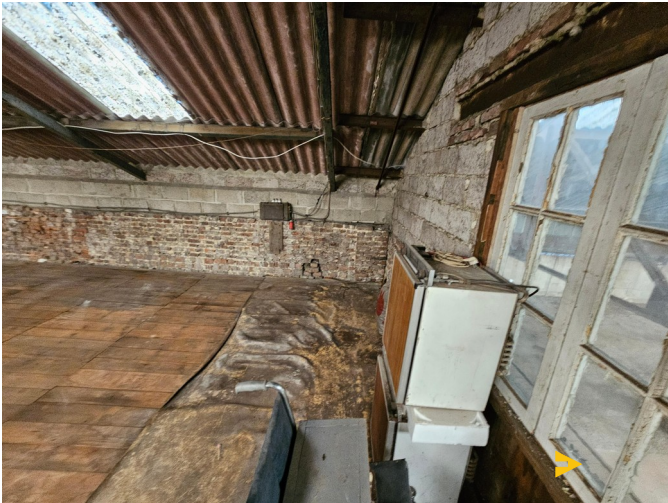
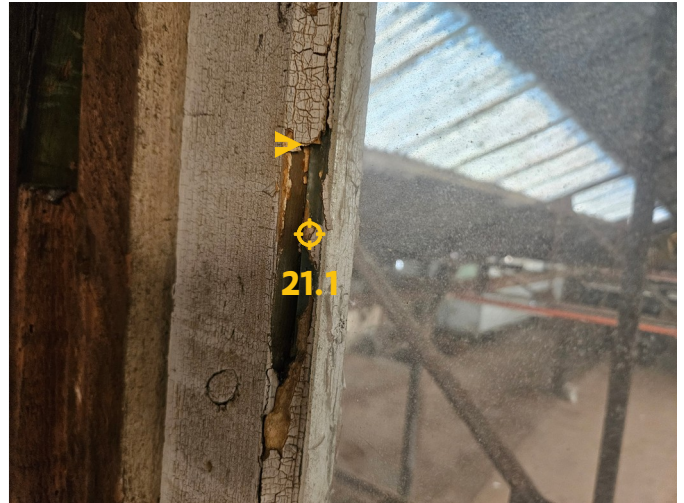
## Fiche 21: Kit ramen zolder

Geen asbest

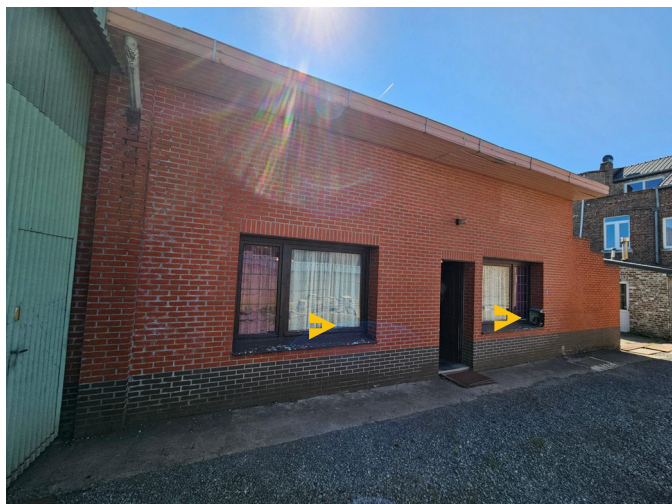
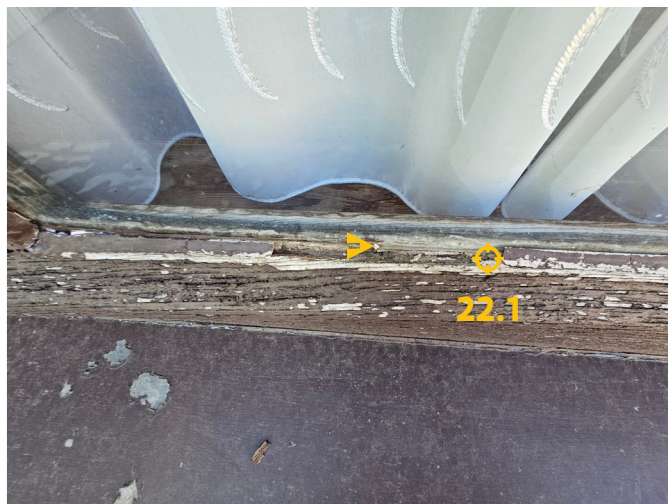
## Fiche 22: Kit ramen vooraan

Geen asbest

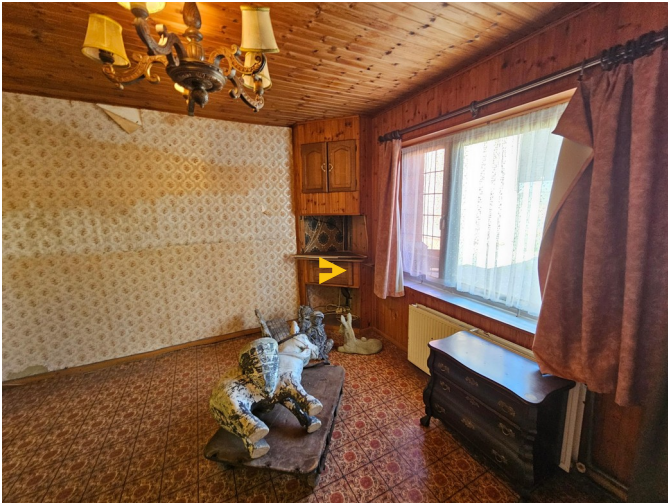
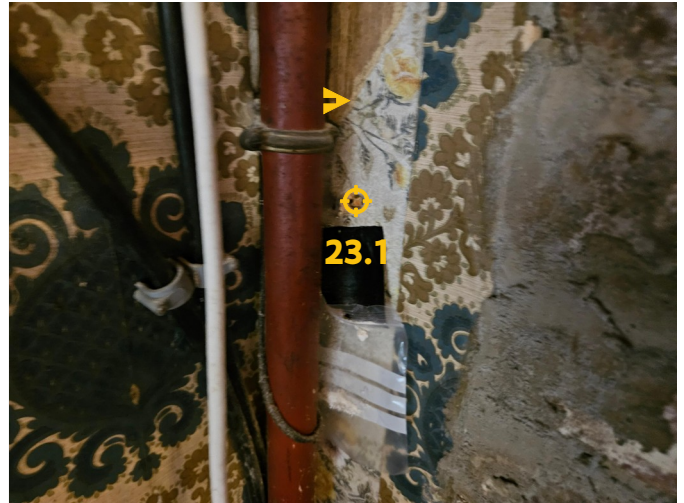
## Fiche 23: Pleisterwerk muren

Geen asbest

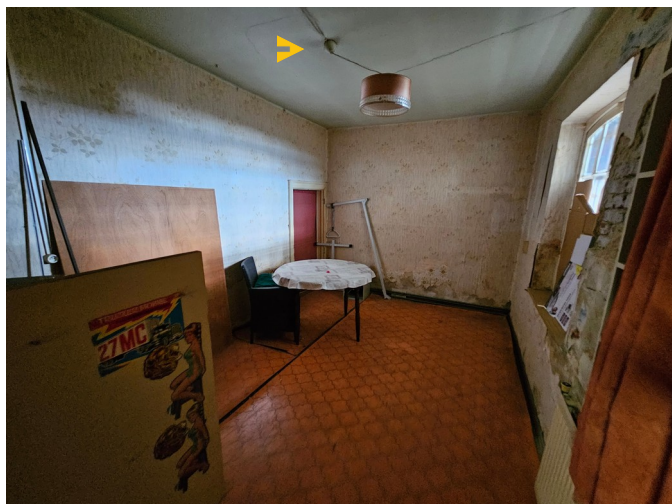
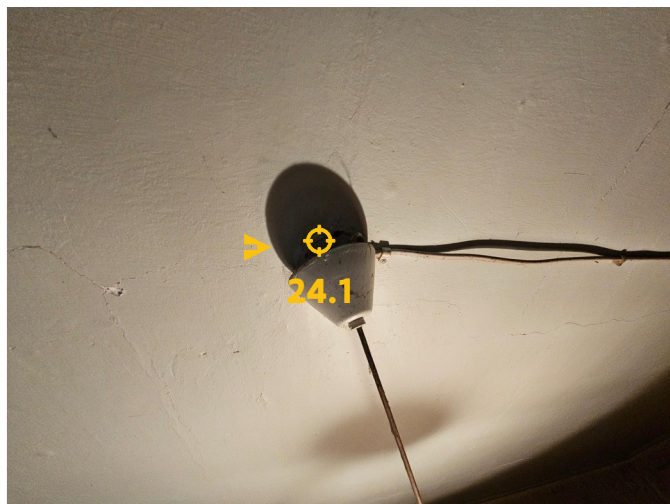
## Fiche 24: Pleisterwerk plafond

Geen asbest
