# Asbestinventarisatetest

Ledebeekstraat 29, 9070 Destelbergen

Attestnummer : 20230428-000262.000

**Asbestveilig**

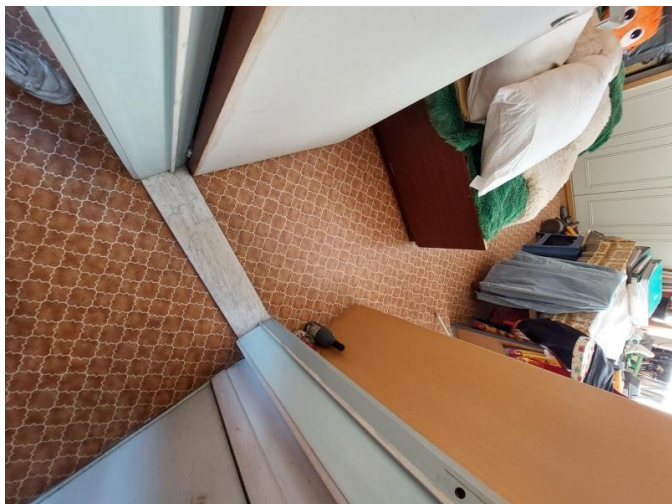
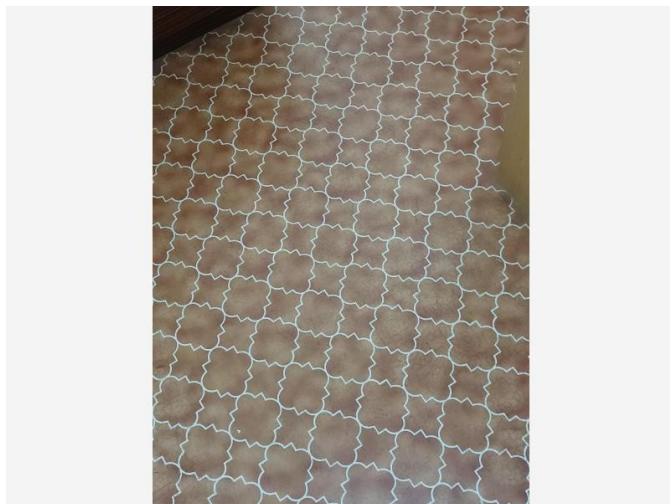
Het asbestmateriaal valt onder de mijlpaal van 2040.

| Eindbeoordeling materiaalrisico | Laag materiaalrisico en/of verlaagde kans op vezelvrijgave |

| Asbestsoort (vezeltype) | Crocidoliet aanwezig |
| Toestand van het materiaal | Onbeschadigd, niet verweerd |

| Beschrijving | vinylvloer |

| <b>Opmerking</b> | Opgelet, bij een vinylzeil kan een asbesthoudende onderlaag (vilt-, kartonachtig) aanwezig zijn (niet-hechtgebonden), en de (eventuele) lijm waarmee het zeil is verlijmd kan eveneens asbesthoudend zijn (meestal zwarte lijmlaag). |

- Zorg voor een veilig beheer. Vermijd het beschadigen van het asbestmateriaal. Controleer de toestand jaarlijks op wijzigingen.

- Hermetische zone (erkend asbestverwijderaar) conform richtlijnen verwijdering vinylvloeren

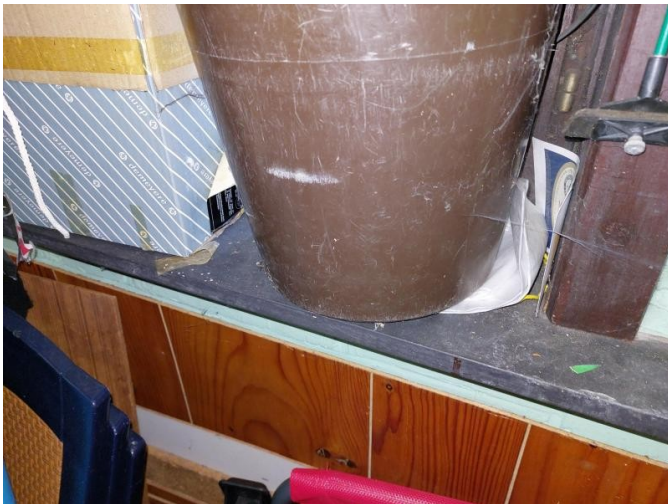
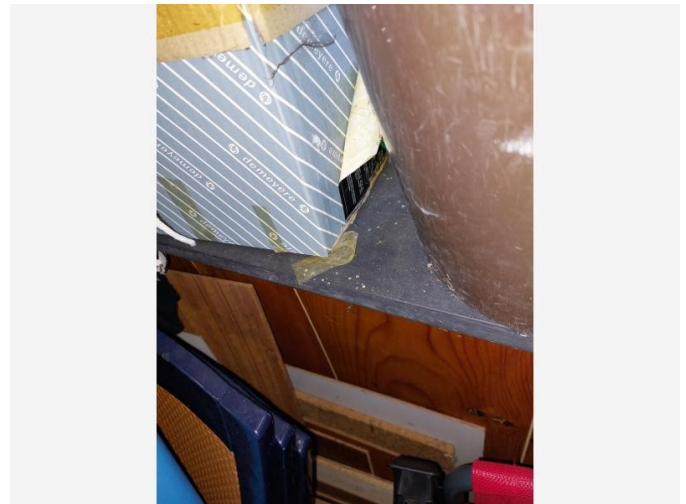
Het asbestmateriaal valt onder de mijlpaal van 2040.

| Eindbeoordeling materiaalarisico | Laag materiaalarisico en/of verlaagde kans op vezelvrijgave |

| Asbestsoort (vezeltype) | Alleen chrysotiel |
| Toestand van het materiaal | Licht beschadigd, licht verweerd. Intact materiaal type Pical – asbestboard of categorie III 'gebondenheid' |

| Beschrijving | vensterbanken |

- Zorg voor een veilig beheer. Vermijd het beschadigen van het asbestmateriaal. Controleer de toestand jaarlijks op wijzigingen.

- Eenvoudige handelingen: mag via doe-het-zelf of door werknemer(s) met opleidingsattest eenvoudige handelingen  
verlaagde kans op vezelvrijgave

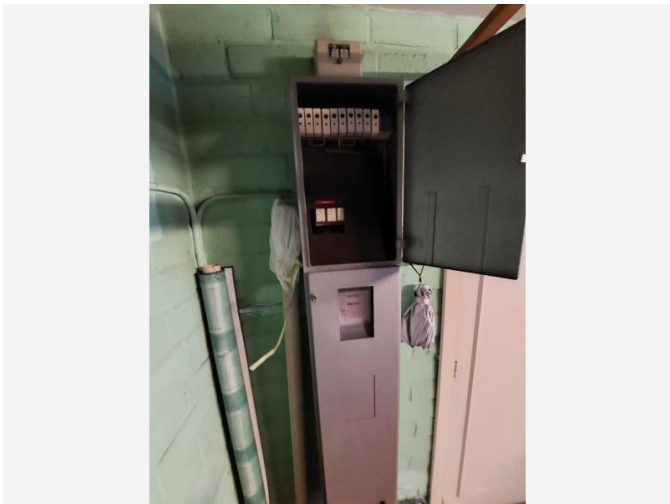
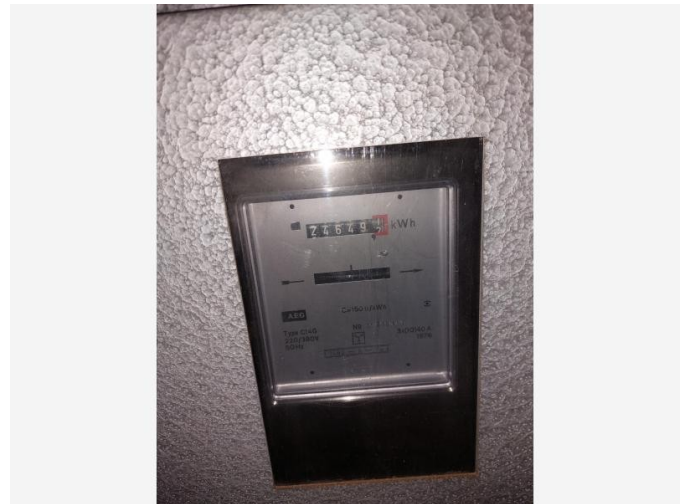
Het asbestmateriaal valt onder de mijlpaal van 2040.

| Eindbeoordeling materiaalisico | Laag materiaalisico en/of verlaagde kans op vezelvrijgave |

| Asbestsoort (vezeltype) | Crocidoliet aanwezig |
| Toestand van het materiaal | Onbeschadigd, niet verweerd |

| Beschrijving | behuizing elektrische installatie |

- Zorg voor een veilig beheer. Vermijd het beschadigen van het asbestmateriaal. Controleer de toestand jaarlijks op wijzigingen.

- Eenvoudige handelingen: mag via doe-het-zelf of door werknemer(s) met opleidingsattest eenvoudige handelingen  
verlaagde kans op vezelvrijgave

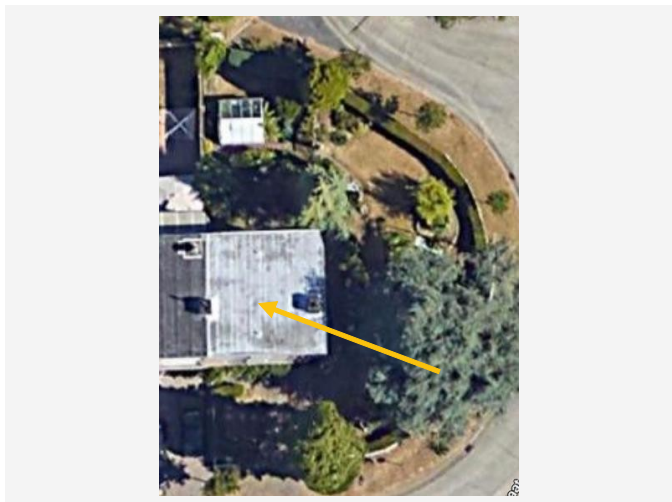
Situeringsfoto

### Permanente beperking

**Reden:** Het te onderzoeken materiaal situeert zich hoger dan 3,50 m te rekenen vanaf een veilige ondergrond

**Uitleg van de asbestdeskundige:** Ruimtes, materialen en platformen die zich op een hoogte > 3,50 m bevinden vanaf een

vaste ondergrond worden beschouwd als fysiek onbereikbaar. Dit geldt als een onderzoeksbeperking.

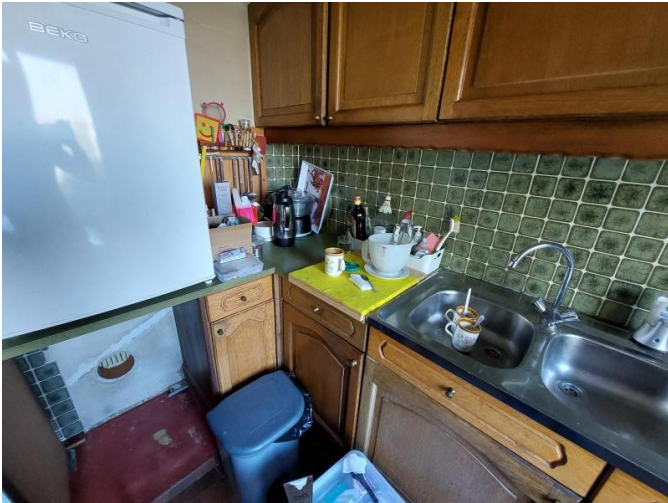
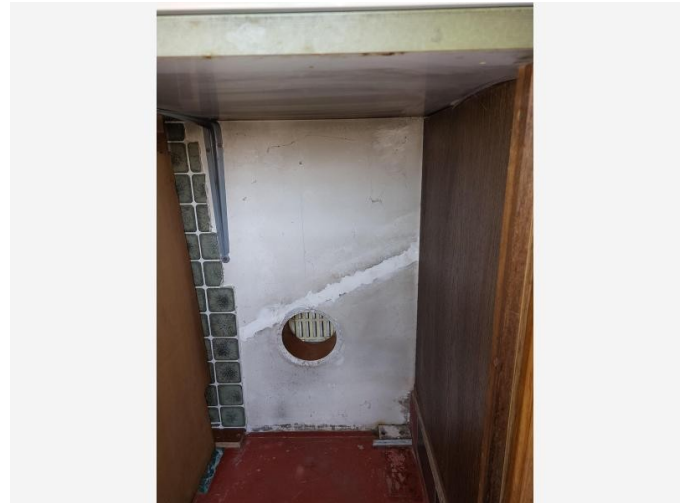
## Fiche 5: pleisterwerk

Geen asbest

| # | Type | Referentie | Resultaat |
|---|---|---|---|
| 5.1 | Mengmonster | LE 1 | Geen asbest |
