# Asbestinventarisatetest

Stationsstraat 68/1, 2860 Sint-Katelijne-Waver

Attestnummer : 20230911-000409.002

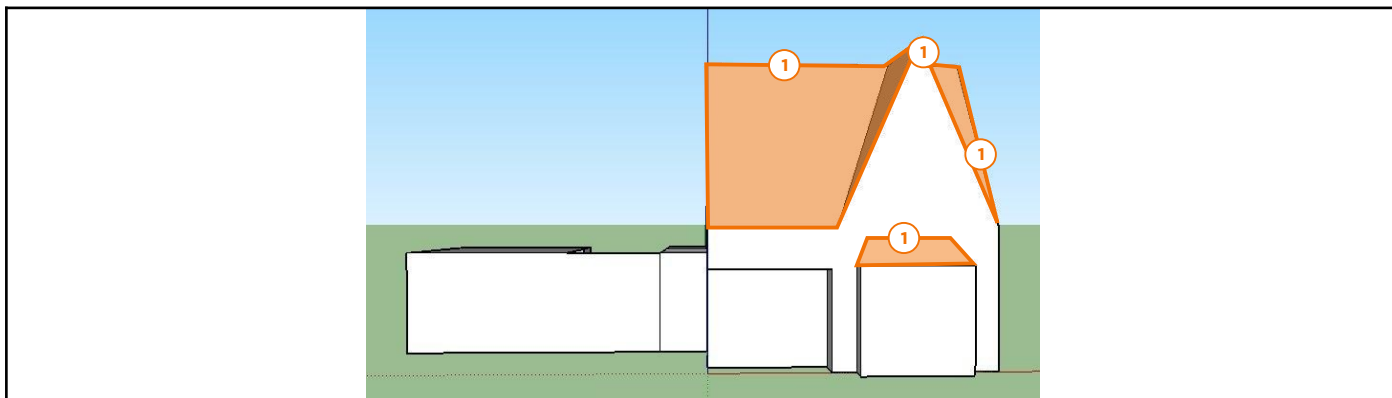
## Plan 1.5: voorgevel

| Beschrijving | Type | Actie |
|---|---|---|
| 1. Dak leien | Asbestmateriaal | <a href="#">Verwijderen</a> |

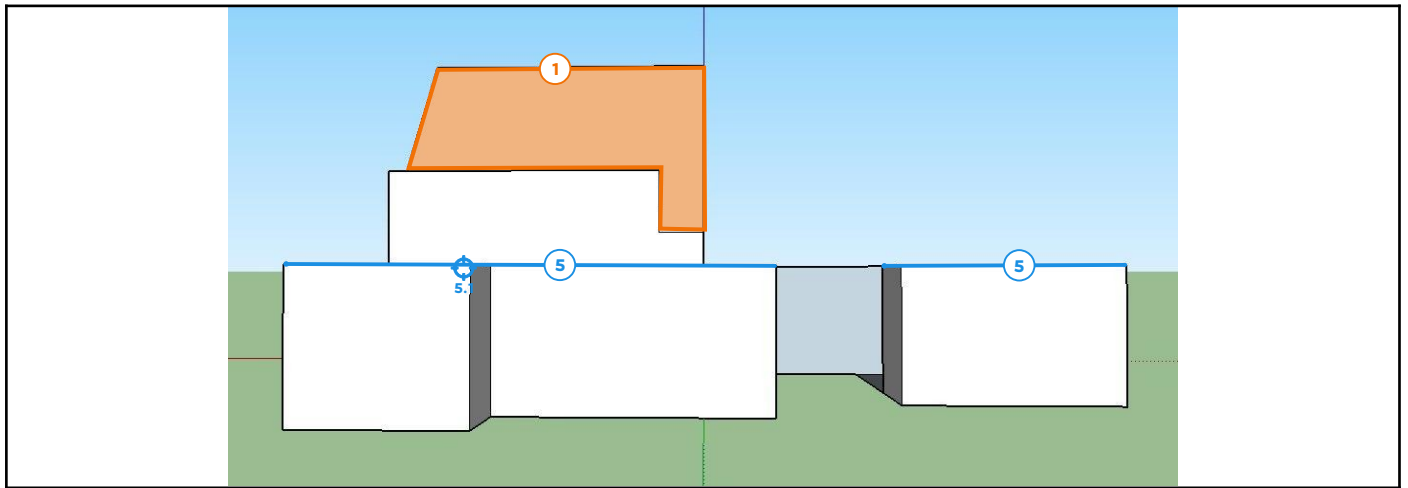
## Plan 1.6: achtergevel

| Beschrijving | Type | Actie |
|---|---|---|
| 1. Dak leien | Asbestmateriaal | <a href="#">Verwijderen</a> |
| 5. Roofing plat dak | Geen asbest | - |

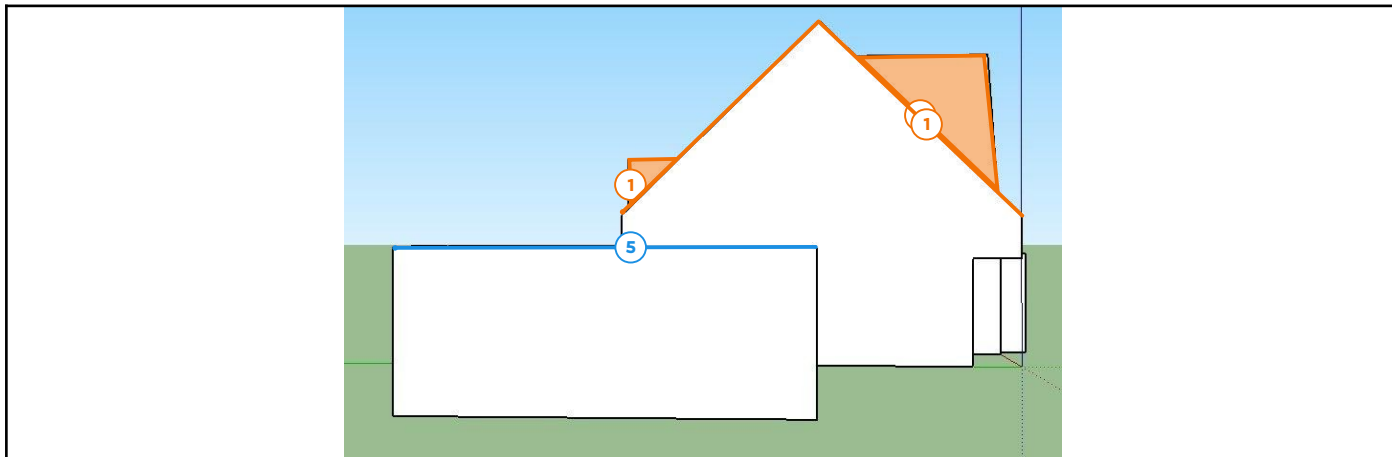
## Plan 1.7: linkergevel

| Beschrijving | Type | Actie |
|---|---|---|
| 1. Dak leien | Asbestmateriaal | <a href="#">Verwijderen</a> |
| 5. Roofing plat dak | Geen asbest | - |

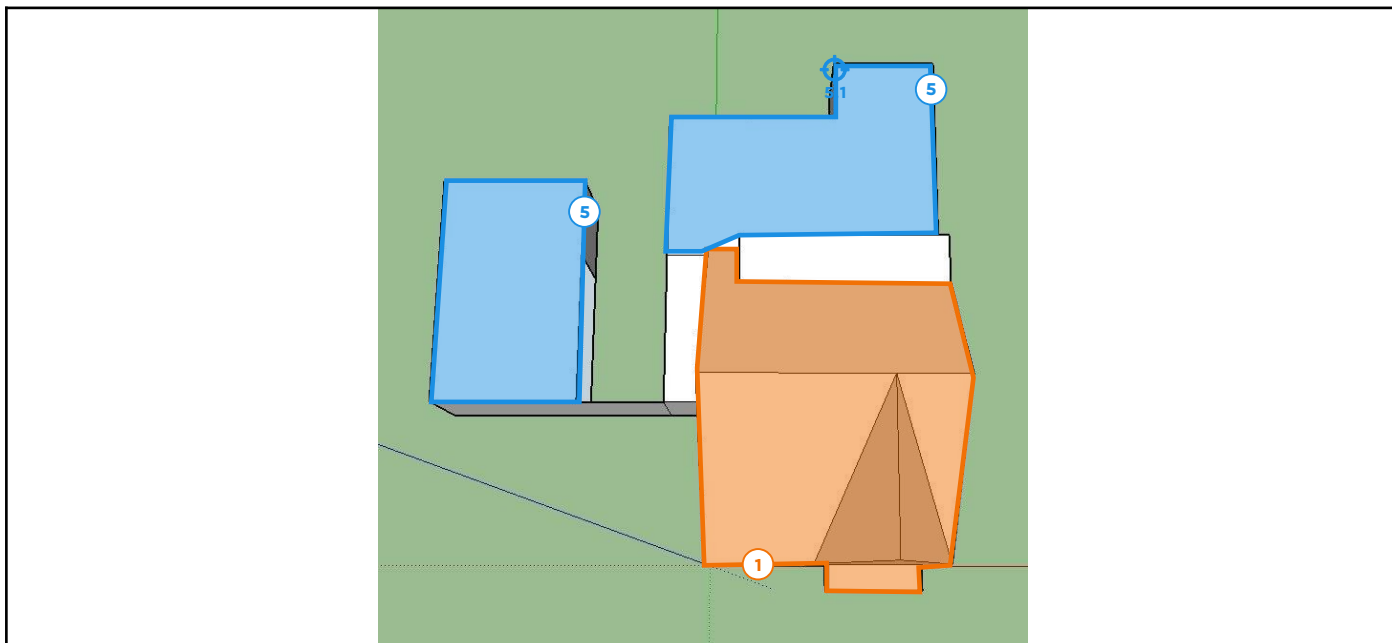
## Plan 1.8: Daken

| Beschrijving | Type | Actie |
|---|---|---|
| 1. Dak leien | Asbestmateriaal | <a href="#">Verwijderen</a> |
| 5. Roofing plat dak | Geen asbest | - |

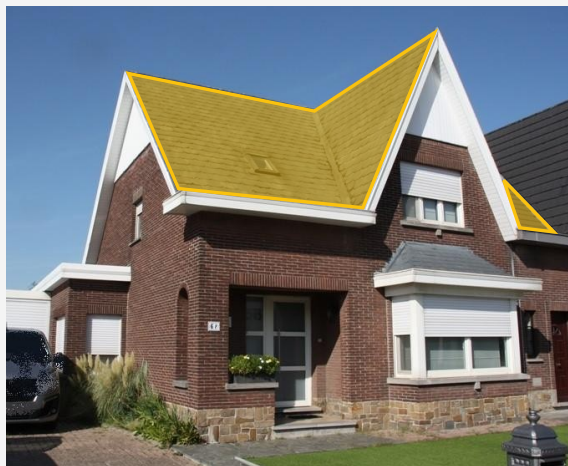
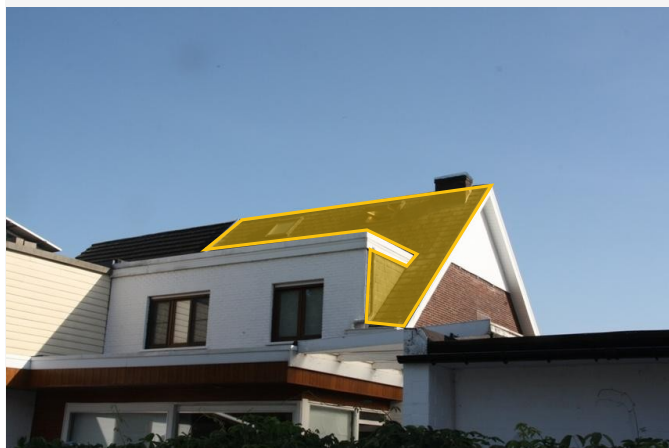
Overzichtsfoto

Detailfoto

Het asbestmateriaal valt onder de mijlpaal van 2034.

| Eindbeoordeling materiaalrisico | Verhoogd materiaalrisico en/of verhoogde kans op vezelvrijgave |

| Gebondenheid | Categorie 1: hechtgebonden in oorsprong |
| Asbestsoort (vezeltype) | Alleen chrysotiel |
| Asbestconcentratie | Laag (< 50%) |
| Afschermingsgraad van het gehele materiaal | Geheel of deels vrij aan de buitenlucht |
| Toestand van het materiaal | Matig beschadigd, matig verweerd |

| Beschrijving | Dak leien |
| Asbestmateriaal | Dak- en gevelbekleding - Lei, shingle |
| Hoeveelheid (oppervlakte - aantal) | • 120,00 m <sup>2</sup> - 1 stuk |

| <b>Opmerking</b> | Staalname en labo-analyse eerder uitgevoerd op resp 15/04/2023 en 17/04/2023. Verslag van deze laboresultaten is toegevoegd aan de bewijsstukken. |

Verwijderen

- Zorg voor een veilig beheer. Vermijd het beschadigen van het asbestmateriaal. Controleer de toestand jaarlijks op wijzigingen.

- Eenvoudige handelingen: mag via doe-het-zelf of door werknemer(s) met opleidingsattest eenvoudige handelingen  
Mits respecteren van alle veiligheidsmaatregelen kan men dit afvoeren via containerpark.

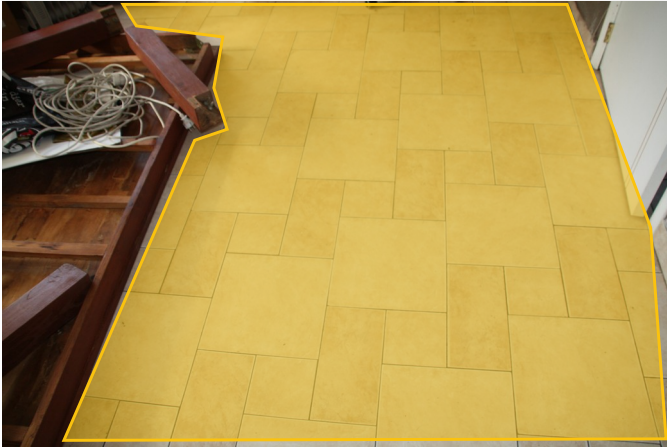
Tegellijm kan asbest bevatten. Na te kijken bij verbouwing.

| (Asbest)materiaal | In-situ afwerkingslagen - Lijm laag |

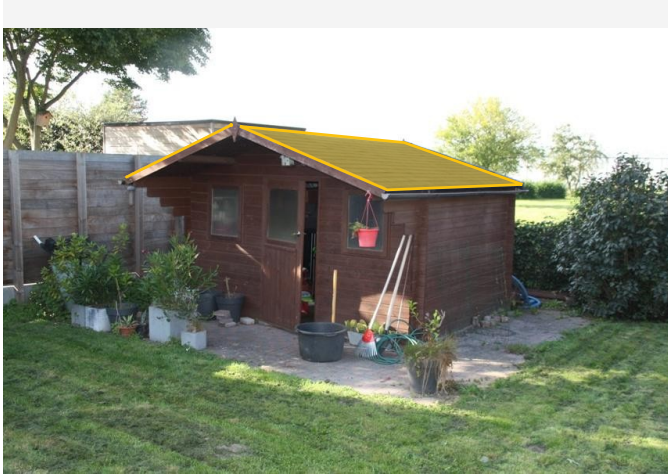
Shingles geproduceerd op 14/04/2022. Deze shingles liggen bovenop het dak. Onderliggende lagen enkel met destructieve methode vast te stellen.

| (Asbest)materiaal | Dak- en gevelbekleding - Roofing |

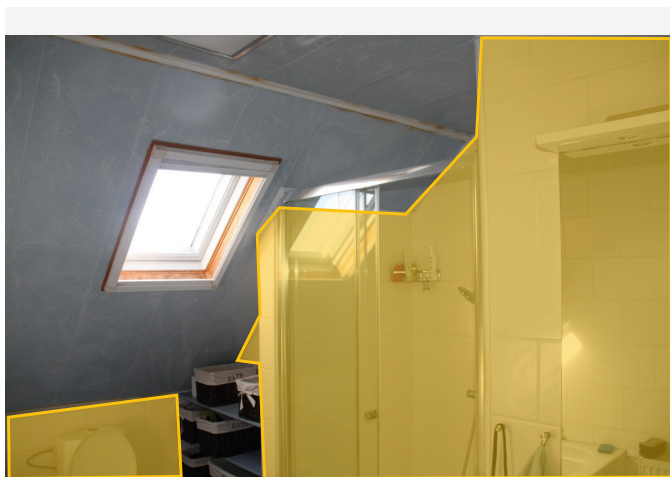
Tegellijm kan asbest bevatten. Na te kijken bij verbouwing.

| (Asbest)materiaal | In-situ afwerkingslagen - Lijm laag |

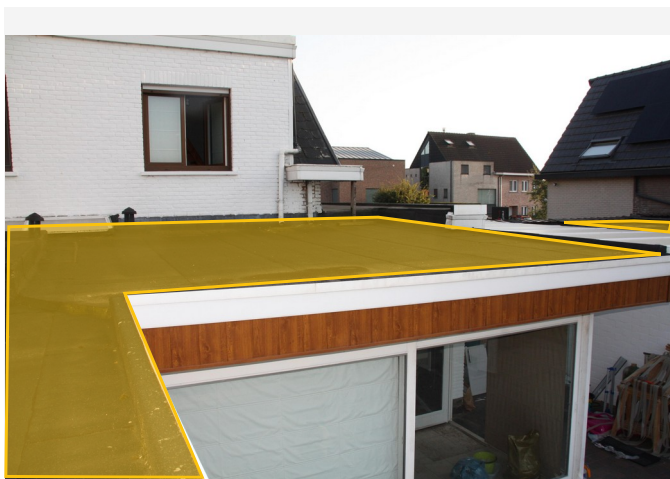
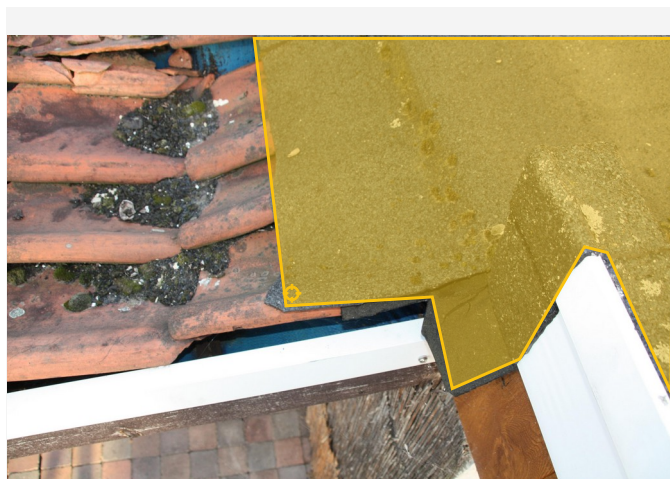
## Fiche 5: Roofing plat dak

Geen asbest

| # | Type | Referentie | Resultaat |
|---|---|---|---|
| 5.1 | Puntmonster | 2-Roofing plat dak | Geen asbest |

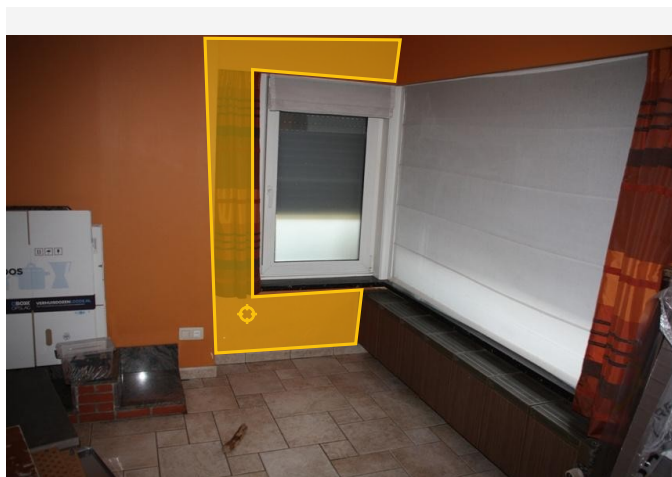
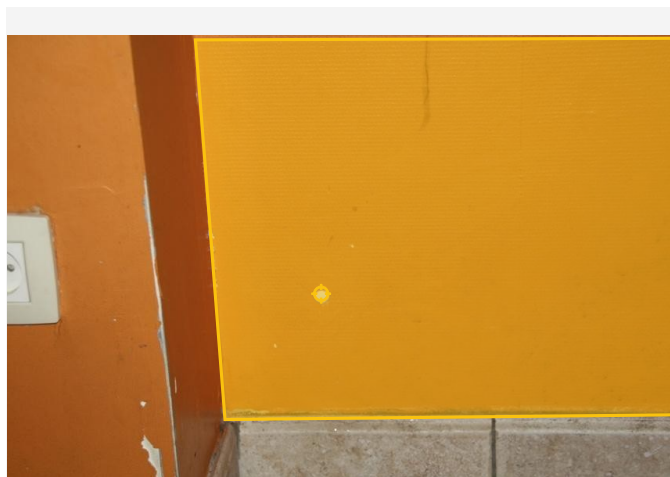
## Fiche 6: Pleister muur

Geen asbest

| # | Type | Referentie | Resultaat |
|---|---|---|---|
| 6.1 | Mengmonster | 1-Pleister Muur | Geen asbest |

| <b>Opmerking</b> | <p>Niet alle muren zijn bepleisterd, verschillende wanden zijn afgewerkt met gipskartonplaten.</p> <p>Pleister plafond is niet aanwezig, plafonds zijn afgewerkt met gipskartonplaten en planchettes.</p> |
