# Asbestinventarisatattest

Binnensteenweg 130, 2530 Boechout

Attestnummer : 20250513-000310.000

**Niet-asbestveilig**

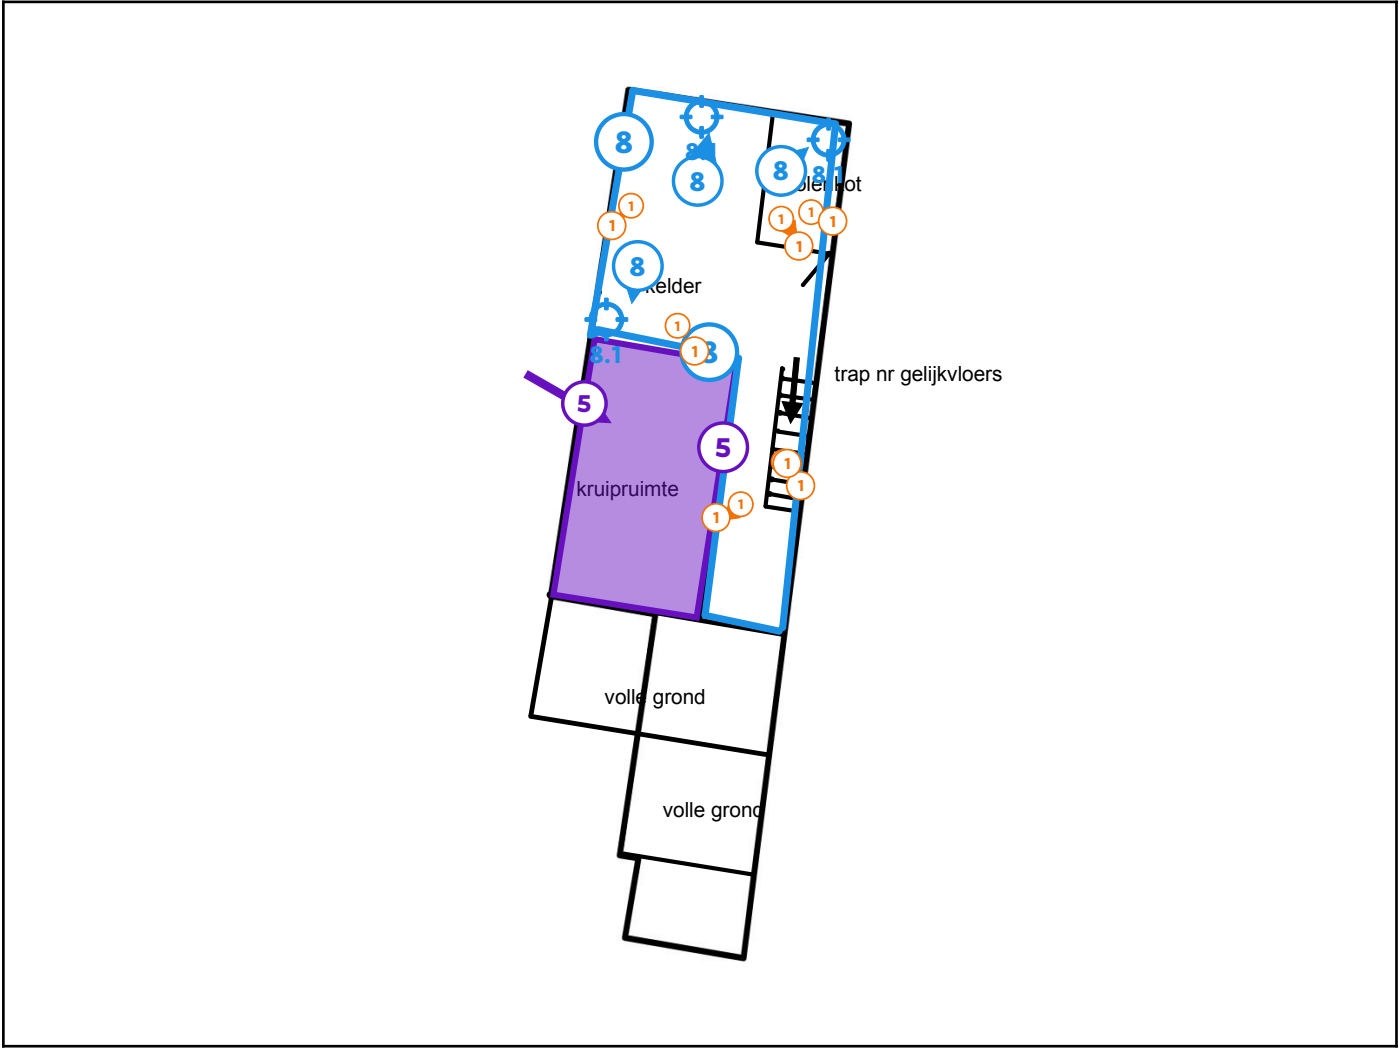
# Plan 1.1: kelder + kruipruimte

| Beschrijving | Type | Actie |
|---|---|---|
| 1. Elektrische onderdelen in bakeliet | Asbestmateriaal | Verwijderen |
| 5. kruipkelder | Beperking | - |

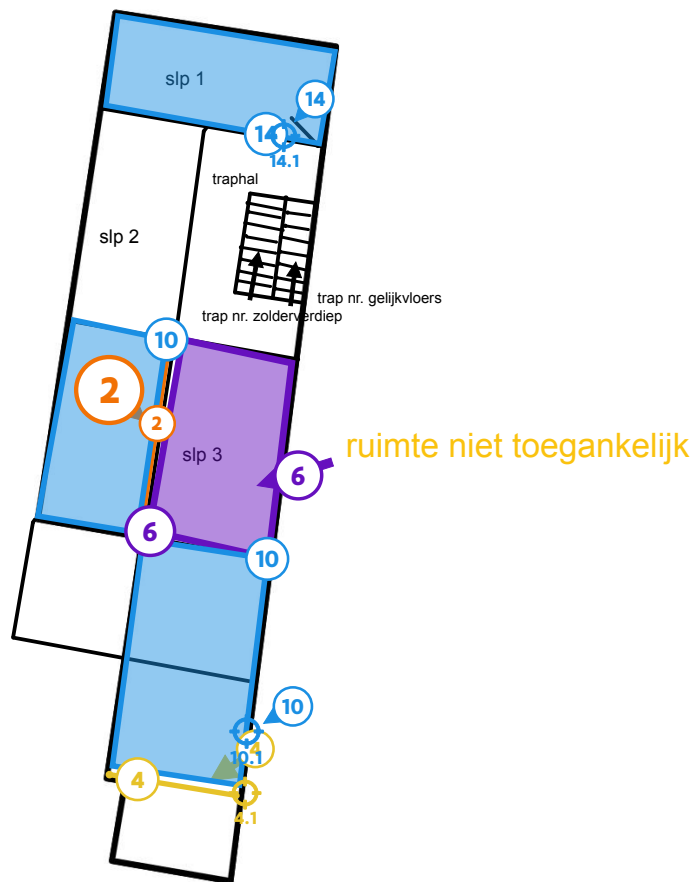
## Plan 1.2: vediep

| Beschrijving | Type | Actie |
|---|---|---|
| 2. leien in asbestcement | Asbestmateriaal | Verwijderen |
| 4. afdeksteen plat dak | Asbestmateriaal | Zorgvuldig beheren |
| 6. ruimte boven uitbouw | Beperking | - |

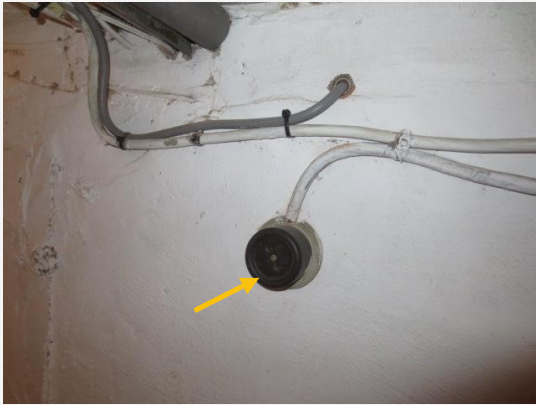
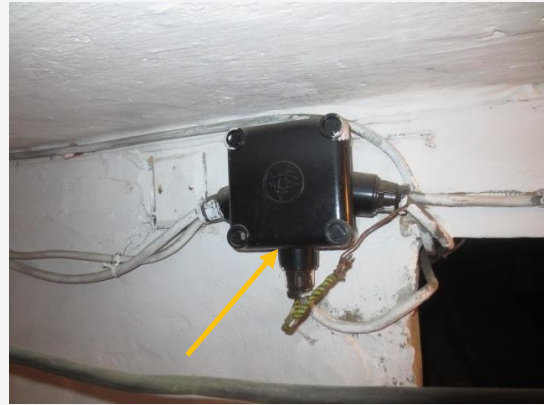
Het asbestmateriaal valt onder de mijlpaal van 2040.

Verwijderen

| Eindbeoordeling materiaalrisico | Verhoogd materiaalrisico en/of verhoogde kans op vezelvrijgave |

| Asbestsoort (vezeltype) | Crocidoliet aanwezig |
| Toestand van het materiaal | Licht beschadigd, licht verweerd. Intact calciumsilicaatmateriaal of categorie III 'gebondenheid' |

| Beschrijving | Elektrische onderdelen in bakeliet |
| Opmerking | oude elektrische onderdelen uit bakeliet aanwezig in kelder en op verschillende verdiepen |

- Zorg voor een veilig beheer. Vermijd het beschadigen van het asbestmateriaal. Controleer de toestand jaarlijks op wijzigingen.

- Eenvoudige handelingen: mag via doe-het-zelf of door werknemer(s) met opleidingsattest eenvoudige handelingen  
Als dit materiaal verwijderd kan worden zonder het te breken, te beschadigen... , dan mag met dit met eenvoudige handelingen. Vermijd stofvorming en stofverspreiding op elk moment van de werken. Bevochtig of fixeert het materiaal.

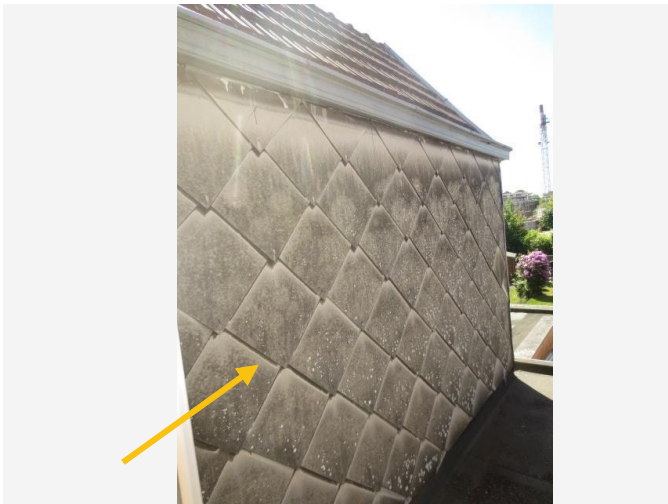
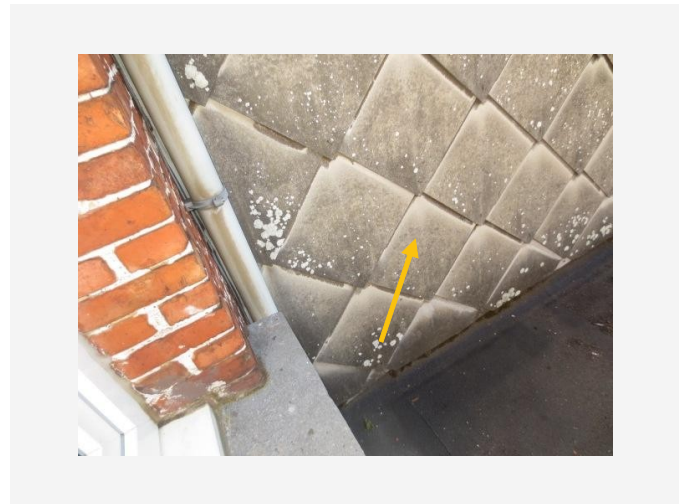
Het asbestmateriaal valt onder de mijlpaal van 2034.

Verwijderen

| Eindbeoordeling materiaalrisico | Verhoogd materiaalrisico en/of verhoogde kans op vezelvrijgave |

| Asbestsoort (vezeltype) | Crocidoliet aanwezig |
| Toestand van het materiaal | Matig beschadigd, matig verweerd |

| Beschrijving | leien in asbestcement |

- Verwijder dit asbestmateriaal zo snel mogelijk. Volg de toestand goed op.
- Hemelwater dat afspoelt van asbestcement daken of gevels kan asbestdeeltjes bevatten. Gebruik het enkel voor gesloten circuits (bv. spoelen toiletten). Reinig na het vervangen van het dak of de gevel de dakgoten en regenwaterput of -ton om asbesthoudend sediment of slib te verwijderen

- Eenvoudige handelingen: mag via doe-het-zelf of door werknemer(s) met opleidingsattest eenvoudige handelingen  
Als dit materiaal verwijderd kan worden zonder het te breken, te beschadigen... , dan mag met dit met eenvoudige handelingen. Vermijd stofvorming en stofverspreiding op elk moment van de werken. Bevochtig of fixeert het materiaal.

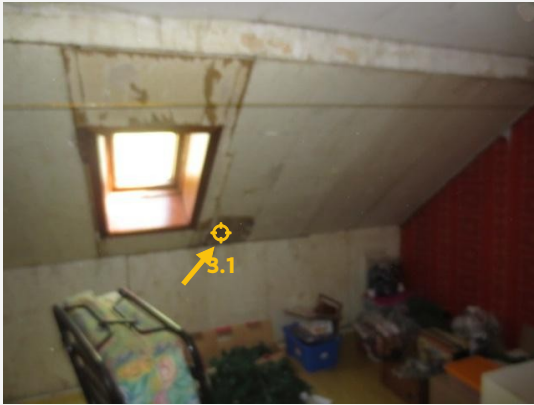
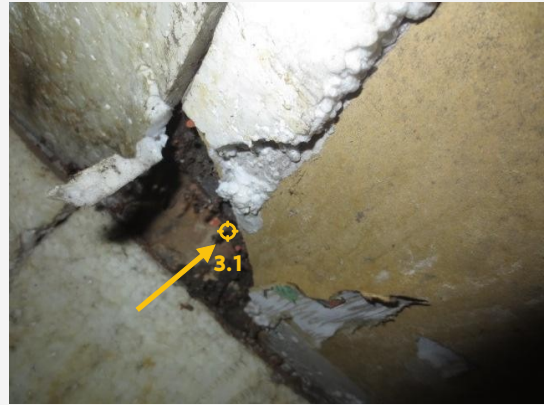
Het asbestmateriaal valt onder de mijlpaal van 2040.

Verwijderen

| Eindbeoordeling materiaalrisico | Verhoogd materiaalrisico en/of verhoogde kans op vezelvrijgave |

| Asbestsoort (vezeltype) | Alleen chrysotiel |
| Toestand van het materiaal | Matig beschadigd, matig verweerd |

| # | Type | Referentie | Resultaat |
|---|---|---|---|
| 3.1 | Puntmonster | M009 | Chrysotiel |

| Beschrijving | beplating afwerking muur zolderverdiep |
| Opmerking | zijkant van muur en tegen schuine kant van dak |

- Verwijder dit asbestmateriaal zo snel mogelijk. Volg de toestand goed op.

- Eenvoudige handelingen: mag via doe-het-zelf of door werknemer(s) met opleidingsattest eenvoudige handelingen  
Als dit materiaal verwijderd kan worden zonder het te breken, te beschadigen... , dan mag met dit met eenvoudige handelingen. Vermijd stofvorming en stofverspreiding op elk moment van de werken. Bevochtig of fixeer het materiaal.

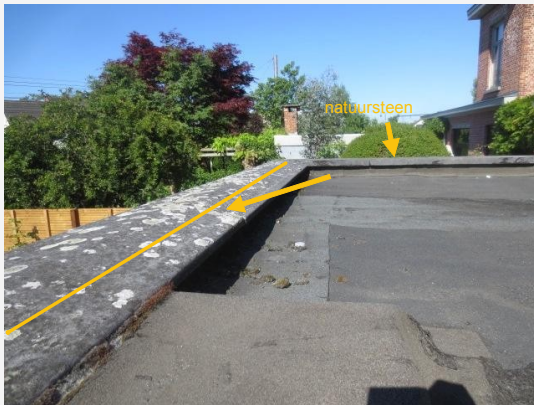
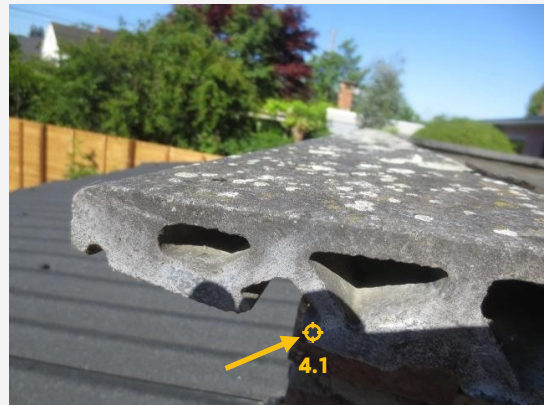
Het asbestmateriaal valt onder de mijlpaal van 2040.

Zorgvuldig beheren

- Zorg voor een veilig beheer. Vermijd het beschadigen van het asbestmateriaal. Controleer de toestand jaarlijks op wijzigingen.

- Eenvoudige handelingen: mag via doe-het-zelf of door werknemer(s) met opleidingsattest eenvoudige handelingen  
Als dit materiaal verwijderd kan worden zonder het te breken, te beschadigen... , dan mag met dit met eenvoudige handelingen. Vermijd stofvorming en stofverspreiding op elk moment van de werken. Bevochtig of fixeer het materiaal.
