Asbestinventarisatetest

Kerkbaan 28, 9260 Wichelen

Attestnummer : 20250129-000527.000

Uitgegeven op : 29.01.2025

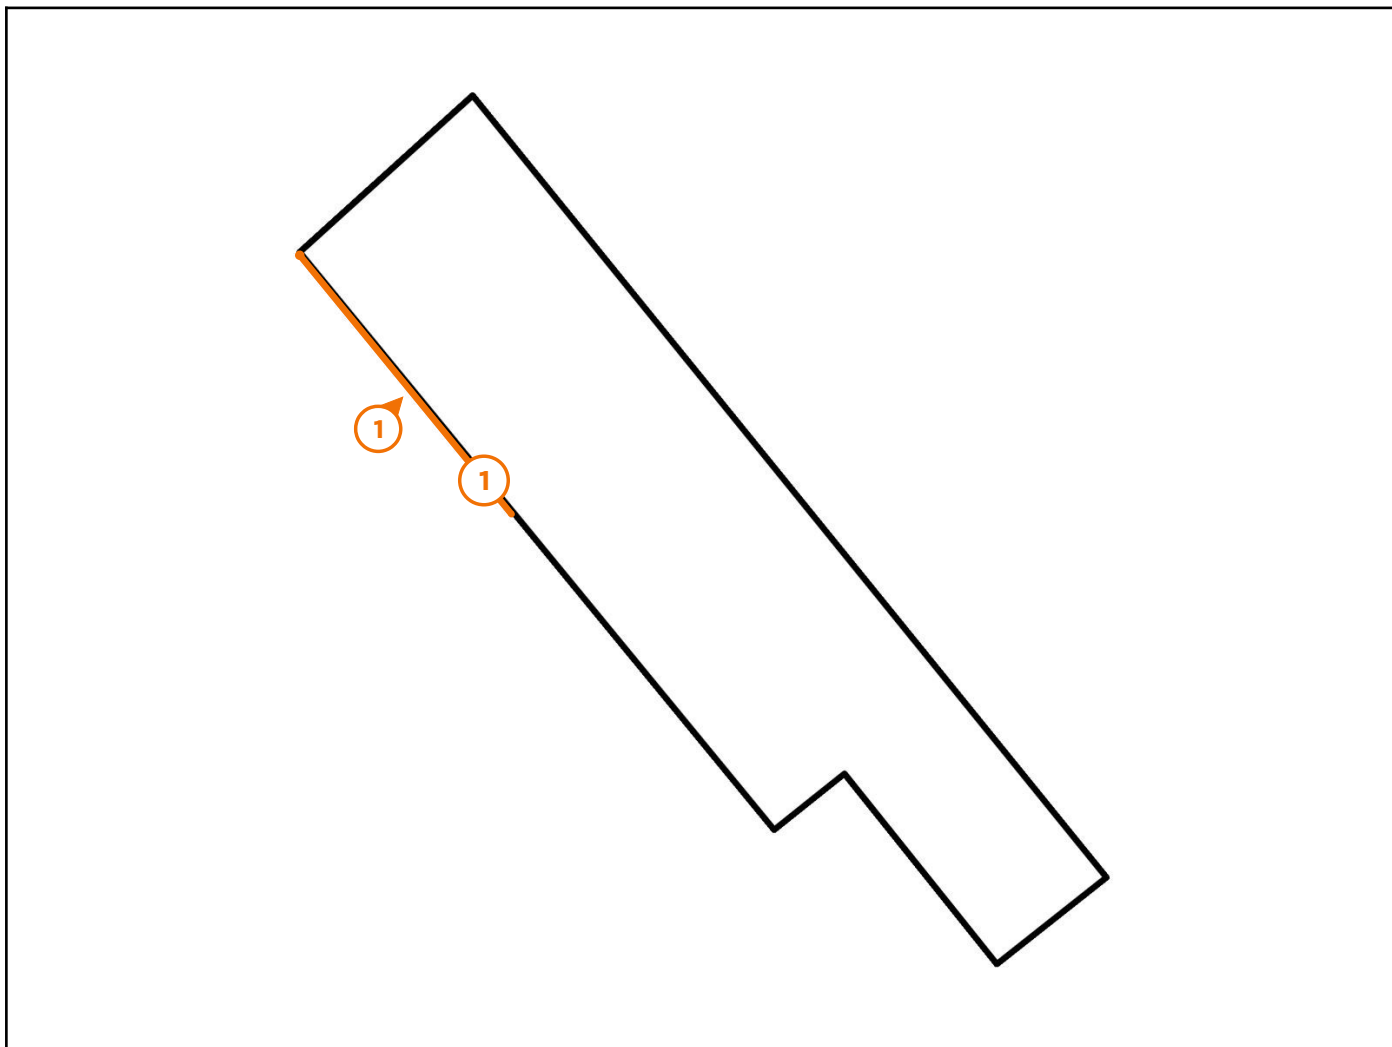
Plan 1.12: Hoofdgebouw plan

Beschrijving	Type	Actie
1. gevelleien	Asbestmateriaal	Verwijderen

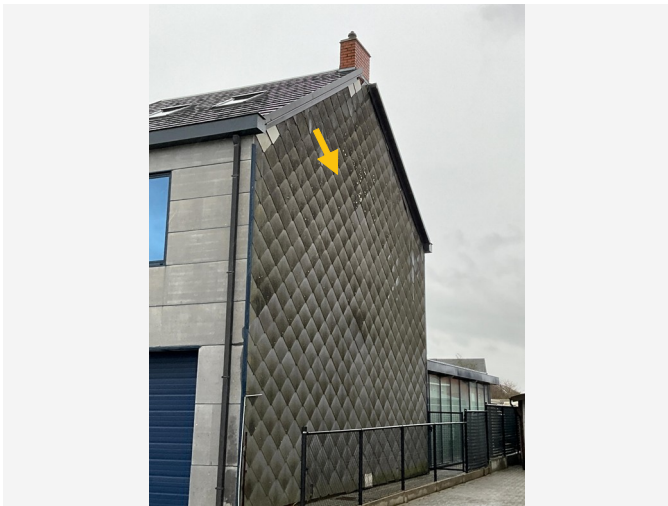
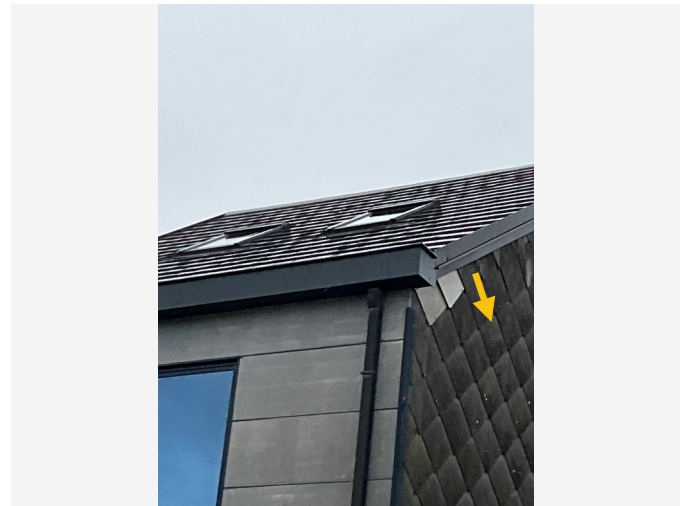
Eindbeoordeling materiaalrisico	Verhoogd materiaalrisico en/of verhoogde kans op vezelvrijgave
---------------------------------	--

Gebondenheid	Categorie 1: hechtgebonden in oorsprong
Asbestsoort (vezeltype)	Crocidoliet aanwezig
Asbestconcentratie	Laag (< 50%)
Afschermingsgraad van het gehele materiaal	Geheel of deels vrij aan de buitenlucht
Toestand van het materiaal	Matig beschadigd, matig verweerd

Beschrijving	gevelleien
Omgeving	Buiten
Primaire drager	Wand buitenschil
Asbestmateriaal	Dak- en gevelbekleding - Lei, shingle
Bindmiddel van asbestmateriaal	Cement
Gebondenheid op basis van bindmiddel	Hecht
Hoeveelheid (oppervlakte - aantal)	• 55,00 m ² - 1 stuk
Totale oppervlakte	55,00 m ²
Eenvoudig bereikbaar	Ja
Bevestigingswijze	• Geschroefd
Identificatiemethode	Vaststelling zonder monstername
Destructieve handeling voor identificatie	Nee
Opmerking	aanwezig op zijgevel oppervlakte bij benadering

Het asbestmateriaal valt onder de mijlpaal van 2034.

Verwijderen

- Verwijder dit asbestmateriaal zo snel mogelijk. Volg de toestand goed op.

- Eenvoudige handelingen: mag via doe-het-zelf of door werknemer(s) met opleidingsattest eenvoudige handelingen hechtgebonden toepassing
te verwijderen door aannemer met opleidingsattest eenvoudige handelingen door oppervlakte en verwerking

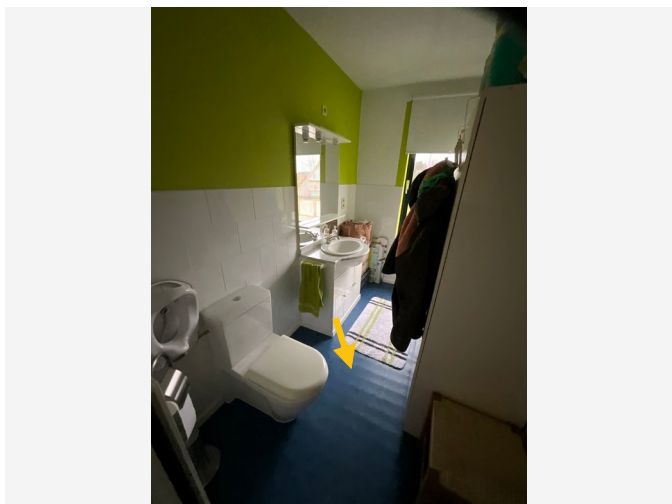
nieuw geplaatst tijdens renovaties, over eventueel onderliggende toepassingen kan er geen uitspraak gedaan worden

aanwezig in badkamer - 5m²

Identificatiemethode	Vaststelling & expertise (niet-asbestverdacht)
Primaire drager	Vloer
(Asbest)materiaal	Prefab - afwerking - Vloerzeil
Bindmiddel	Kunststof of -hars
Gebondenheid bindmiddel	Hecht

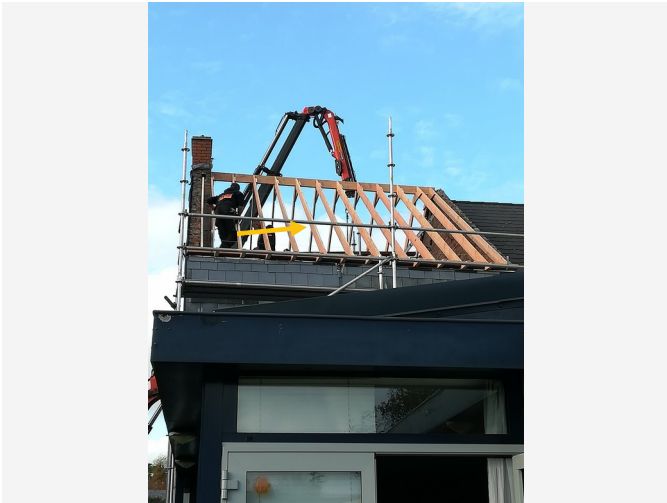
binnenkant dicht afgewerkt

foto's van eigenaar tonen aan dat dak recent volledig vernieuwd werd

volgens het inspectieprotocol van OVAM zijn bouwmaterialen geplaatst na 2001 niet meer asbestverdacht

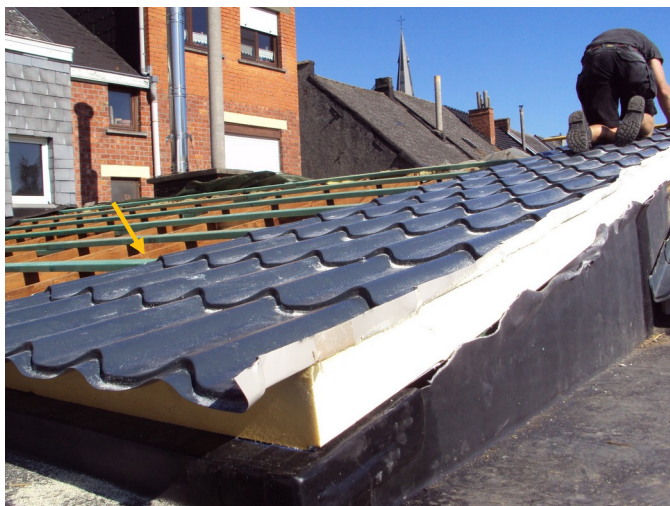
betreft nieuwe dakbedekking

foto's van eigenaar tonen aan dat dak recent volledig vernieuwd werd

volgens het inspectieprotocol van OVAM zijn bouwmaterialen geplaatst na 2001 niet meer asbestverdacht

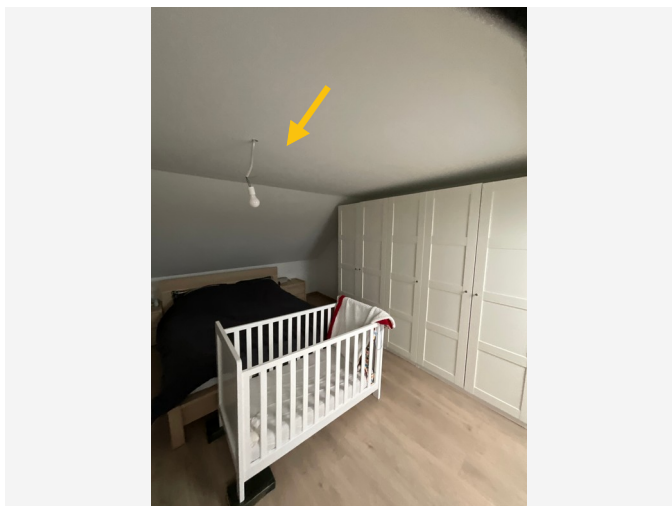
nieuw geplaatst tijdens renovaties, over eventueel bovenliggende toepassingen kan er geen uitspraak gedaan worden

overal aanwezig

op gelijkvloers - 81m²

op 1e verdiep - 41m²

op 2e verdiep - 26m² incl schuine wanden

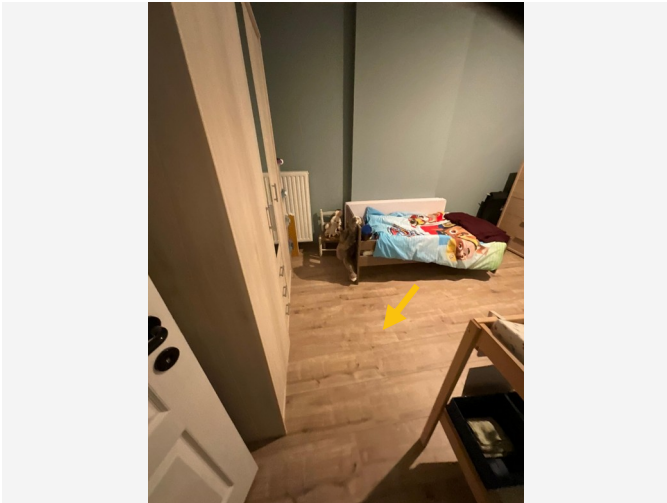
nieuw geplaatst tijdens renovaties, over eventueel onderliggende toepassingen kan er geen uitspraak gedaan worden

overal aanwezig op 1e verdiep behalve in badkamer - 36m²

op 2e verdiep - 26m² overal aanwezig

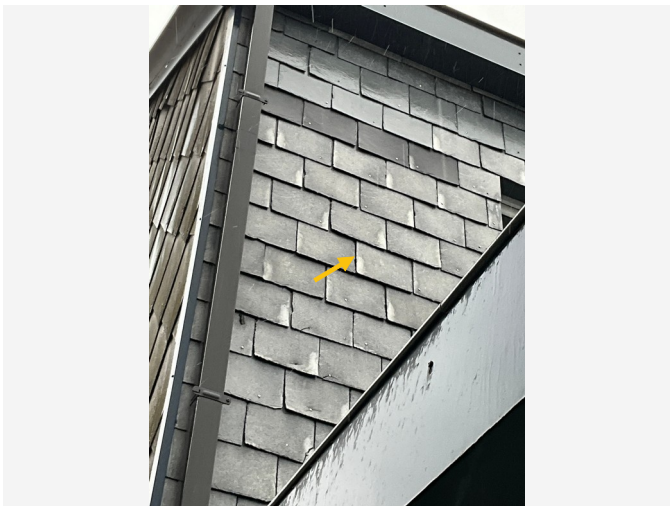
betreft pvc/kunststof --> niet-asbestverdacht

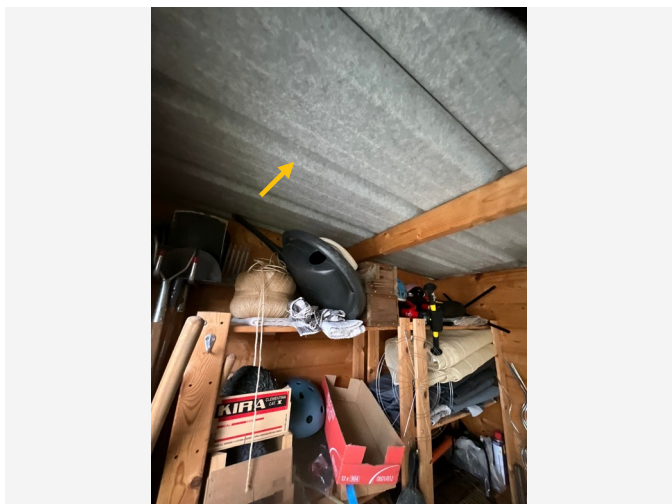
betreft kunststof/metaal --> niet-asbestverdacht

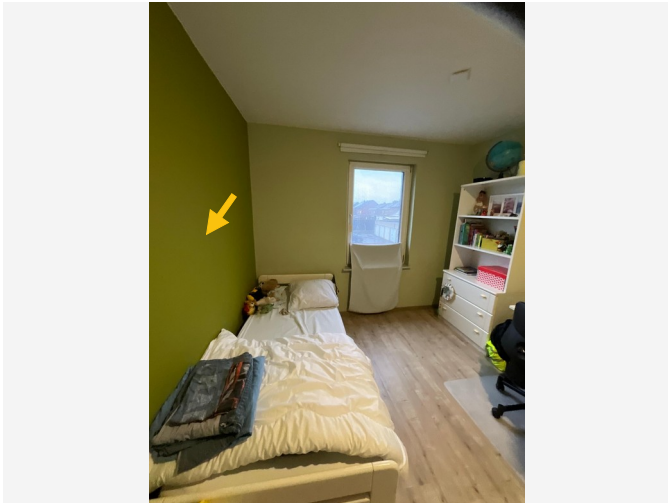
nieuw geplaatst tijdens renovaties, over eventueel achterliggende toepassingen kan er geen uitspraak gedaan worden

overal aanwezig

op gelijkvloers behalve muur traphal/gang - 53m²

op 1e verdiep - 68m²

op 2e verdiep - 26m²

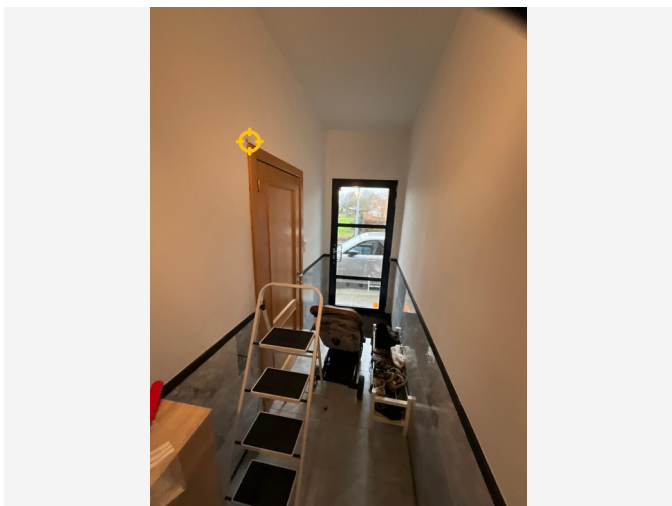
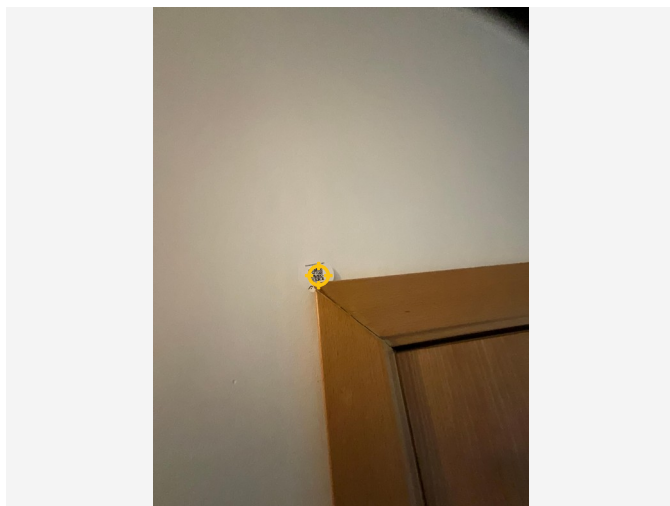
Geen asbest

#	Type	Referentie	Resultaat
10.1	Mengmonster	1	Geen asbest

Beschrijving	pleisterwerk muren
Omgeving	Binnen
Primaire drager	Binnenwand
Bindmiddel van materiaal	Gips - kalk
Gebondenheid op basis van bindmiddel	Niet-hechtgebonden
Hoeveelheid (oppervlakte - dikte - aantal)	• 12,00 m ² - 2,50 cm - 1 stuk
Totaal volume	0,30 m ³
Identificatiemethode	Vaststelling met monsternamen
Destructieve handeling voor identificatie	Nee
Opmerking	<p>opgegeven oppervlakte is een berekende schatting, zowel qua dikte als oppervlakte aan deze afmetingen kan geen gevolg gegeven worden</p> <p>bemonsterd in traphal en gang</p> <p>pleisterwerk plafonds kon niet bemonsterd worden omwille aanwezigheid van valse plafonds in alle ruimtes</p> <p>geen bepleisterde stookplaats aanwezig</p> <p>andere ruimtes konden niet bemonsterd worden omwille aanwezigheid van valse wanden overal op alle verdiepingen</p>
