# Asbestinventarisatetest

Johannes Schrantstraat 199, 9000 Gent

Attestnummer : 20250429-000193.000

**Niet-asbestveilig**

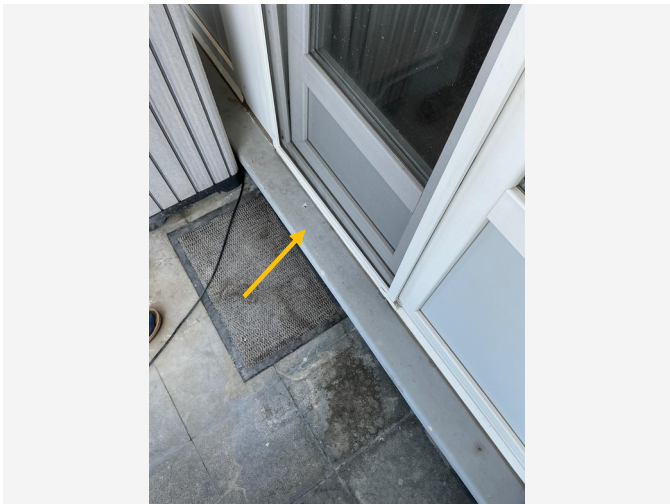
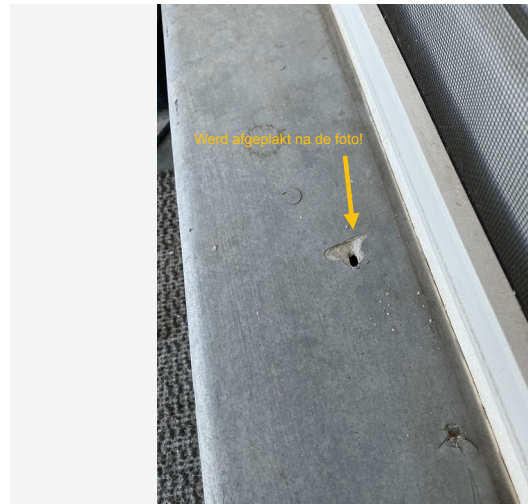
| Eindbeoordeling materiaalrisico | Verhoogd materiaalrisico en/of verhoogde kans op vezelvrijgave |
| Opmerking | Het materiaal heeft enkele beschadigingen waardoor het mogelijk is dat er vezels vrijkomen. |

| Toestand van het materiaal | Matig beschadigd, matig verweerd |

| # | Type | Referentie | Resultaat |
|---|---|---|---|
| 1.1 | Puntmonster | 4 | Chrysotiel |

| Beschrijving | Vensterbank |
| Asbestmateriaal | Plaat, paneel, tablet - Type Massal |

Het asbestmateriaal valt onder de mijlpaal van 2040.

- Zorg voor een veilig beheer. Vermijd het beschadigen van het asbestmateriaal. Controleer de toestand jaarlijks op wijzigingen.

De vensterbank kan voorzichtig losgebeiteld worden , extra bevochtigen om stof te voorkomen.

Standaard dragen van de nodige wegwerp beschermingsmiddelen FFP 3 masker , handschoenen en tyvec CAT III type 5-6

Bij de gemeente/containerpark afsluitzakken halen om dubbel in te pakken en af te voeren naar het containerpark als hechtgebonden asbestafval.

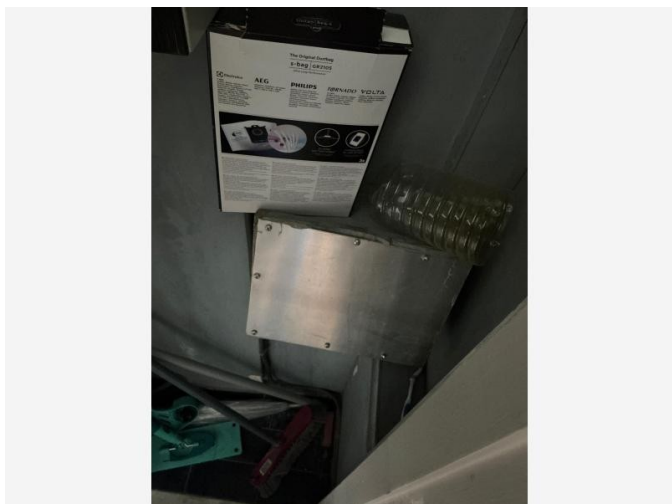
Situeringsfoto

**Reden:** Slotvaste toegangspoort, -deur of -luik

**Uitleg van de asbestdeskundige:** Dit is nog een oud afvalluik die niet meer in gebruik is. Het is volledig dichtgenageld waardoor het niet mogelijk was om de binnenkant te inspecteren. Er is ook een mogelijkheid dat dit verbonden is aan een asbesthoudende afvalkoker.

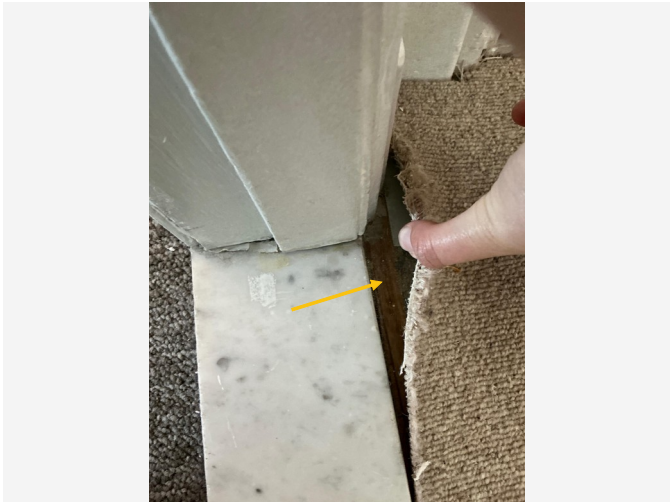
## Fiche 3: Vloerzeil onder tapijt (Nachthal en slaapkamers)

Onder het tapijt bevindt zich een vloerzeil dat mogelijks kan verlijmd zijn met asbesthoudend lijm materiaal. Het is aangeraden om extra maatregelen of een extra (destructieve) inspectie te laten doen bij afbraak of renovatie.

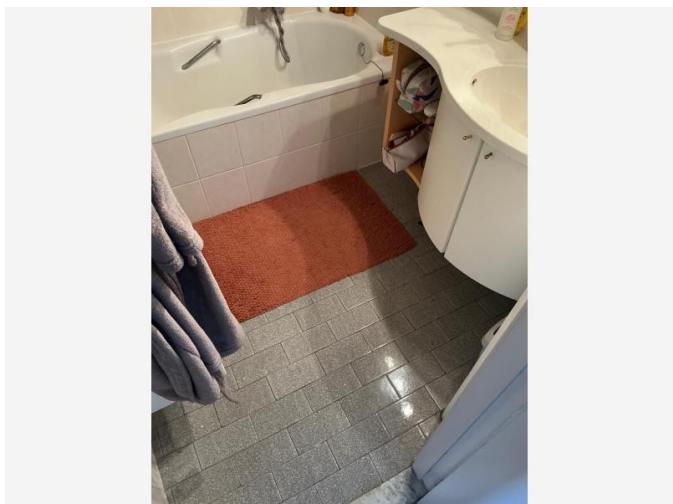
Wegens de goede toestand van de tegels op de vloer, was het niet mogelijk om de tegellijm te bemonsteren. Er wordt aangeraden om extra maatregelen te treffen of een extra expertise te laten uitvoeren bij afbraak of renovatie want gezien het bouwjaar is er een mogelijkheid dat de lijm asbesthoudend kan zijn.

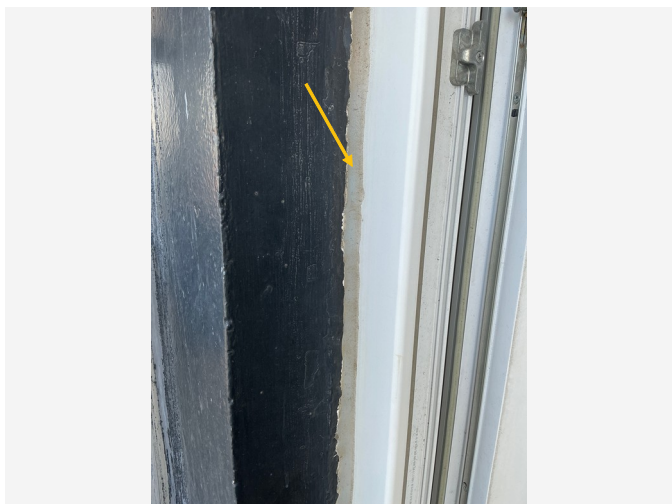
Materiaal is zacht en elastisch.

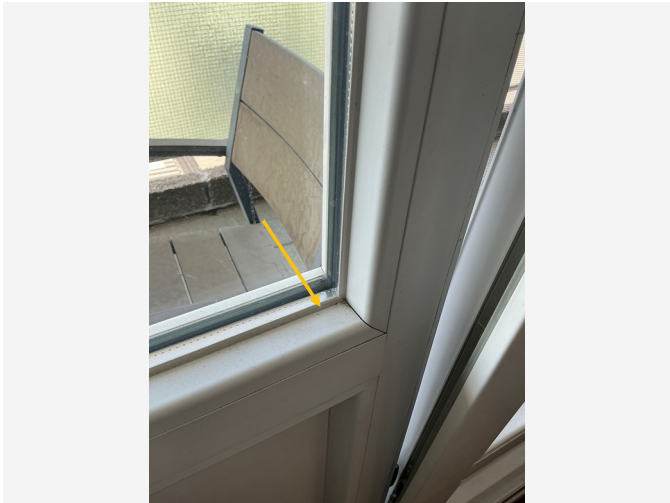
Elastisch en zacht. Ramen dateren van een recenter jaar. Niet verdacht.

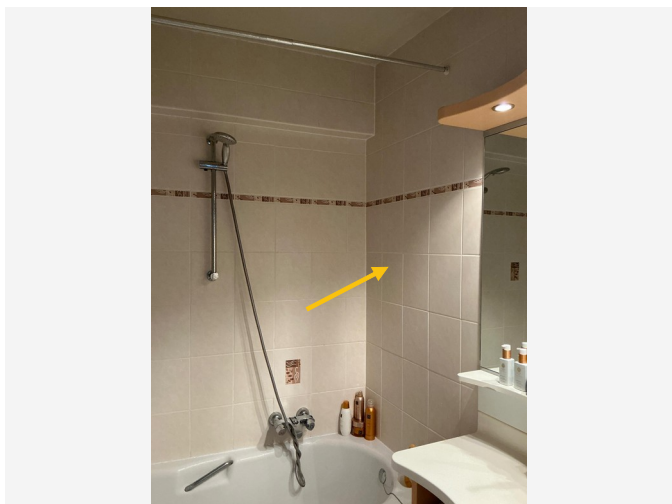
Wegens de goede toestand van de tegels aan de muren, was het niet mogelijk om de tegellijm te bemonsteren. Er wordt aangeraden om extra maatregelen te treffen of een extra expertise te laten uitvoeren bij afbraak of renovatie want gezien het bouwjaar is er een mogelijkheid dat de lijm asbesthoudend kan zijn.

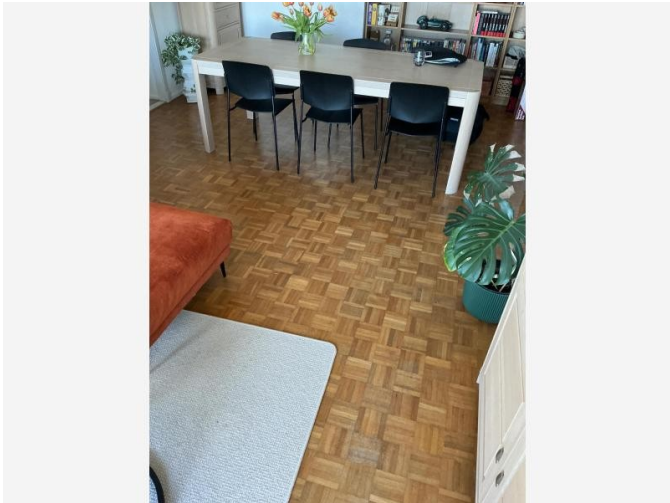
## Fiche 8: Vloer leefruimte parket

Er kan zich mogelijk asbestverdacht materiaal bevinden onder het parket. Het is aangewezen om bij afbraak of renovatie extra maatregelen te treffen of een bijkomend onderzoek.

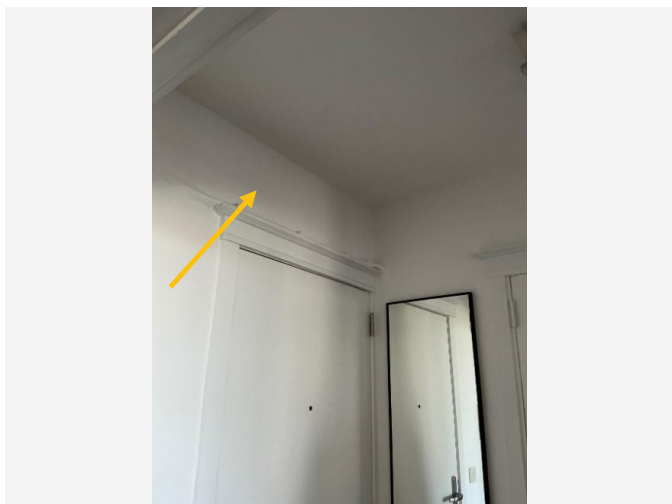
De wanden in de inkom bestaan uit gyproc. Er is een mogelijkheid dat er een asbestverdacht materiaal aanwezig is achter de valse wanden. Er wordt aangewezen om extra maatregelen te treffen of een extra expertise te laten uitvoeren bij afbraak of renovatie.

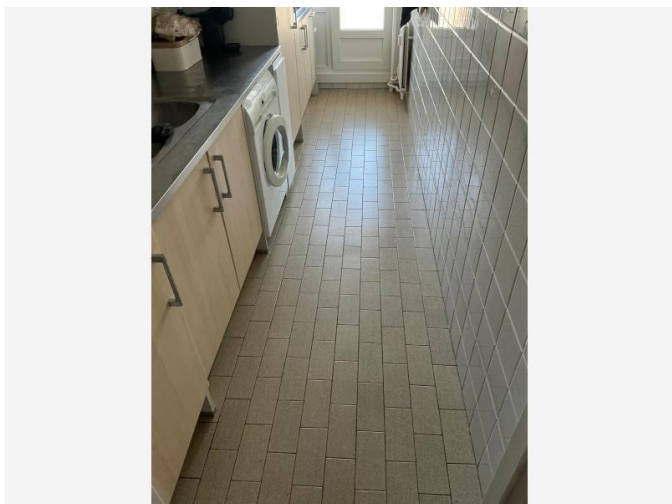
Wegens de goede toestand van de tegels op de vloer, was het niet mogelijk om de tegellijm te bemonsteren. Er wordt aangeraden om extra maatregelen te treffen of een extra expertise te laten uitvoeren bij afbraak of renovatie want gezien het bouwjaar is er een mogelijkheid dat de lijm asbesthoudend kan zijn.

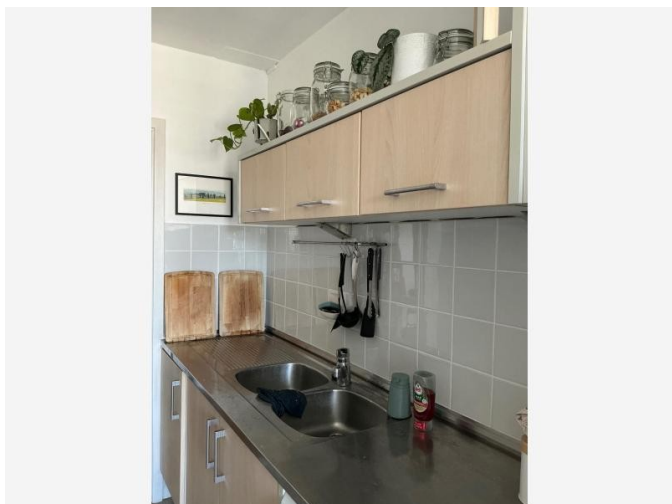
Wegens de goede toestand van de tegels aan de muur, was het niet mogelijk om de tegellijm te bemonsteren. Er wordt aangeraden om extra maatregelen te treffen of een extra expertise te laten uitvoeren bij afbraak of renovatie want gezien het bouwjaar is er een mogelijkheid dat de lijm asbesthoudend kan zijn.

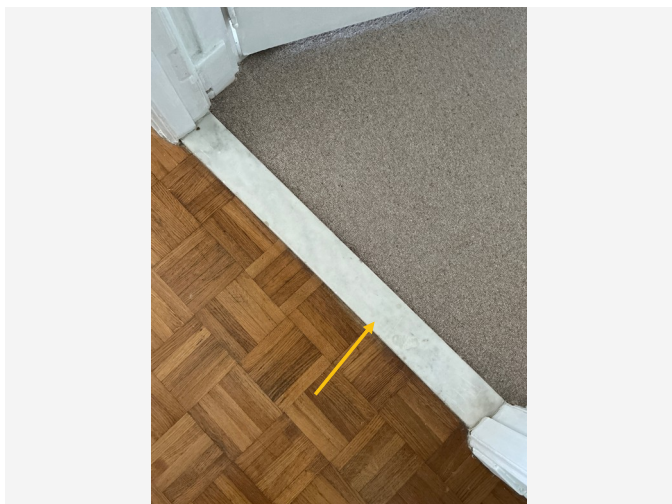
Dorpels bestaan uit marmer.

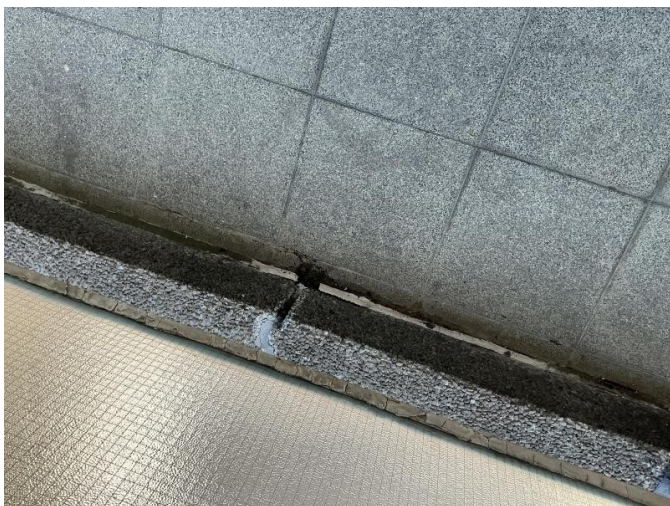
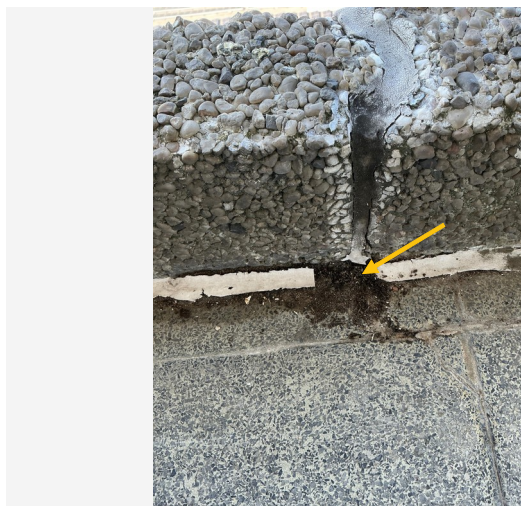
## Fiche 13: Kit balkon

Geen asbest

| # | Type | Referentie | Resultaat |
|---|---|---|---|
| 13.1 | Puntmonster | 2 | Geen asbest |

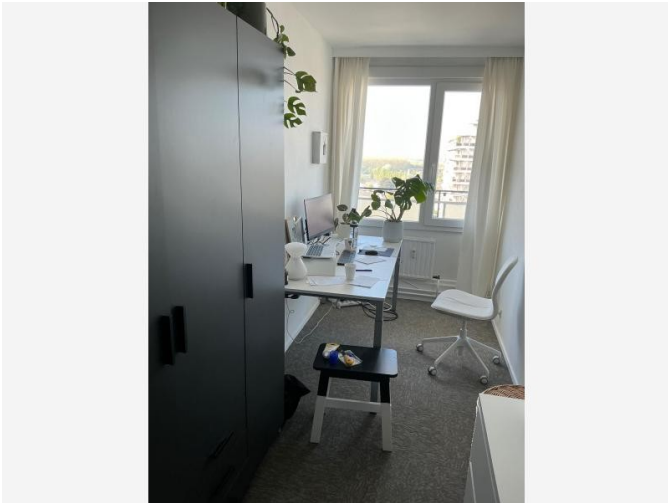
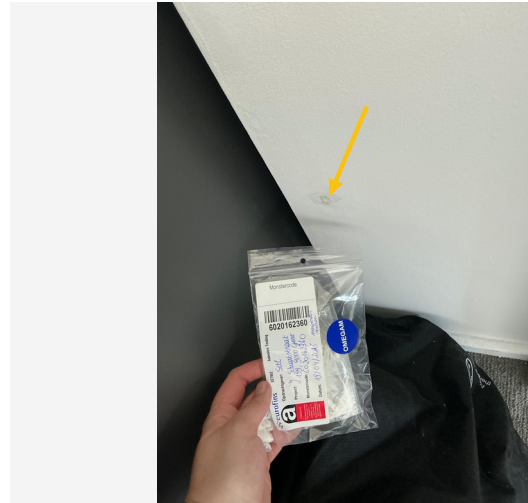
## Fiche 14: Pleisterwerk muren (droge en natte ruimte)

Geen asbest

| # | Type | Referentie | Resultaat |
|---|---|---|---|
| 14.1 | Mengmonster | 1 | Geen asbest |

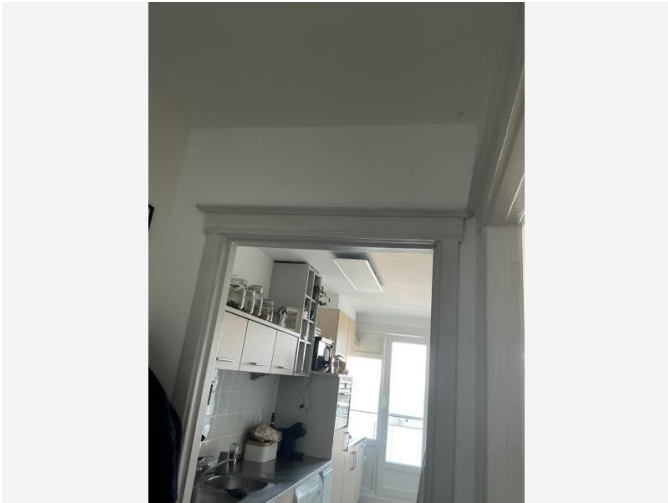
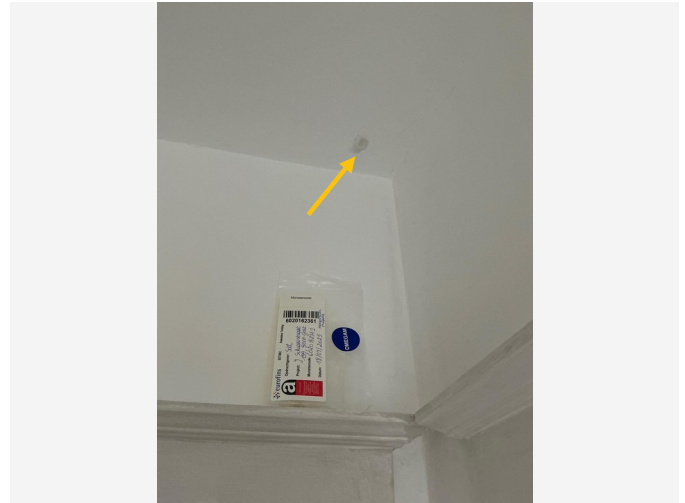
## Fiche 15: Pleisterwerk plafond

Geen asbest

| # | Type | Referentie | Resultaat |
|---|---|---|---|
| 15.1 | Mengmonster | 3 | Geen asbest |

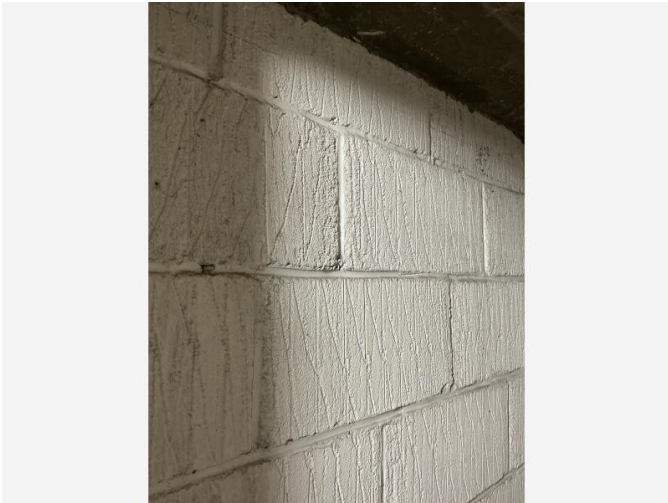
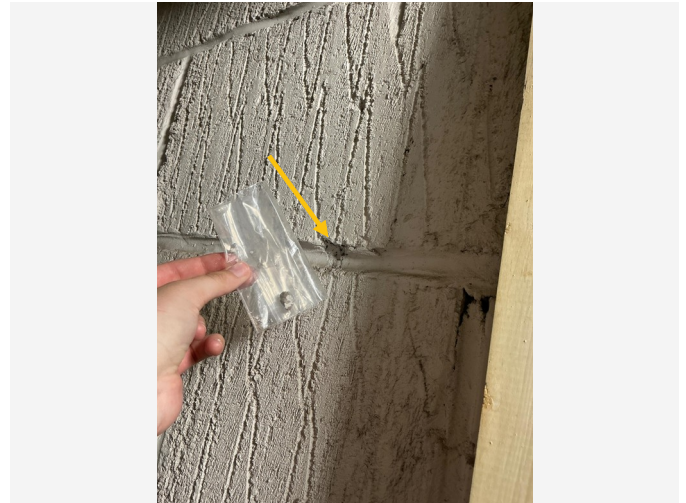
## Fiche 16: Muren berging kelder

Geen asbest

| # | Type | Referentie | Resultaat |
|---|---|---|---|
| 16.1 | Puntmonster | 5 | Geen asbest |
