# Asbestinventarisat attest

Libbrechtstraat 15, 9230 Wetteren

Attestnummer : 20250502-000155.000

Uitgegeven op : 02.05.2025

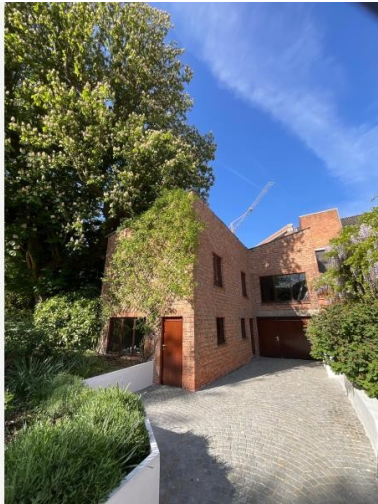
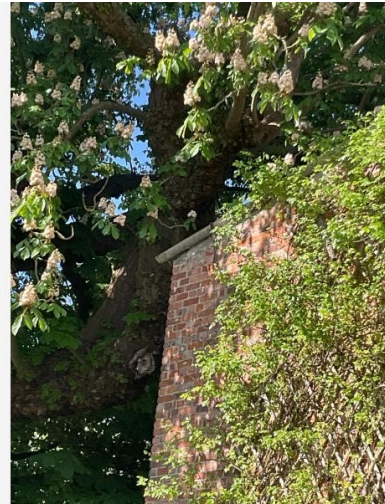
Het asbestmateriaal valt onder de mijlpaal van 2034.

**Dringend verwijderen**

| Eindbeoordeling materiaalrisico | Hoog materiaalrisico en/of hoge kans op vezelvrijgave |

| Asbestsoort (vezeltype) | Crocidoliet aanwezig |
| Toestand van het materiaal | Matig beschadigd, matig verweerd |

| Beschrijving | golfplaten dak |

- Zorg voor een veilig beheer. Vermijd het beschadigen van het asbestmateriaal. Controleer de toestand jaarlijks op wijzigingen.
- Hemelwater dat afspoelt van asbestcement daken of gevels kan asbestdeeltjes bevatten. Gebruik het enkel voor gesloten circuits (bv. spoelen toiletten). Reinig na het vervangen van het dak of de gevel de dakgoten en regenwaterput of -ton om asbesthoudend sediment of slib te verwijderen
- Voer bijkomende staalname(s) uit.

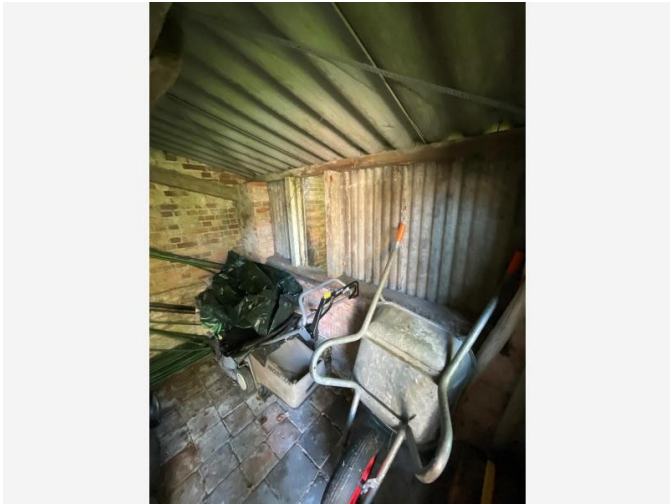
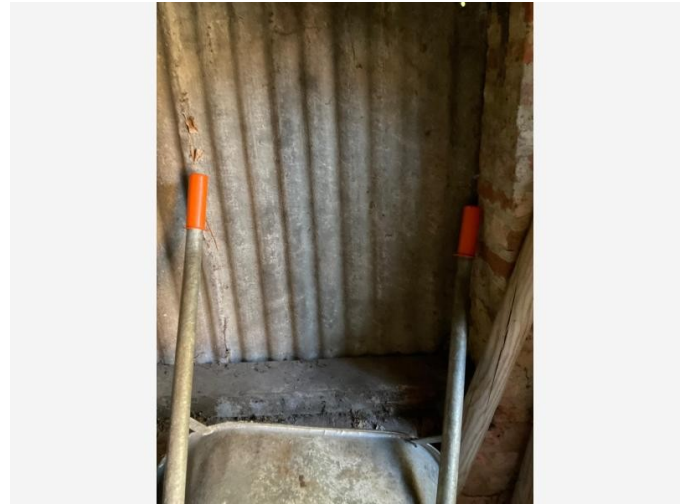
Het asbestmateriaal valt onder de mijlpaal van 2034.

Verwijderen

| Eindbeoordeling materiaalarisico | Verhoogd materiaalarisico en/of verhoogde kans op vezelvrijgave |

| Asbestsoort (vezeltype) | Crocidoliet aanwezig |
| Toestand van het materiaal | Matig beschadigd, matig verweerd |

| Beschrijving | Golfplaten gevel |

- Zorg voor een veilig beheer. Vermijd het beschadigen van het asbestmateriaal. Controleer de toestand jaarlijks op wijzigingen.
- Verwijder dit asbestmateriaal zo snel mogelijk. Volg de toestand goed op.
- Hemelwater dat afspoelt van asbestcement daken of gevels kan asbestdeeltjes bevatten. Gebruik het enkel voor gesloten circuits (bv. spoelen toiletten). Reinig na het vervangen van het dak of de gevel de dakgoten en regenwaterput of -ton om asbesthoudend sediment of slib te verwijderen
- Voer bijkomende staalname(s) uit.

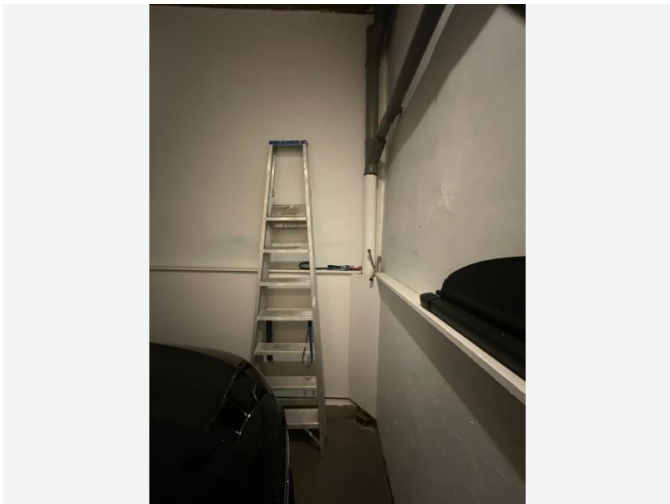
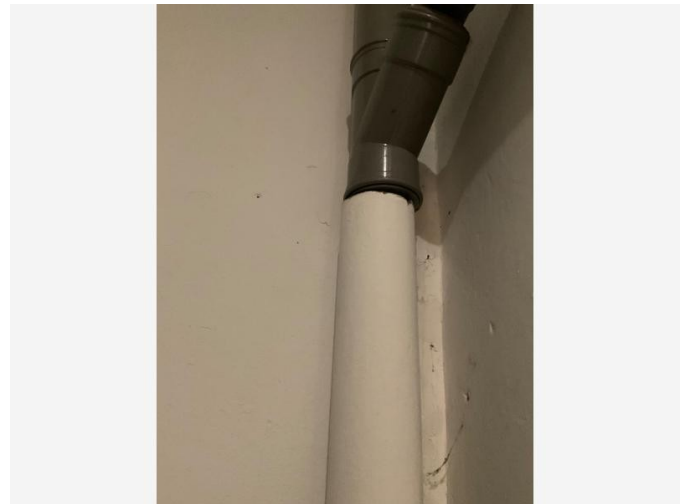
Het asbestmateriaal valt onder de mijlpaal van 2040.

Maatregelen nemen

| Eindbeoordeling materiaalrisico | Verhoogd materiaalrisico en/of verhoogde kans op vezelvrijgave |

| Asbestsoort (vezeltype) | Crocidoliet aanwezig |
| Toestand van het materiaal | Licht beschadigd, licht verweerd. Intact calciumsilicaatmateriaal of categorie III 'gebondenheid' |

| Beschrijving | Asbest cement afvoerbuis |

- Zorg voor een veilig beheer. Vermijd het beschadigen van het asbestmateriaal. Controleer de toestand jaarlijks op wijzigingen.
- Zorg voor een veilig beheer en verwijder dit asbestmateriaal wanneer het bij werken eenvoudig bereikbaar wordt. Controleer de toestand jaarlijks op wijzigingen.
- Voer bijkomende staalname(s) uit.

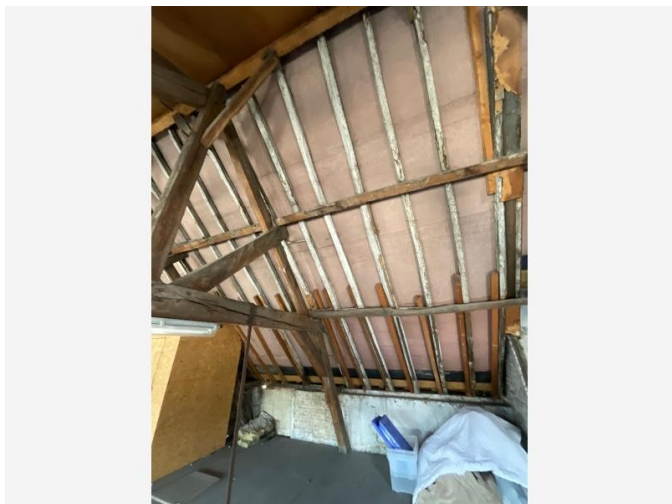
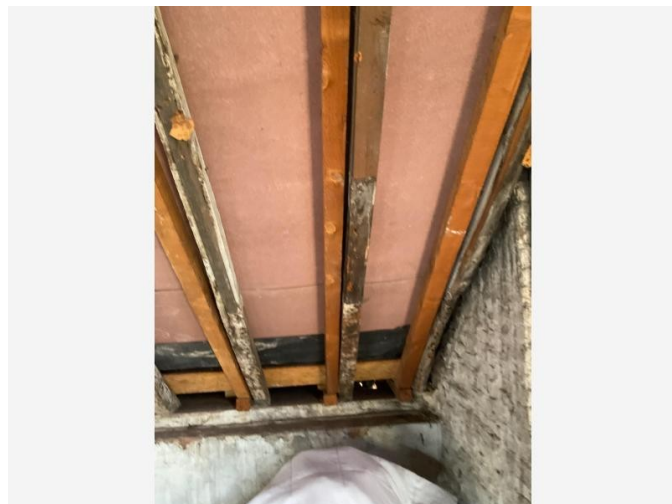
Het asbestmateriaal valt onder de mijlpaal van 2040.

Zorgvuldig beheren

- Zorg voor een veilig beheer. Vermijd het beschadigen van het asbestmateriaal. Controleer de toestand jaarlijks op wijzigingen.
- Zorg voor een veilig beheer en verwijder dit asbestmateriaal wanneer het bij werken eenvoudig bereikbaar wordt. Controleer de toestand jaarlijks op wijzigingen.
- Voer bijkomende staalname(s) uit.

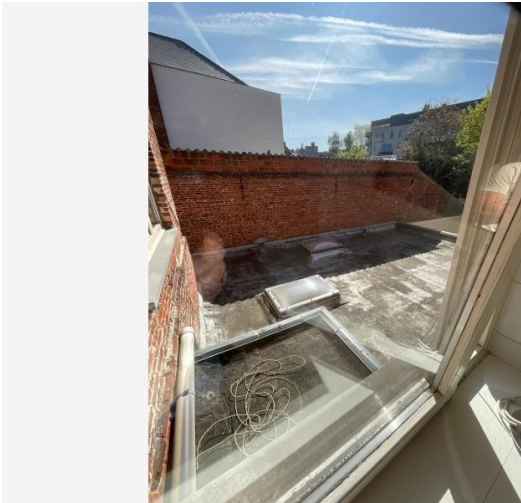
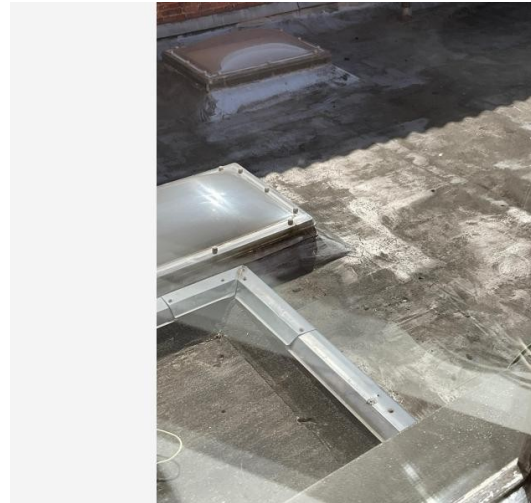
## Fiche 11: roofing dak

Geen asbest

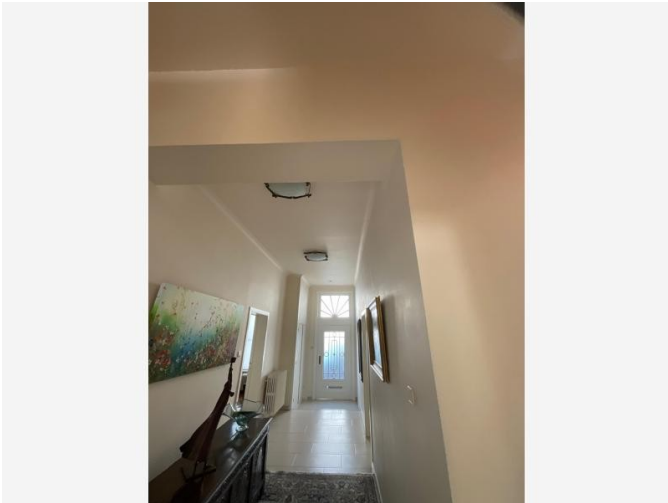
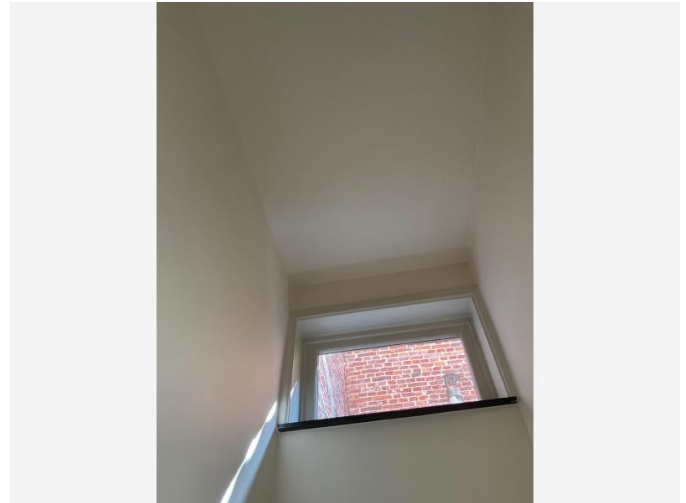
## Fiche 13: pleisterwerk plafond

Geen asbest
