# Asbestinventarisatetest

Meidoornstraat 11, 2860 Sint-Katelijne-Waver

Attestnummer : 20250514-000373.000

**Niet-asbestveilig**

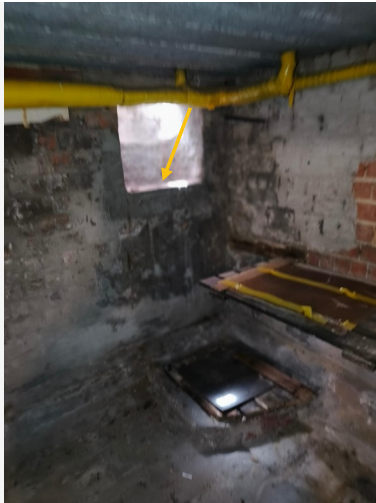
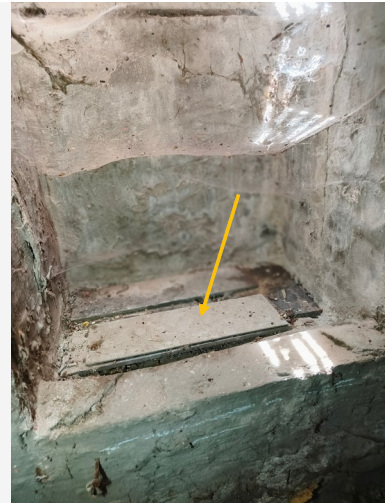
| Beschrijving | Afval in verluchtigsgat kelder |
| Type afvalstof | Betreft stock-voorraad of gedemonteerde asbestmaterialen |
| Asbestmaterialen | <ul style="list-style-type: none"><li>• Plaat, paneel, tablet - Generiek</li></ul> |
| Bindmiddel van asbestmateriaal | Cement |
| Hoeveelheid (gewicht - aantal) | <ul style="list-style-type: none"><li>• 0,20 kg - 1 stuk</li></ul> |

**Dringend verwijderen**

- Verwijder het asbestafval.

- Eenvoudige handelingen: mag via doe-het-zelf of door werknemer(s) met opleidingsattest eenvoudige handelingen  
"Het afval betreft hechtgebonden toepassingen. Verwijder deze zonder (extra) te beschadigen.

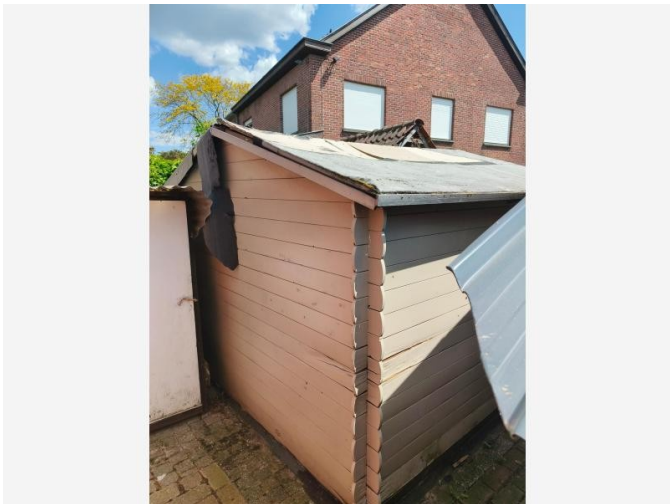
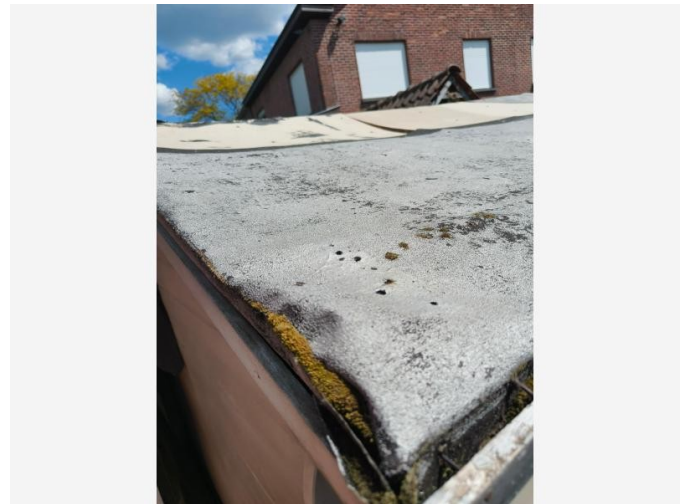
| Eindbeoordeling materiaalrisico | Verhoogd materiaalrisico en/of verhoogde kans op vezelvrijgave |

| Toestand van het materiaal | Matig beschadigd, matig verweerd |

| Beschrijving | Roofing op dak oud tuinhuis |
| Asbestmateriaal | Dak- en gevelbekleding - Roofing |
| Hoeveelheid (oppervlakte - aantal) | • 7,00 m <sup>2</sup> - 1 stuk |

Verwijderen

- Verwijder dit asbestmateriaal zo snel mogelijk. Volg de toestand goed op.

- Eenvoudige handelingen: mag via doe-het-zelf of door werknemer(s) met opleidingsattest eenvoudige handelingen  
Roofing mag, gezien dit niet zonder te scheuren/breken verwijderd kan worden, niet doe-het-zelf verwijderd worden maar enkel door werknemers met opleidingsattest eenvoudige handelingen. Er komen hier steeds asbestvezels bij vrij.

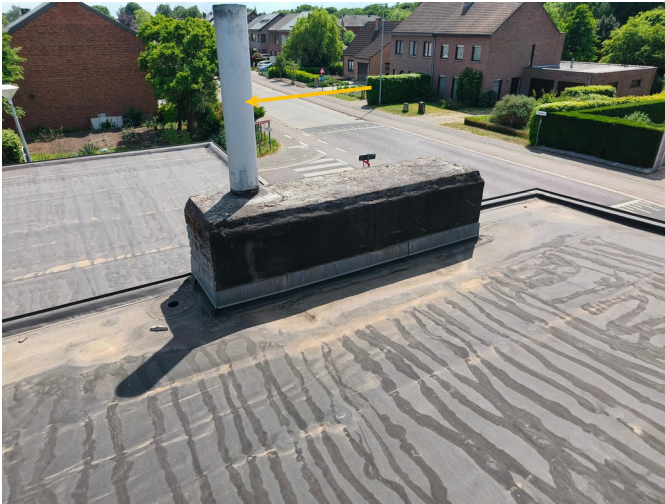
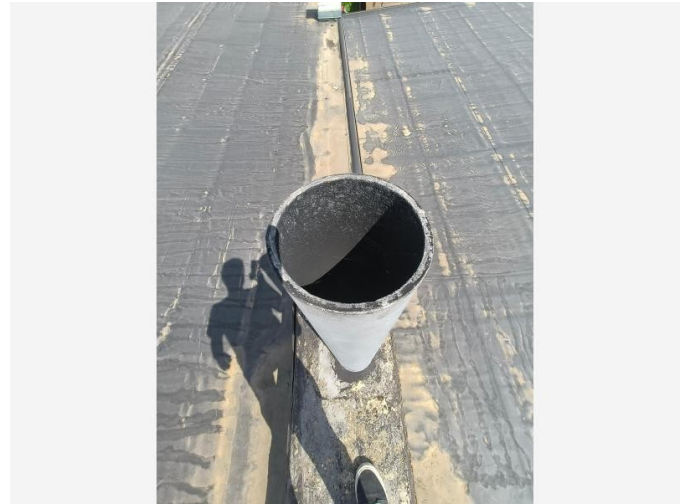
| Eindbeoordeling materiaalisico | Laag materiaalisico en/of verlaagde kans op vezelvrijgave |

| Asbestsoort (vezeltype) | Crocidoliet aanwezig |
| Toestand van het materiaal | Licht beschadigd, licht verweerd. Intact calciumsilicaatmateriaal of categorie III 'gebondenheid' |

| Beschrijving | Rookgaskanaal |

Verwijderen

- Verwijder dit asbestmateriaal zo snel mogelijk. Volg de toestand goed op.

- Eenvoudige handelingen: mag via doe-het-zelf of door werknemer(s) met opleidingsattest eenvoudige handelingen  
De asbestcementen buis is een hechtgebonden toepassing. Deze dient voorzichtig te worden verwijderd, zonder de buis te breken of er in te slijpen. Indien deze niet zonder te breken verwijderd kan worden dient deze door een erkend asbestverwijderaar te worden verwijderd.

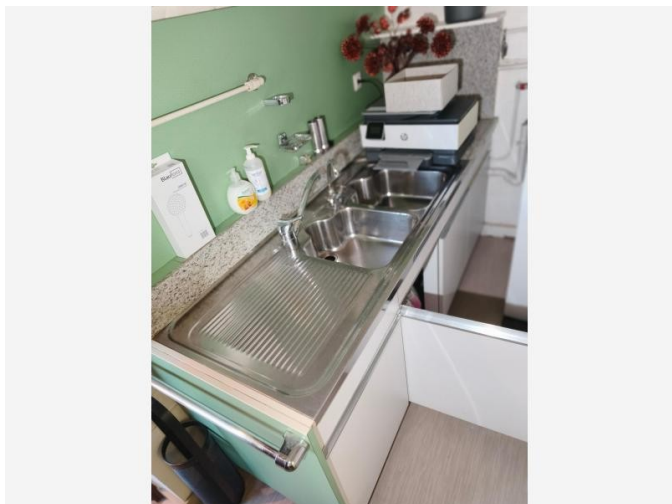
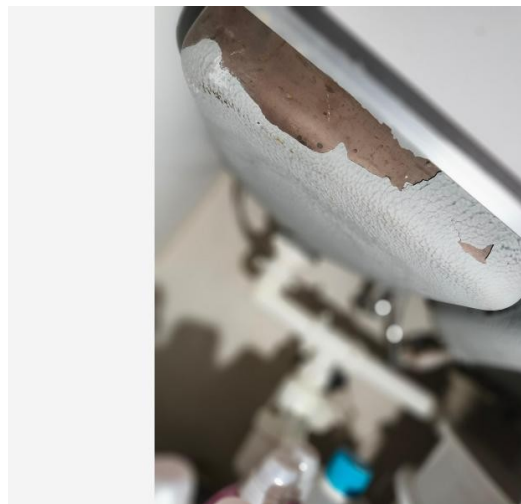
| Eindbeoordeling materiaalisico | Laag materiaalisico en/of verlaagde kans op vezelvrijgave |

Zorgvuldig beheren

- Zorg voor een veilig beheer. Vermijd het beschadigen van het asbestmateriaal. Controleer de toestand jaarlijks op wijzigingen.

- Eenvoudige handelingen: mag via doe-het-zelf of door werknemer(s) met opleidingsattest eenvoudige handelingen  
Verwijder deze toepassing samen met de spoeltafel. Indien dit afzonderlijk verwijderd wordt is dit door een erkende asbestverwijderaar te verwijderen.

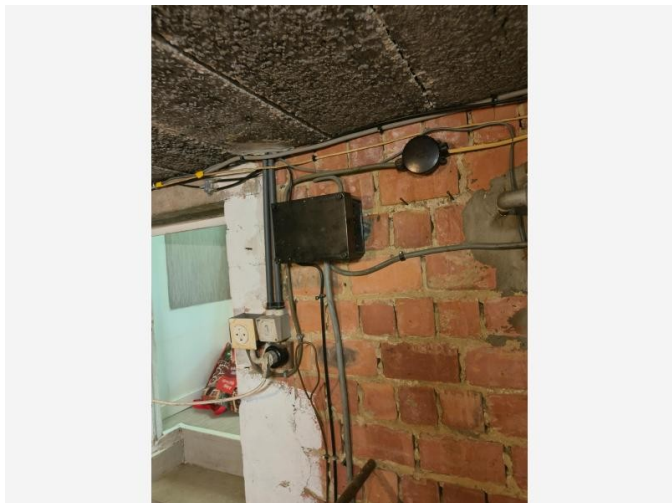
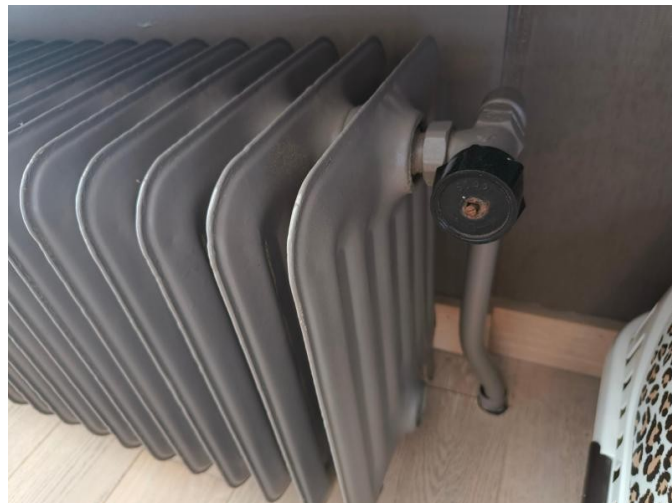
## Fiche 7: Bakeliet (Radiatorkranen, aftakdozen, schakelaars,...)

| Opmerking | Het betreft al het oud (schakel)materieel van bakeliet (bvb; Radiatorkranen/schakelaars/klemmendozen/stopcontacten/lamphouders...) Het betreft een ruwe schatting van de hoeveelheid. |

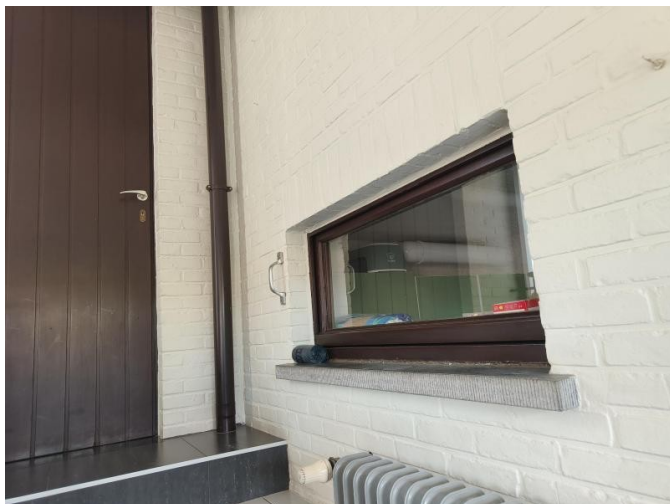
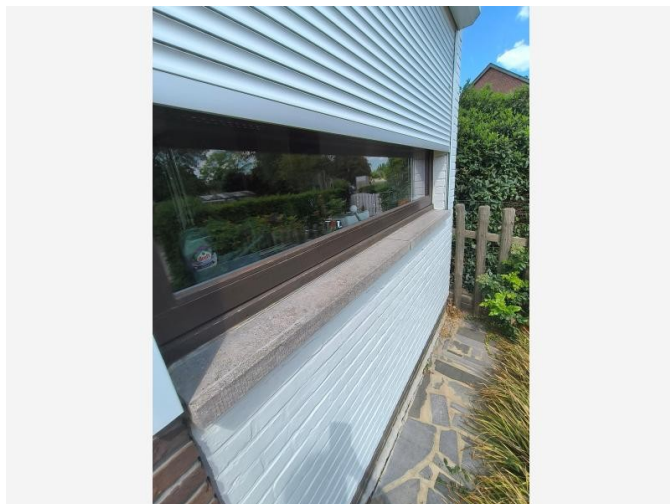
| Opmerking | Al het oude schrijnwerk dat mastiek bevat die (half)hard is geworden is verdacht. Het betreft een ruwe schatting van de hoeveelheid. (tussen gevel en kader) |

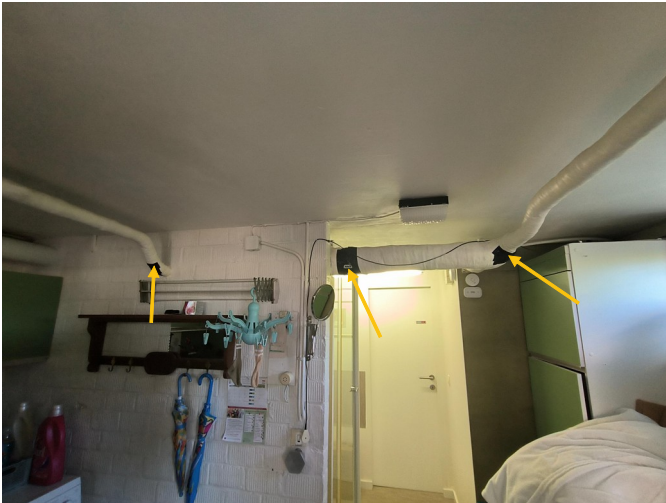
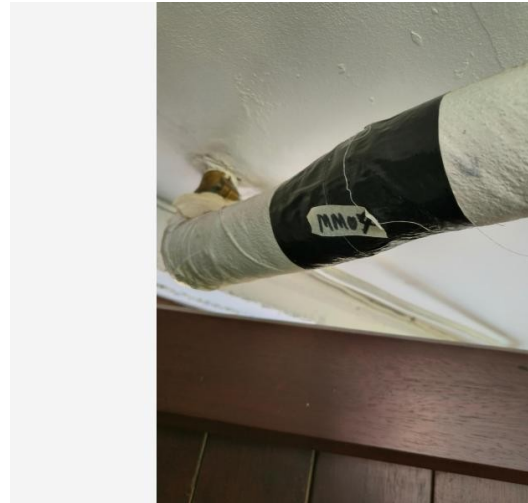
## Fiche 15: Leidingisolatie

Geen asbest

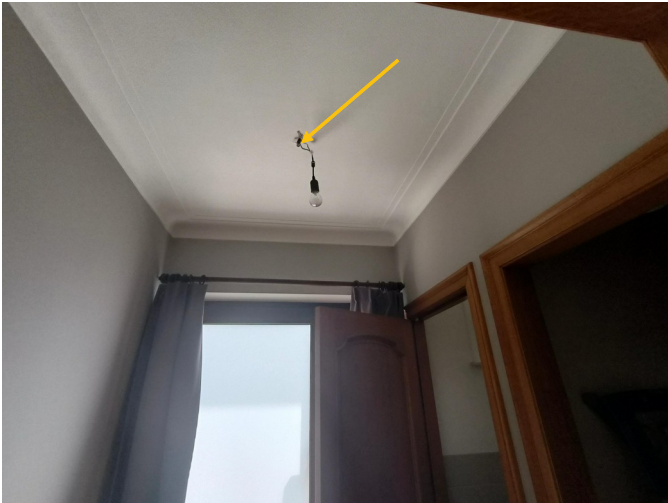
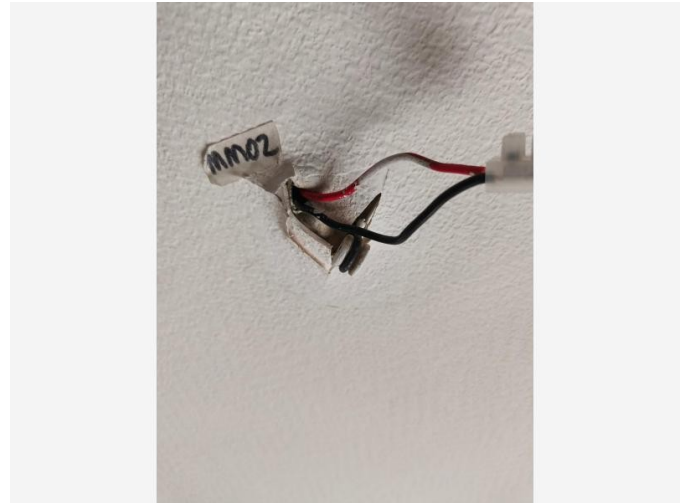
## Fiche 16: Pleisterwerk aan plafond

Geen asbest

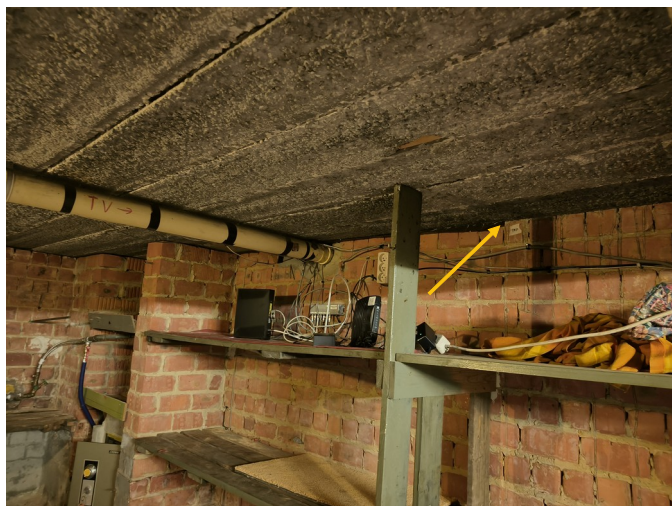
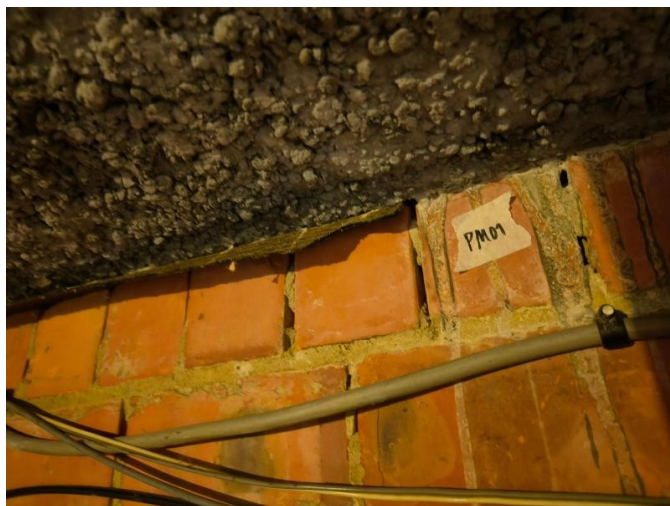
| Beschrijving | Bitumen slab in muur vochtkering |
| Opmerking | De toepassing zit wellicht over de gehele muren van de woning als vochtkering. Deze is echter slechts op beperkte plaatsen waarneembaar. |

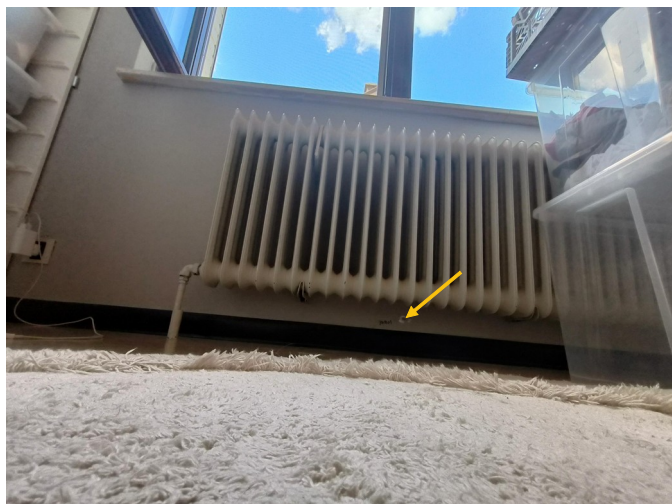
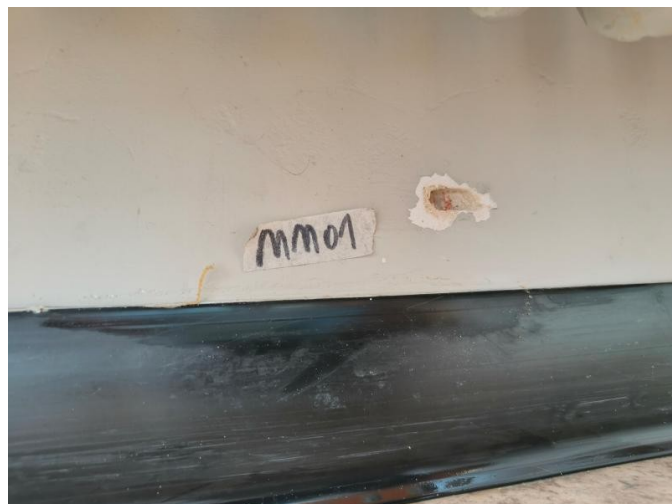
## Fiche 18: Pleisterwerk aan muren

Geen asbest
