# Asbestinventarisatetest

Steenbergstraat 68, 1790 Affligem

Attestnummer : 20240910-000385.000

**Niet-asbestveilig**

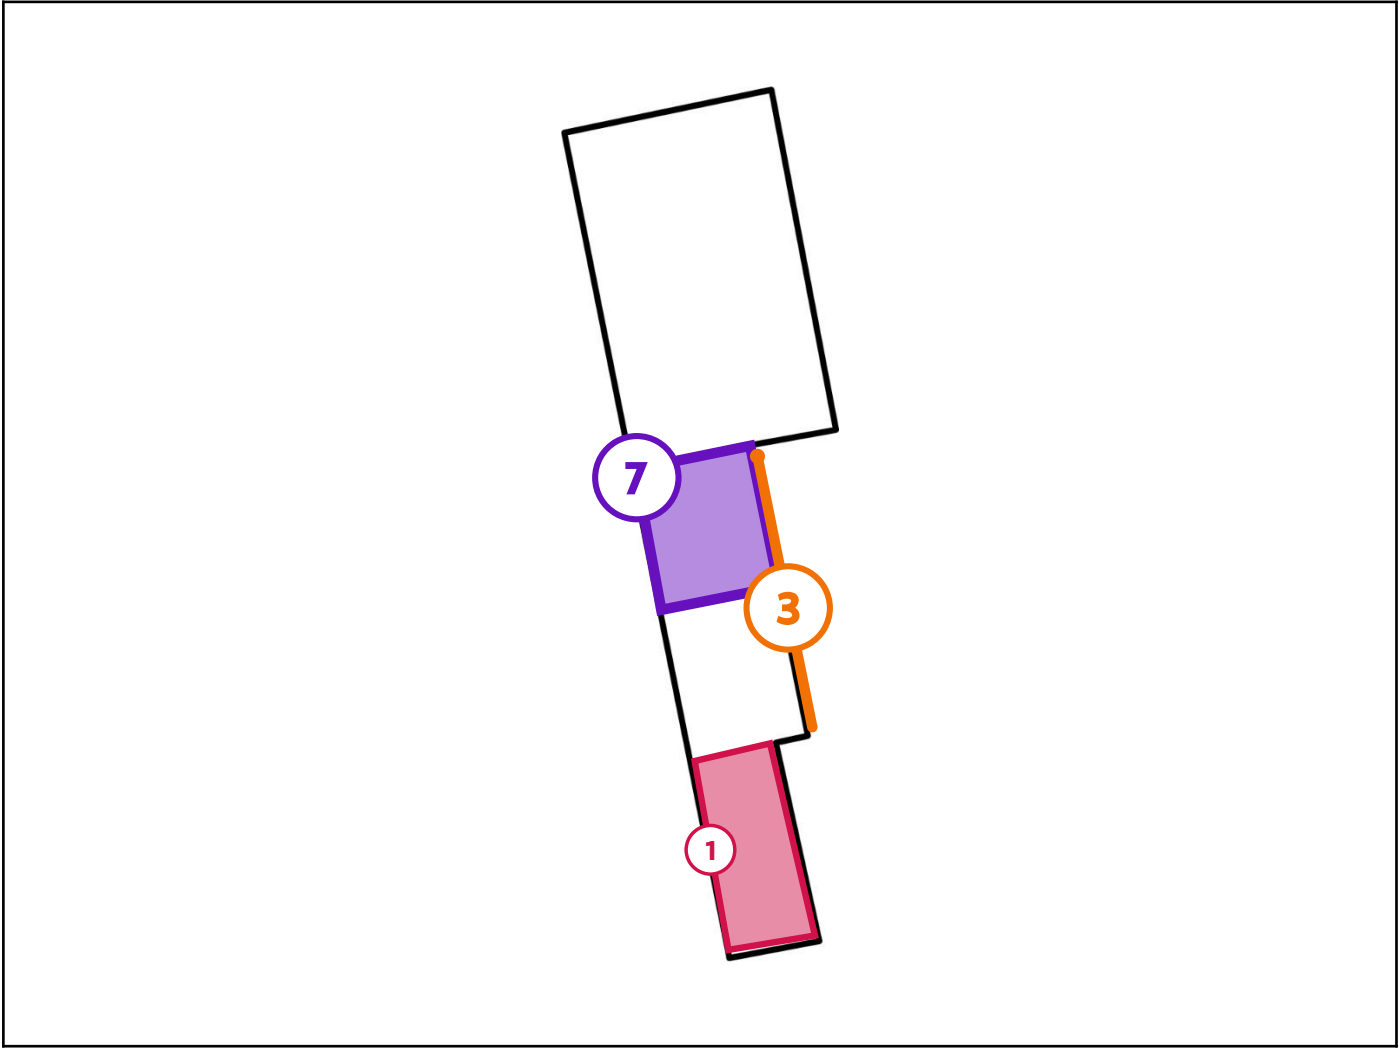
# Plan 1.5: Bovenaanzicht

| Beschrijving | Type | Actie |
|---|---|---|
| 1. Cementen golfplaten dak woning | Asbestmateriaal | Dringend verwijderen |
| 3. Gevelleien | Asbestmateriaal | Verwijderen |
| 7. Bitumen golfplaten | Advies | - |

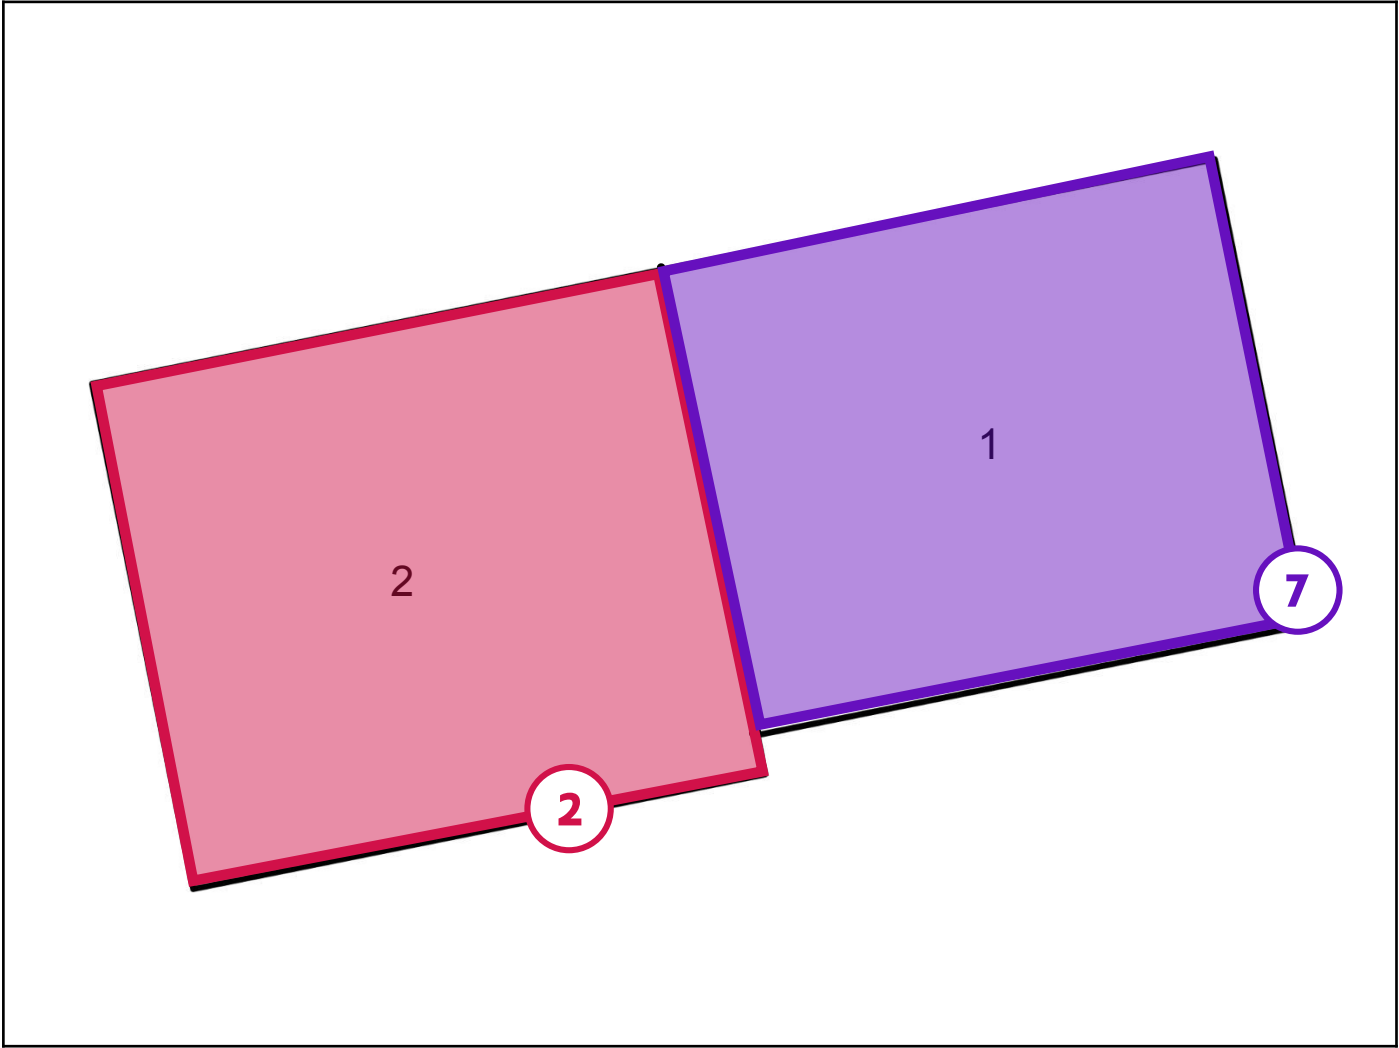
# Plan 2.1: Bovenaanzicht

| Beschrijving | Type | Actie |
|---|---|---|
| 2. Golfplaten dak tuinhuis 2 | Asbestmateriaal | Dringend verwijderen |
| 7. Bitumen golfplaten | Advies | - |

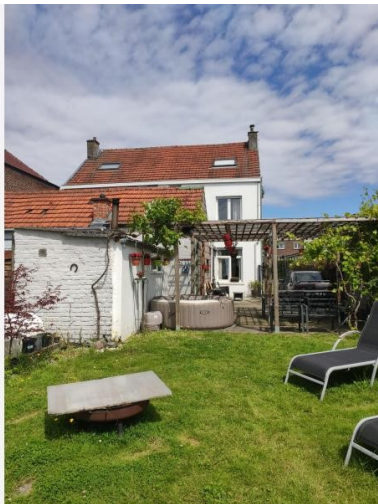
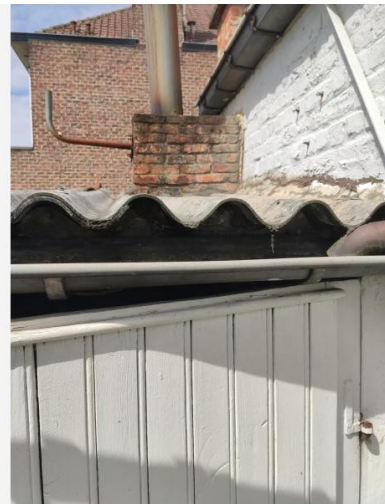
Overzichtsfoto

Detailfoto

| Eindbeoordeling materiaalisico | Hoog materiaalisico en/of hoge kans op vezelvrijgave |

| Asbestsoort (vezeltype) | Crocidoliet aanwezig |
| Toestand van het materiaal | Matig beschadigd, matig verweerd |

| Beschrijving | Cementen golfplaten dak woning |

**Dringend verwijderen**

- Zorg voor een veilig beheer. Vermijd het beschadigen van het asbestmateriaal. Controleer de toestand jaarlijks op wijzigingen.
- Hemelwater dat afspoelt van asbestcement daken of gevels kan asbestdeeltjes bevatten. Gebruik het enkel voor gesloten circuits (bv. spoelen toiletten). Reinig na het vervangen van het dak of de gevel de dakgoten en regenwaterput of -ton om asbesthoudend sediment of slib te verwijderen

- Eenvoudige handelingen: mag via doe-het-zelf of door werknemer(s) met opleidingsattest eenvoudige handelingen  
Verwijderingsvoorschriften volgens Codex over het welzijn op het werk Art. VI.3-54.
- Eenvoudige handelingen: enkel door erkend asbestverwijderaar  
Verwijderingsvoorschriften volgens Codex over het welzijn op het werk Art. VI.3-54.

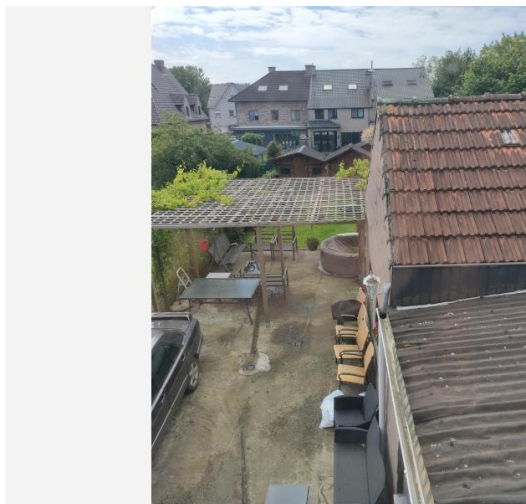
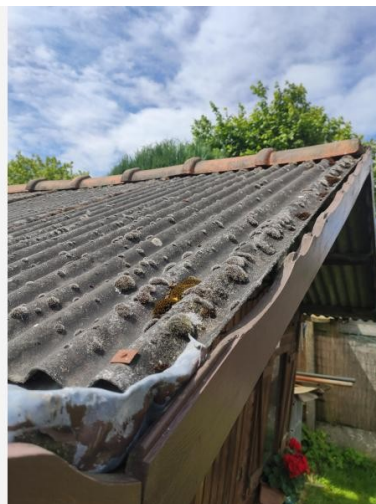
Overzichtsfoto

Detailfoto

| Eindbeoordeling materiaalisico | Hoog materiaalisico en/of hoge kans op vezelvrijgave |

| Asbestsoort (vezeltype) | Crocidoliet aanwezig |
| Toestand van het materiaal | Matig beschadigd, matig verweerd |

| Beschrijving | Golfplaten dak tuinhuis 2 |

**Dringend verwijderen**

- Zorg voor een veilig beheer. Vermijd het beschadigen van het asbestmateriaal. Controleer de toestand jaarlijks op wijzigingen.
- Hemelwater dat afspoelt van asbestcement daken of gevels kan asbestdeeltjes bevatten. Gebruik het enkel voor gesloten circuits (bv. spoelen toiletten). Reinig na het vervangen van het dak of de gevel de dakgoten en regenwaterput of -ton om asbesthoudend sediment of slib te verwijderen

- Eenvoudige handelingen: mag via doe-het-zelf of door werknemer(s) met opleidingsattest eenvoudige handelingen  
Verwijderingsvoorschriften volgens Codex over het welzijn op het werk Art. VI.3-54
- Eenvoudige handelingen: enkel door erkend asbestverwijderaar  
Verwijderingsvoorschriften volgens Codex over het welzijn op het werk Art. VI.3-54

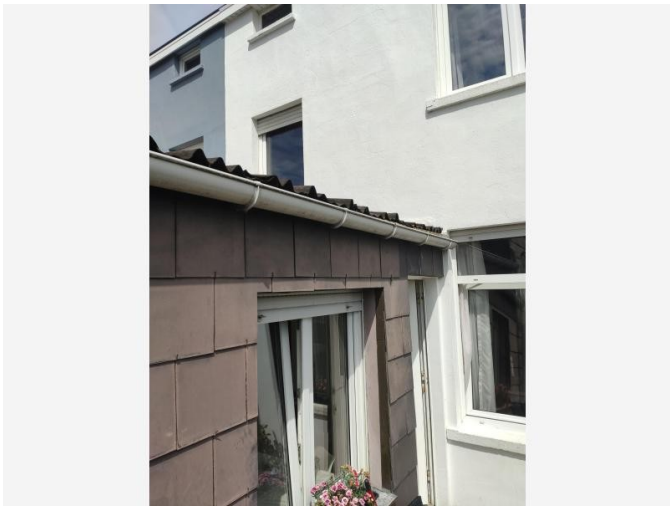
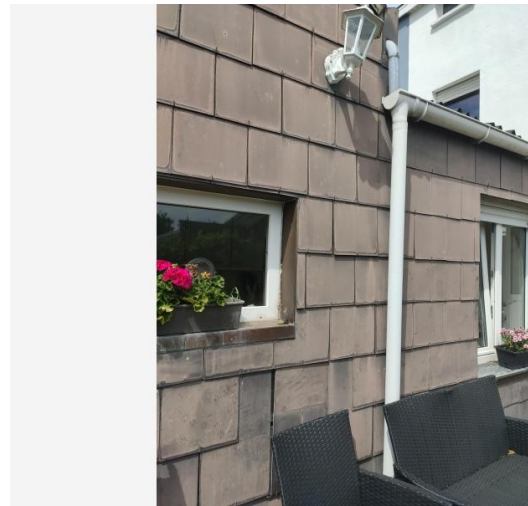
Overzichtsfoto

Detailfoto

| Eindbeoordeling materiaalisico | Laag materiaalisico en/of verlaagde kans op vezelvrijgave |

| Toestand van het materiaal | Licht beschadigd, licht verweerd. Intact calciumsilicaatmateriaal of categorie III 'gebondenheid' |

| Beschrijving | Gevelleien |

Verwijderen

- Zorg voor een veilig beheer. Vermijd het beschadigen van het asbestmateriaal. Controleer de toestand jaarlijks op wijzigingen.
- Hemelwater dat afspoelt van asbestcement daken of gevels kan asbestdeeltjes bevatten. Gebruik het enkel voor gesloten circuits (bv. spoelen toiletten). Reinig na het vervangen van het dak of de gevel de dakgoten en regenwaterput of -ton om asbesthoudend sediment of slib te verwijderen

- Eenvoudige handelingen: mag via doe-het-zelf of door werknemer(s) met opleidingsattest eenvoudige handelingen  
Verwijderingsvoorschriften volgens Codex over het welzijn op het werk Art. VI.3-54
- Eenvoudige handelingen: enkel door erkend asbestverwijderaar  
Verwijderingsvoorschriften volgens Codex over het welzijn op het werk Art. VI.3-54

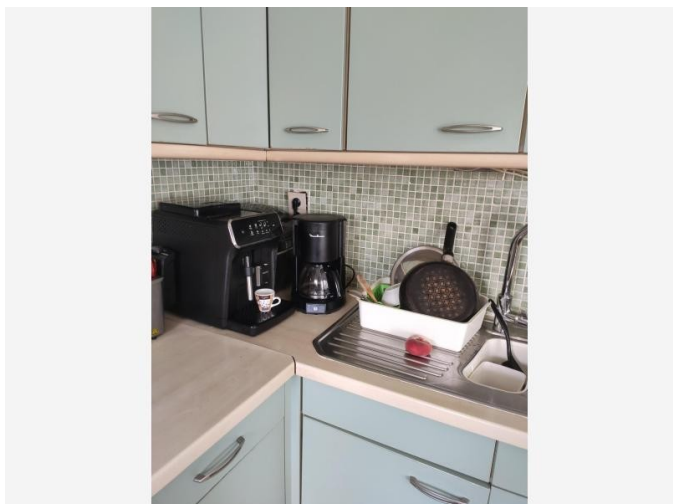
Vrije foto

Kans op aanwezigheid van asbestverdachte lijmlaag achter wandtegels in keuken en badkamer. Staalname niet mogelijk binnen het kader van een niet-destructieve inventaris.

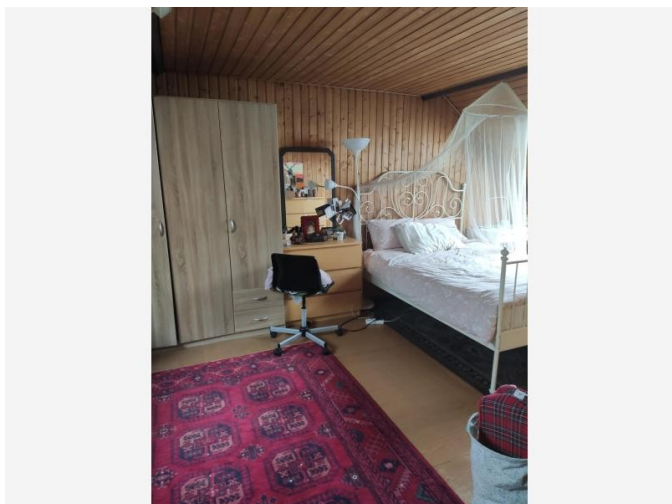
Vrije foto

De plafonds zijn niet bepleisterd en neit-asbestverdacht.

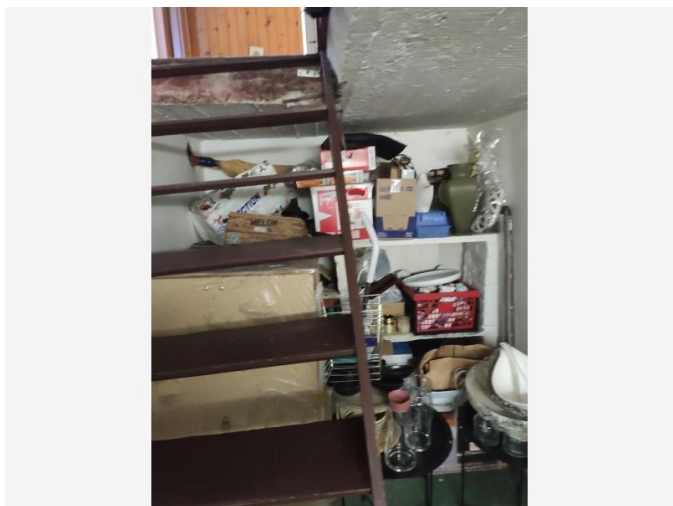
Vrije foto

Er werden geen asbestverdachte materialen aangetroffen in de kelder.

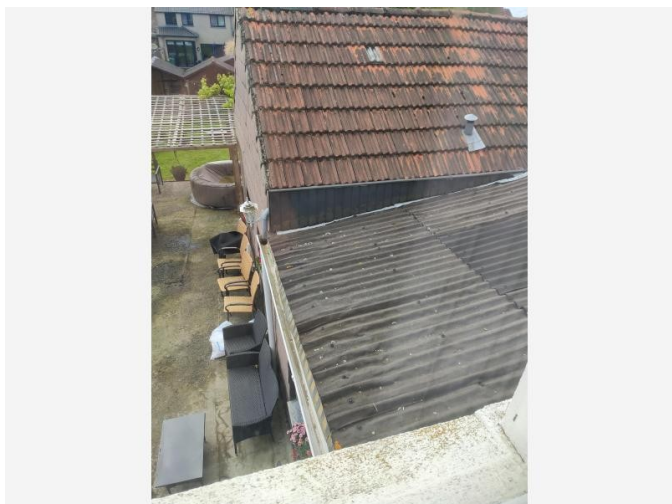
Vrije foto

De golfplaten op tuinhuis 1 en op het 1ste deel van het verlengde stuk van de woning zijn niet van asbestcement en niet-asbestverdacht.

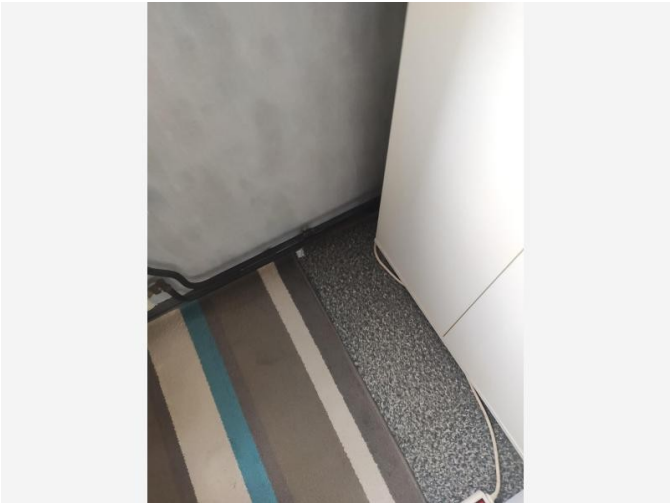
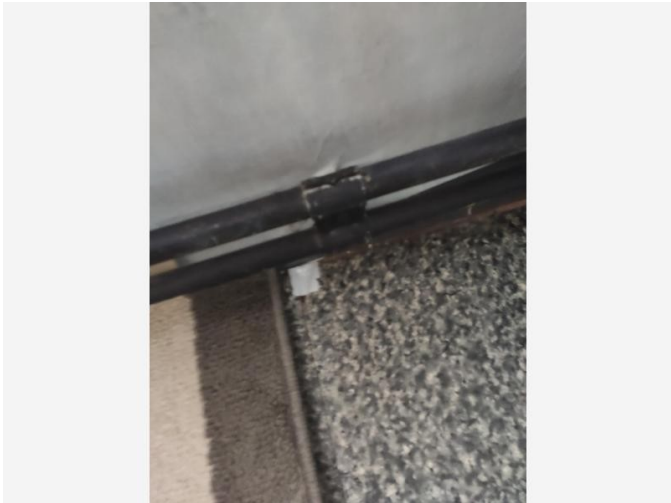
Geen asbest

| # | Type | Referentie | Resultaat |
|---|---|---|---|
| 9.1 | Puntmonster | 002 | Geen asbest |

| Beschrijving | Vinylvloerbekleding |

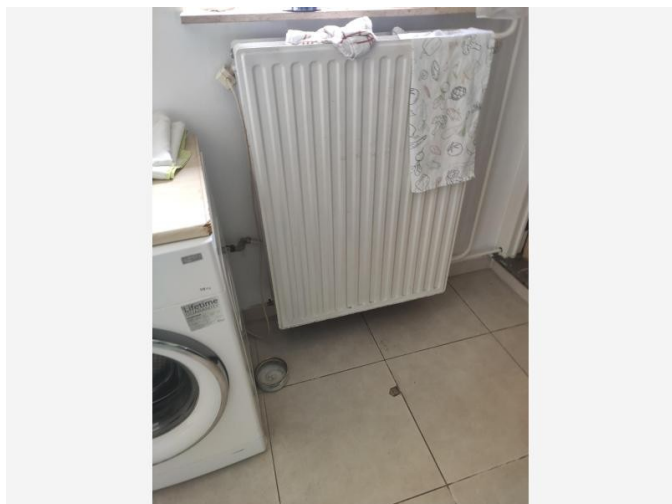
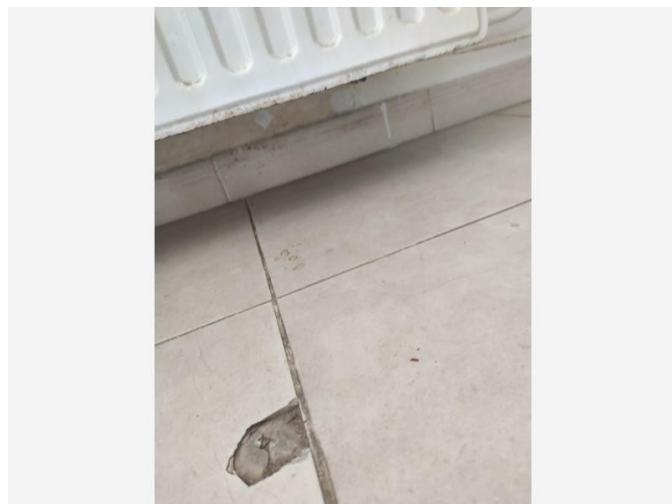
## Fiche 10: Pleisterwerk muren

Geen asbest

| # | Type | Referentie | Resultaat |
|---|---|---|---|
| 10.1 | Mengmonster | 001 | Geen asbest |
