# Asbestinventarisatetest

Steenhuffeldorp 50, 1840 Londerzeel

Attestnummer : 20250304-000297.000

**Niet-asbestveilig**

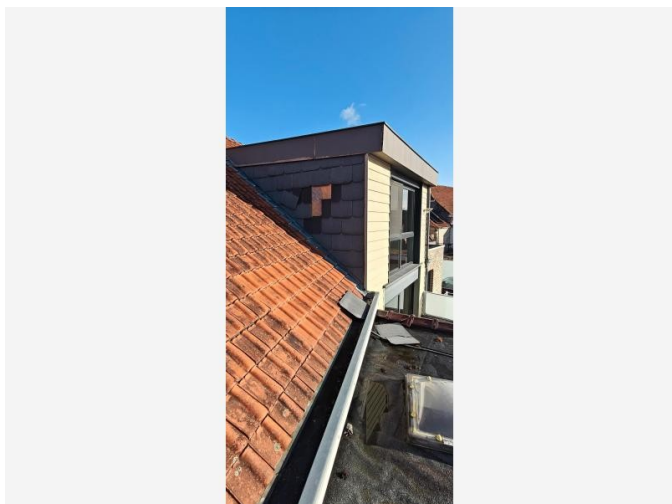
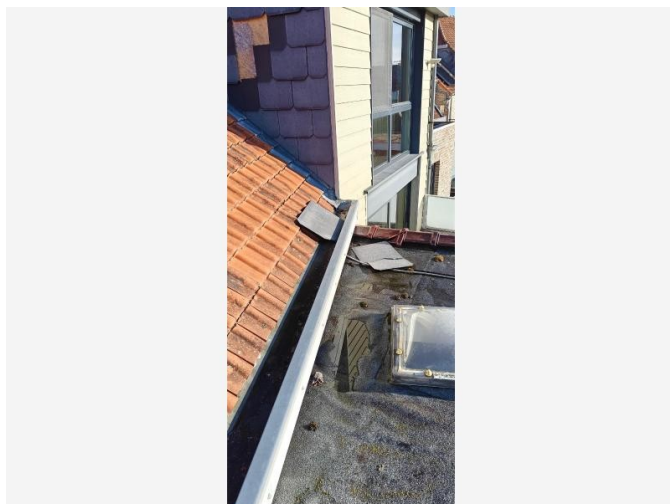
Het asbestmateriaal valt onder de mijlpaal van 2040.

**Dringend verwijderen**

| Beschrijving | Losse leien buur |
| Type afvalstof | Betreft resten (contaminatie) van verwerking of beschadiging |
| Type resten (contaminatie) | <ul style="list-style-type: none"><li>Stukken, fragmenten (los, opliggend)</li></ul> |
| Bron van de resten | Gevel kapel van de buur |
| Primaire drager | Plat dak |
| Hoeveelheid (gewicht - aantal) | <ul style="list-style-type: none"><li>2,00 kg - 1 stuk</li></ul> |

- Verwijder het asbestafval.

- Eenvoudige handelingen: mag via doe-het-zelf of door werknemer(s) met opleidingsattest eenvoudige handelingen  
Gelieve de nodige en geschikte PBM's te dragen.

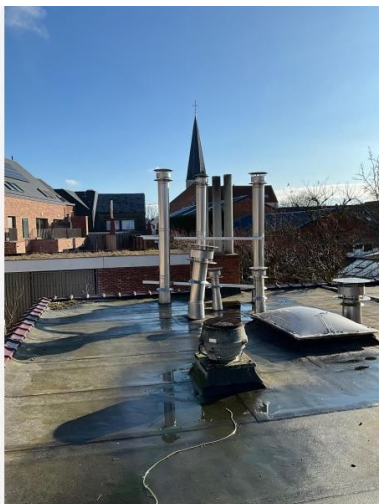
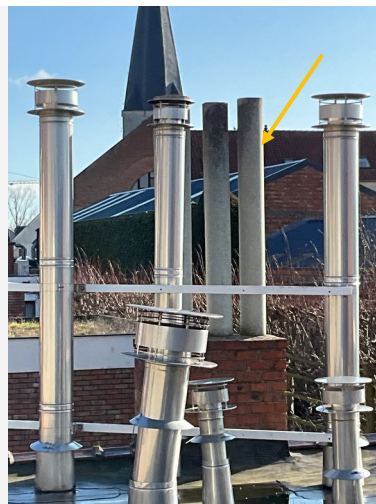
Het asbestmateriaal valt onder de mijlpaal van 2034.

Verwijderen

| Eindbeoordeling materiaalisico | Verhoogd materiaalisico en/of verhoogde kans op vezelvrijgave |

| Asbestsoort (vezeltype) | Crocidoliet aanwezig |
| Toestand van het materiaal | Matig beschadigd, matig verweerd |

| Beschrijving | Rookgaskanaal |

- Zorg voor een veilig beheer. Vermijd het beschadigen van het asbestmateriaal. Controleer de toestand jaarlijks op wijzigingen.

- Eenvoudige handelingen: mag via doe-het-zelf of door werknemer(s) met opleidingsattest eenvoudige handelingen

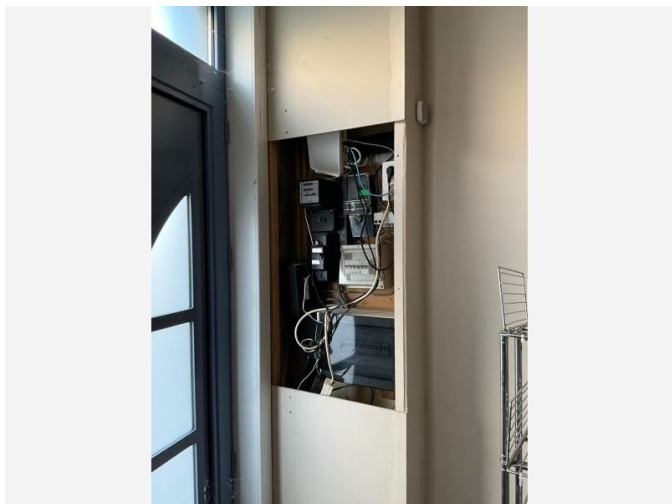
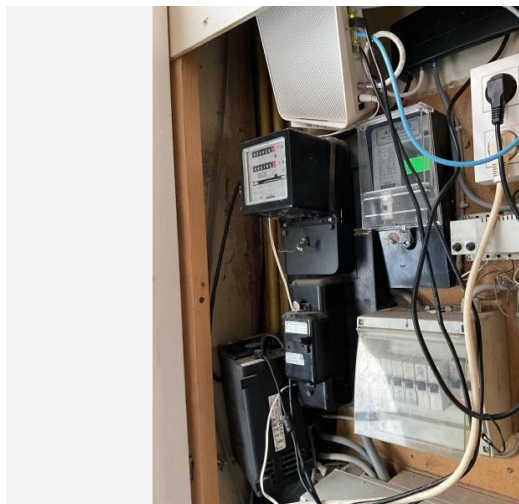
Het asbestmateriaal valt onder de mijlpaal van 2040.

Zorgvuldig beheren

| Eindbeoordeling materiaalisico | Laag materiaalisico en/of verlaagde kans op vezelvrijgave |

| Asbestsoort (vezeltype) | Crocidoliet aanwezig |
| Toestand van het materiaal | Onbeschadigd, niet verweerd |

| Beschrijving | Bakeliet |
| Asbestmateriaal | Plaat, paneel, tablet - Type Bakeliet |

- Zorg voor een veilig beheer. Vermijd het beschadigen van het asbestmateriaal. Controleer de toestand jaarlijks op wijzigingen.

- Eenvoudige handelingen: mag via doe-het-zelf of door werknemer(s) met opleidingsattest eenvoudige handelingen  
Gelieve Fluvius te contacteren om dit te vervangen.

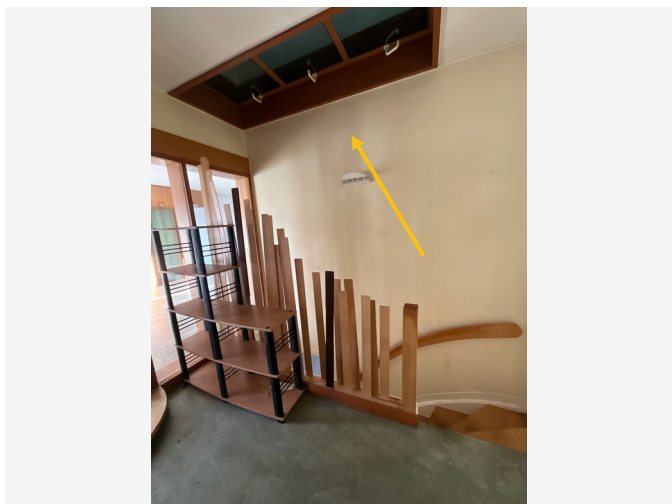
*Situeringsfoto*

**Reden:** Het onderzoek kan niet uitgevoerd worden binnen de bepalingen van de Welzijnswet

**Uitleg van de asbestdeskundige:** Gevaarlijke situatie om te kunnen betreden

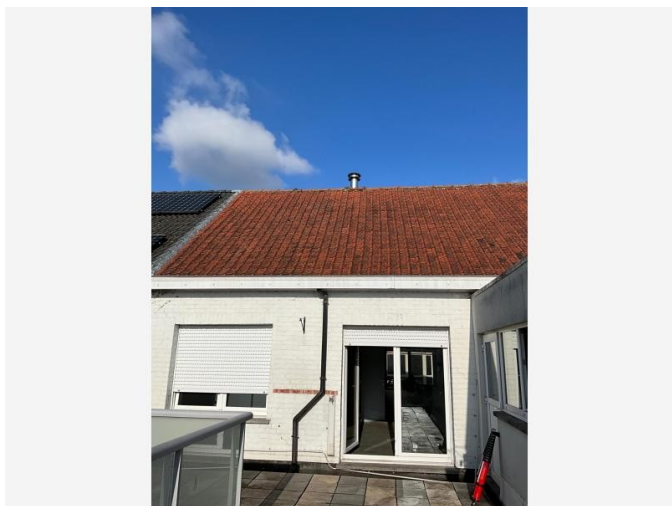
Geen onderdak aanwezig

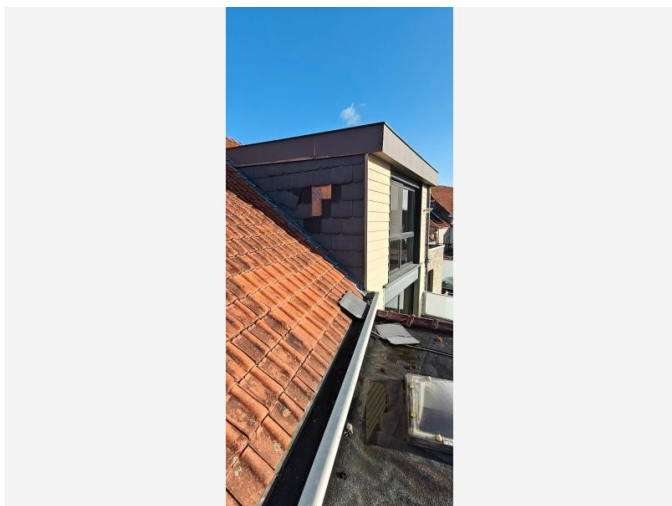
Asbestverdachte leien aan de zijgevel van de buur

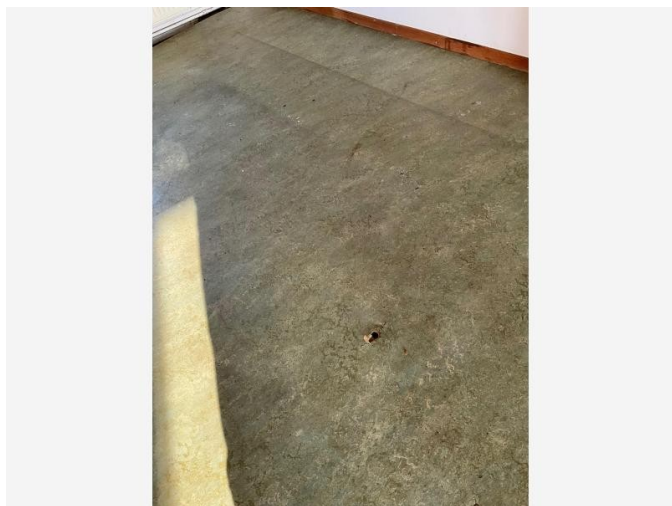
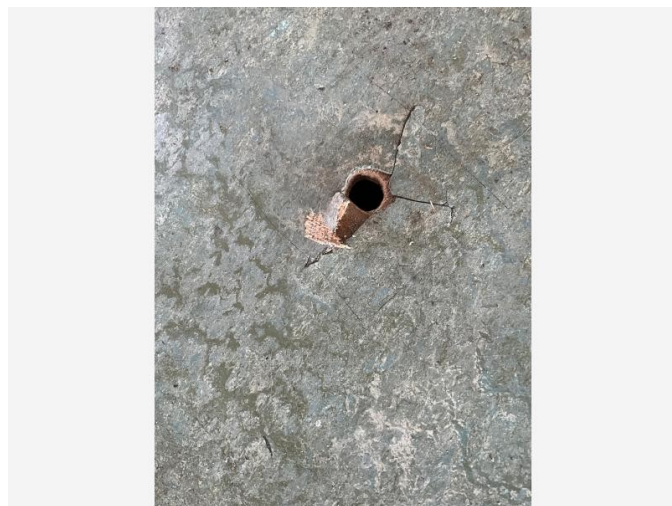
## Fiche 7: Vloerzeil

Geen asbest

| # | Type | Referentie | Resultaat |
|---|---|---|---|
| 7.1 | Puntmonster | 002 | Geen asbest |

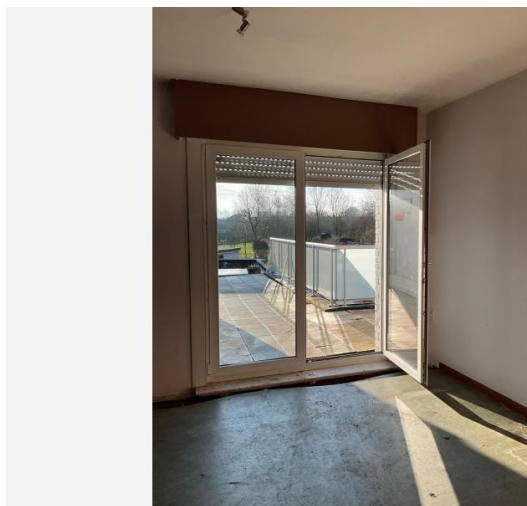
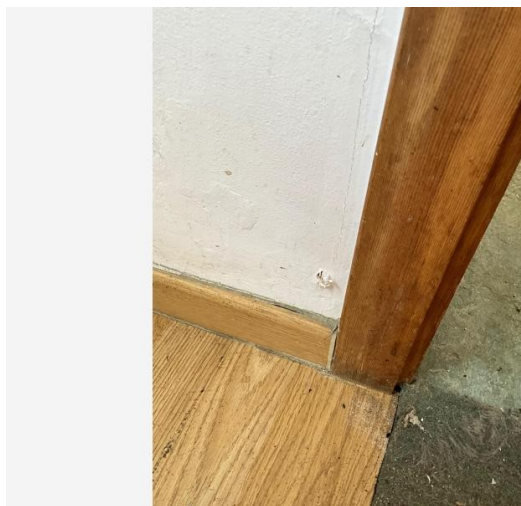
## Fiche 8: Pleister muren

Geen asbest

| # | Type | Referentie | Resultaat |
|---|---|---|---|
| 8.1 | Mengmonster | 001 | Geen asbest |

| Opmerking | Alle plafonds zonder pleisterwerk<br>Stalen<br>Traphal<br>Keuken<br>Woonkamer<br>Stookruimte niet mogelijk |

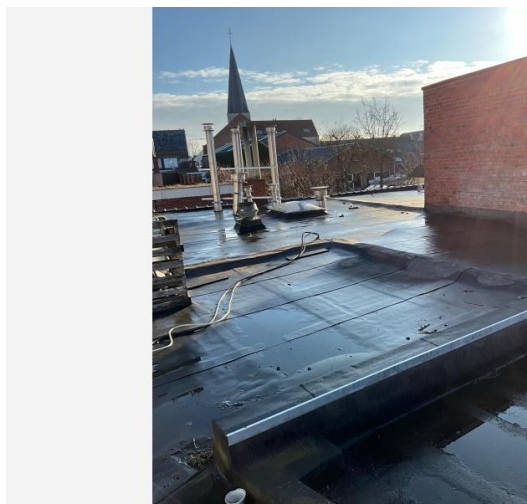
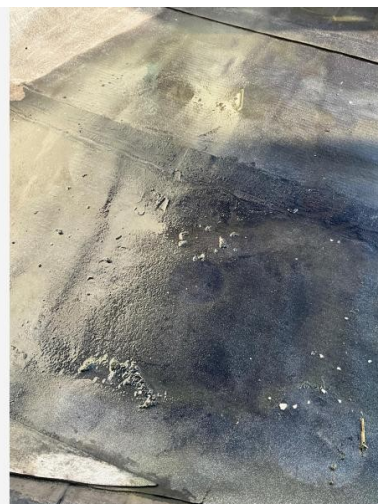
## Fiche 9: Roofing

Geen asbest

| # | Type | Referentie | Resultaat |
|---|---|---|---|
| 9.1 | Puntmonster | 004 | Geen asbest |

| Opmerking | Staalname betreft enkel topcoat |

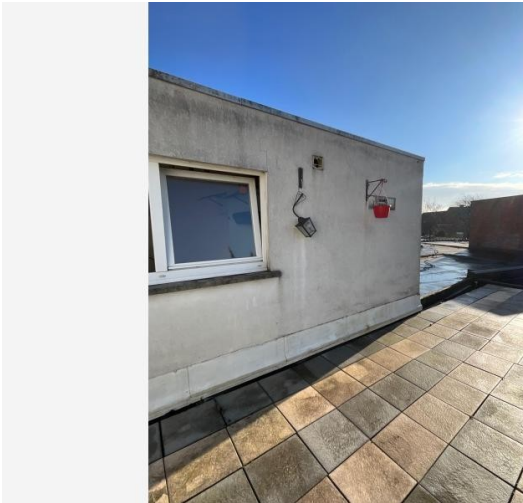
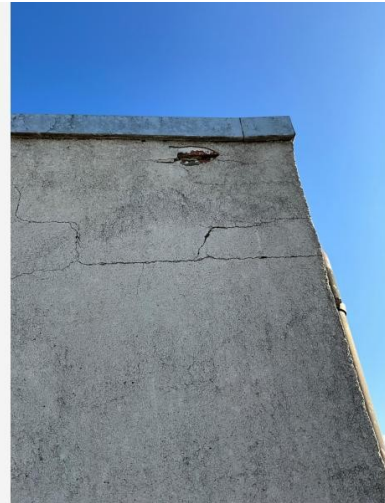
## Fiche 10: Crepi

Geen asbest

| # | Type | Referentie | Resultaat |
|---|---|---|---|
| 10.1 | Puntmonster | 003 | Geen asbest |
