# Asbestinventarisatetest

Dries 13, 9520 Sint-Lievens-Houtem

Attestnummer : **20250513-000186.000**

Uitgegeven op : **13.05.2025**

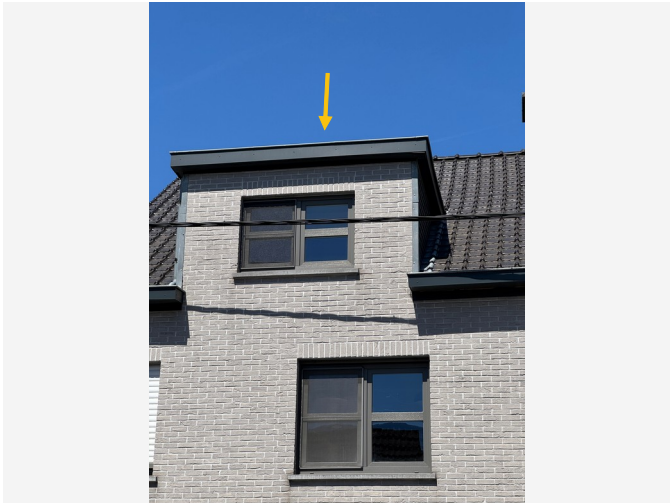
Situeringsfoto

**Reden:** Het te onderzoeken materiaal situeert zich hoger dan 3,50 m te rekenen vanaf een veilige ondergrond

**Uitleg van de asbestdeskundige:** Wij kunnen binnen de huidige opdracht en conform het MB met het inspectieprotocol geen controle uitvoeren welke dakbedekking op de dakkapellen er aanwezig is en/of dit inspecteren en identificeren. Er is namelijk geen mogelijkheid om de waarneming uit te voeren vanop een veilige ondergrond met een maximale hoogte van 3.5 meter zoals opgenomen in de wetgeving. Dit blijft eventueel nog te verifiëren bij latere handelingen aan of renovaties van deze toepassing.

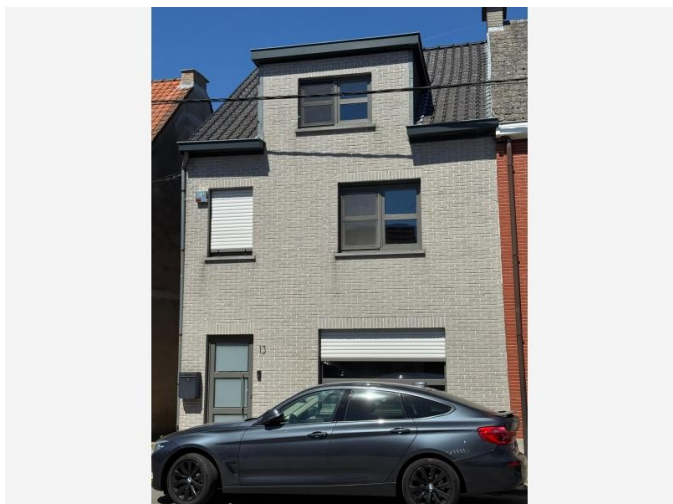
*Situeringfoto*

**Reden:** Het te onderzoeken materiaal situeert zich hoger dan 3,50 m te rekenen vanaf een veilige ondergrond

**Uitleg van de asbestdeskundige:** Wij kunnen binnen de huidige opdracht en conform het MB met het inspectieprotocol geen controle uitvoeren of er een onderdak aanwezig is en/of dit inspecteren en identificeren ongeacht de dakbedekking vernieuwd is in 2008 (geen bewijsstukken voorhanden). Er is namelijk geen mogelijkheid om de waarneming uit te voeren vanop een veilige ondergrond met een maximale hoogte van 3.5 meter zoals opgenomen in de wetgeving. Dit blijft eventueel nog te verifiëren bij latere handelingen aan of renovaties van deze toepassing.

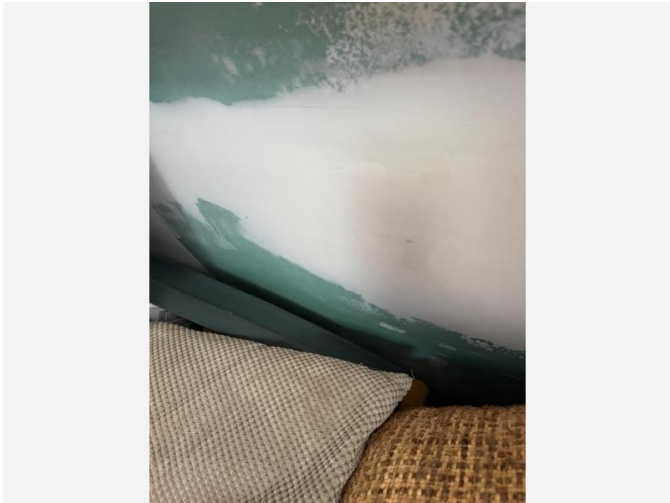
Verschillende binnenmuren in de volledige woning zijn afgewerkt door middel van pleisterplaten type Gyproc en/of houten panelen. Het is echter niet waarneembaar of er zich onder of tussen deze toepassing (zoals afsmeerlagen) nog andere toepassingen bevinden conform de richtlijnen voor een niet-destructief onderzoek

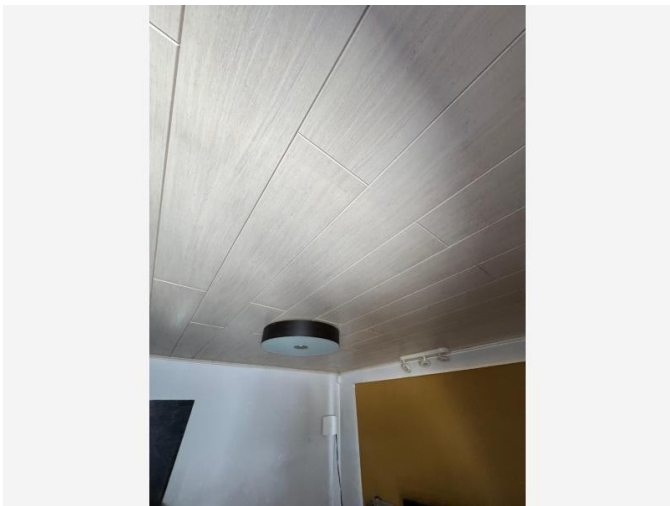
De plafonds in verschillende delen van de woning zijn afgewerkt door middel van pleisterplaten type Gyproc en/of houten panelen. Het is echter niet waarneembaar of er zich onder of tussen deze toepassing (zoals afsmeerlagen) nog andere toepassingen bevinden conform de richtlijnen voor een niet-destructief onderzoek

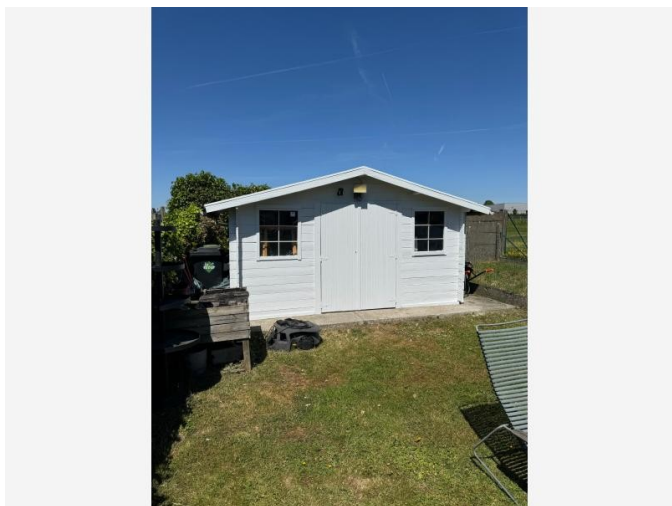
De tuinberging bestaat uit een houten basisstructuur met een dakbedekking bestaande uit elastomeren type EPDM.

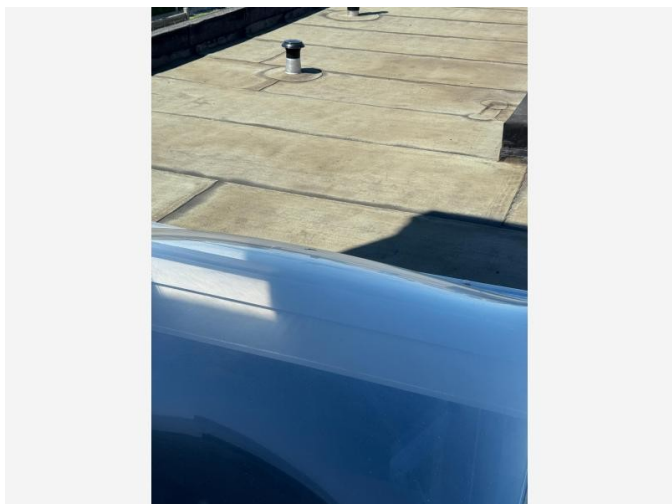
De dakbedekking van de achterbouw kreeg in 2025 een volledig nieuwe roofing afwerkingslaag type derbigum inclusief isolatiemateriaal. De foto's van de werkzaamheden worden in de databank ingevoerd als bewijsdocument. Het is echter niet waarneembaar of er zich onder deze toepassing nog andere toepassingen bevinden conform de richtlijnen voor een niet-destructief onderzoek.

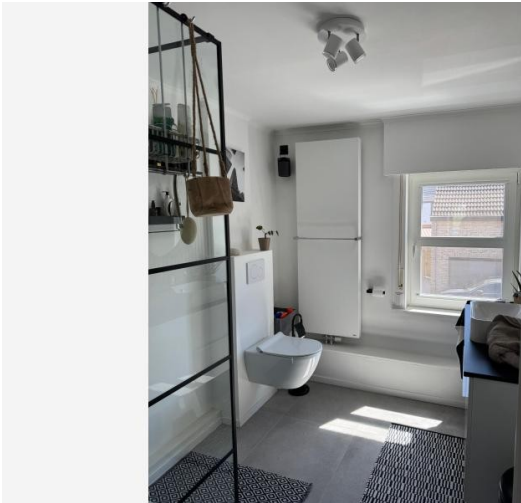
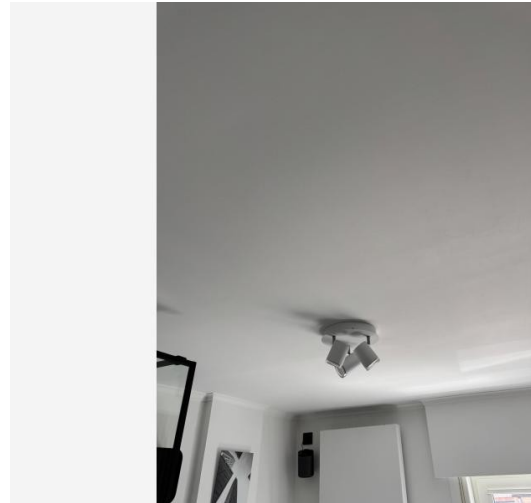
## Fiche 7: Plafondpleister

Geen asbest

| # | Type | Referentie | Resultaat |
|---|---|---|---|
| 7.1 | Mengmonster | Ahst02 | Geen asbest |

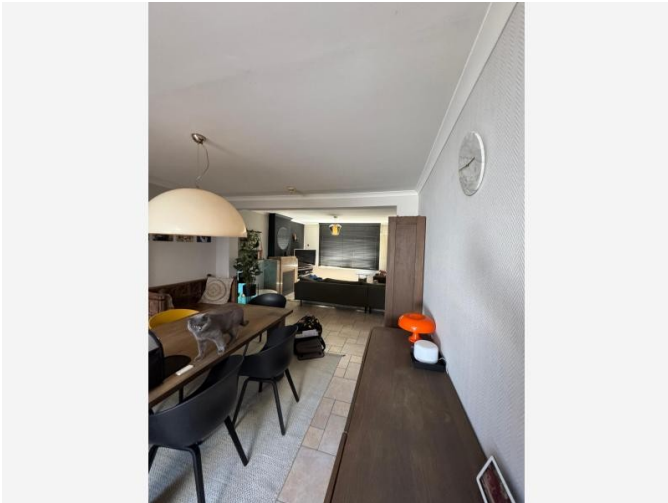
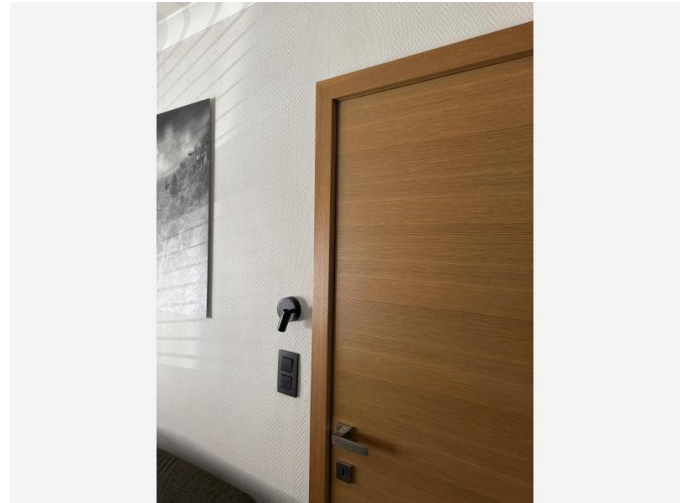
## Fiche 8: Muurpleister

Geen asbest

| # | Type | Referentie | Resultaat |
|---|---|---|---|
| 8.1 | Mengmonster | Ahst01 | Geen asbest |
