# Asbestinventarisatetest

Schoolstraat 18, 9636 Zwalm

Attestnummer : 20250509-000103.000

Uitgegeven op : 09.05.2025

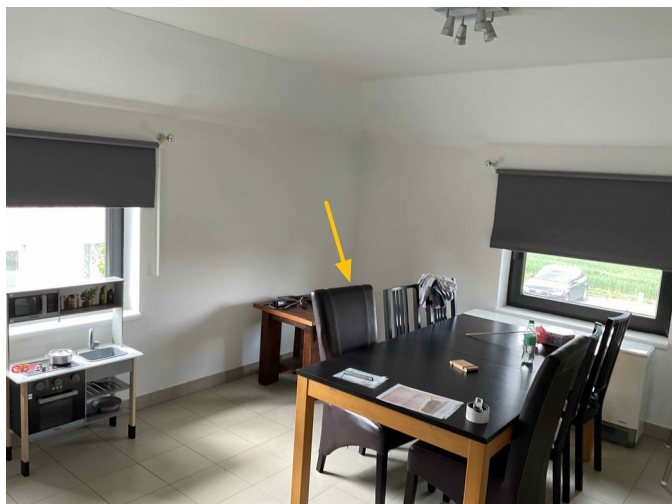
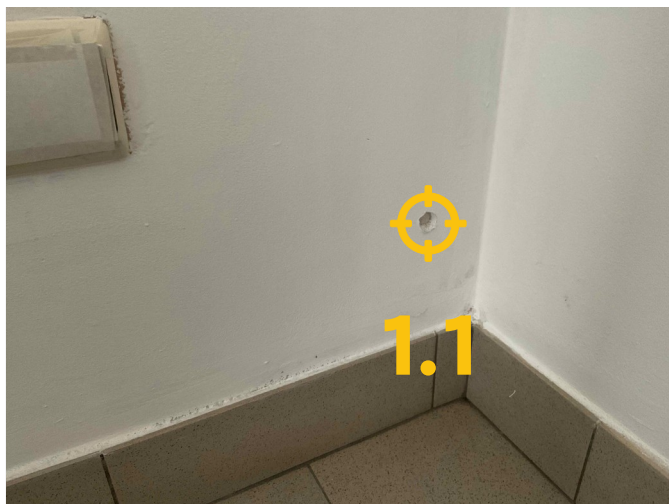
# Fiche 1: Pleisterwerk muren appartement

Geen asbest

| # | Type | Referentie | Resultaat |
|---|---|---|---|
| 1.1 | Mengmonster | ECC101063171 | Geen asbest |

| Bindmiddel van materiaal | Gips - kalk |
| Gebondenheid op basis van bindmiddel | Niet-hechtgebonden |

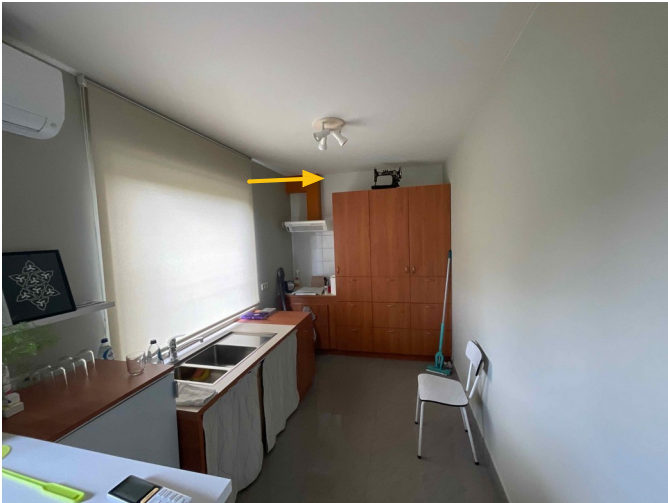
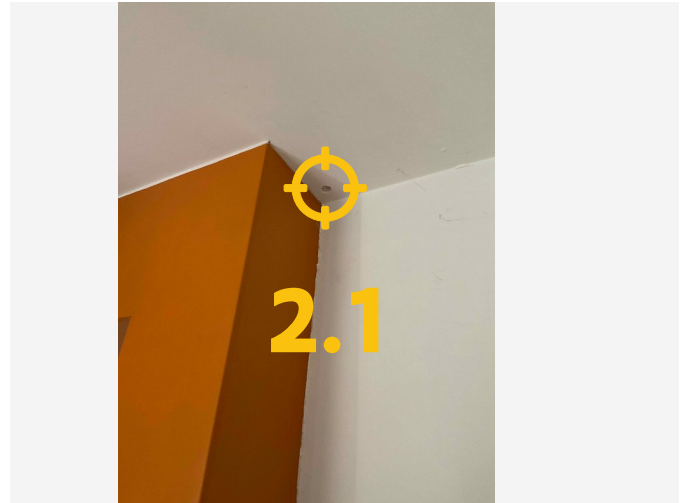
## Fiche 2: Pleisterwerk plafonds handelsruimte

Geen asbest

| # | Type | Referentie | Resultaat |
|---|---|---|---|
| 2.1 | Mengmonster | ECC101063395 | Geen asbest |

| Bindmiddel van materiaal | Gips - kalk |
| Gebondenheid op basis van bindmiddel | Niet-hechtgebonden |

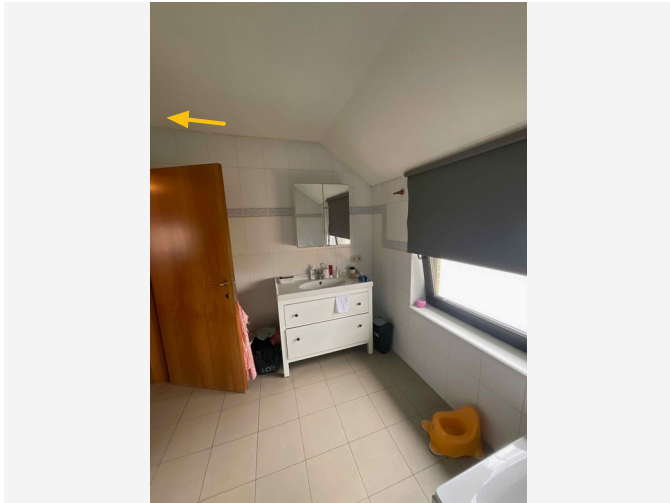
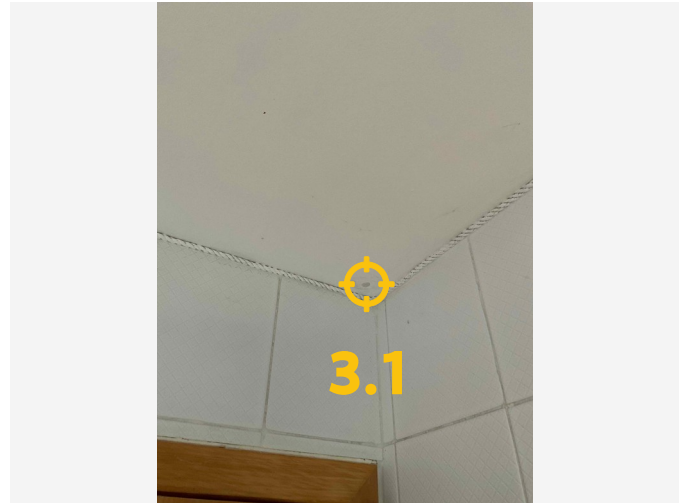
## Fiche 3: Pleisterwerk plafonds appartement

Geen asbest

| # | Type | Referentie | Resultaat |
|---|---|---|---|
| 3.1 | Mengmonster | ECC101063170 | Geen asbest |

| Bindmiddel van materiaal | Gips - kalk |
| Gebondenheid op basis van bindmiddel | Niet-hechtgebonden |

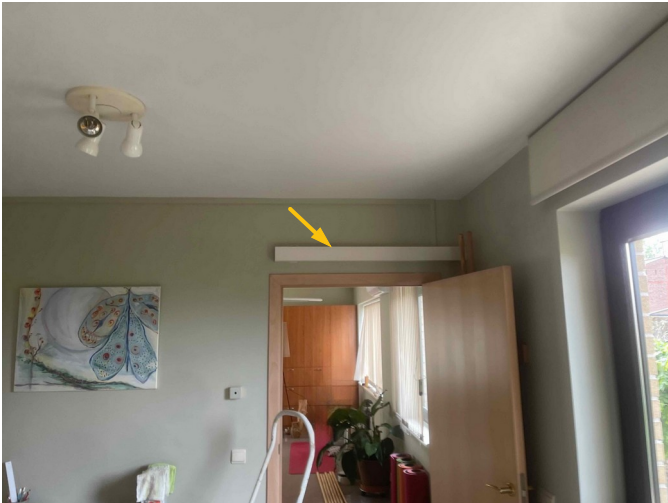
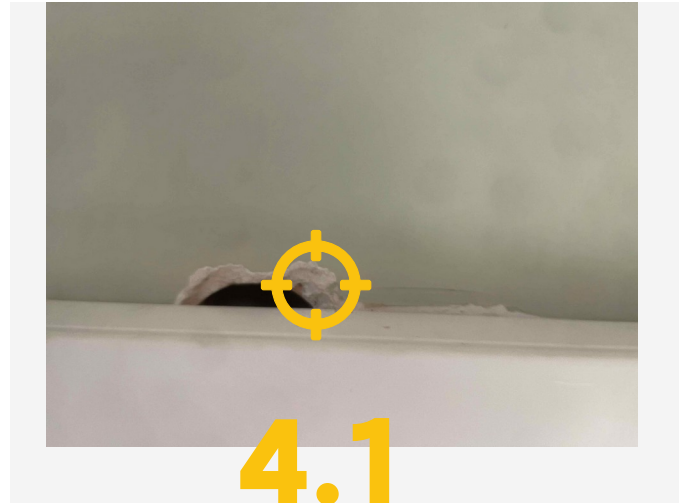
## Fiche 4: Pleisterwerk muren handelsruimte

Geen asbest

| # | Type | Referentie | Resultaat |
|---|---|---|---|
| 4.1 | Mengmonster | ECC101063396 | Geen asbest |

| Bindmiddel van materiaal | Gips - kalk |
| Gebondenheid op basis van bindmiddel | Niet-hechtgebonden |

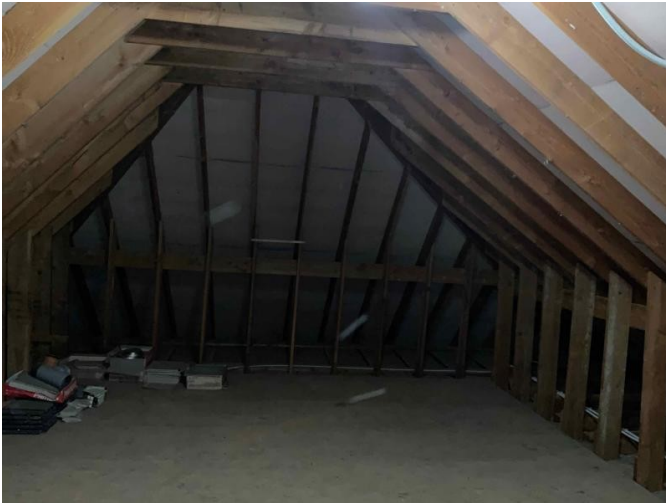
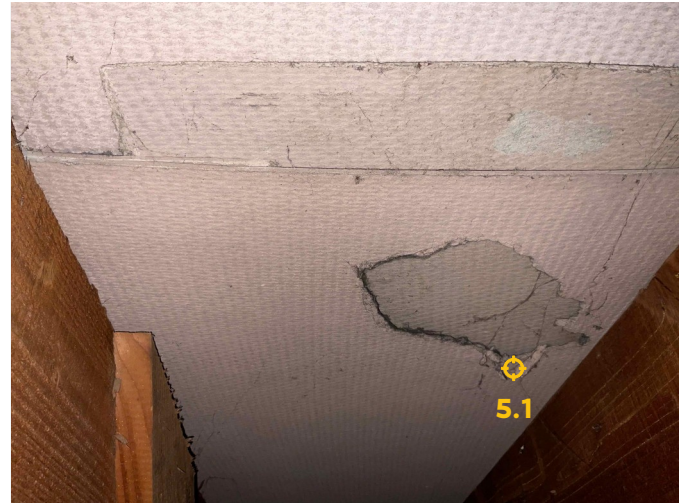
## Fiche 5: Onderdakplaten

Geen asbest

| # | Type | Referentie | Resultaat |
|---|---|---|---|
| 5.1 | Puntmonster | ECC101063169 | Geen asbest |

| Bindmiddel van materiaal | Cement |
| Gebondenheid op basis van bindmiddel | Hecht |
