# Asbestinventarisat attest

Wolfshaegen 175A, 3040 Huldenberg

Attestnummer : 20250517-000044.000

Uitgegeven op : 17.05.2025

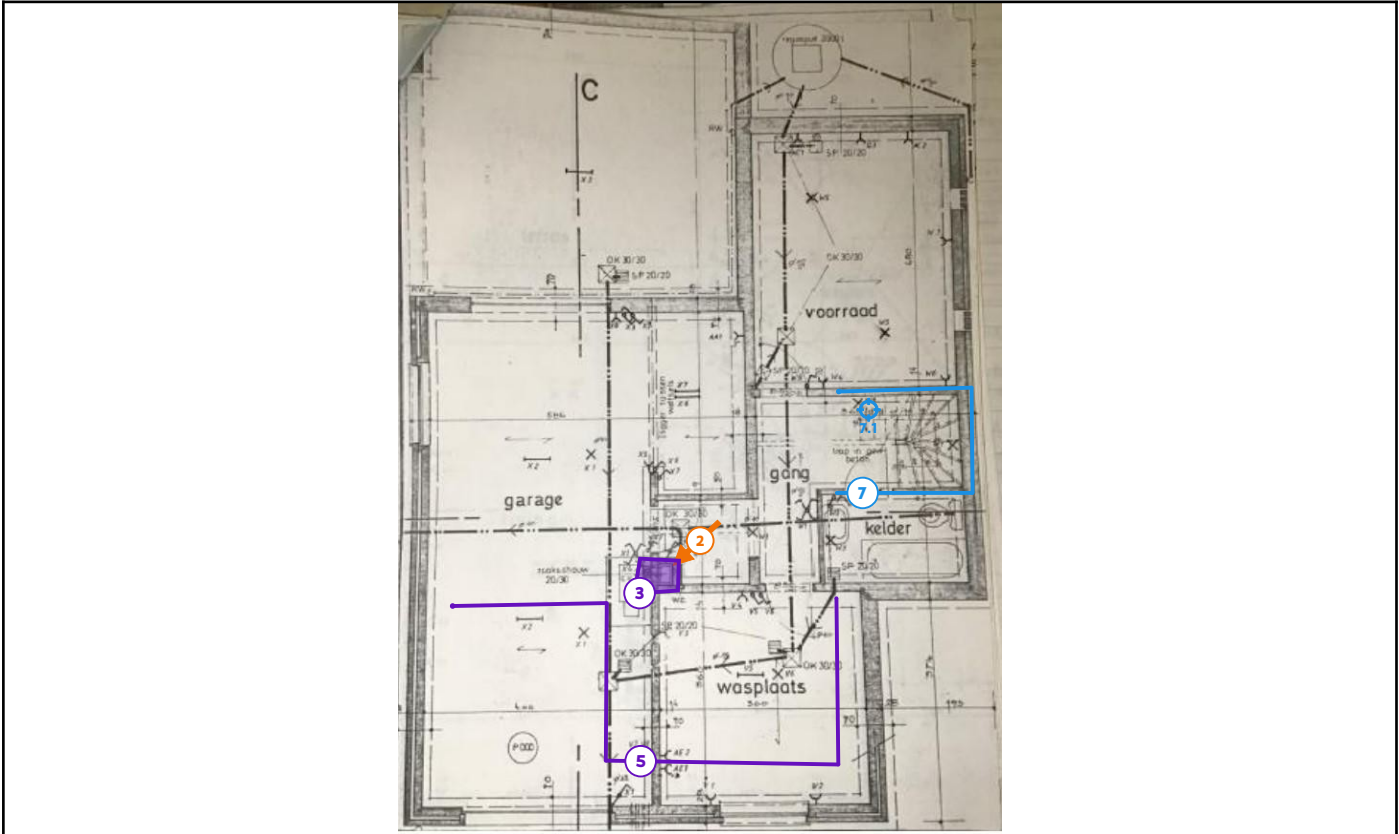
# Plan 1.1: Plan - Kelder

| Beschrijving | Type | Actie |
|---|---|---|
| 2. Toezichtsluikjes schoorsteen | Asbestmateriaal | Verwijderen |
| 3. Schoorsteen | Beperking | - |

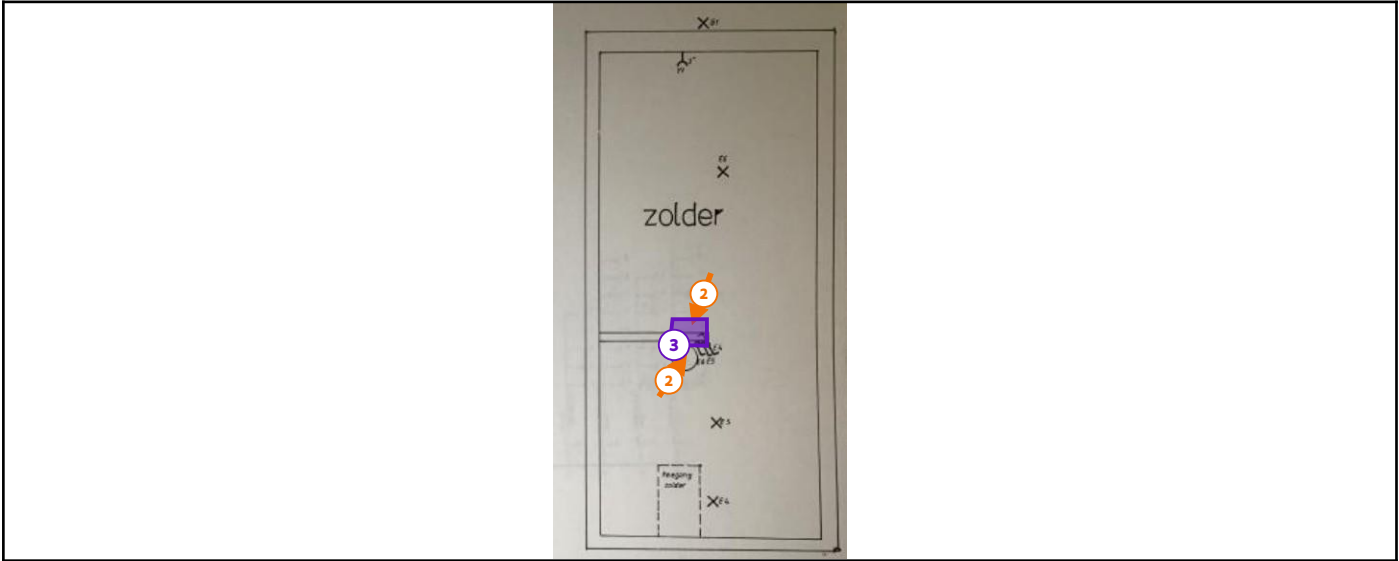
# Plan 1.6: Plan - Zolder

| Beschrijving | Type | Actie |
|---|---|---|
| 2. Toezichtsluikjes schoorsteen | Asbestmateriaal | <a href="#">Verwijderen</a> |
| 3. Schoorsteen | Beperking | - |

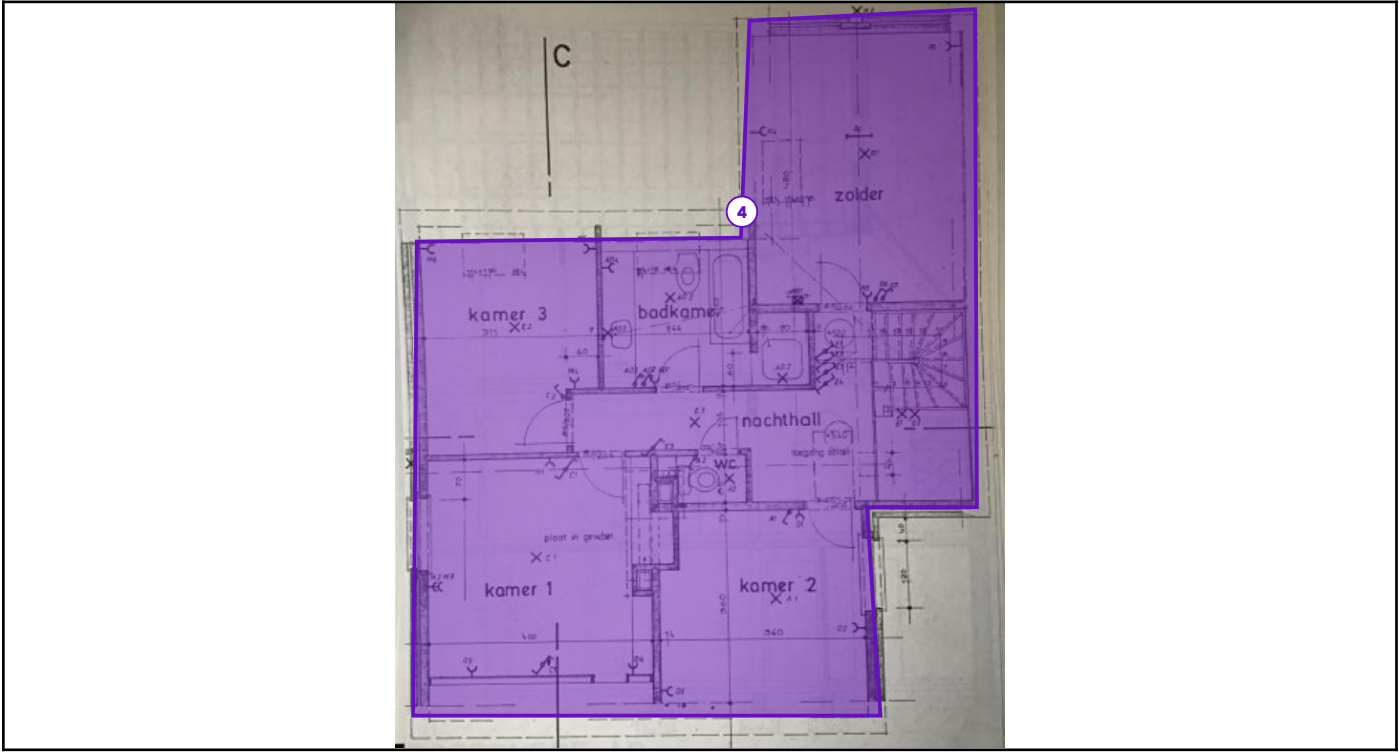
# Plan 1.7: Plan - Daken

| Beschrijving | Type | Actie |
|---|---|---|
| 4. Ontbrekend onderdak | Advies | - |

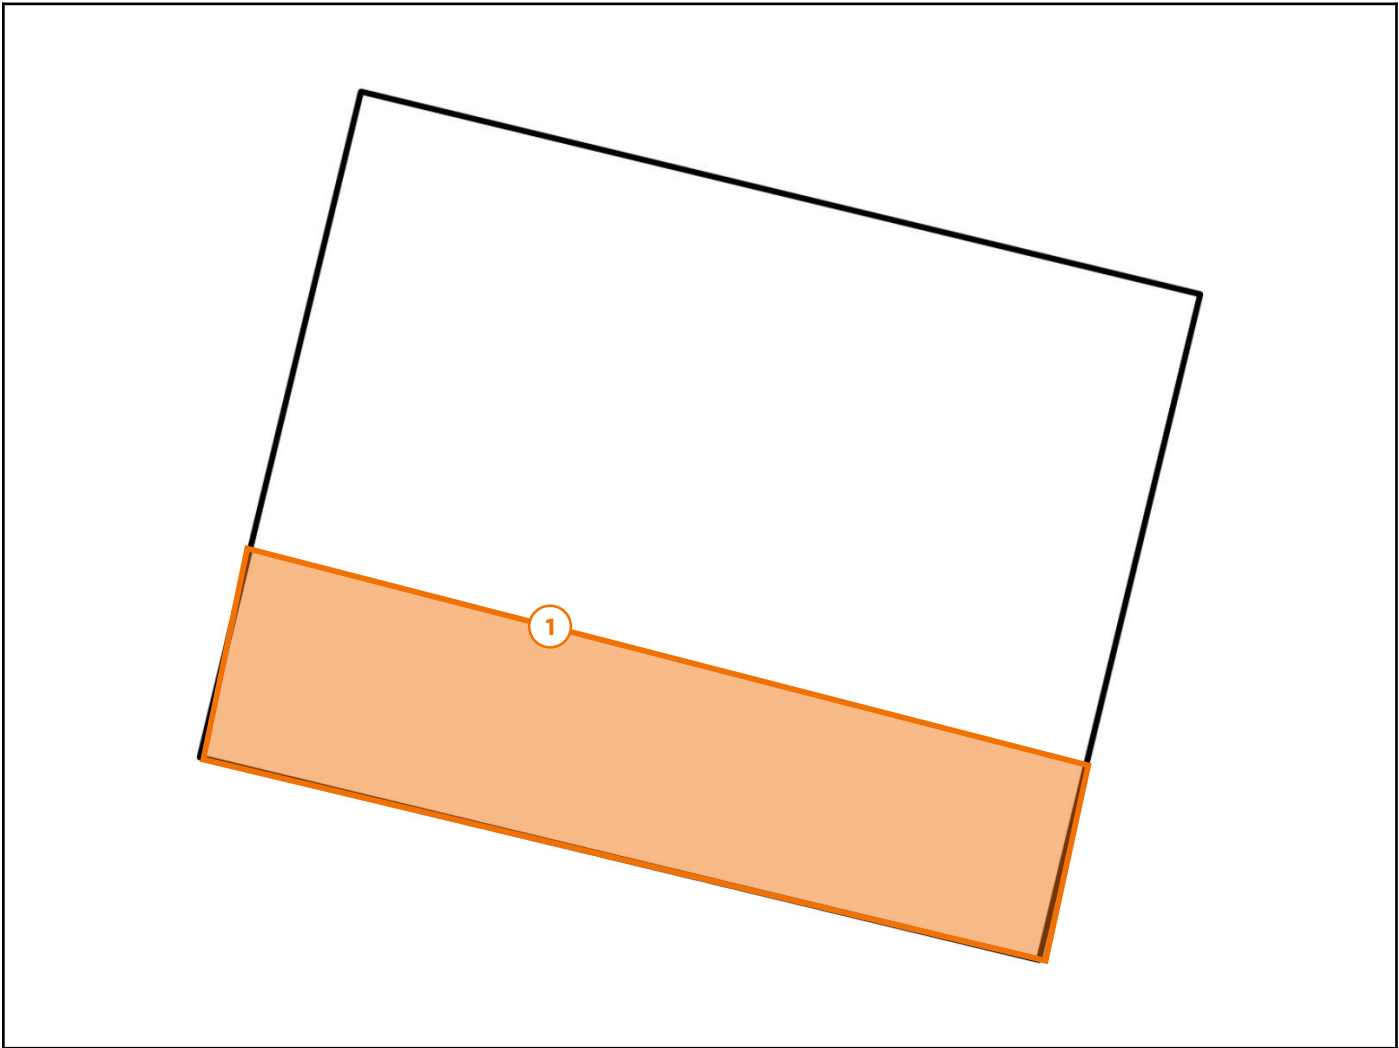
## Plan 2.1: Bijgebouw plan

| Beschrijving | Type | Actie |
|---|---|---|
| 1. Golfplaten - bijgebouw | Asbestmateriaal | <a href="#">Verwijderen</a> |

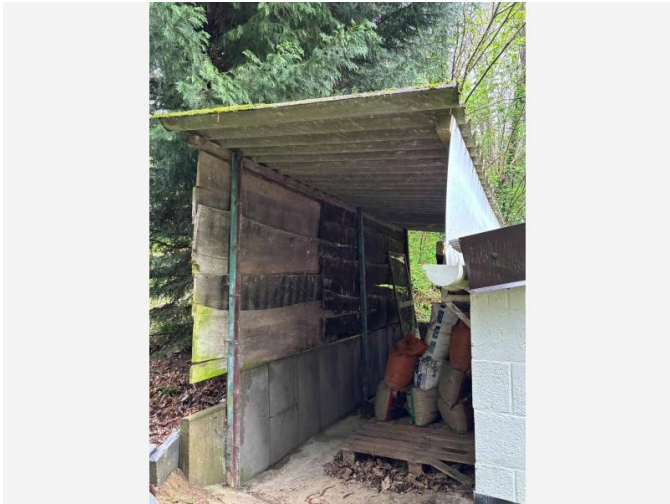
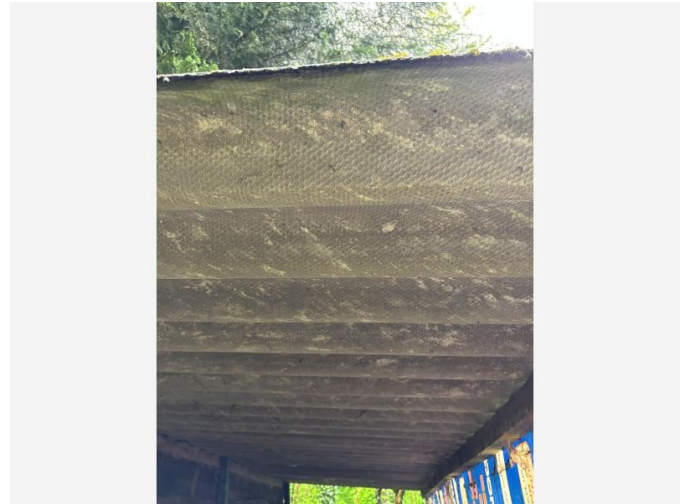
| Eindbeoordeling materiaalrisico | Verhoogd materiaalrisico en/of verhoogde kans op vezelvrijgave |

| Asbestsoort (vezeltype) | Crocidoliet aanwezig |
| Toestand van het materiaal | Matig beschadigd, matig verweerd |

| Beschrijving | Golfplaten - bijgebouw |
| Asbestmateriaal | Dak- en gevelbekleding - Golfplaat |
| Hoeveelheid (oppervlakte - aantal) | • 12,00 m <sup>2</sup> - 1 stuk |
| Opmerking | Geen afdruiptzone gezien het hemelwater via de dakgoot in de bodem gaat. |

Het asbestmateriaal valt onder de mijlpaal van 2034.

- Verwijder dit asbestmateriaal zo snel mogelijk. Volg de toestand goed op.
- Hemelwater dat afspoelt van asbestcement daken of gevels kan asbestdeeltjes bevatten. Gebruik het enkel voor gesloten circuits (bv. spoelen toiletten). Reinig na het vervangen van het dak of de gevel de dakgoten en regenwaterput of -ton om asbesthoudend sediment of slib te verwijderen

- Eenvoudige handelingen: mag via doe-het-zelf of door werknemer(s) met opleidingsattest eenvoudige handelingen  
Voor golfplaten voorziet de wet geen verplichting om deze asbestverdachte toepassing te laten verwijderen door een firma met een opleidingsattest eenvoudige handelingen. U mag, in principe, ongeacht beschadigingen of vrije asbestvezels, deze asbesttoepassing zelf verwijderen met inachtneming van de nodige veiligheidsmaatregelen om uzelf en uw omgeving te beschermen (dragen van mondmasker FFP3, handschoenen, wegwerpoverall met beschermingsgraad CAT III type 5,6). Een beschadigde asbesttoepassing in slechte staat kan makkelijk verder breken of vergruizen. Er komen dan schadelijke asbestvezels vrij die ingeademd kunnen worden.

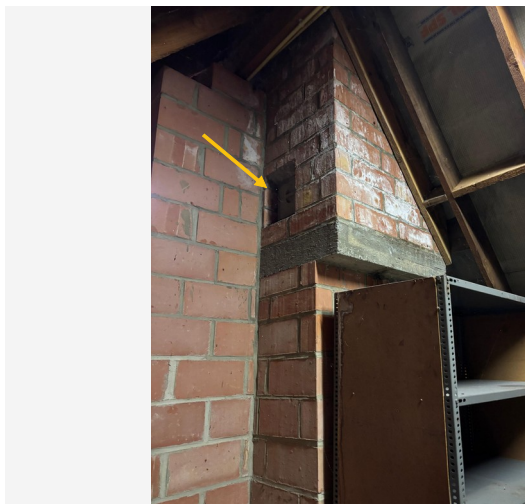
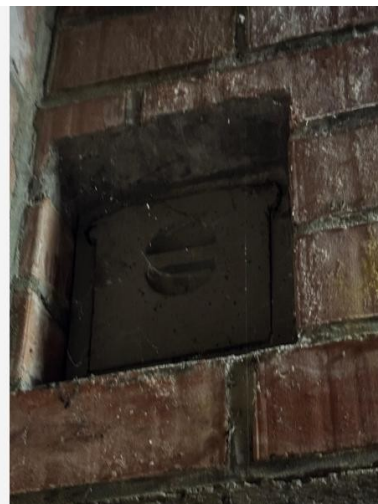
| Eindbeoordeling materiaalrisico | Verhoogd materiaalrisico en/of verhoogde kans op vezelvrijgave |

| Asbestsoort (vezeltype) | Crocidoliet aanwezig |
| Toestand van het materiaal | Licht beschadigd, licht verweerd. Intact calciumsilicaatmateriaal of categorie III 'gebondenheid' |

| Beschrijving | Toezichtsluikjes schoorsteen |
| Asbestmateriaal | Brandwerende afsluiting (prefab geheel) - Luik |
| Opmerking | Er konden 3 toezichtsluikjes worden waargenomen; 2 op de zolder en 1 in de kelder. |

Het asbestmateriaal valt onder de mijlpaal van 2040.

- Zorg voor een veilig beheer. Vermijd het beschadigen van het asbestmateriaal. Controleer de toestand jaarlijks op wijzigingen.

- Eenvoudige handelingen: mag via doe-het-zelf of door werknemer(s) met opleidingsattest eenvoudige handelingen  
Voor deze toepassing voorziet de wet geen verplichting om dit te laten verwijderen door een firma met een opleidingsattest eenvoudige handelingen. U mag, in principe, ongeacht beschadigingen of vrije asbestvezels, deze asbesttoepassing zelf verwijderen met inachtneming van de nodige veiligheidsmaatregelen om Uzelf en uw omgeving te beschermen (dragen van mondkapje FFP3, handschoenen, wegwerpoverall met beschermingsgraad CAT III type 5,6). Een beschadigde asbesttoepassing in slechte staat kan makkelijk verder breken of vergruizen. Er komen dan schadelijke asbestvezels vrij die ingeademd kunnen worden.

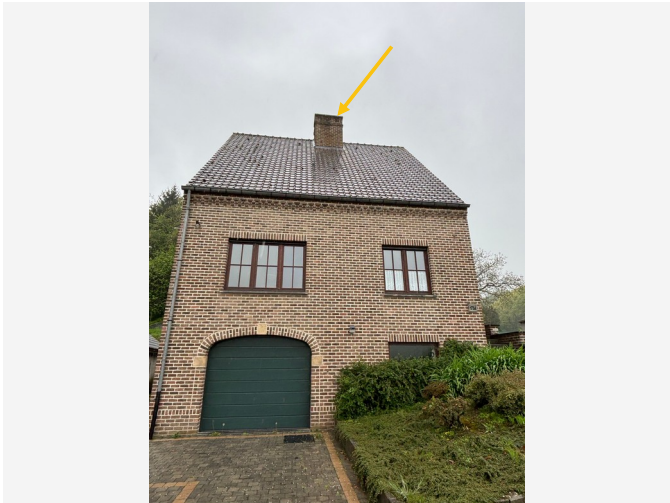
Situeringsfoto

**Reden:** Het te onderzoeken materiaal situeert zich hoger dan 3,50 m te rekenen vanaf een veilige ondergrond

**Uitleg van de asbestdeskundige:** De binnenkant van de schoorsteen kon niet worden geïnspecteerd gezien deze zich hoger bevindt dan 3.5m. Er wordt aangeraden om bij werken te kijken of de binnenkant bestaat uit een gemetste schoorsteen.

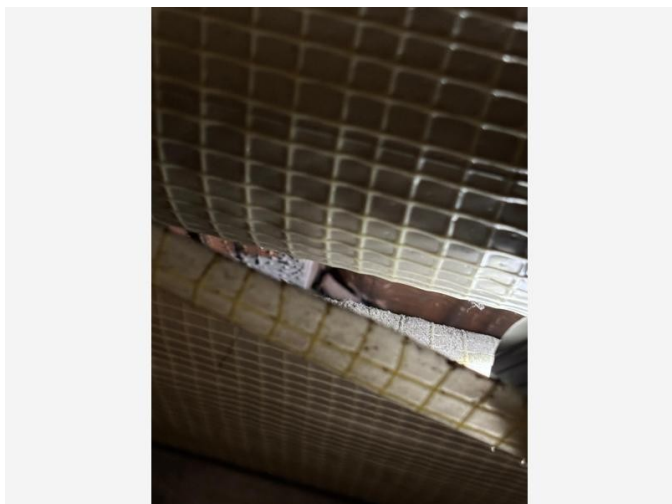
Er kon vanuit de zolder rechtstreeks naar de pannen worden gekeken; achter het dapscherm. Geen onderdak aanwezig.

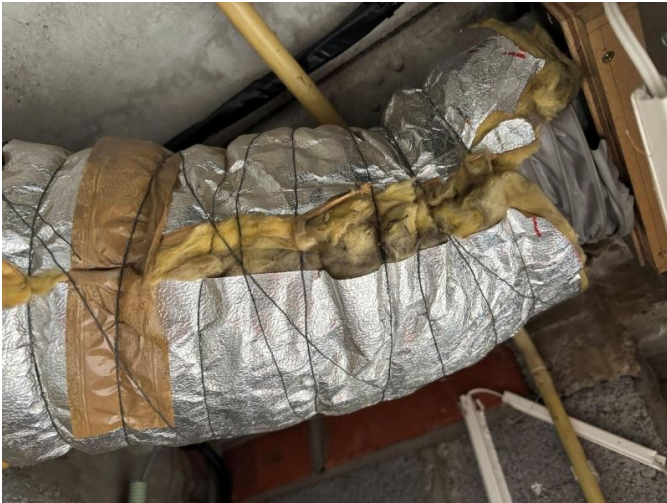
Geen asbestverdachte toepassing aanwezig rond de verwarmingsbuizen - men vindt hier enkel minerale wol.

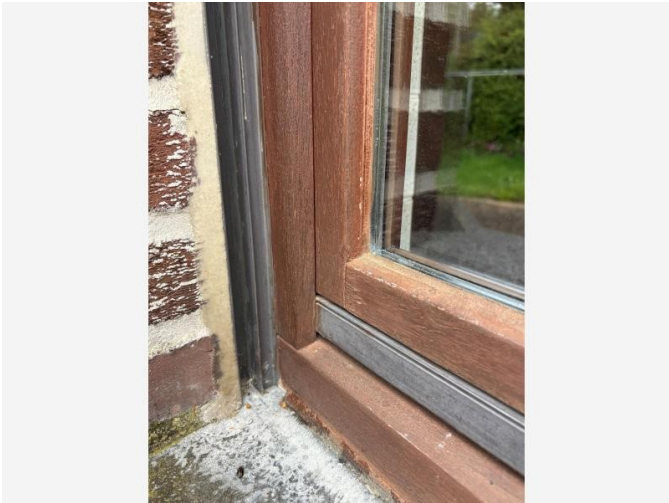
Geen asbestverdachte mastiek noch stopverf aangetroffen. De aanduiding op het plan geldt voor alle ramen en deuren.

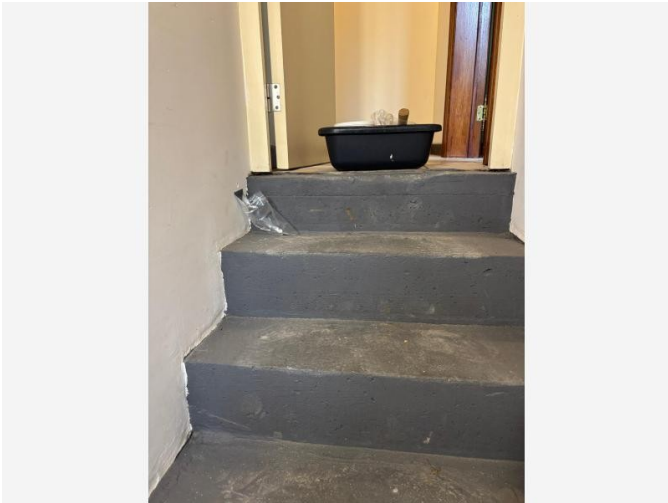
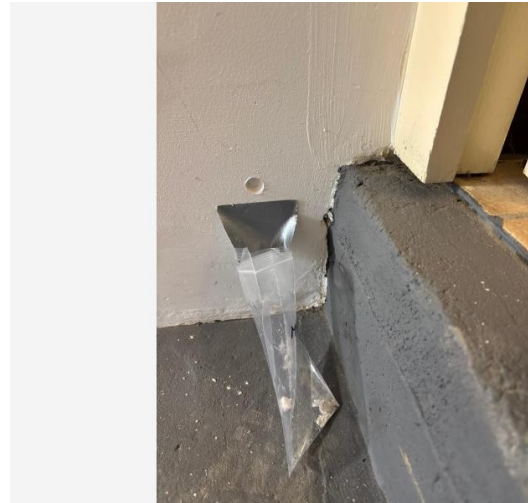
## Fiche 7: Pleisterwerk - muren

Geen asbest

| # | Type | Referentie | Resultaat |
|---|---|---|---|
| 7.1 | Mengmonster | MM01 | Geen asbest |

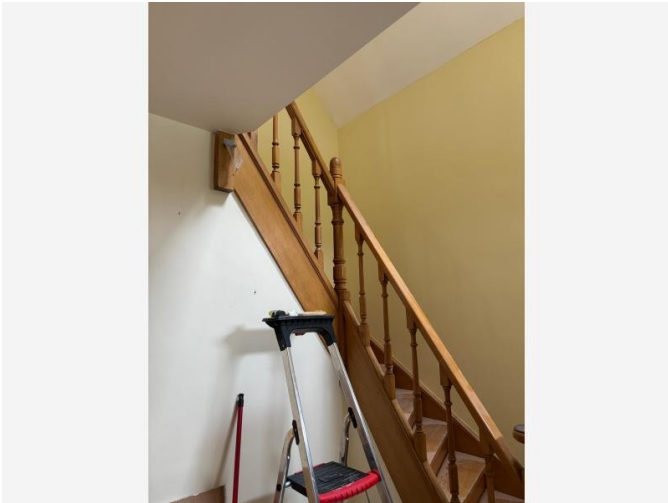
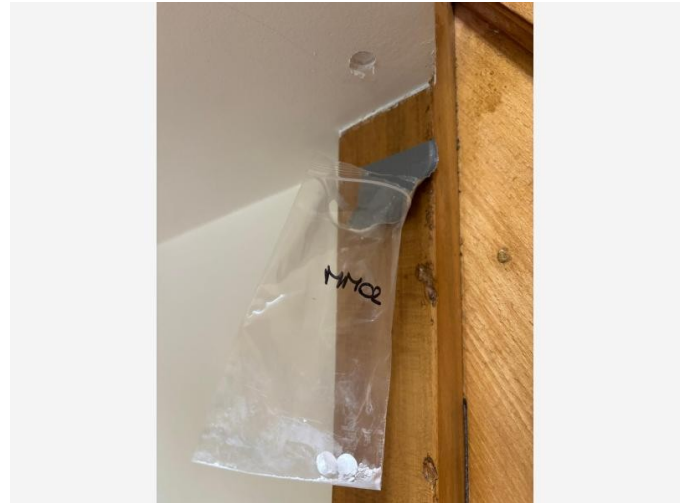
## Fiche 8: Pleisterwerk - plafonds

Geen asbest

| # | Type | Referentie | Resultaat |
|---|---|---|---|
| 8.1 | Mengmonster | MM02 | Geen asbest |
