# Asbestinventarisat attest

Van Erstenstraat 94, 2100 Antwerpen

Attestnummer : **20250508-000087.000**

Uitgegeven op : **08.05.2025**

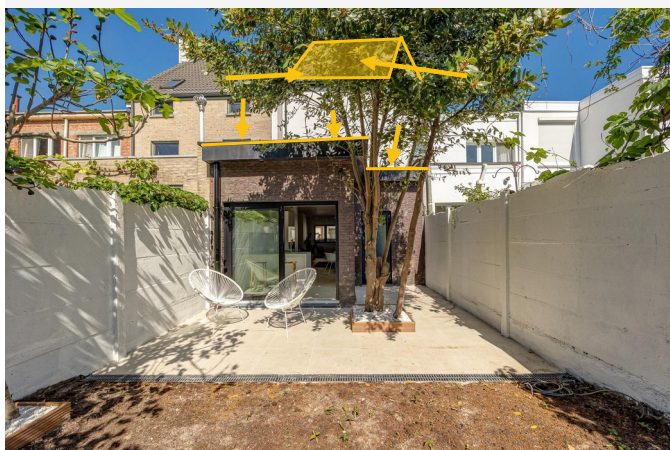
Situeringsfoto

Bouwjaar: 2024

*Constructies gebouwd vanaf 2001 moeten niet onderzocht worden*

| Opmerking | het hoofddak (schuin) is volledig nieuw en de roofing van de platte daken zijn vernieuwd 2024 (bijlage bewijsdocumentatie) |

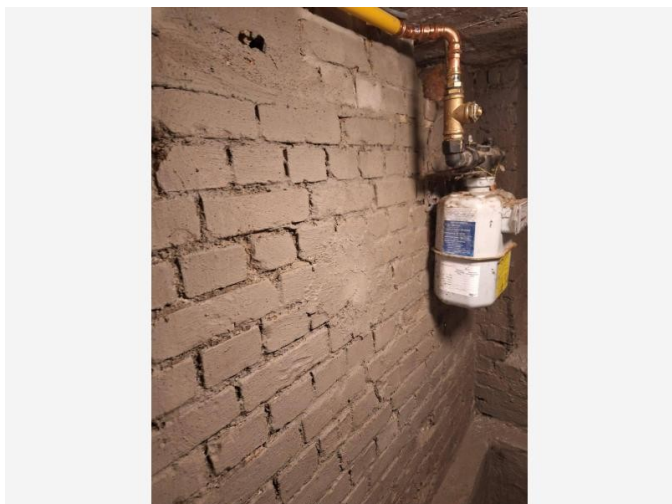
Vrije foto

er is geen bezetting of andere asbest verdachte zaken te melden in de kelder en kruipkelder

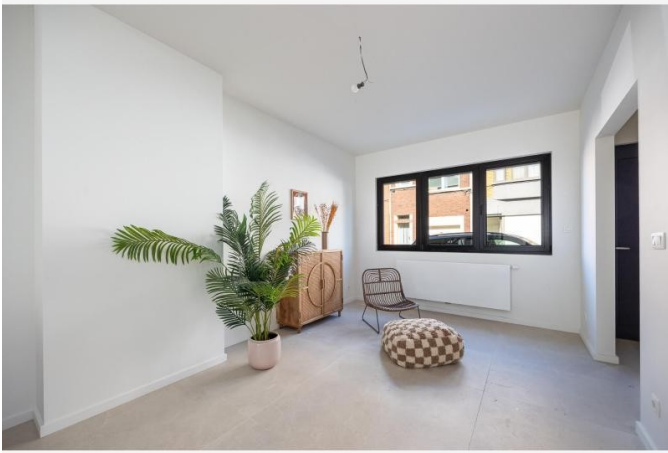
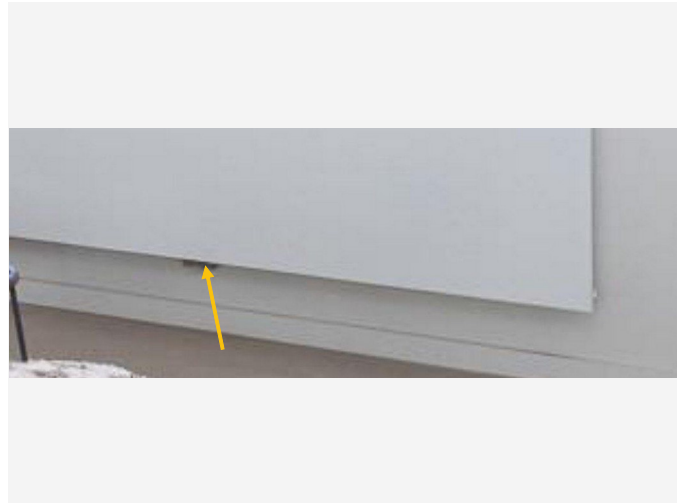
## Fiche 3: Bezetting binnenwanden

Geen asbest

| # | Type | Referentie | Resultaat |
|---|---|---|---|
| 3.1 | Mengmonster | G0.1 | Geen asbest |

| Bindmiddel van materiaal | Gips - kalk |
| Gebondenheid op basis van bindmiddel | Niet-hechtgebonden |

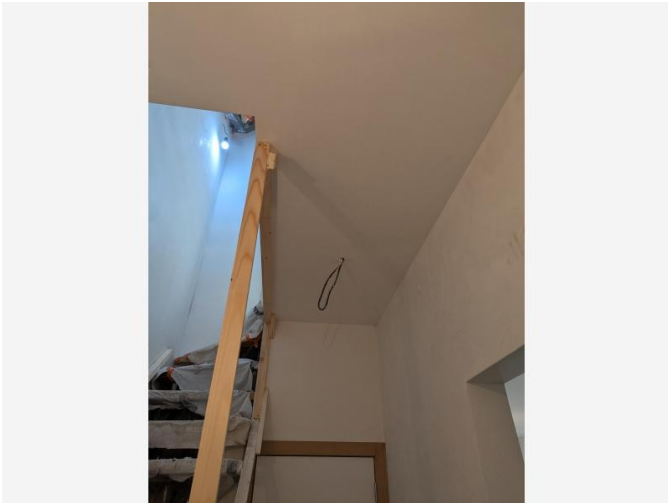
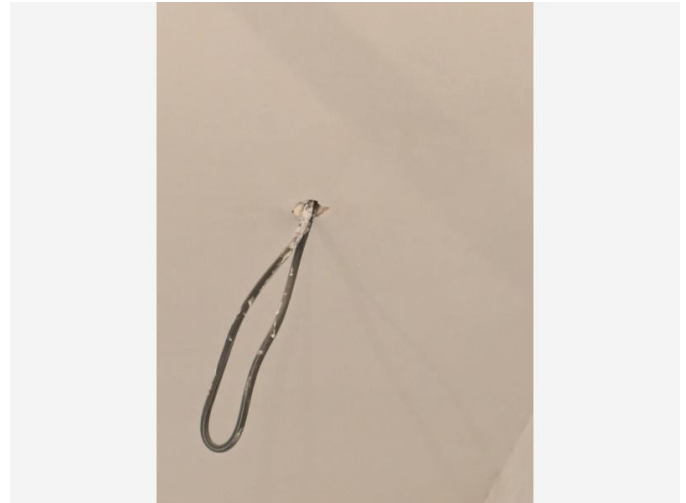
## Fiche 4: Bezetting plafonden

Geen asbest

| # | Type | Referentie | Resultaat |
|---|---|---|---|
| 4.1 | Mengmonster | G0.2 | Geen asbest |

| Bindmiddel van materiaal | Gips - kalk |
| Gebondenheid op basis van bindmiddel | Niet-hechtgebonden |
