# Asbestinventarisatattest

Hullendriesstraat 5, 9070 Destelbergen

Attestnummer : 20250328-000224.000

**Niet-asbestveilig**

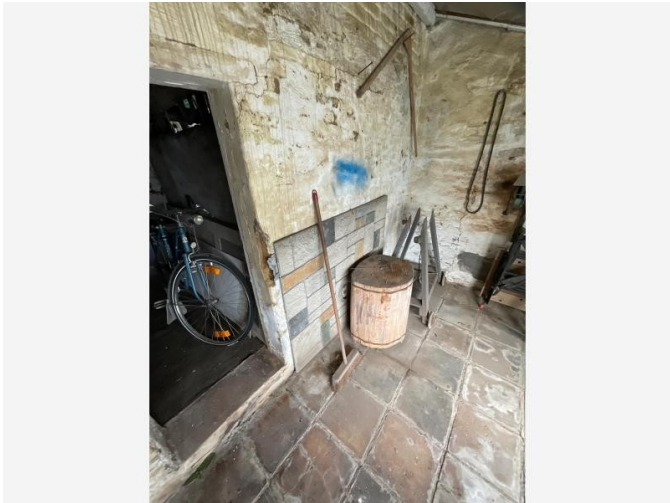
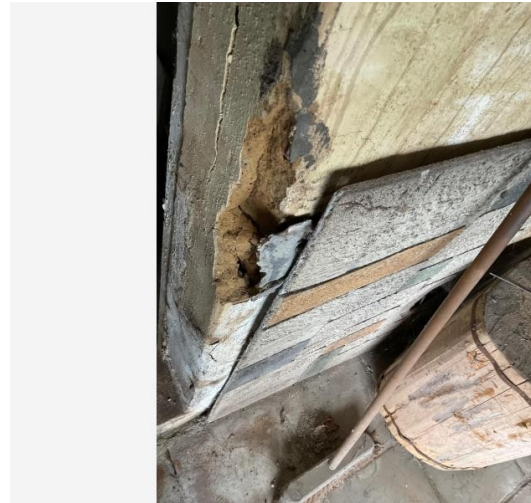
Het asbestmateriaal valt onder de mijlpaal van 2040.

**Dringend verwijderen**

| Asbestmaterialen | <ul style="list-style-type: none"><li>Plaat, paneel, tablet - Calciumsilicaat (type Pical, type Promatect)</li></ul> |
| Gebondenheid op basis van bindmiddel | Niet-hechtgebonden |

- Verwijder het asbestafval.

- Eenvoudige handelingen: mag via doe-het-zelf of door werknemer(s) met opleidingsattest eenvoudige handelingen  
De toepassing is los

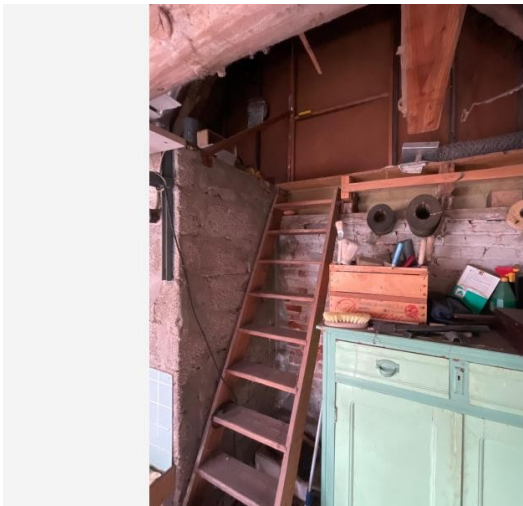
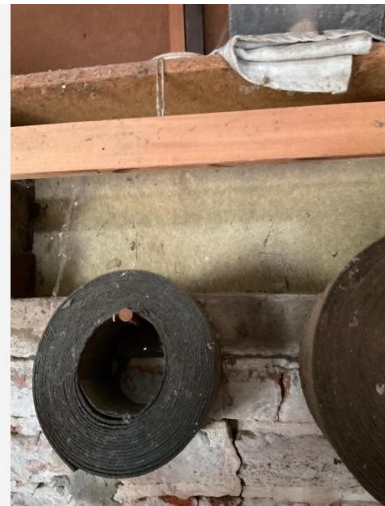
Het asbestmateriaal valt onder de mijlpaal van 2040.

Verwijderen

| Eindbeoordeling materiaalrisico | Verhoogd materiaalrisico en/of verhoogde kans op vezelvrijgave |

| Toestand van het materiaal | Licht beschadigd, licht verweerd. Intact calciumsilicaatmateriaal of categorie III 'gebondenheid' |

| Asbestmateriaal | Plaat, paneel, tablet - Type Menuiserite |

- Zorg voor een veilig beheer. Vermijd het beschadigen van het asbestmateriaal. Controleer de toestand jaarlijks op wijzigingen.

- Eenvoudige handelingen: mag via doe-het-zelf of door werknemer(s) met opleidingsattest eenvoudige handelingen

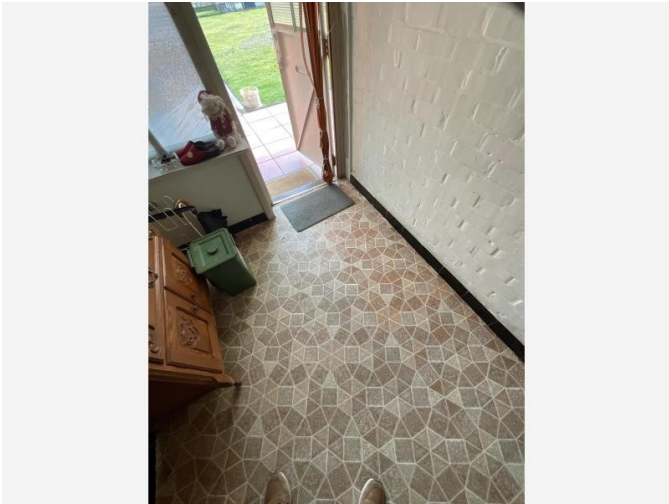
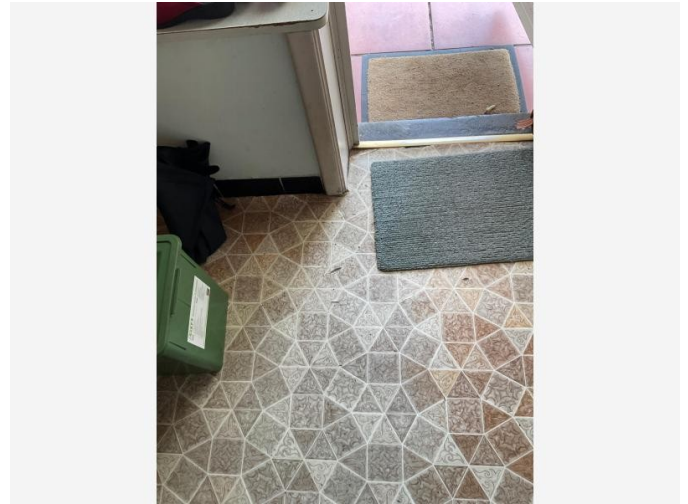
Het asbestmateriaal valt onder de mijlpaal van 2034.

Verwijderen

| Eindbeoordeling materiaalrisico | Verhoogd materiaalrisico en/of verhoogde kans op vezelvrijgave |

| Gebondenheid | Categorie 2: niet-hechtgebonden met matrix |

| # | Type | Referentie | Resultaat |
|---|---|---|---|
| 3.1 | Puntmonster | Mm02 | Chrysotiel |

- Zorg voor een veilig beheer. Vermijd het beschadigen van het asbestmateriaal. Controleer de toestand jaarlijks op wijzigingen.

- Hermetische zone (erkend asbestverwijderaar)  
Vanwege de losgebonden asbest enkel te verwijderen in een hermetische zone.

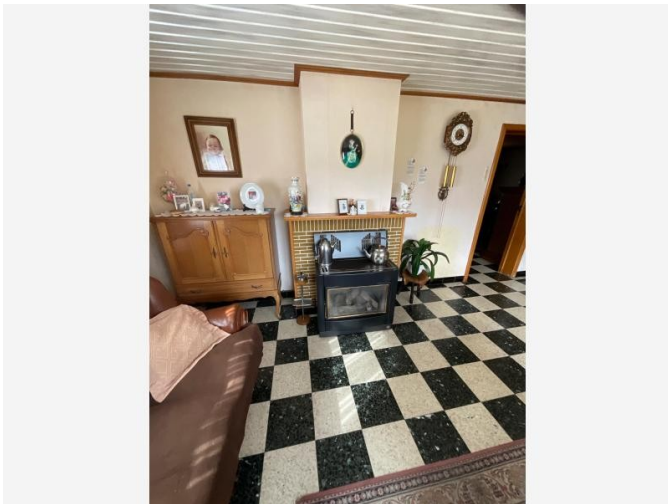
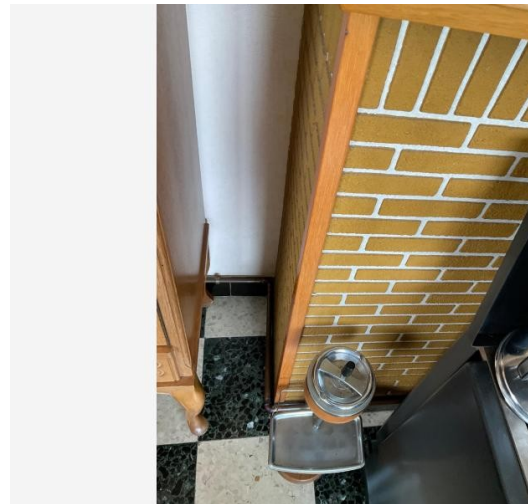
Het asbestmateriaal valt onder de mijlpaal van 2034.

Verwijderen

| Eindbeoordeling materiaalrisico | Verhoogd materiaalrisico en/of verhoogde kans op vezelvrijgave |

| Asbestsoort (vezeltype) | Crocidoliet aanwezig |

| Asbestmateriaal | Plaat, paneel, tablet - Calciumsilicaat (type Pical, type Promatect) |

- Zorg voor een veilig beheer. Vermijd het beschadigen van het asbestmateriaal. Controleer de toestand jaarlijks op wijzigingen.
- Verwijder dit asbestmateriaal zo snel mogelijk. Volg de toestand goed op.

- Eenvoudige handelingen: enkel door erkend asbestverwijderaar  
Hou rekening met de huidige wetgeving omtrent asbest. Info hierover kan u terugvinden op:  
<https://www.vlaanderen.be/asbest.be>

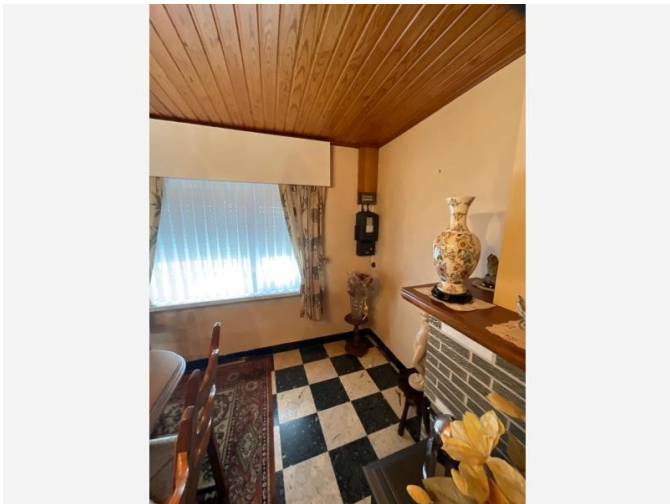
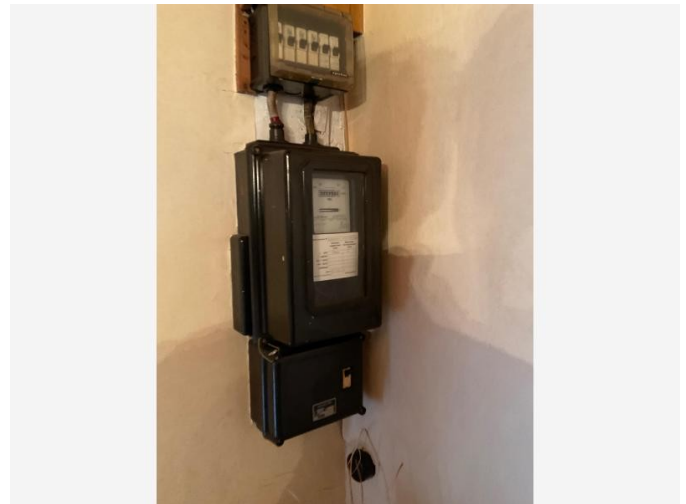
Het asbestmateriaal valt onder de mijlpaal van 2040.

Verwijderen

- Zorg voor een veilig beheer. Vermijd het beschadigen van het asbestmateriaal. Controleer de toestand jaarlijks op wijzigingen.

- Eenvoudige handelingen: mag via doe-het-zelf of door werknemer(s) met opleidingsattest eenvoudige handelingen  
Bakeliet zekeringkasten dienen door de bevoegde instanties verwijderd te worden.

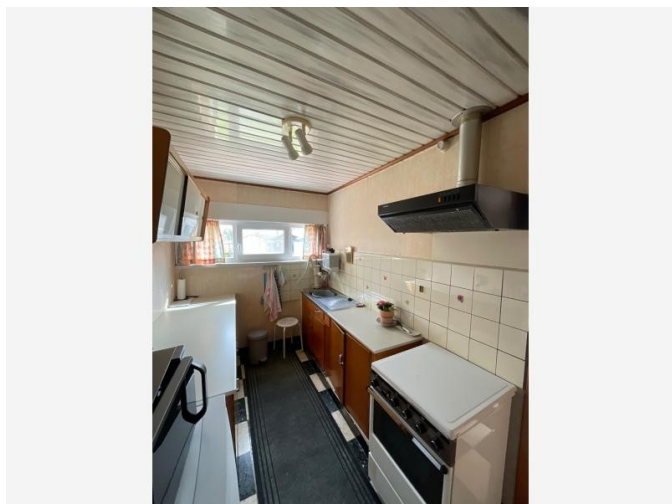
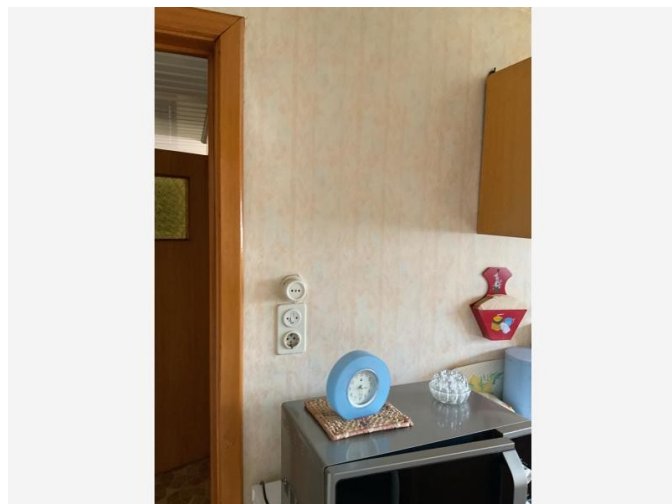
## Fiche 13: pleisterwerk wanden

Geen asbest

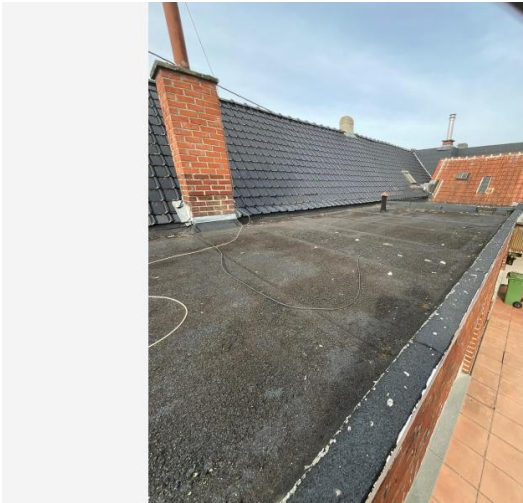
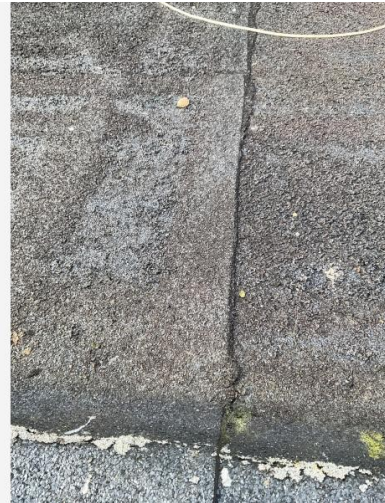
## Fiche 14: roofing dak

Geen asbest
