# Asbestinventarisatetest

Jozef II-sstraat 102, 9000 Gent

Attestnummer : **20250423-000321.000**

## Zone 1: APPARTEMENT MET HUISNUMMER 102

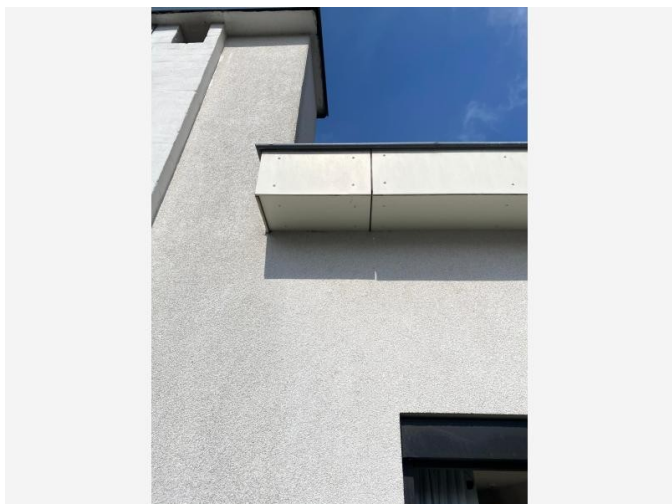
Vrije foto

De oversteek van het dak werd uitgewerkt met panelen ( type rockpanel, trespal) voorzien van schroeven met hetzelfde ralkleur.

Deze behoren net zoals de platte daken & het hellend dak bij de gemeenschappelijke delen van het volledige gebouw, maar werden alsnog beschreven aangezien ze kunnen afdruipten aan het dakterras.

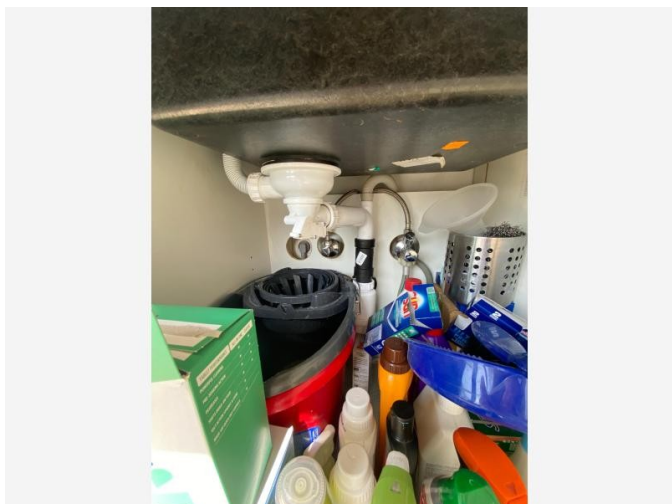
Vrije foto

KEUKEN DATEERT VAN 2017 - FOTO ALS BEWIJSDOCUMENT VAN STICKER IN DE KEUKENWAND TOEGEVOEGD, GEEN ANTIDREUNPLAAT AANWEZIG

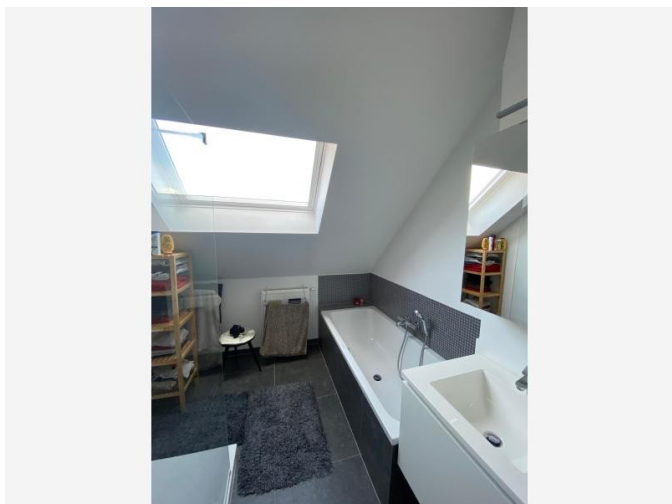
Vrije foto

Factuur 18016 dd 17/2/2018 toegevoegd als bewijsdocument

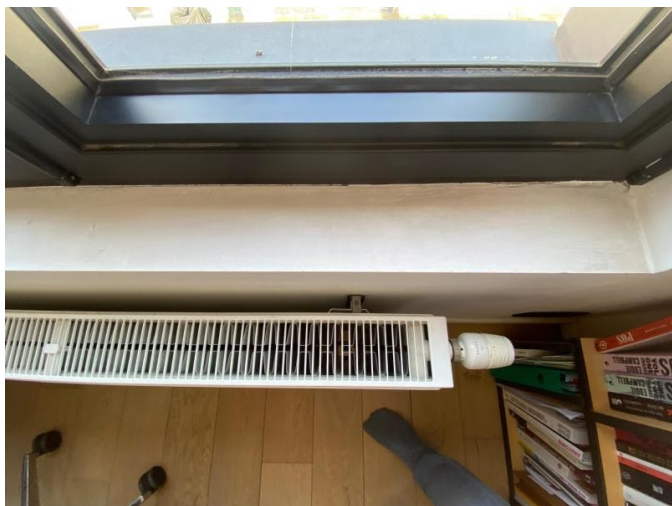
Vrije foto

Tijdens de inspectie van de raamtabletten heb ik, op basis van mijn ervaring, kunnen vaststellen dat deze raamtabletten niet asbesthoudend of asbestverdacht is. Deze werden uitgewerkt met pleisterwerk ( idem factuur pleisterwerk wand & plafond), er is verder geen afwerking voorzien.

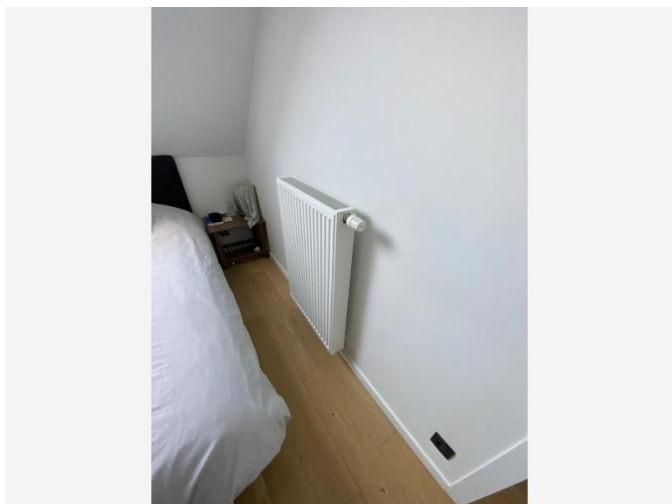
Vrije foto

Alle verwarmingselementen werden nagezien, ook de draaiknoppen, toevoerleidingen & afdichtingen.

Plaatsing van de volledige installatie gebeurde tijdens de verbouwingswerken waarvoor een bouwvergunning werd afgeleverd.

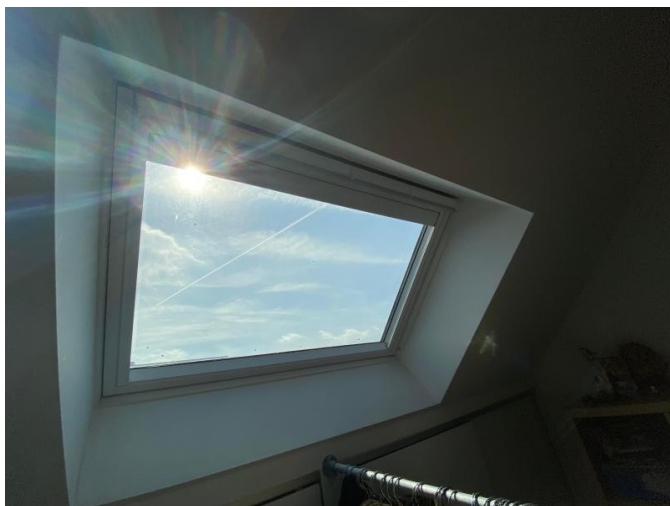
Vrije foto

facturatie van levering & plaatsing veluxramen in bijlage toegevoegd aan het attest.

factuur 17149 - 16/11/2017

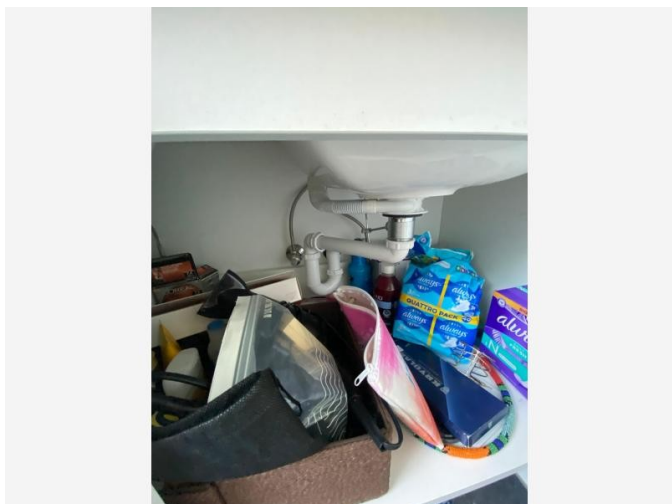
Vrije foto

GEEN VERDACHTE VASTSTELLINGEN GEZIEN - NAZICHT ALLE BOVENGRONDSE AANSLUITINGEN = PVC/PPE

| Identificatiemethode | STEEDS REKENING TE HOUDEN BIJ ONDERGRONDSE WERKEN DAT ER MOGELIJK NOG ONZICHTBARE AFVOEREN AANWEZIG KUNNEN ZIJN |

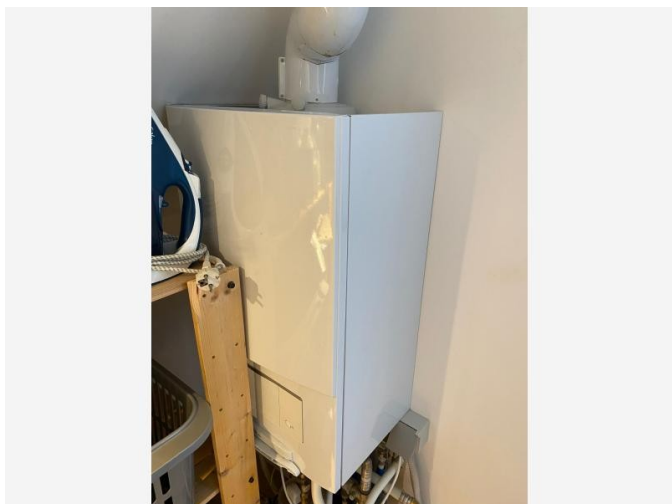
Vrije foto

Technische fiche werd als bewijsdocument toegevoegd aan het attest

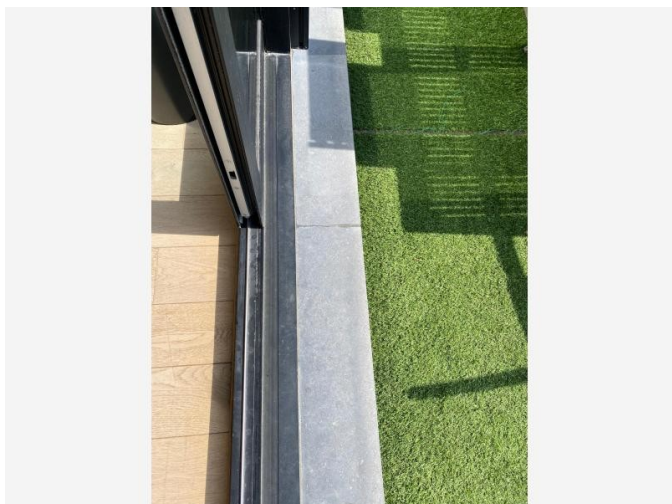
Vrije foto

Tijdens de inspectie van de deurdorpel ( natuursteen) heb ik, op basis van mijn ervaring, kunnen vaststellen dat deze deurdorpel niet asbesthoudend of asbestverdacht is.

Deze fiche werd ter advies meegegeven aangezien deze thv het dakterras ligt, maar behoort eigenlijk tot de gemeenschappelijke delen van het gebouw.

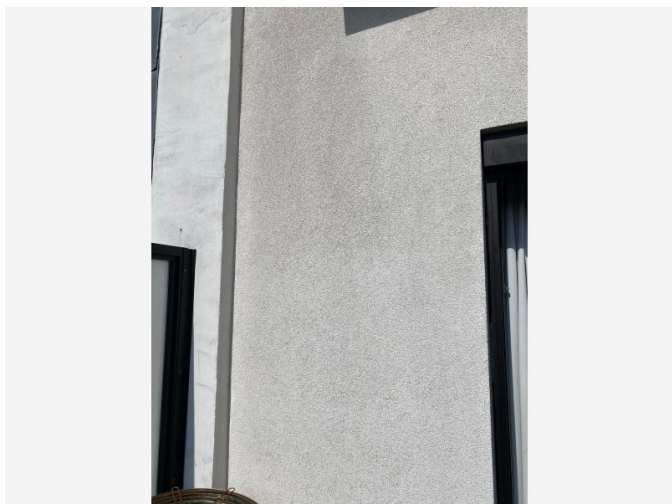
Vrije foto

Als bijlage werd ter advies factuur 18037 met datum 11/4/2018 toegevoegd waarbij de crepi werken beschreven werden.

De buitenschil van alle wooneenheden behoren tot de gemeenschappelijke delen, maar aangezien de crepi voorzien is thv het toegankelijk dakterras werd hij alsnog vermeld in het attest.

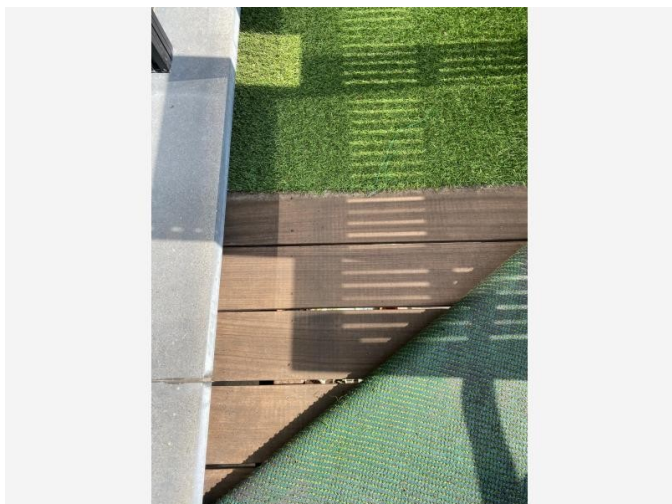
HET DAKTERRAS BESTAAT UIT HOUTEN LAMELLEN WAAR BOVENOP KUNSTGRAS VOORZIEN WERD.  
DE BALLUSTRIDE BESTAAT UIT EEN METALEN FRAME.

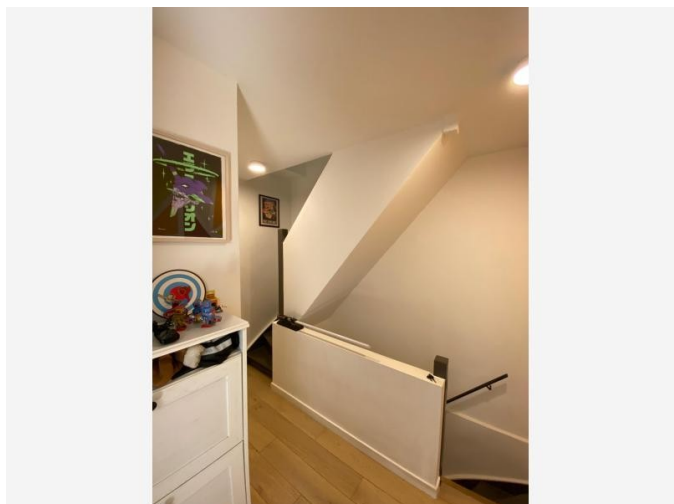
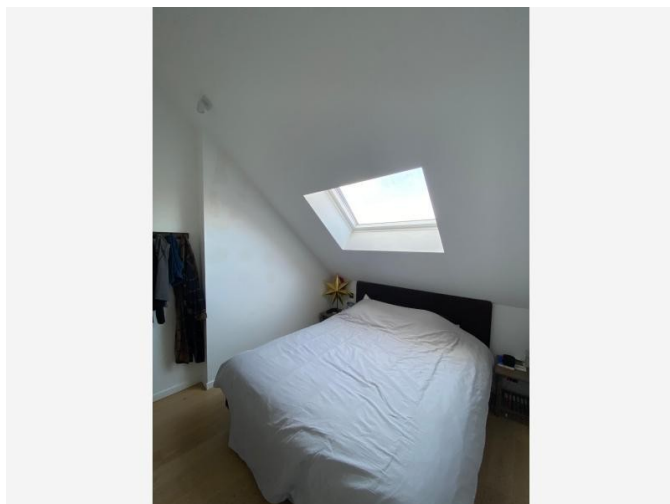
## Fiche 12: PLEISTERWERK PLAFOND

Geen asbest

| Opmerking | <p>opp die vermeld staat hierboven betreft facturatie die in bijlage werd toegevoegd. factuur 18016 &amp; gaat over het volledige gebouw dat aangepakt werd na ontvangst verbouwvergunning. ( gipsplaten)</p> <p>De vermelde oppervlaktes, diktes, afstand, gewicht en volumes kunnen licht afwijken. Er worden geen rechten verleend aan deze oppervlaktes/diktes/volumes.</p> |

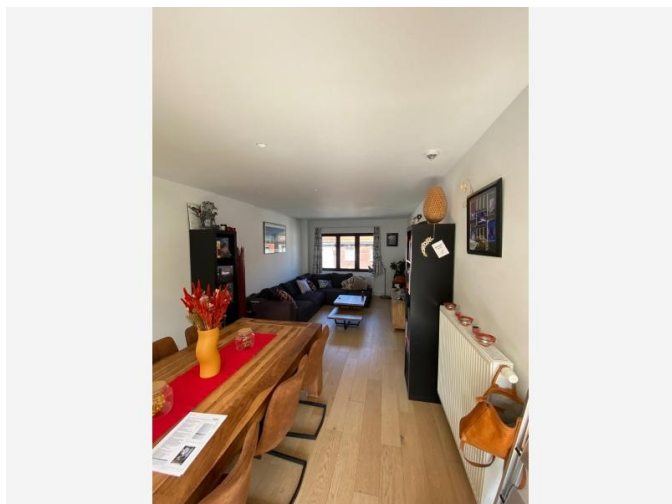
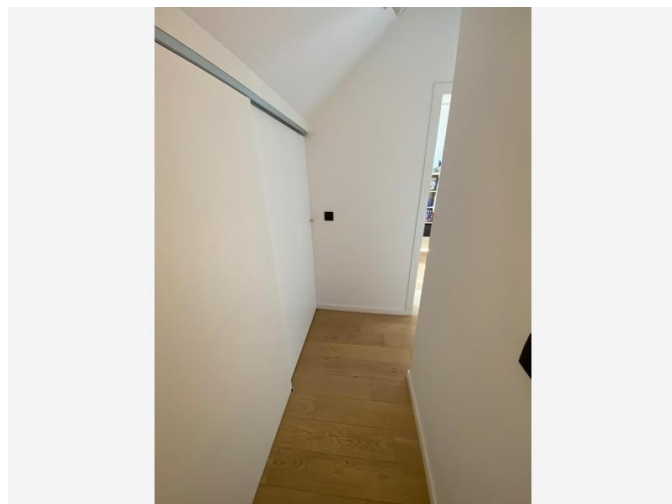
## Fiche 13: PLEISTERWERK WAND

Geen asbest

| Opmerking | De vermelde oppervlaktes, diktes, afstand, gewicht en volumes kunnen licht afwijken ( overname opp factuur 18016 dd 17/02/2018 voor het volledige gebouw aangezien de werken samen uitgevoerd werden) . Er worden geen rechten verleend aan deze oppervlaktes/diktes/volumes. |
