Sportstraat 288, 9000 Gent

## Asbestveilig (maar niet asbestvrij)

# Zone 1: Appartement

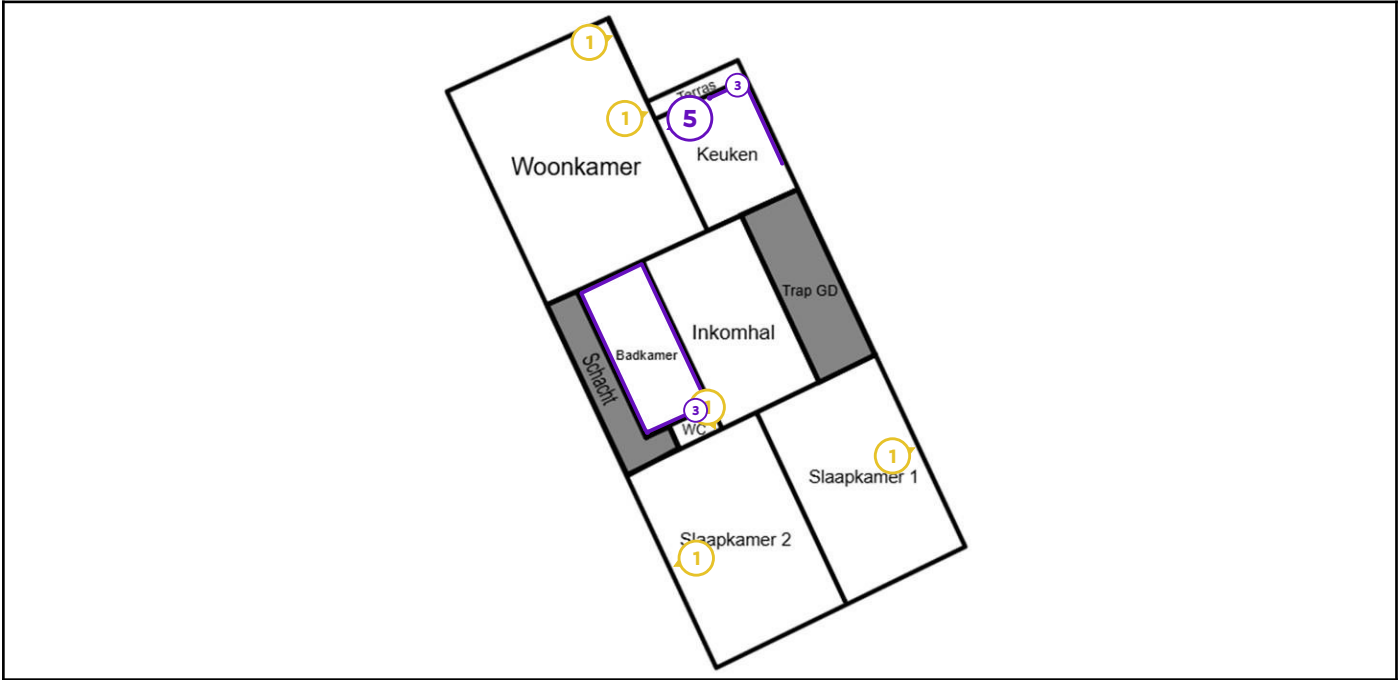
# Plan 1.3: Niveau +1 - bakeliet - wandtegels - CV-gasketel

| Beschrijving | Type | Actie |
|---|---|---|
| 1. bakeliet | Asbestmateriaal | Zorgvuldig beheren |

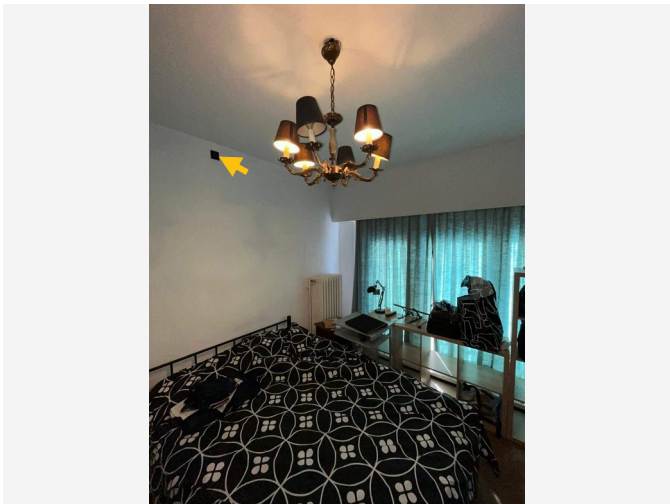
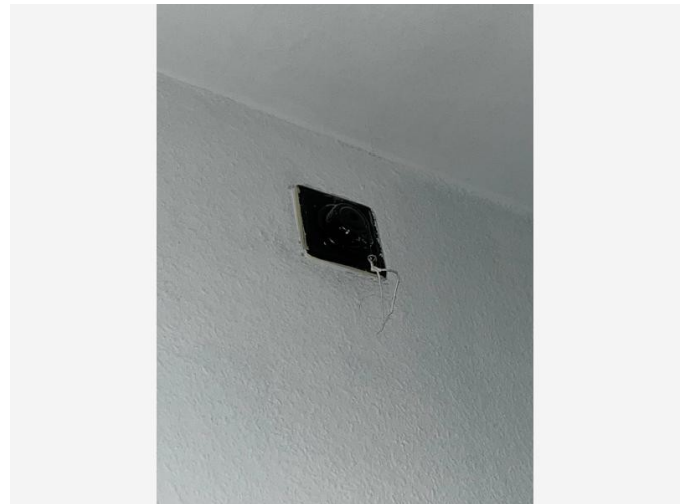
## Conclusie

Het asbestmateriaal valt onder de mijlpaal van 2040.

Bakeliet kan niet worden bemonsterd via niet-destructief onderzoek en kan asbest bevatten. Bij eventuele latere renovatie moet dit materiaal worden verwijderd.

| Eindbeoordeling materiaalisico | Laag materiaalisico en/of verlaagde kans op vezelvrijgave |

| Asbestsoort (vezeltype) | Crocidoliet aanwezig |
| Toestand van het materiaal | Onbeschadigd, niet verweerd |

| Opmerking | <p>In het appartement zijn enkele bakeliettoepassingen aanwezig. Hieronder vindt u een overzicht van de direct waarneembare en eenvoudig bereikbare toepassingen. Deze opsomming is niet limitatief:</p> <p>Slaapkamer 1: lichtschakelaar, slaapkamer 2: lichtschakelaar, afzonderlijk toilet: lichtschakelaar en woonkamer: stopcontacten.</p> <p>Meerdere foto's zijn bijgevoegd en raadpleegbaar via de Woningpas. De aangegeven hoeveelheden en gewichten zijn grove schattingen en kunnen niet worden gebruikt voor een gedetailleerde meetstaat voor werkzaamheden. Het is niet mogelijk om voor deze toepassingen een exacte oppervlakte te bepalen.</p> |

- Zorg voor een veilig beheer. Vermijd het beschadigen van het asbestmateriaal. Controleer de toestand jaarlijks op wijzigingen.

- Eenvoudige handelingen: mag via doe-het-zelf of door werknemer(s) met opleidingsattest eenvoudige handelingen  
Toepassing mag verwijderd worden via doe-het-zelf.

Bij twijfel dient een vakman, zoals een elektricien, deze toepassingen te verwijderen. Zorg ervoor dat het materiaal bij verwijdering niet breekt en beheer het zorgvuldig. Verpak het materiaal dubbel en draag de juiste beschermkleding. Breng het bakeliet naar een erkende asbestverwerker.

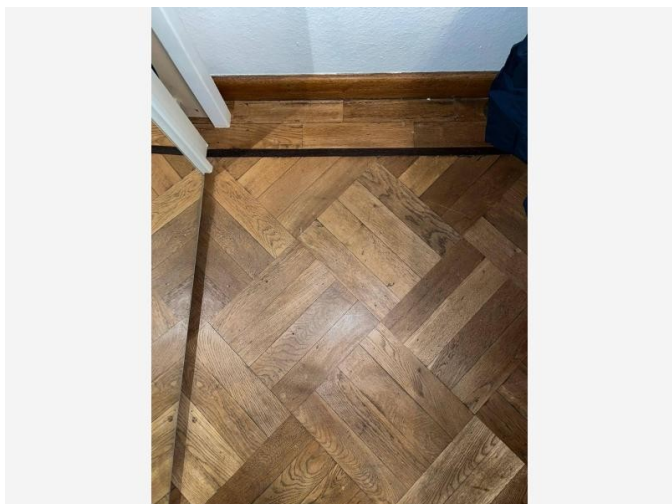
Er werden vloeren bovenop de chape aangebracht. De vloeren bestaan uit de volgende materialen: hout (mozaïek parket - laminaat) & tegels (keramisch - cement).

Bij eventuele latere renovatie moeten de materialen en producten (zoals lijm, cement of andere) die zich onder de vloeren, plinten en dorpels bevinden worden gecontroleerd om als niet-asbestverdacht gecatalogiseerd te worden. Inspectie van het bovengenoemde valt buiten de scope van het niet-destructief onderzoek.

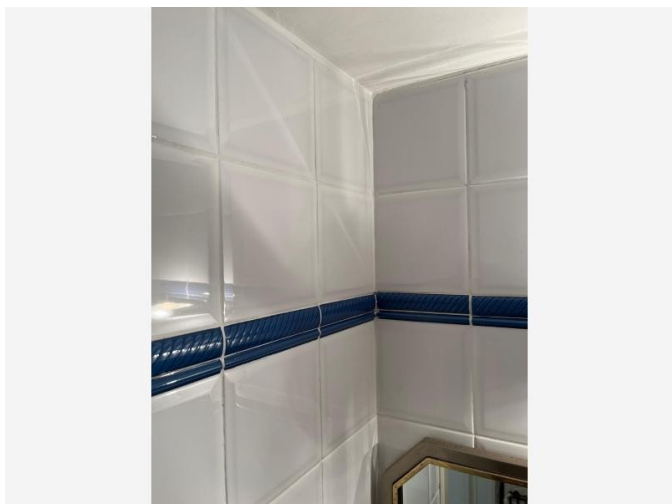
In de keuken en badkamer werden wandtegels aan de muren aangebracht. Deze tegels zijn in goede staat, vertonen geen tekenen van verwerking en zijn niet beschadigd.

Bij eventuele latere renovatie moeten de materialen en producten (zoals lijm en cement) onder de wandtegels gecontroleerd worden om te bepalen of ze als niet-asbestverdacht gecatalogiseerd kunnen worden. Volgens het inspectieprotocol van het niet-destructief onderzoek zijn deze materialen niet bemonsterbaar.

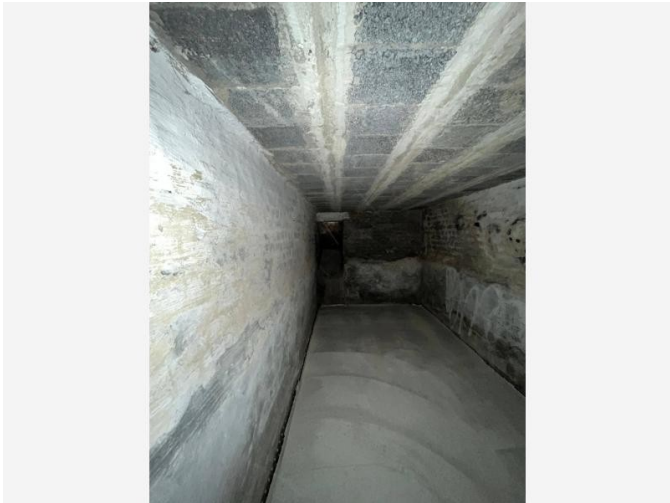
In de kelderberging werden geen asbestverdachte materialen waargenomen.  
Meerdere foto's in bijlage, raadpleegbaar via de Woningpas.

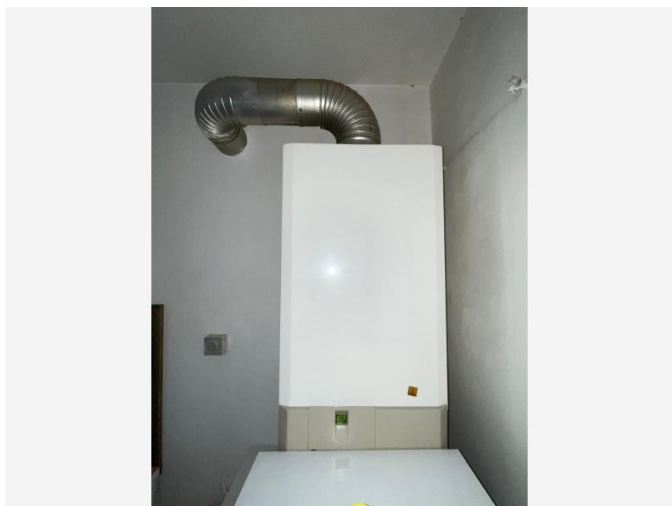
In de keuken hangt een werkende gaswandketel. Het betreft een gaswandketel van het merk Junkers. Het toestel bevat geen asbesthoudende pakkingen of andere materialen.

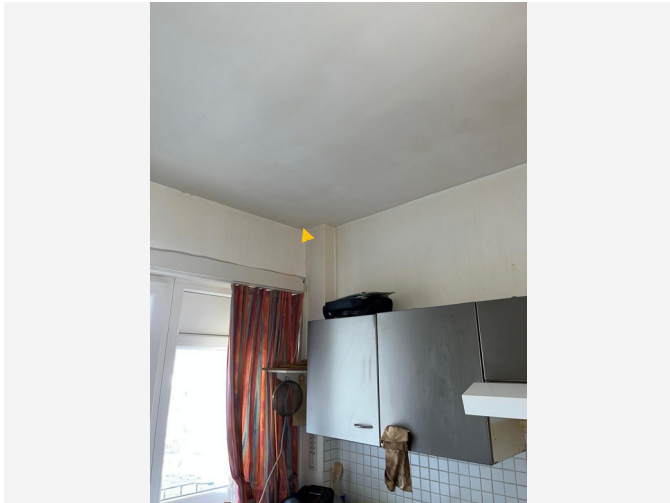
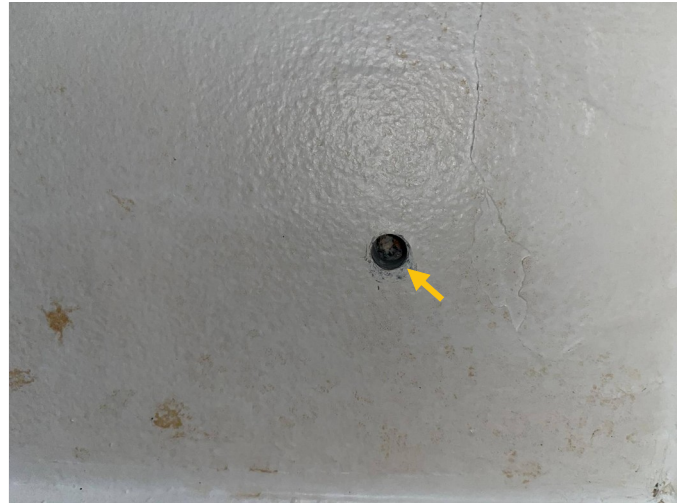
## Fiche 6: pleisterwerk - plafond

Geen asbest

| # | Type | Referentie | Resultaat |
|---|---|---|---|
| 6.1 | Mengmonster | GEN002 | Geen asbest |

| Opmerking | <p>In alle ruimtes van het appartement is pleisterwerk aan de plafonds aanwezig. Monstername werd uitgevoerd in slaapkamer 2 en de keuken (natte &amp; stookruimte). De trappenhal was niet van toepassing voor monstername (gemeenschappelijk delen).</p> <p>De monsternamepunten zijn na afloop gefixeerd met Amiseal Fix 11 en Polyfilla. Extra foto's van de monstername en fixaties zijn bijgevoegd en kunnen worden geraadpleegd via de Woningpas.</p> <p>De opgegeven hoeveelheden en gewichten zijn slechts een ruwe schatting en kunnen niet worden gebruikt voor het opstellen van een meetstaat voor werkzaamheden.</p> |

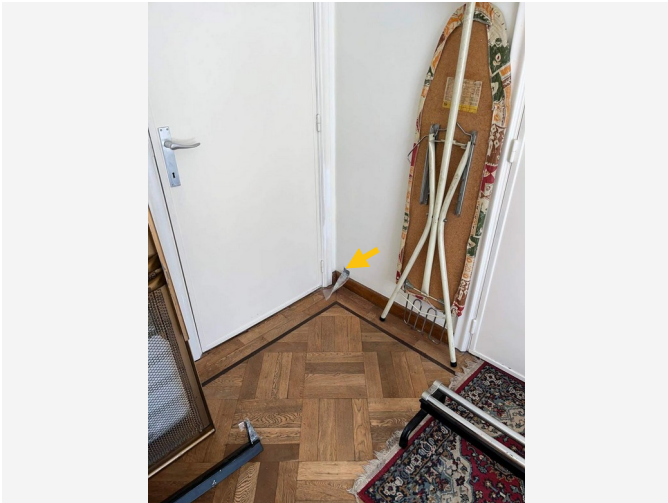
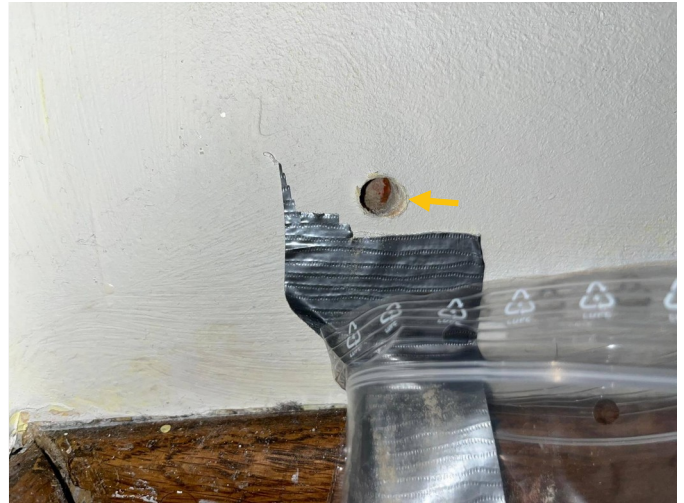
## Fiche 7: pleisterwerk - wand

Geen asbest

| # | Type | Referentie | Resultaat |
|---|---|---|---|
| 7.1 | Mengmonster | GEN003 | Geen asbest |

| Opmerking | <p>In alle ruimtes van het appartement is pleisterwerk aan de binnenwanden aanwezig uitgenomen in de badkamer. Monstername werd uitgevoerd in de keuken (natte en stookruimte) en slaapkamer 2. De trappenhal was niet van toepassing voor monstername (gemeenschappelijk delen).</p> <p>De monsternamepunten zijn na afloop gefixeerd met Amiseal Fix 11 en Polyfilla. Extra foto's van de monstername en fixaties zijn bijgevoegd en kunnen worden geraadpleegd via de Woningpas.</p> <p>De opgegeven hoeveelheden en gewichten zijn slechts een ruwe schatting en kunnen niet worden gebruikt voor het opstellen van een meetstaat voor werkzaamheden.</p> |

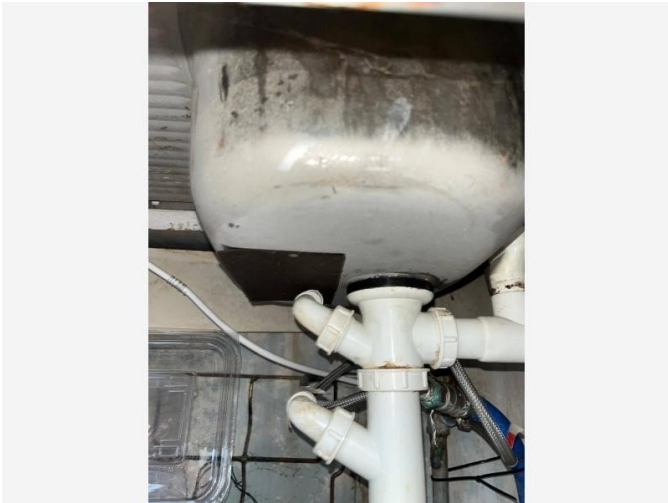
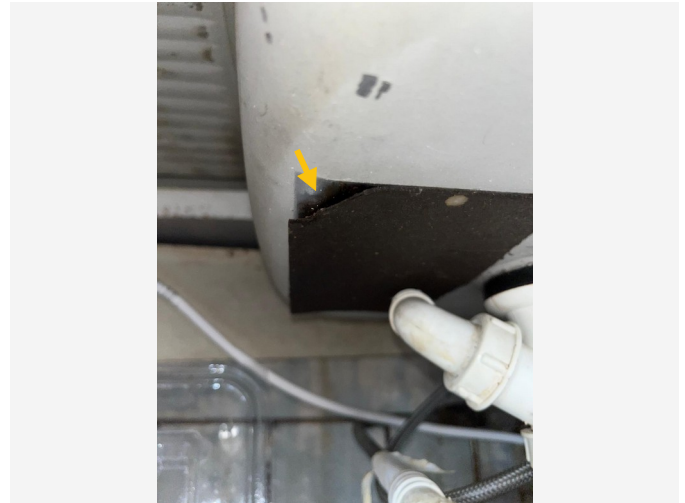
## Fiche 8: antidreunplaatje

Geen asbest

| # | Type | Referentie | Resultaat |
|---|---|---|---|
| 8.1 | Puntmonster | GEN001 | Geen asbest |
