# Asbestinventarisatetest

Molenstraat 55, 9230 Wetteren

Attestnummer : **20250313-000314.000**

Uitgegeven op : **13.03.2025**

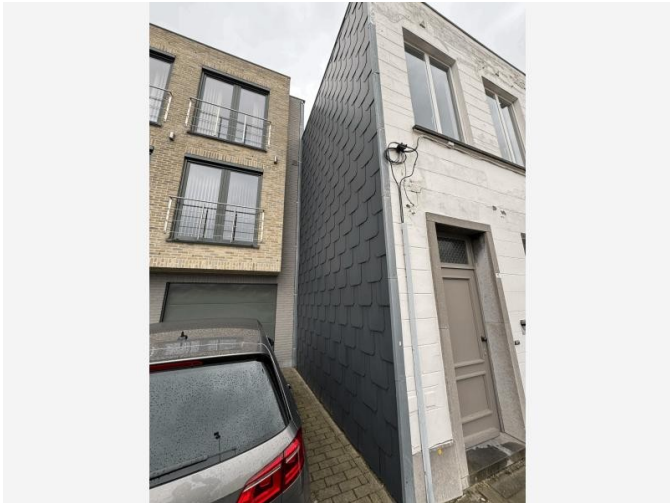
Vrije foto

De leien tegen de zijgevels zijn vernieuwd in 2006. De leien zijn dus niet asbesthoudend.

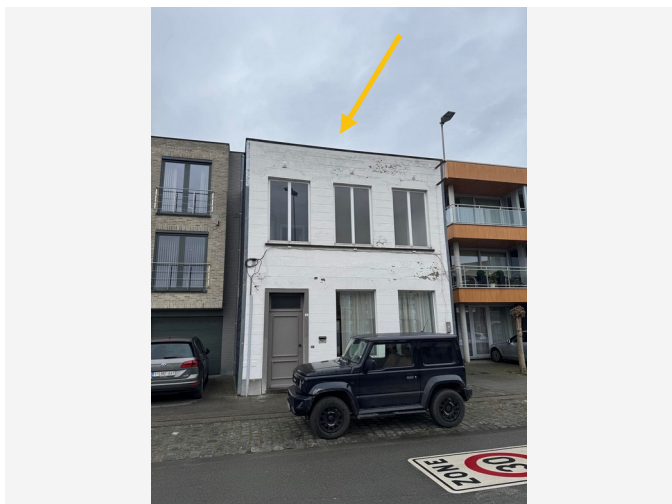
Vrije foto

Het plat dak is vernieuwd in 2006. De roofinglaag is dus niet asbesthoudend.

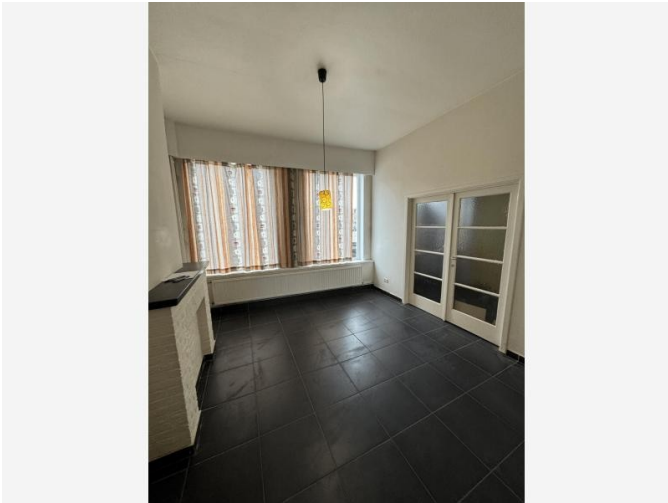
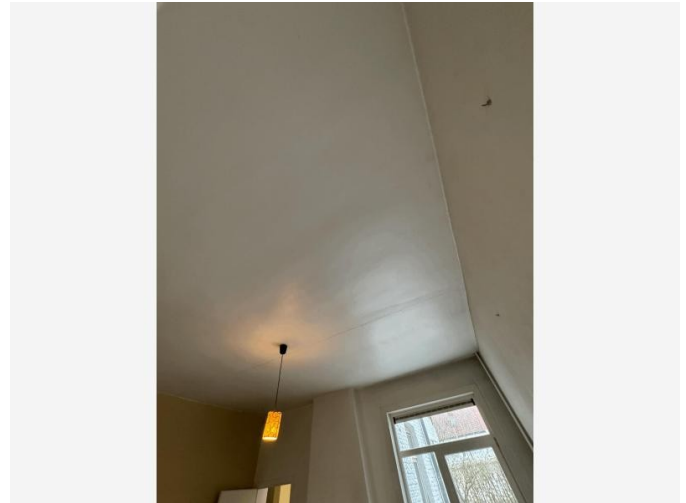
## Fiche 3: pleisterwerk plafond

Geen asbest

| # | Type | Referentie | Resultaat |
|---|---|---|---|
| 3.1 | Mengmonster | EPCnu-P127-M002 | Geen asbest |

| Bindmiddel van materiaal | Gips - kalk |
| Gebondenheid op basis van bindmiddel | Niet-hechtgebonden |

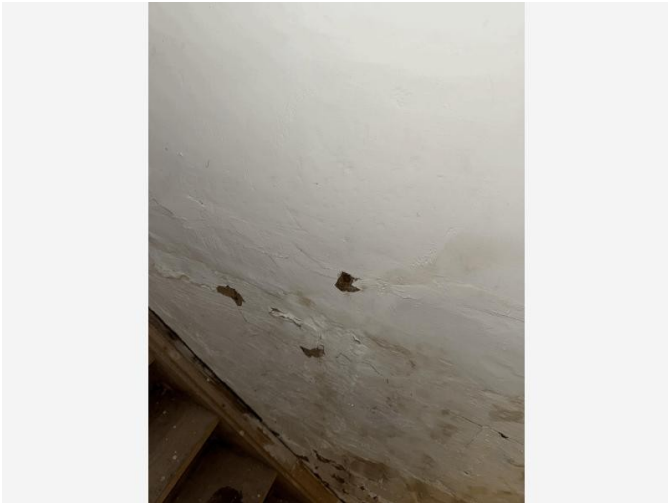
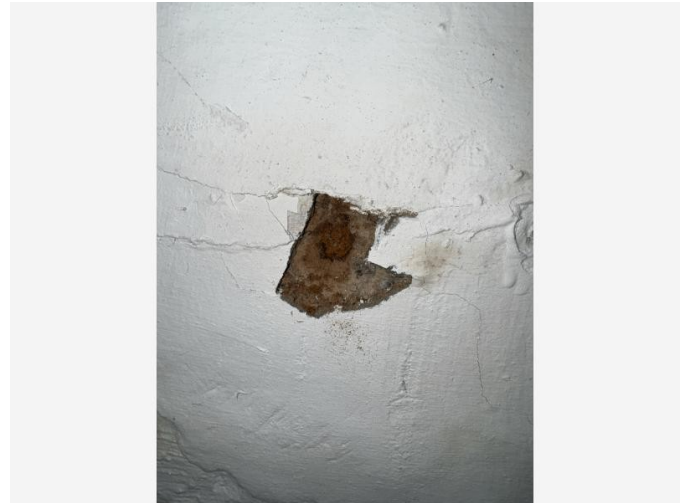
## Fiche 4: pleisterwerk wand

Geen asbest

| # | Type | Referentie | Resultaat |
|---|---|---|---|
| 4.1 | Mengmonster | EPCnu-P127-M001 | Geen asbest |

| Bindmiddel van materiaal | Gips - kalk |
| Gebondenheid op basis van bindmiddel | Niet-hechtgebonden |
