# Asbestinventarisatetest

Langemuren 7, 9400 Ninove

Attestnummer : **20250606-000016.000**

Uitgegeven op : **06.06.2025**

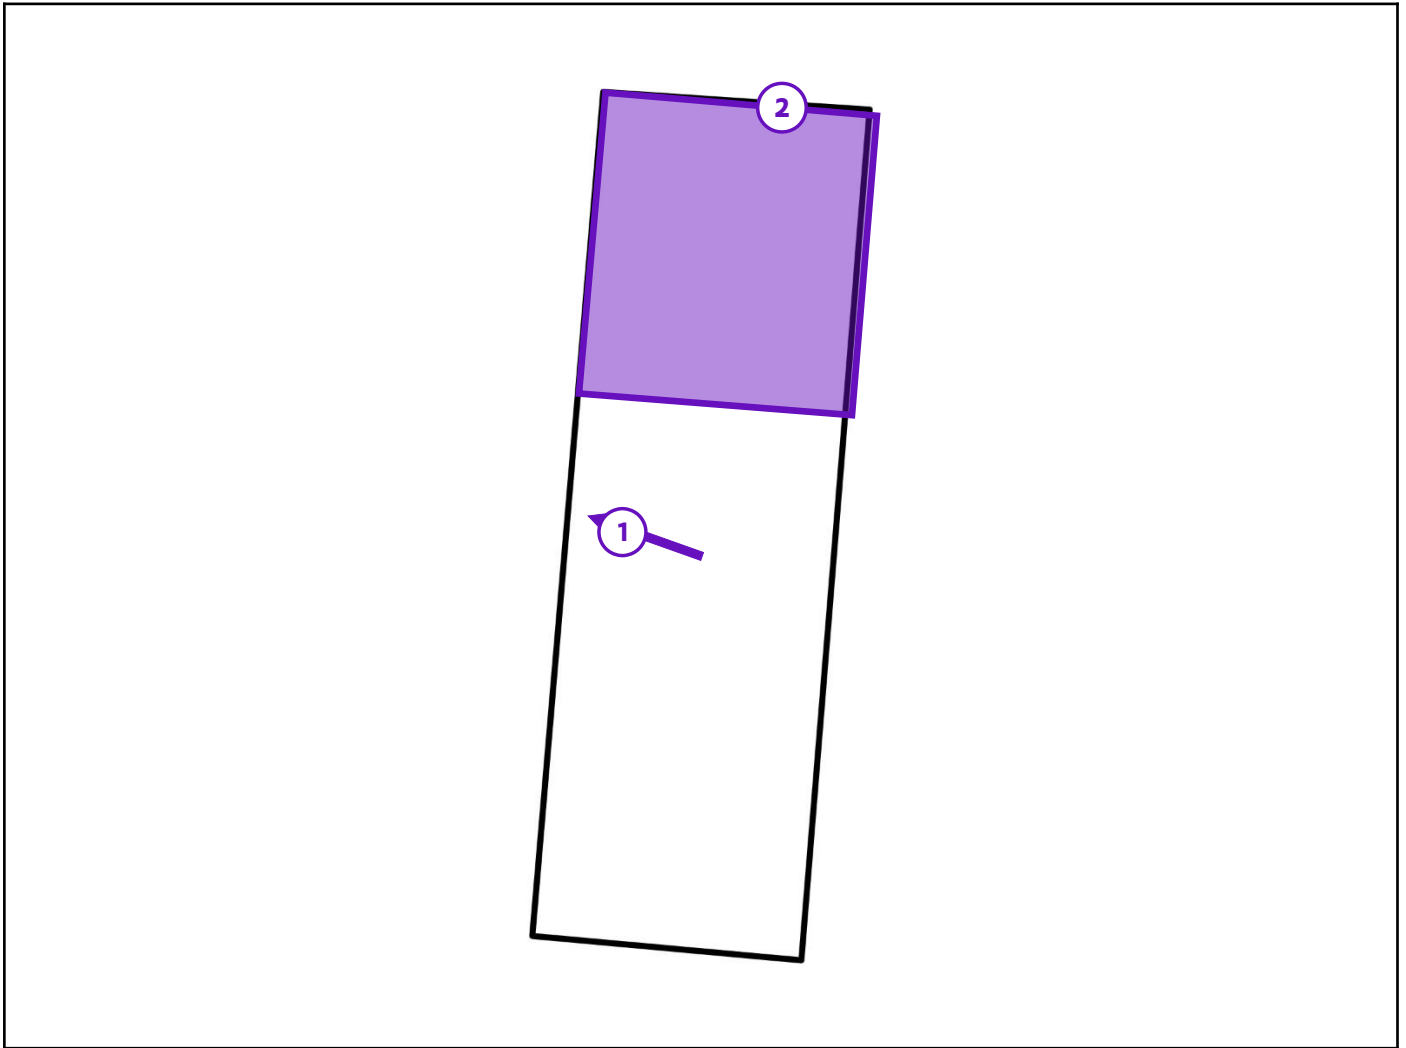
## Plan 1.1: Woning plan bovenaanzicht

| Beschrijving | Type | Actie |
|---|---|---|
| 1. Schoorsteenbuis in schouw | Beperking | - |
| 2. Onderlagen roofing plat dak | Advies | - |

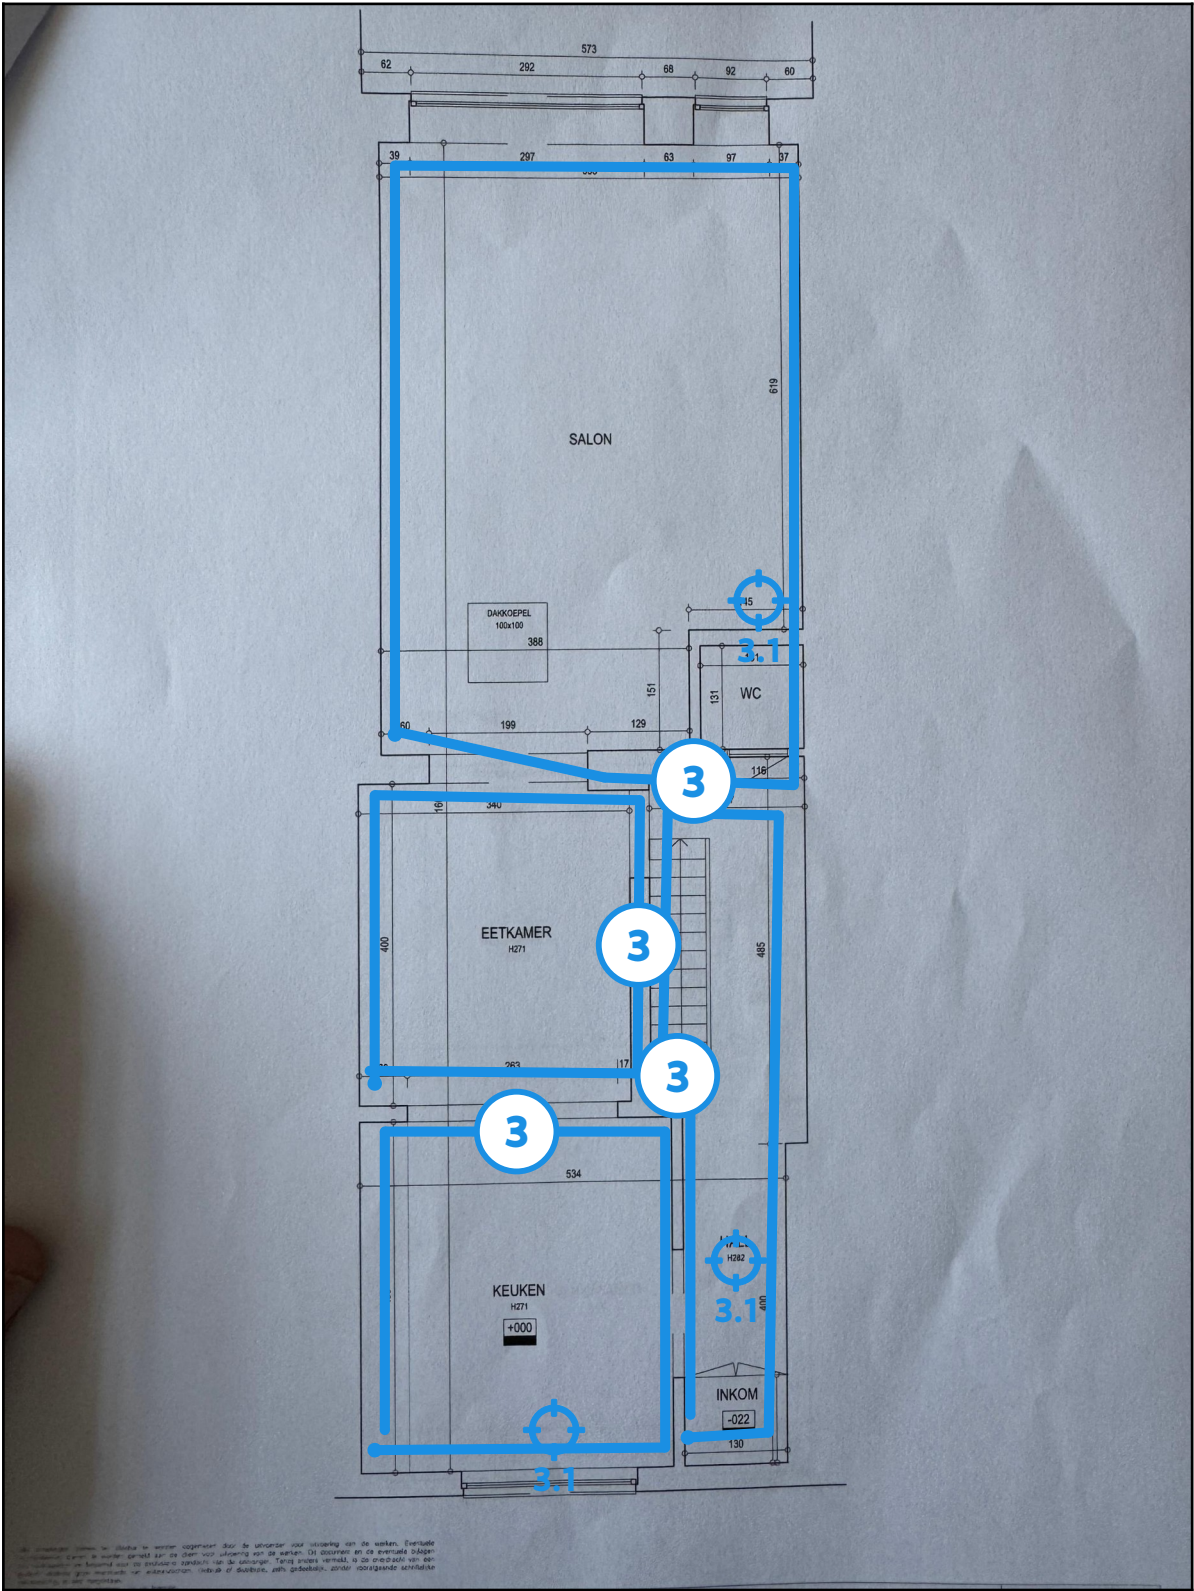
# Plan 1.3: Plan gelijkvloers

| 3. Pleisterwerk Muren | Geen asbest | - |
| 3.1 Code: 6301 | Mengmonster | - |

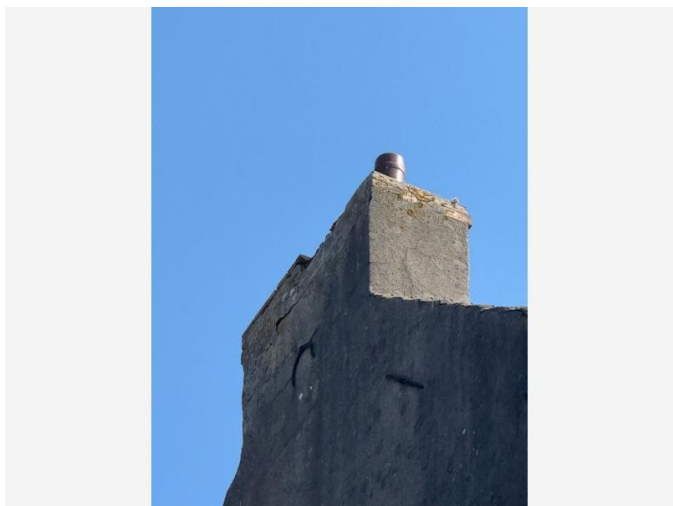
*Situeringsfoto*

**Reden:** Het te onderzoeken materiaal situeert zich hoger dan 3,50 m te rekenen vanaf een veilige ondergrond

**Uitleg van de asbestdeskundige:** Door de hoogte kon niet vastgesteld worden of er zich in de schouwen eventueel asbesthoudende schoorsteenbuizen bevinden.

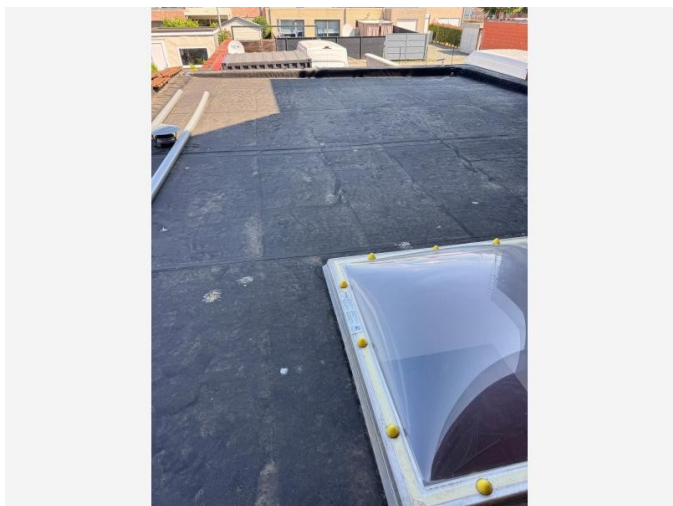
Vrije foto

De toplaag van het plat dak is EPBM en dus niet asbestverdacht. Mogelijk bevindt er zich onder deze toplaag nog een eventueel asbesthoudende laag roofing. Let op bij werken en herstellingen en laat bij twijfel een staalname uitvoeren van eventuele onderlagen.

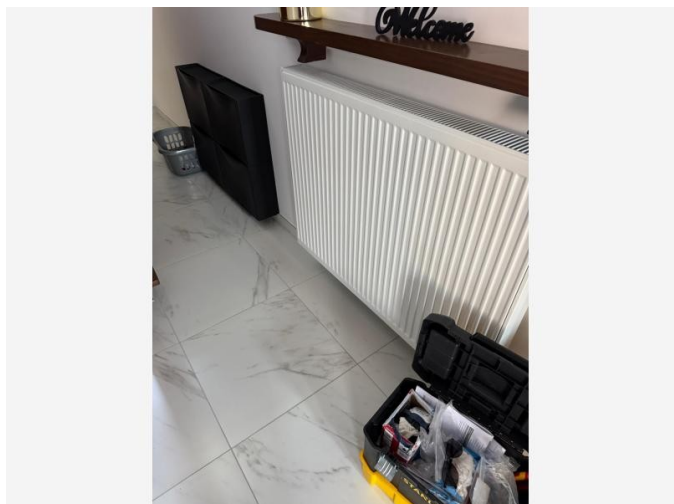
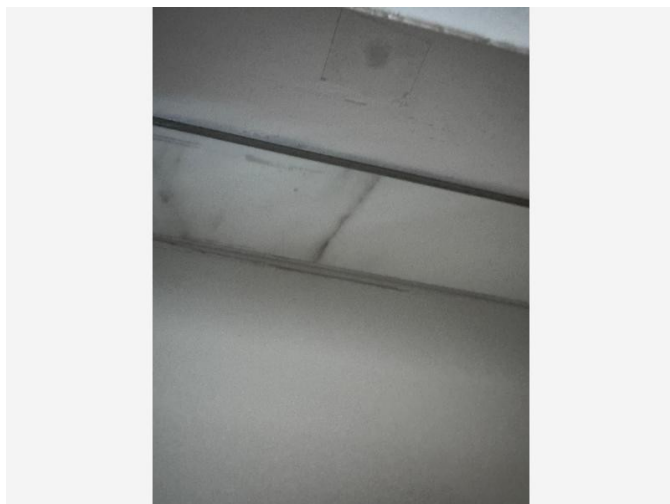
## Fiche 3: Pleisterwerk Muren

Geen asbest

| Opmerking | Geschatte oppervlakte. Plafonds zijn overal gyproc. |
