# Asbestinventarisatetest

Goedlevenstraat 135, 9041 Gent

Attestnummer : **20250505-000248.000**

Uitgegeven op : **05.05.2025**

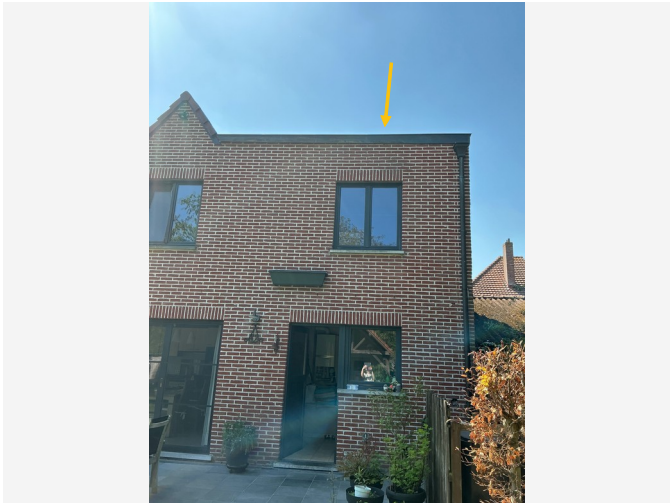
| Fiche 1: Plat dak roofing..... | 16 |

**Reden:** Het te onderzoeken materiaal situeert zich hoger dan 3,50 m te rekenen vanaf een veilige ondergrond

**Uitleg van de asbestdeskundige:** Plat dak zou ongeveer rond 2009 moeten gelegd zijn, maar daar is geen bewijs van. Vandaar is er een kans dat er asbesthoudende roofing op het plat dak ligt.

| (Asbest)materiaal | Dak- en gevelbekleding - Roofing |
| Karakterisatie | Asbest (verdacht) |

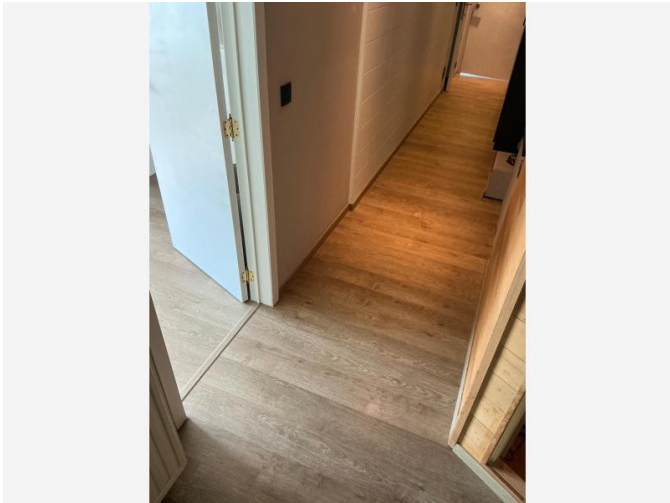
| Fiche 2: Laminaat op kurktegels 1e verdiep..... | 18 |

Volle beton + kurk tegels + laminaat (-> werd gelegd over de kurk tegels rond 2019).

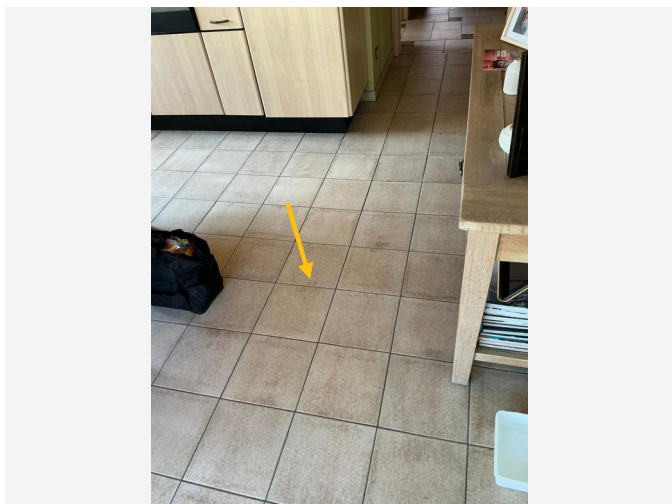
| Fiche 3: Tegellijm gelijkvloers..... | 19 |

Deze tegels zouden gelegd zijn rond 1994, aangezien dit nog voor 2001 is, kan dit als asbestverdacht worden gezien.

Wegens de goede toestand van de vloertegels, was het niet mogelijk om de tegellijm te bemonsteren. Er wordt aangeraden om extra maatregelen te treffen of een extra expertise te laten uitvoeren bij afbraak of renovatie want gezien het bouwjaar is er een mogelijkheid dat de lijm asbesthoudend kan zijn.

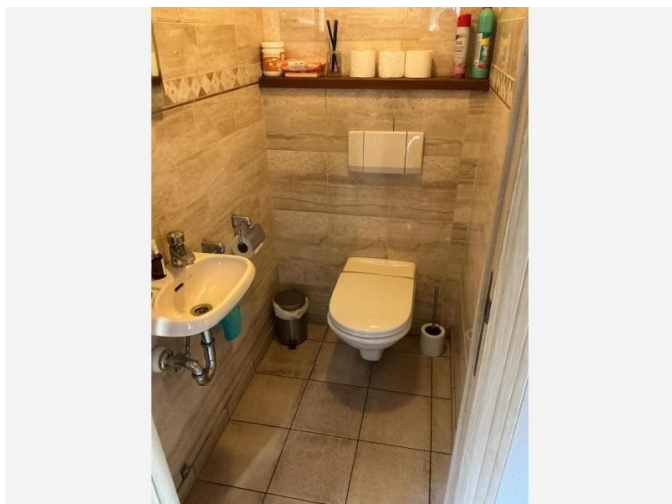
| Fiche 4: Tegellijm muren toilet GVL + badkamer..... | 20 |

De tegels lijken redelijk recent, er zijn geen bewijsstukken die vastleggen wanneer dit zou geplaatst zijn.

Wegens de goede toestand van de tegels aan de muren, was het niet mogelijk om de tegellijm te bemonsteren. Er wordt aangeraden om extra maatregelen te treffen of een extra expertise te laten uitvoeren bij afbraak of renovatie want gezien het bouwjaar is er een mogelijkheid dat de lijm asbesthoudend kan zijn.

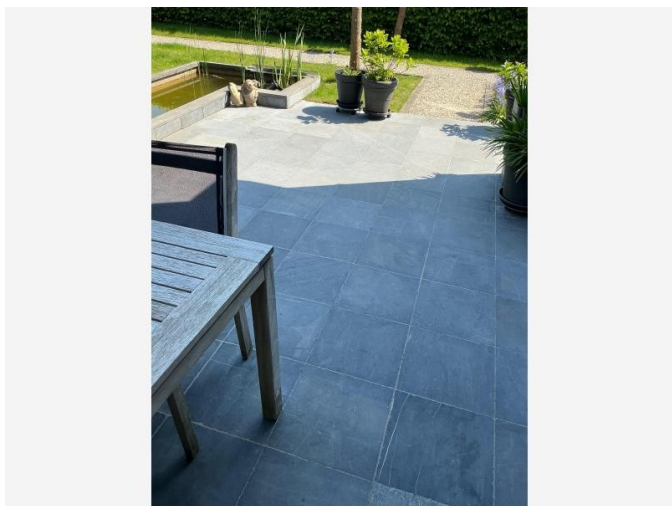
| Fiche 5: Terras 2017..... | 21 |

Terras werd volgens de eigenaar gelegd in 2017.

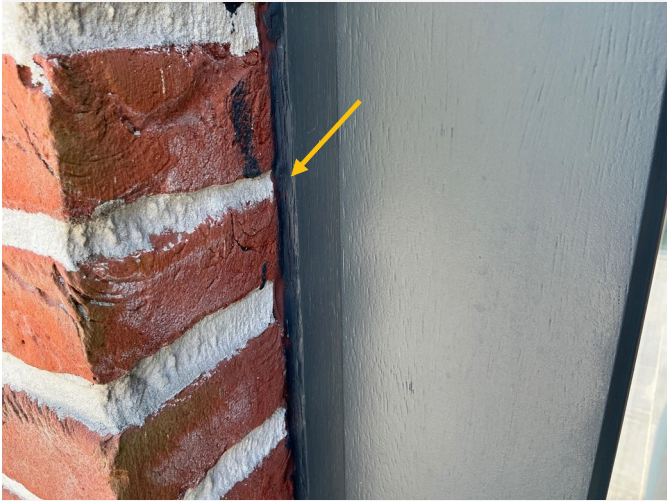
| Fiche 6: Kit omlijsting en metselwerk..... | 22 |

Zacht en elastisch.

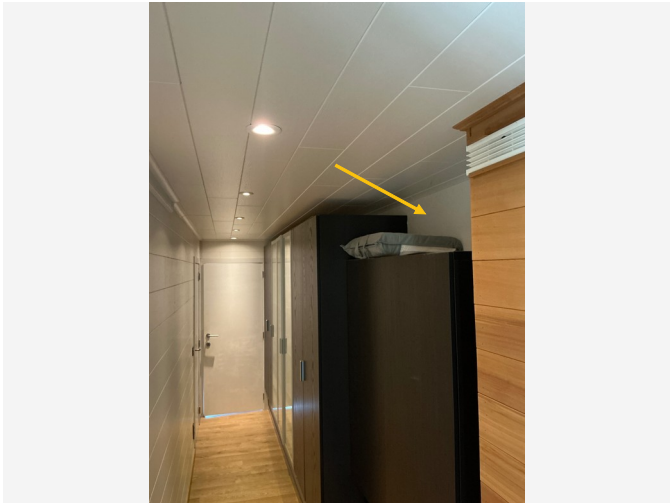
| Fiche 7: 2009 houtconstructie 1e verdiep..... | 23 |

Vroeger was er een hellend dak, maar dat werd in 2009 vergroot en opgetrokken met houten constructie, daar ontstond dan ook een plat dak.

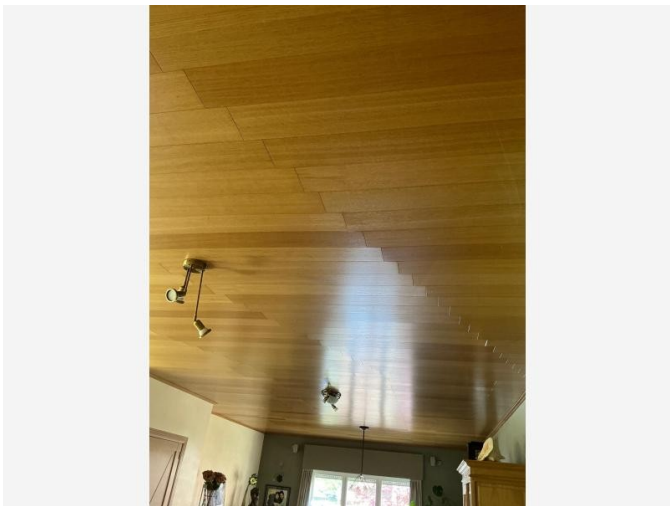
| Fiche 8: Plafond leefruimte 2005..... | 24 |

Er bevindt zich een valse plafond in de leefruimte. De eigenaar zegt dat dit werd geplaatst rond 2005, maar hier zijn geen bewijsstukken van. Er wordt aangeraden om extra maatregelen te treffen of een extra expertise te laten uitvoeren bij afbraak of renovatie want er bestaat altijd een kans dat er zich een asbesthoudend materiaal bevindt achter de valse plafond.

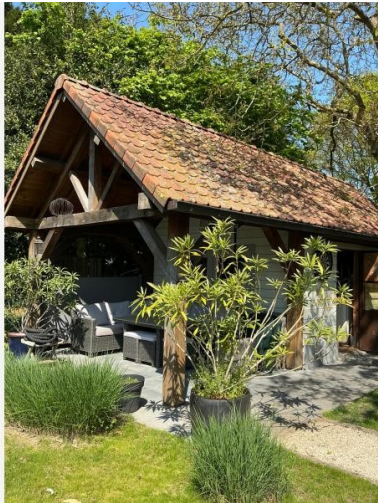
| Fiche 9: Tuinhuis niet verdacht..... | 25 |

Tuinhuis volledig in het hout en betonnen vloer.

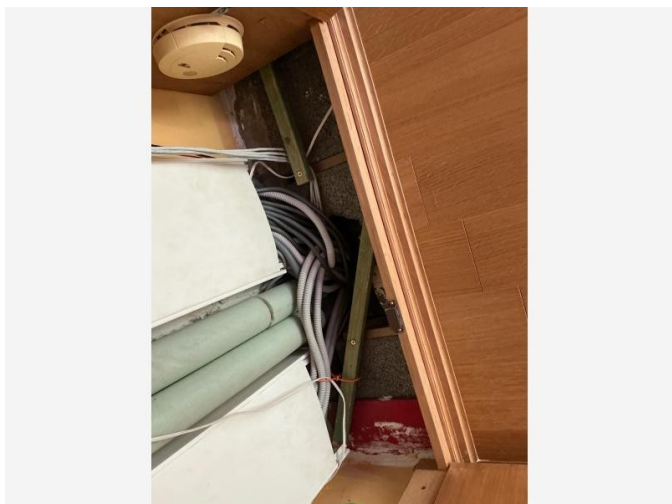
| Fiche 10: Plafond inbouwkast..... | 26 |

In de inbouwkast, in de leefruimte, is de ruwe originele plafond te zien. Dit is vol beton en niet asbestverdacht.

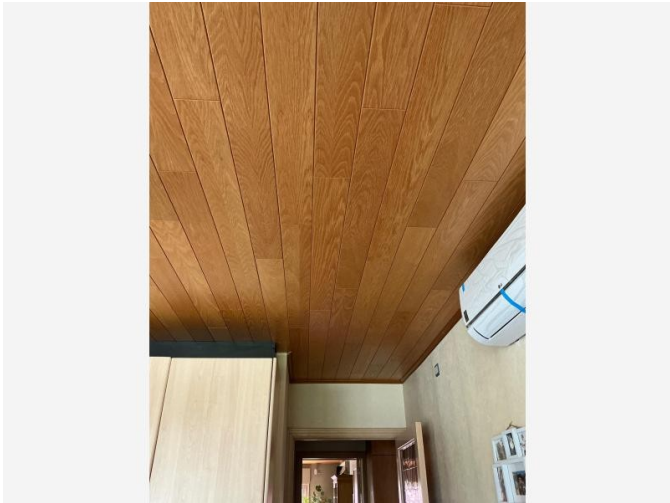
| Fiche 11: Valse plafond gehele woning..... | 27 |

De gehele woning heeft valse plafonds, geen pleisterwerk. Er bestaat altijd een kans dat er zich asbesthoudende materialen bevinden onder deze wanden. Extra maatregelen nemen bij afbraak of renovatie is aangewezen.

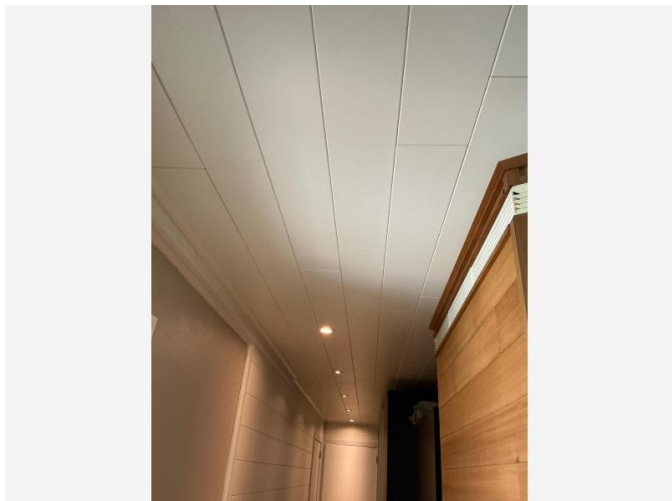
## Fiche 12: Nok dak niet zichtbaar - geen asbest met bewijsstukken

Volledige dak werd gesloopt en vernieuwd, zie bijlage.

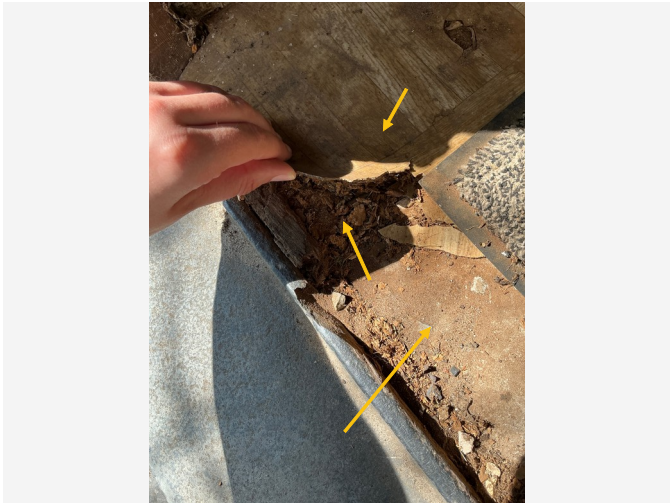
| Fiche 13: Vynil tuinhuis op vezelplaat en beton..... | 29 |

Beton + vezelplaat + Vynil

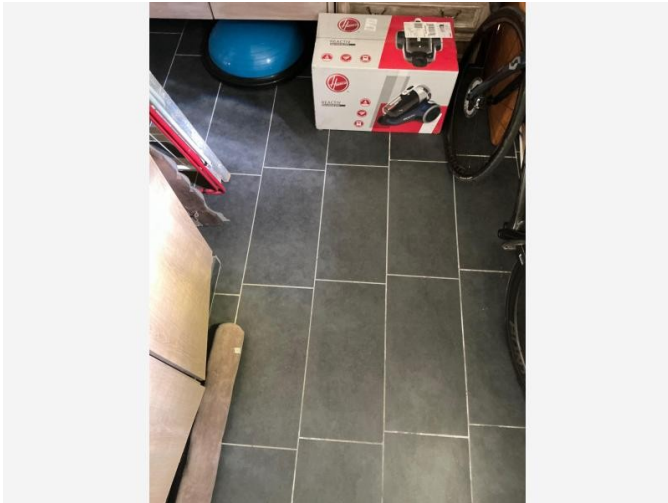
| Fiche 14: Vloer inkom 2009..... | 30 |

Op eerste zicht niet verdacht, eigenaar vertelde dat deze vloer werd gelegd in 2009. Uiteraard is het toegewezen om extra maatregelen te nemen bij afbraak of renovaties omdat er, gezien het bouwjaar, altijd een kans bestaat dat er asbesthoudende materialen onder de tegels zitten.

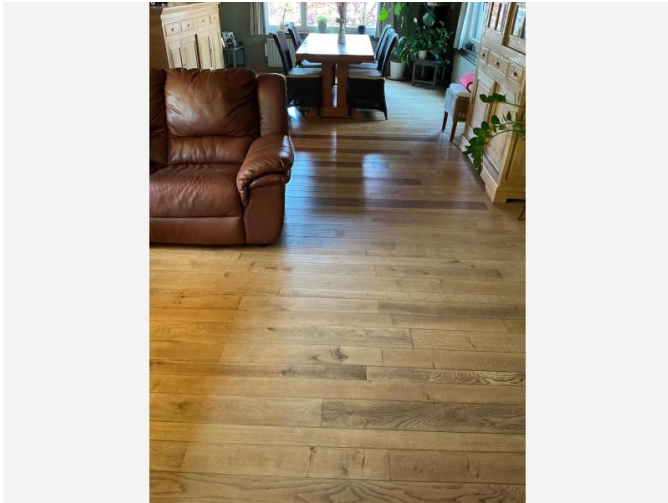
| Fiche 15: Parket leefruimte..... | 31 |

Parket van de leefruimte zou volgens de eigenaar geplaatst zijn rond 2005.

Er wordt aangeraden om extra maatregelen te treffen of een extra expertise te laten uitvoeren bij afbraak of renovatie want er bestaat altijd een kans dat er nog asbesthoudende materialen kunnen schuilen onder het parket.

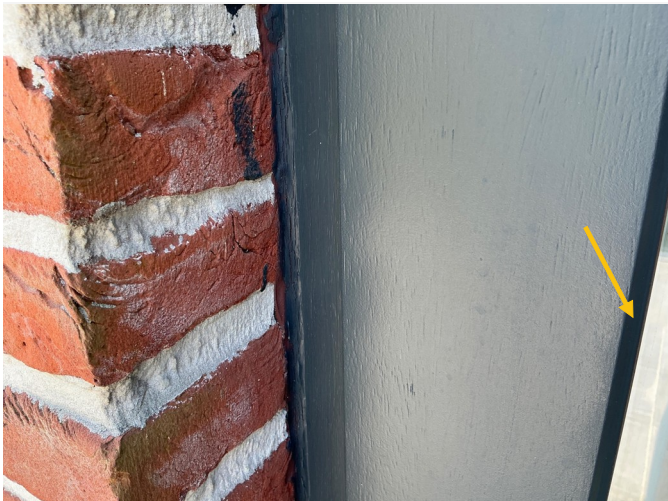
| Fiche 16: Kit tussen ramen en omlijsting..... | 32 |

Zacht en elastisch.

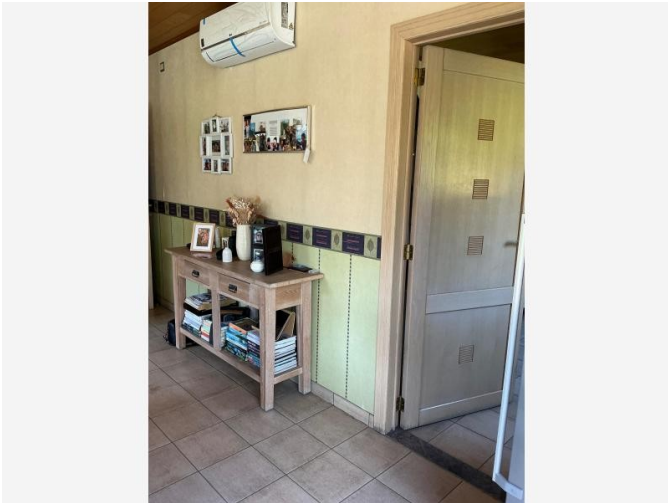
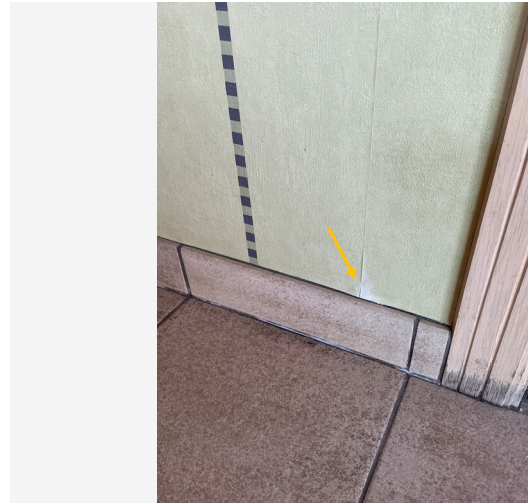
## Fiche 17: Pleisterwerk muren

Geen asbest

| # | Type | Referentie | Resultaat |
|---|---|---|---|
| 17.1 | Mengmonster | 1 | Geen asbest |

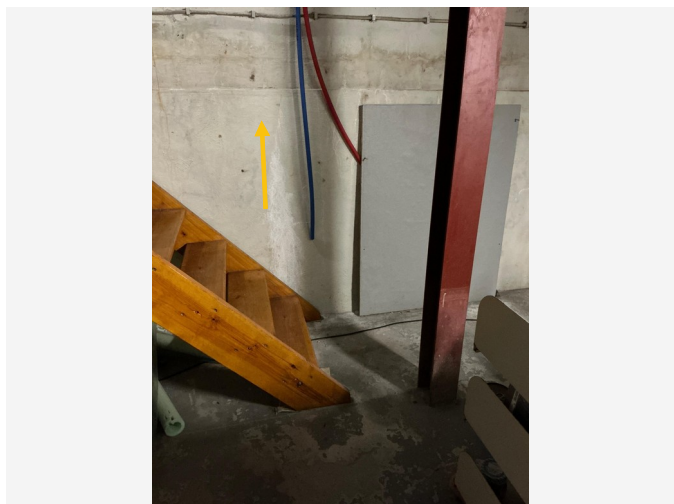
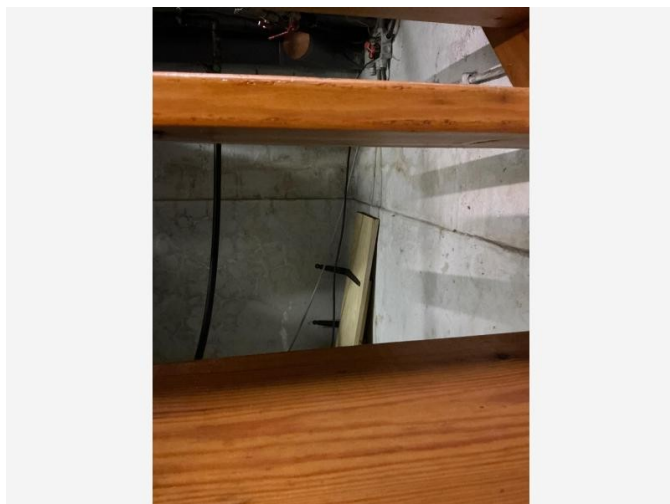
| Fiche 18: Smeersel kelder waterdicht materiaal..... | 36 |

Geen asbest

| # | Type | Referentie | Resultaat |
|---|---|---|---|
| 18.1 | Puntmonster | 2 | Geen asbest |
