# Asbestinventarisatattest

Speelmansstraat 49/0201, 8000 Brugge

Attestnummer : **20250523-000213.000**

Uitgegeven op : **23.05.2025**

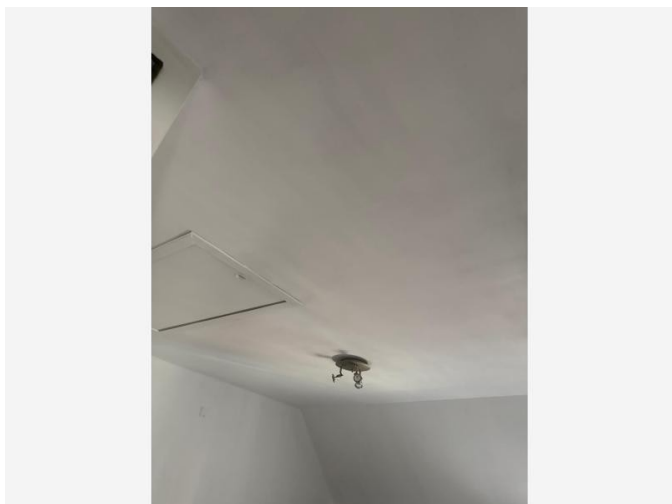
Vrije foto

Alle plafonds over het gehele gebouw zijn afgewerkt met hout, kunstof of gipsplaten. Er werd tijdens de inspectie geen pleisterwerk waargenomen ter hoogte van de plafonds.

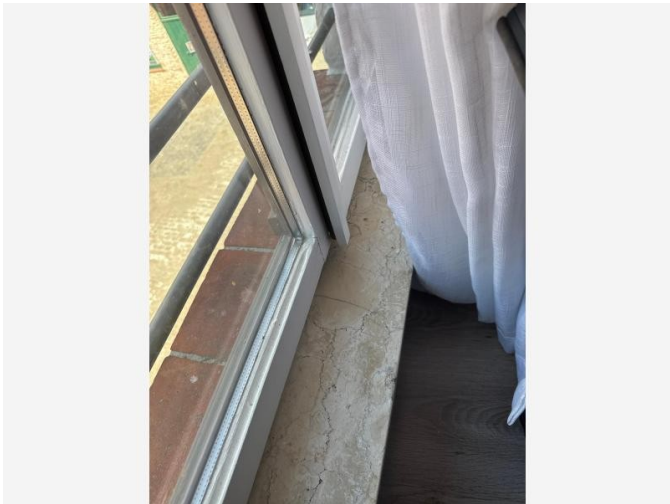
## Fiche 2: Geen verdachte vensterbanken of dorpels waargenomen binnenshuis

Er werden tijdens de inspectie geen verdacht vensterbanken of dorpels waargenomen binnenshuis. De vensterbanken en dorpels binnenshuis zijn vervaardigd uit natuursteen, hout, kunstof, of andere niet verdachte materialen.

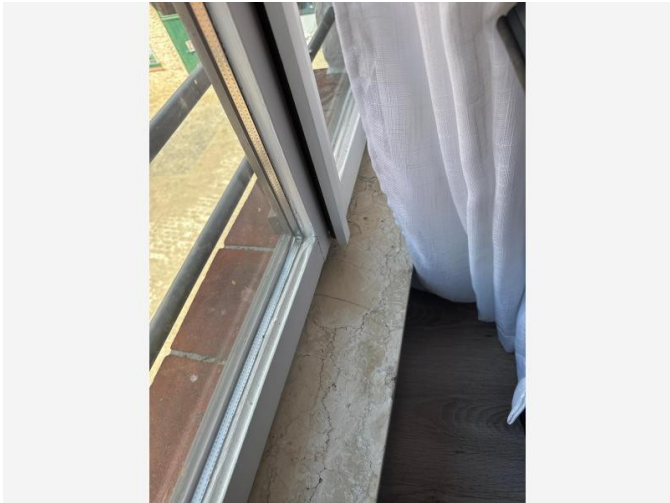
Vrije foto

Er werd tijdens de inspectie geen verdachte mastiek waargenomen. De raamkaders zijn afgewerkt met rubbers of silicone.

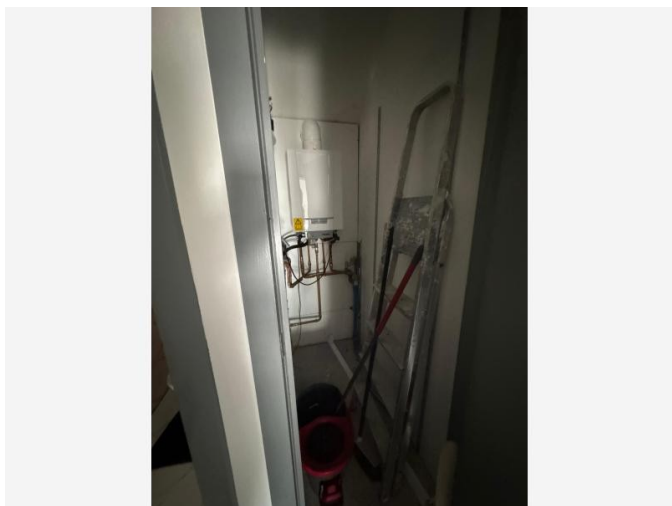
Vrije foto

Er werden tijdens de inspectie geen verdachte doorvoeren waargenomen. De aanwezige doorvoeren zijn vervaardigd uit metaal, kunststof of andere niet verdachte materialen. Het is echter wel mogelijk dat er nog asbestverdachte doorvoeren aanwezig zijn achter de aanwezige afwerkingslagen dit enkel met destructief onderzoek kunnen waargenomen worden.

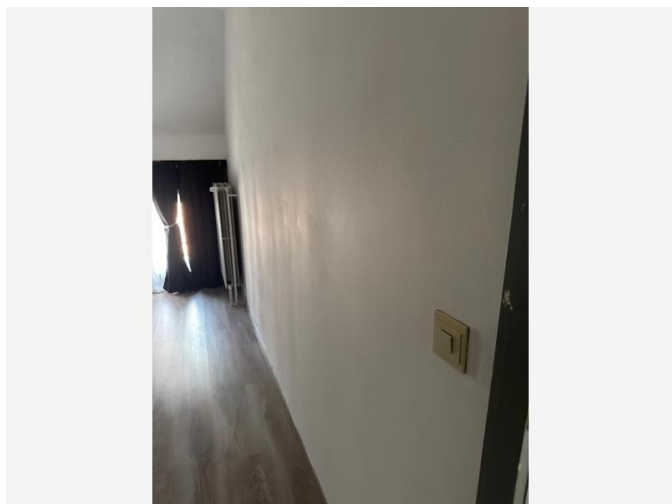
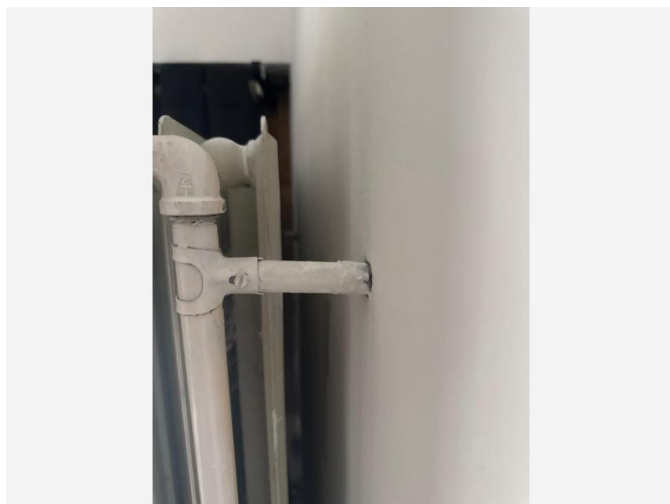
Geen asbest

| # | Type | Referentie | Resultaat |
|---|---|---|---|
| 5.1 | Mengmonster | 1 | Geen asbest |

| Beschrijving | Pleisterwerk binnenwanden |
| Bindmiddel van materiaal | Gips - kalk |
| Gebondenheid op basis van bindmiddel | Niet-hechtgebonden |
