# Asbestinventarisatetest

Drabstraat 181, 2550 Kontich

Attestnummer : 20250425-000241.001

Uitgegeven op : 25.04.2025

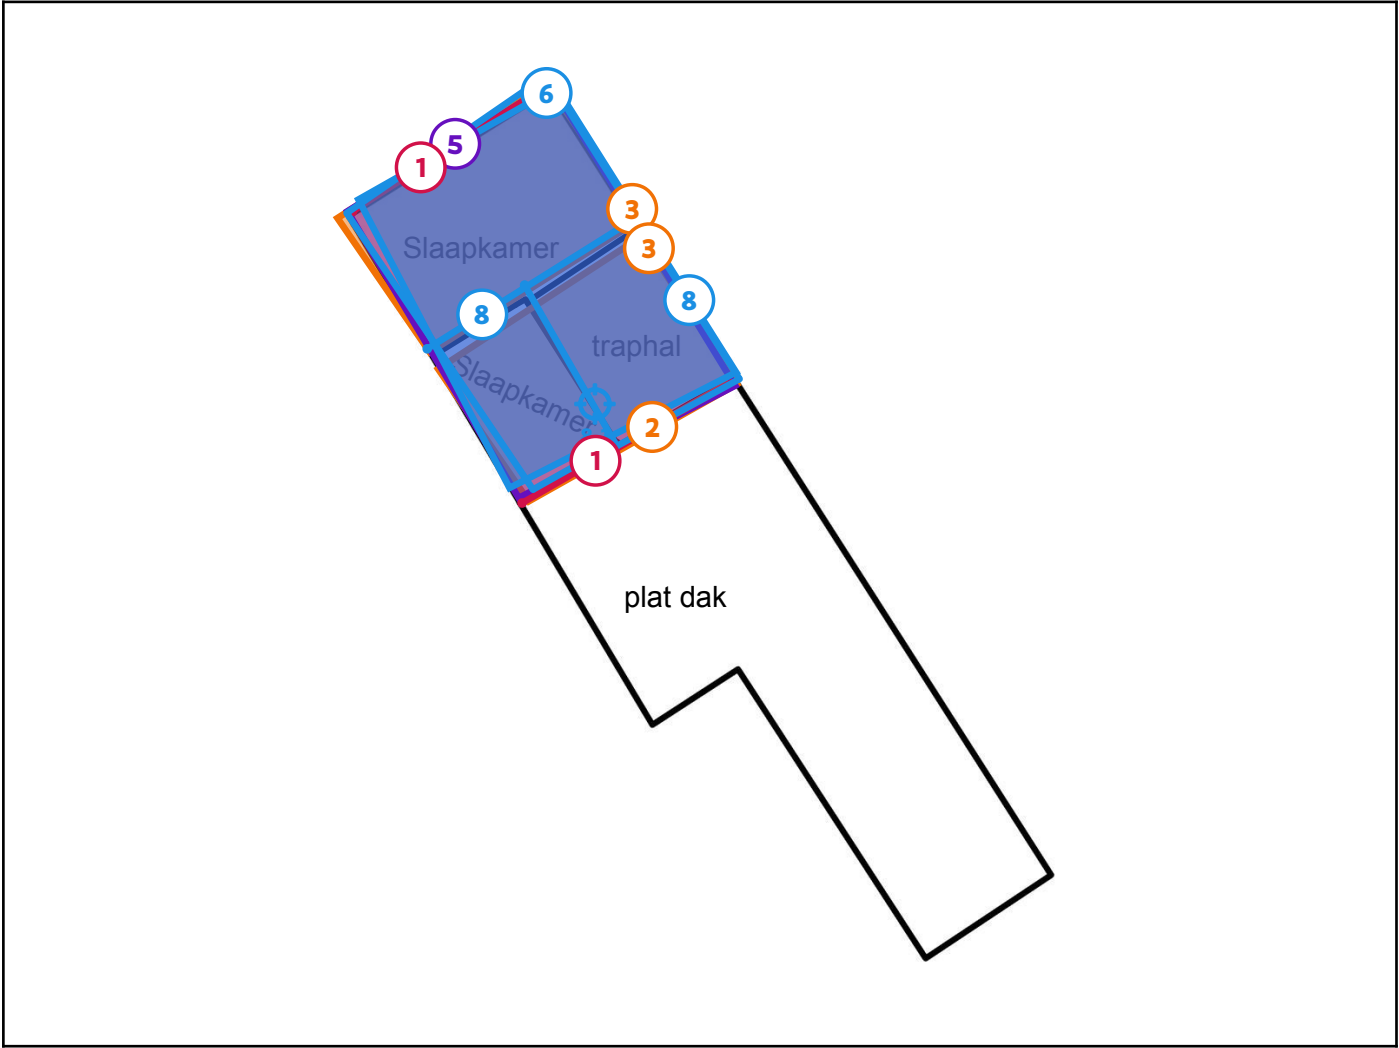
## Plan 1.3: Tweede verdieping

| Beschrijving | Type | Actie |
|---|---|---|
| 1. Slib in het dakgoot | Asbestmateriaal | Dringend verwijderen |
| 3. dakbekleding leien | Asbestmateriaal | Verwijderen |
| 5. Geen onderdak aanwezig | Advies | - |

Er is geen onderdak dus geen asbest mogelijk. Dit is wel enkel op één locatie kunnen geïnspecteerd worden (voorkant van het gebouw) dus let op dat er geen onderdak is aan het achterste gedeelte.

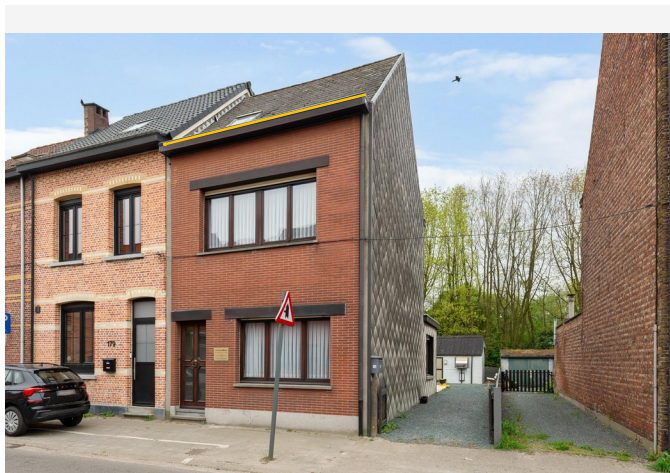
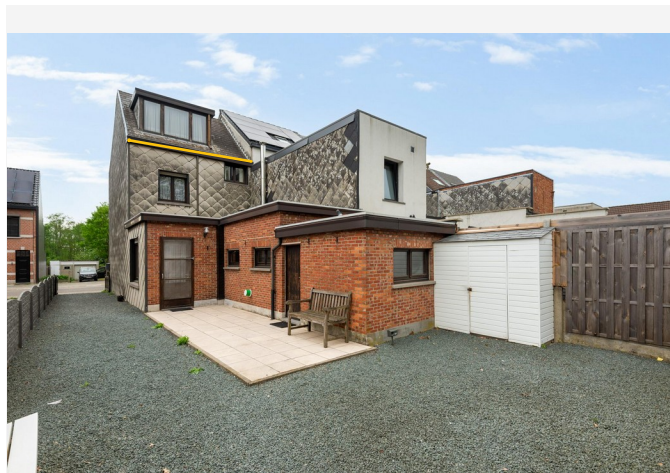
Overzichtsfoto

Detailfoto

Het asbestmateriaal valt onder de mijlpaal van 2040.

**Dringend verwijderen**

| Beschrijving | Slib in het dakgoot |
| Type afvalstof | Betreft resten (contaminatie) van verwerking of beschadiging |
| Type resten (contaminatie) | <ul style="list-style-type: none"><li>• Stof, deeltjes &lt; 4 mm, flinters, gruis (los, opliggend)</li></ul> |
| Besmette materialen | <ul style="list-style-type: none"><li>• Sediment (dakgoot, afvoerbuys, regenwaterput, ...)</li></ul> |
| Bron van de resten | slib in de dakgoten |
| Gebondenheid resten | Niet hecht |
| Hoeveelheid (gewicht - aantal) | <ul style="list-style-type: none"><li>• 0,10 kg - 1 stuk</li></ul> |

- Verwijder het asbestafval.

- Eenvoudige handelingen: mag via doe-het-zelf of door werknemer(s) met opleidingsattest eenvoudige handelingen  
zorg voor voldoende PBMs

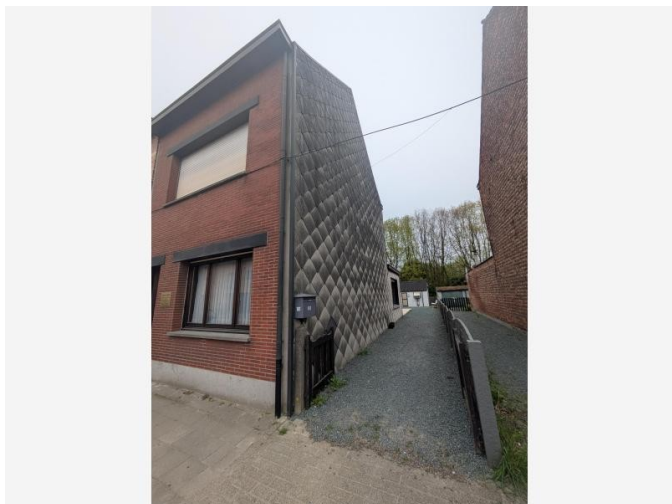
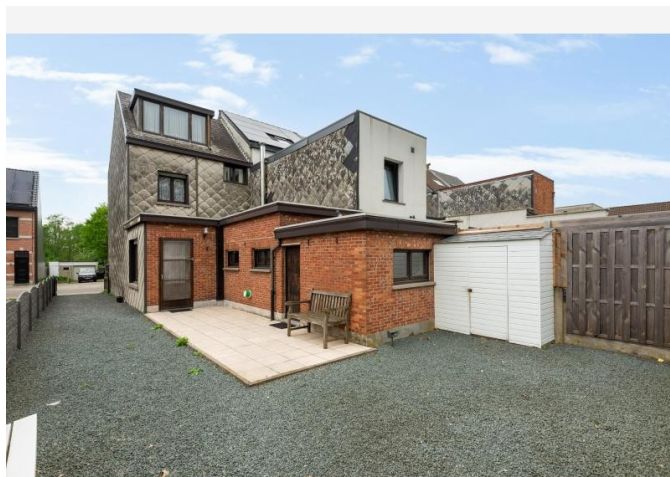
Overzichtsfoto

Detailfoto

Het asbestmateriaal valt onder de mijlpaal van 2034.

Verwijderen

| Eindbeoordeling materiaalrisico | Laag materiaalrisico en/of verlaagde kans op vezelvrijgave |

| Asbestsoort (vezeltype) | Crocidoliet aanwezig |
| Toestand van het materiaal | Licht beschadigd, licht verweerd. Intact calciumsilicaatmateriaal of categorie III 'gebondenheid' |

| Beschrijving | Leien zijgevel |
| Hoeveelheid (oppervlakte - aantal) | <ul style="list-style-type: none"><li>• 134,57 m<sup>2</sup> - 1 stuk</li></ul> |

- Zorg voor een veilig beheer. Vermijd het beschadigen van het asbestmateriaal. Controleer de toestand jaarlijks op wijzigingen.
- Verwijder dit asbestmateriaal zo snel mogelijk. Volg de toestand goed op.

- Eenvoudige handelingen: mag via doe-het-zelf of door werknemer(s) met opleidingsattest eenvoudige handelingen  
Dit kan zelf verwijderd worden zonder verdere beschzdegging van de toepassing. Let echter op en zorg voor voldoende PBMs. Informeert u zelf goed over hoe dit best te doen.

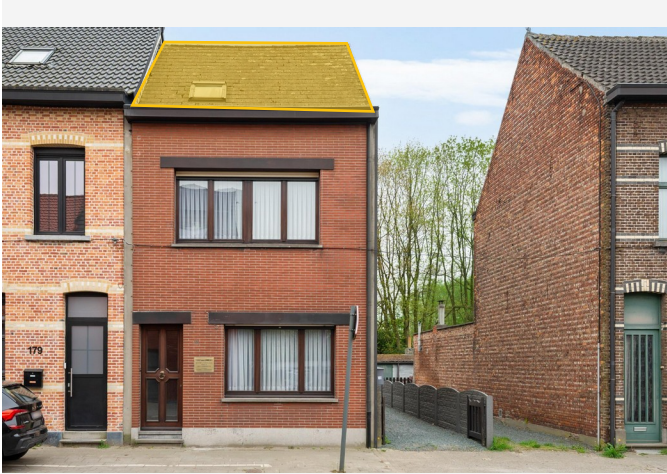
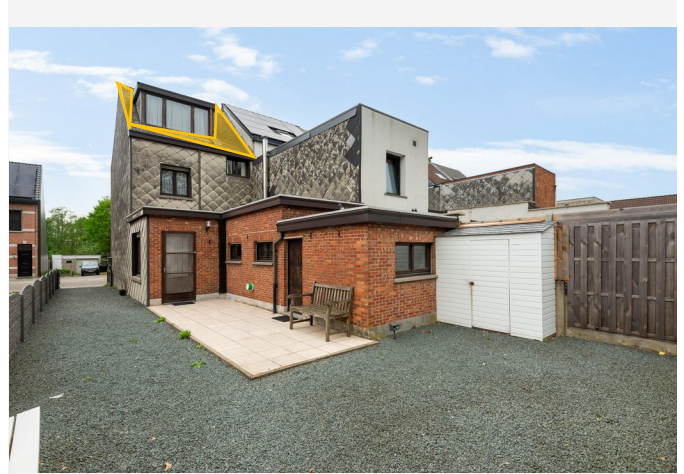
Overzichtsfoto

Detailfoto

Het asbestmateriaal valt onder de mijlpaal van 2034.

Verwijderen

| Eindbeoordeling materiaalisico | Laag materiaalisico en/of verlaagde kans op vezelvrijgave |

| Asbestsoort (vezeltype) | Crocidoliet aanwezig |
| Toestand van het materiaal | Licht beschadigd, licht verweerd. Intact calciumsilicaatmateriaal of categorie III 'gebondenheid' |

| Beschrijving | dakbekleding leien |
| Hoeveelheid (oppervlakte - aantal) | <ul style="list-style-type: none"><li>• 47,89 m<sup>2</sup> - 1 stuk</li></ul> |

- Zorg voor een veilig beheer. Vermijd het beschadigen van het asbestmateriaal. Controleer de toestand jaarlijks op wijzigingen.
- Verwijder dit asbestmateriaal zo snel mogelijk. Volg de toestand goed op.

- Eenvoudige handelingen: enkel door erkend asbestverwijderaar  
In principe lag dit zelf verwijderd worden. Echter door de complexiteit en de gevaarlijkheid bij verwijderen voor eigen letsel maakt dat dit best door een erkende dakwerker word verwijderd op een professionele manier.

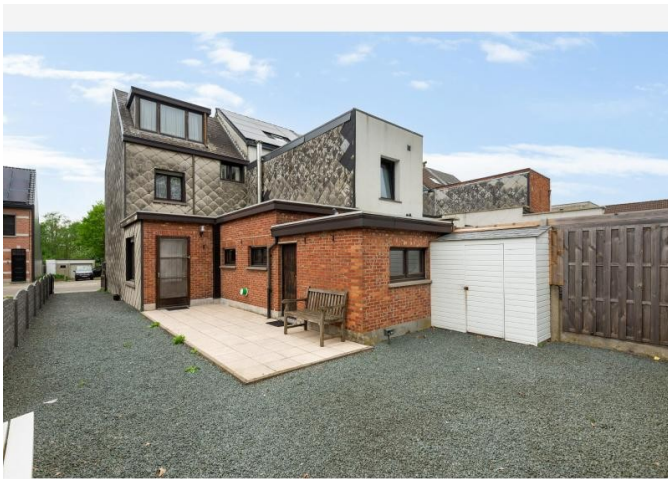
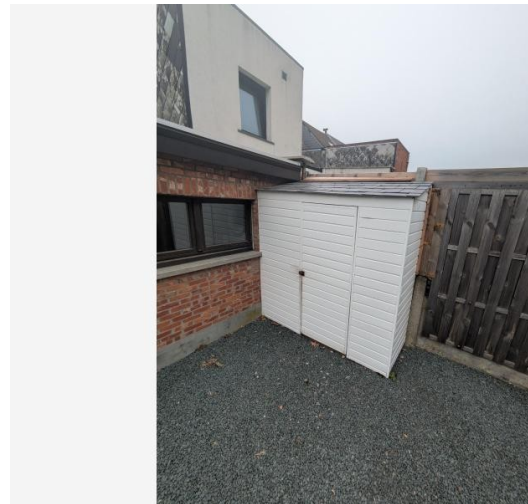
Overzichtsfoto

Detailfoto

Het asbestmateriaal valt onder de mijlpaal van 2034.

Verwijderen

| Eindbeoordeling materiaalrisico | Laag materiaalrisico en/of verlaagde kans op vezelvrijgave |

| Asbestsoort (vezeltype) | Crocidoliet aanwezig |
| Toestand van het materiaal | Onbeschadigd, niet verweerd |

| Beschrijving | Dak tuinberging |
| Hoeveelheid (oppervlakte - aantal) | <ul style="list-style-type: none"><li>• 4,00 m<sup>2</sup> - 1 stuk</li></ul> |

- Zorg voor een veilig beheer. Vermijd het beschadigen van het asbestmateriaal. Controleer de toestand jaarlijks op wijzigingen.

- Eenvoudige handelingen: mag via doe-het-zelf of door werknemer(s) met opleidingsattest eenvoudige handelingen  
Dit is eenvoudig te verwijderen. Zorg voor voldoende PBMs en informeer u over hoe u dit beste zelf doet.

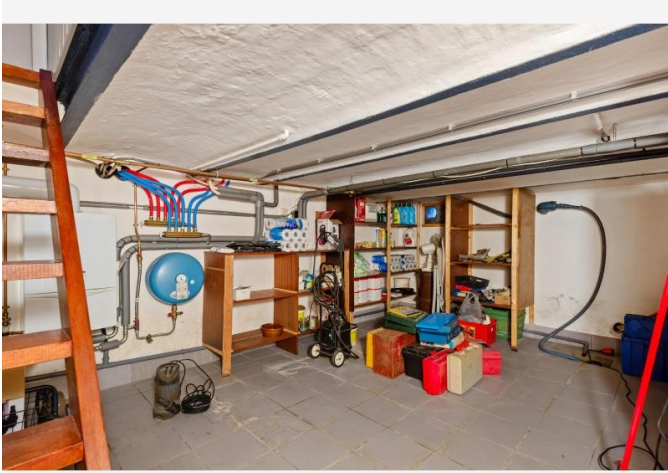
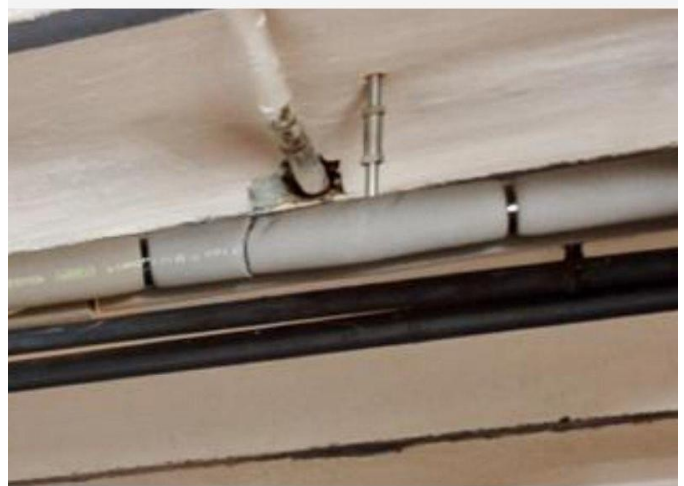
## Fiche 6: Bezetting plafonden

Geen asbest

| # | Type | Referentie | Resultaat |
|---|---|---|---|
| 6.1 | Mengmonster | G0.3 | Geen asbest |

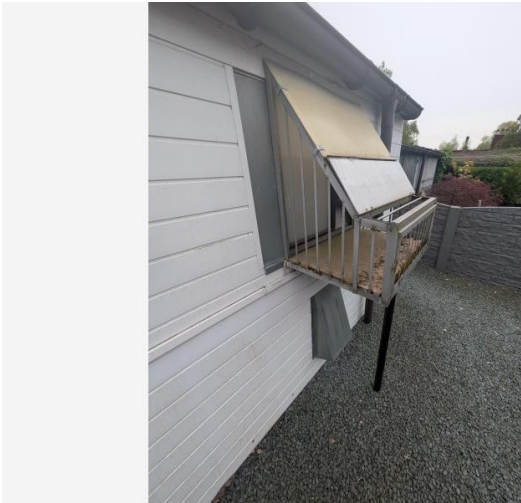
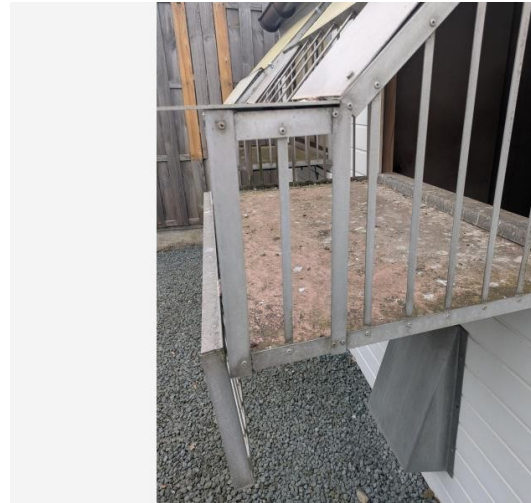
## Fiche 7: platen duivenkot

Geen asbest

| # | Type | Referentie | Resultaat |
|---|---|---|---|
| 7.1 | Puntmonster | G0.1 | Geen asbest |

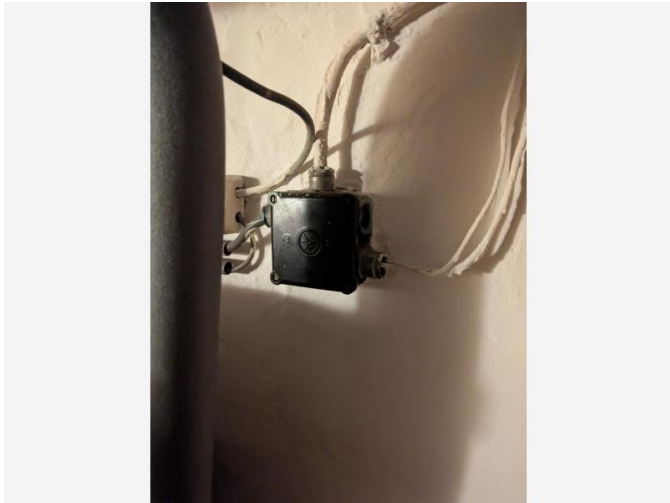
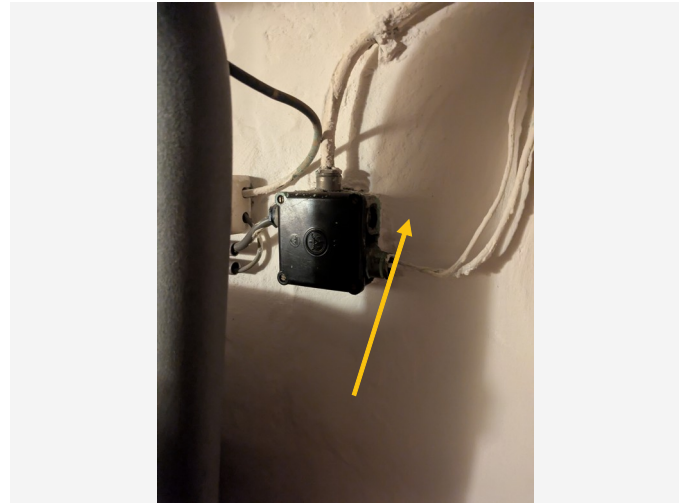
## Fiche 8: Bezetting binnenwanden

Geen asbest

| # | Type | Referentie | Resultaat |
|---|---|---|---|
| 8.1 | Mengmonster | G0.2 | Geen asbest |
