# Asbestinventarisatetest

Klaterstraat 35, 2830 Willebroek

Attestnummer : **20240903-000129.000**

Uitgegeven op : **03.09.2024**

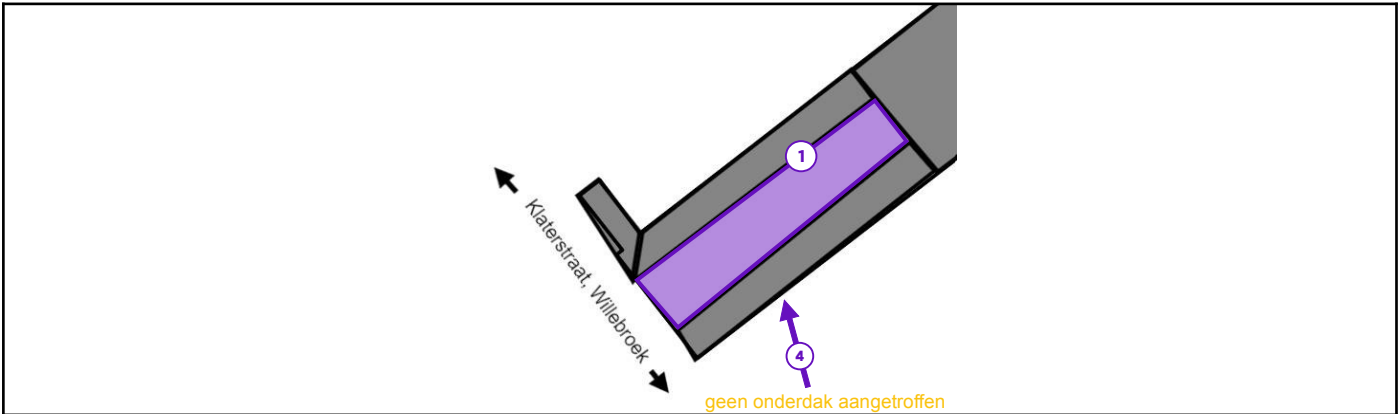
# Plan 1.4: zolder 35

| Beschrijving | Type | Actie |
|---|---|---|
| 1. Zolder niet betreedbaar | Beperking | - |
| 4. Geen asbestverdacht onderdak aangetroffen | Advies | - |

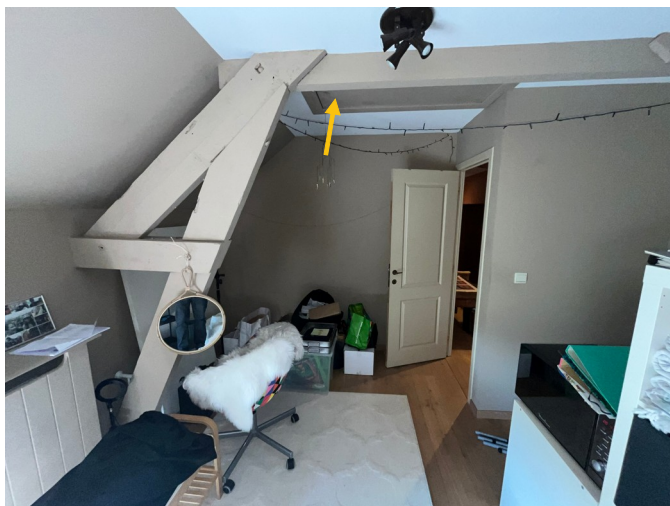
Situeringsfoto

**Reden:** Slotvaste toegangspoort, -deur of -luik

**Uitleg van de asbestdeskundige:** toegangsluik naar zolder kon niet geopend worden op moment van plaatsbezoek. klant gaf aan ook niet te weten hoe deze te openen

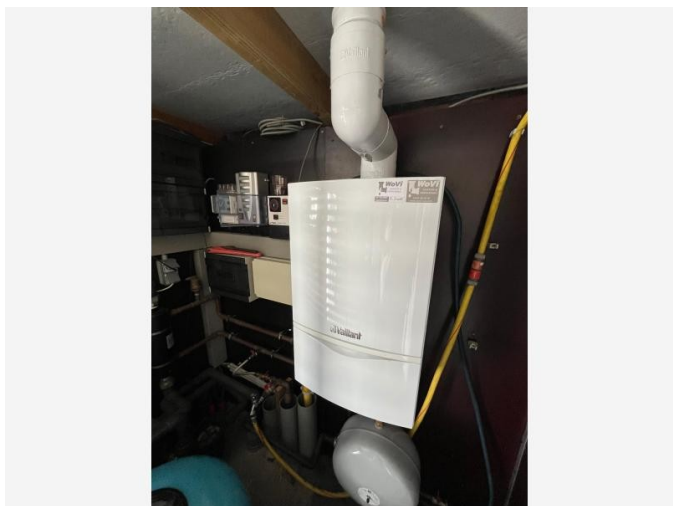
Vrije foto

De CV ketel van het merk Vaillant, bouwjaar 2012, dateert van na 2001 en is bijgevolg vrij van asbesthoudende materialen.

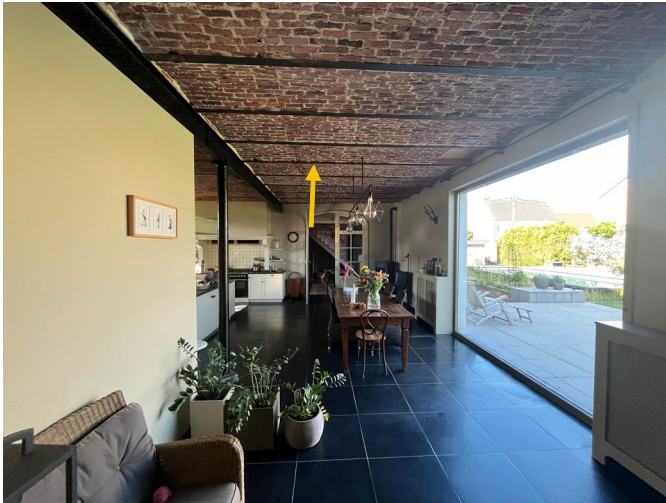
## Fiche 3: geen bepleisterde plafonds aangetroffen

er werden geen bepleisterde plafonds angetroffen. deze waren ofwel verlaagd door plaatmateriaal/gyproc ofwel naakt.

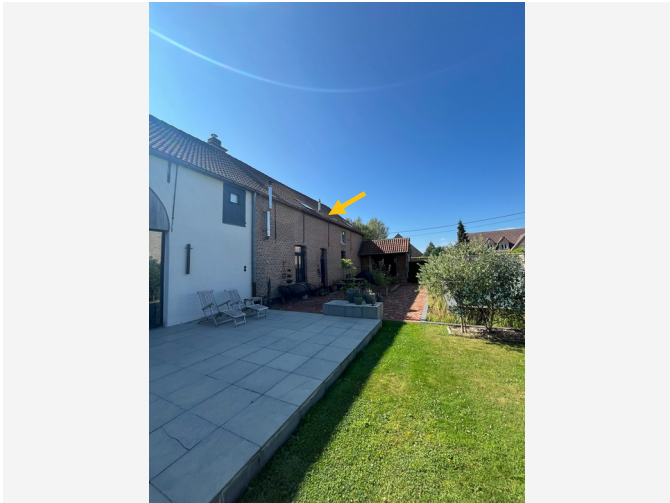
Vrije foto

de zolder kon niet betreden worden en ook een dakpan opheffen lukte niet voldoende om een onderdak te kunnen vaststellen.

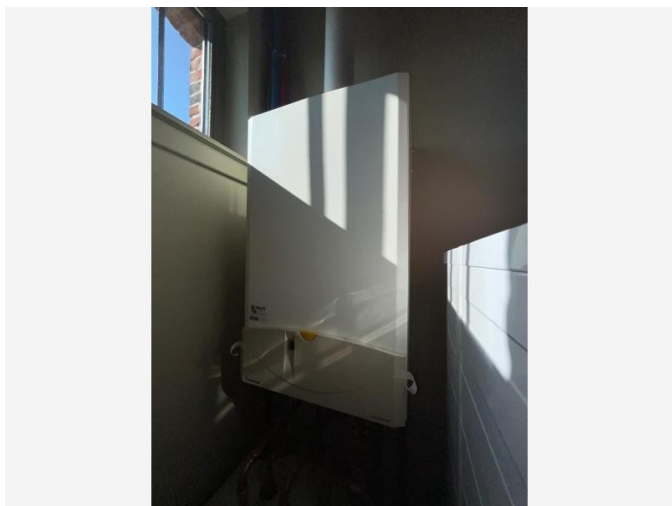
Vrije foto

De gasketel van het merk Junkers, bouwjaar onbekend, kon niet getraceerd worden in online databanken met technische informatie (IAD online) of bijhorende technische documentatie. Dit type ketel kan dus mogelijk ook asbesthoudende materialen (bvb. pakkingen, dichtingen, isolatie, platen,...) bevatten, maar dit kan niet waargenomen of vastgesteld worden binnen dit niet-destructief onderzoek.

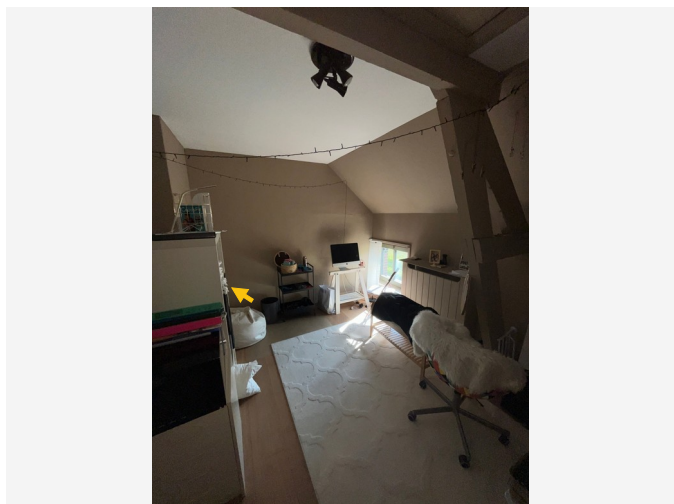
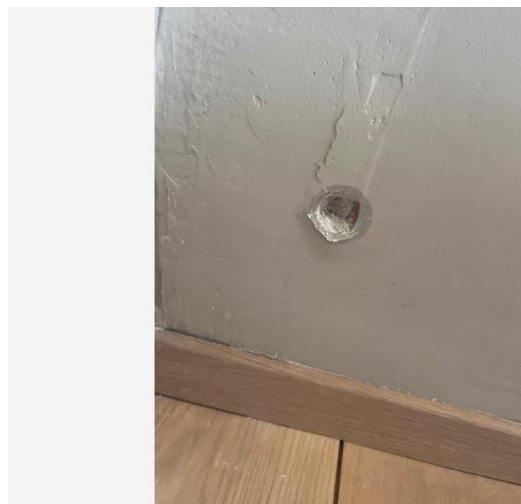
## Fiche 6: A1 - Pleisterwerk wanden

Geen asbest

| # | Type | Referentie | Resultaat |
|---|---|---|---|
| 6.1 | Mengmonster | E-24-050787/01 | Geen asbest |

| Opmerking | Hoeveelheid is een schatting<br><br>Bemonsterde ruimtes: hobbykamer en traphal (natte ruimtes en stookplaats niet (zichtbaar) bepleisterd) |
