# Asbestinventarisatetest

Dirk Martensstraat 92, 9300 Aalst

Attestnummer : 20250121-000056.000

Uitgegeven op : 21.01.2025

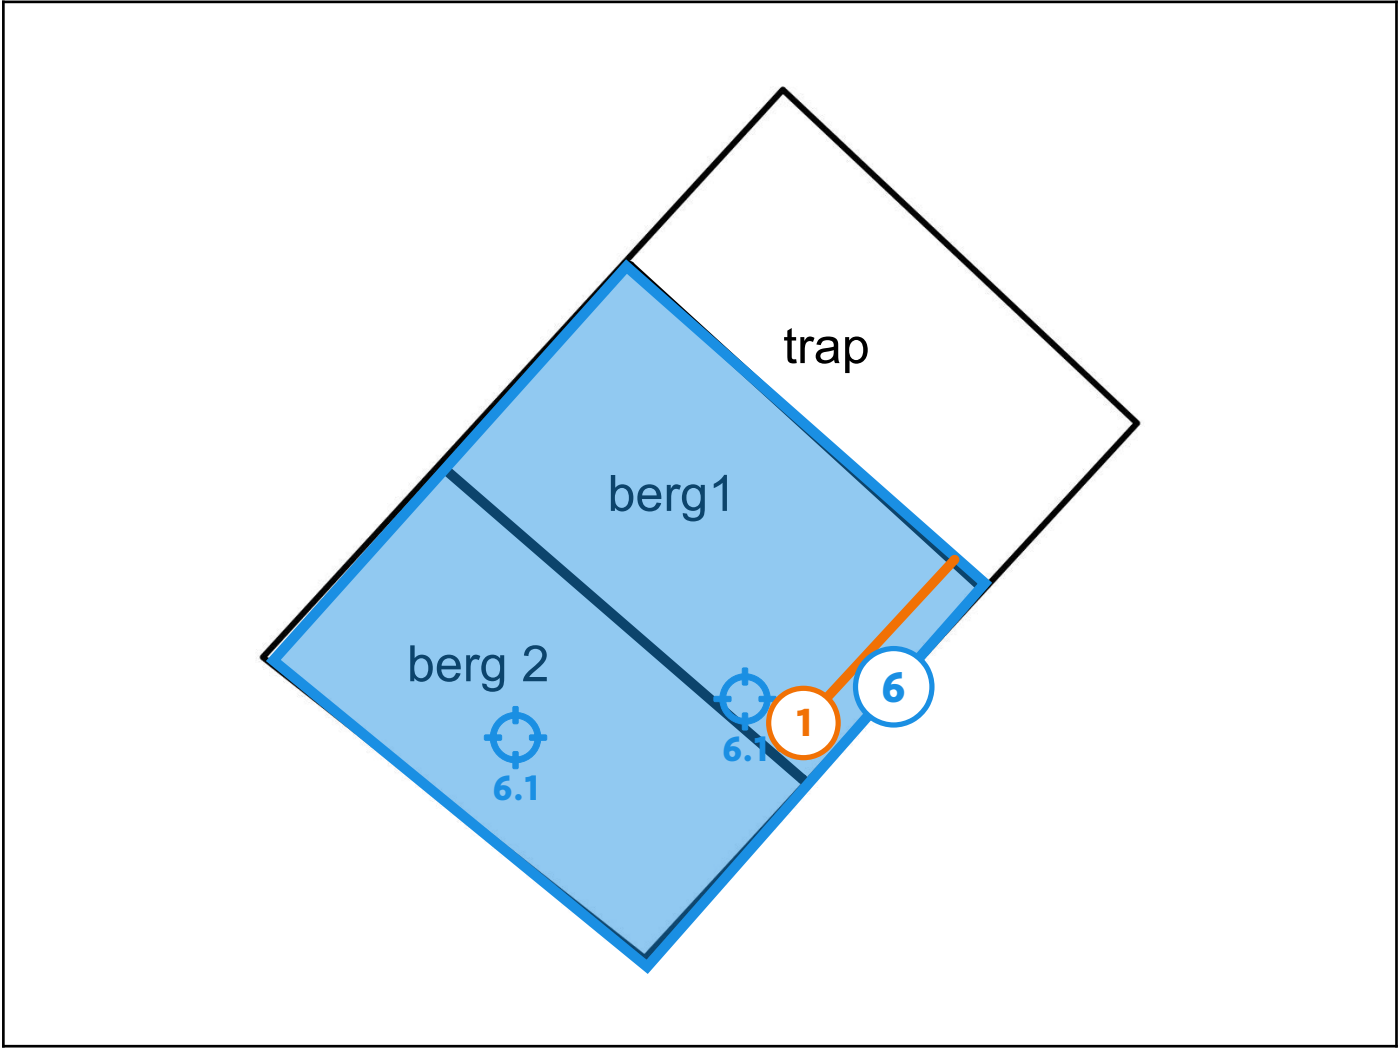
## Plan 2.1: Loods plan gvl

| Beschrijving | Type | Actie |
|---|---|---|
| 1. Asbest cement verluchtingsbuis | Asbestmateriaal | Maatregelen nemen |

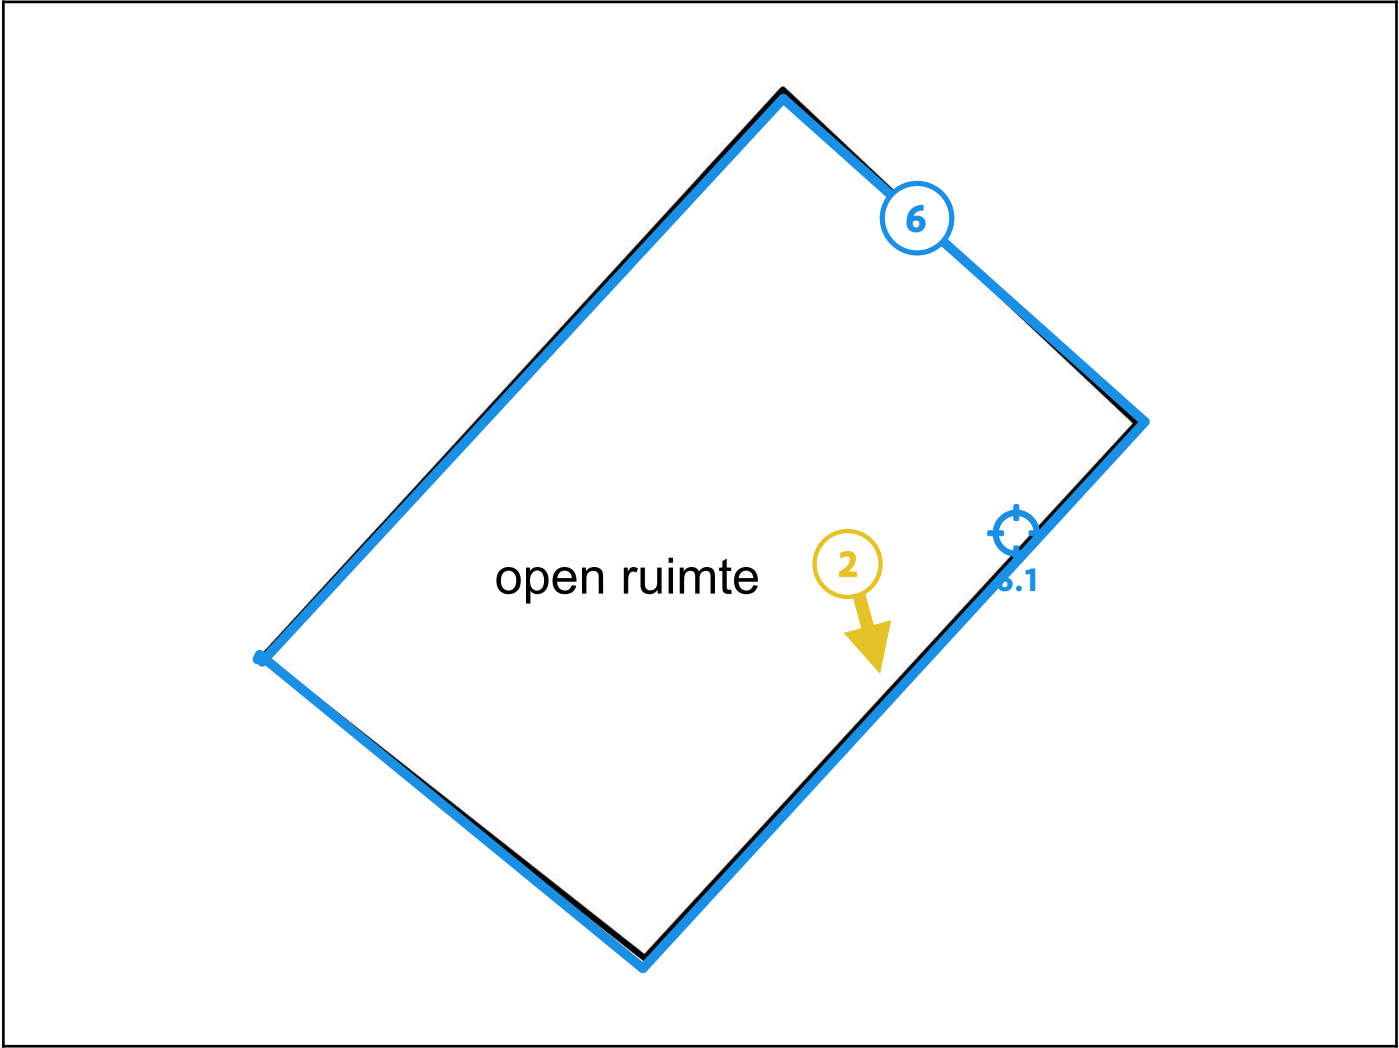
## Plan 2.2: Loods plan 1e

| Beschrijving | Type | Actie |
|---|---|---|
| 2. Asbest cement luikje | Asbestmateriaal | Zorgvuldig beheren |

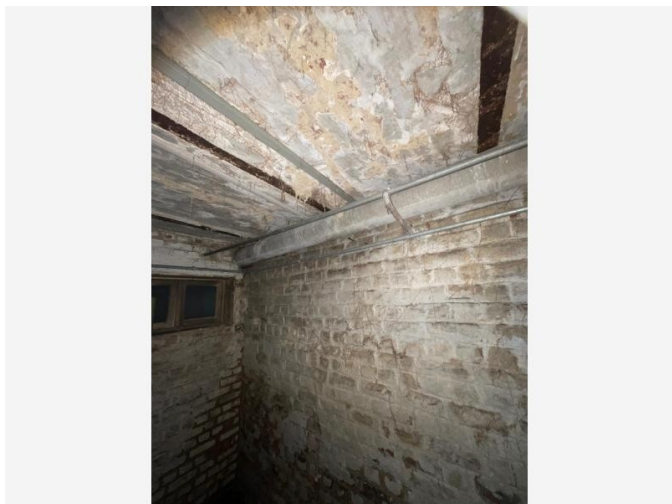
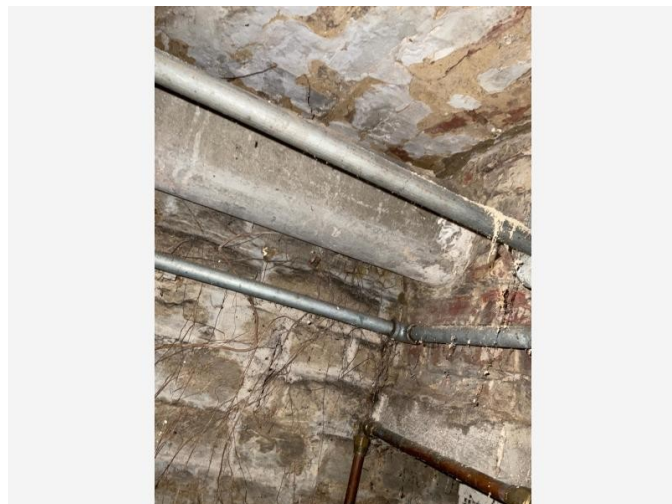
| Fiche 1: Asbest cement verluchttingsbuis..... | 17 |

| Eindbeoordeling materiaalrisico | Verhoogd materiaalrisico en/of verhoogde kans op vezelvrijgave |

| Gebondenheid | Categorie 1: hechtgebonden in oorsprong |
| Asbestsoort (vezeltype) | Crocidoliet aanwezig |
| Toestand van het materiaal | Licht beschadigd, licht verweerd. Intact calciumsilicaatmateriaal of categorie III 'gebondenheid' |

| Beschrijving | Asbest cement verluchttingsbuis |
| Hoeveelheid (lengte - omtrek - dikte - aantal) | <ul style="list-style-type: none"><li>• 5,00 m - 150,00 cm - 1,00 cm - 1 stuk</li></ul> |
| Eenvoudig bereikbaar | <p>Nee</p> <ul style="list-style-type: none"><li>• Het asbestmateriaal is bedekt (uitgezonderd laag verf, coating, behang, kunststof, textiel) en het wegnemen van het bedekkende materiaal kan niet zonder het bedekkende materiaal te beschadigen.</li></ul> |

Maatregelen nemen

- Zorg voor een veilig beheer. Vermijd het beschadigen van het asbestmateriaal. Controleer de toestand jaarlijks op wijzigingen.
- Zorg voor een veilig beheer en verwijder dit asbestmateriaal wanneer het bij werken eenvoudig bereikbaar wordt. Controleer de toestand jaarlijks op wijzigingen.

- Eenvoudige handelingen: mag via doe-het-zelf of door werknemer(s) met opleidingsattest eenvoudige handelingen  
Te verwijderen zonder breken en kappen .

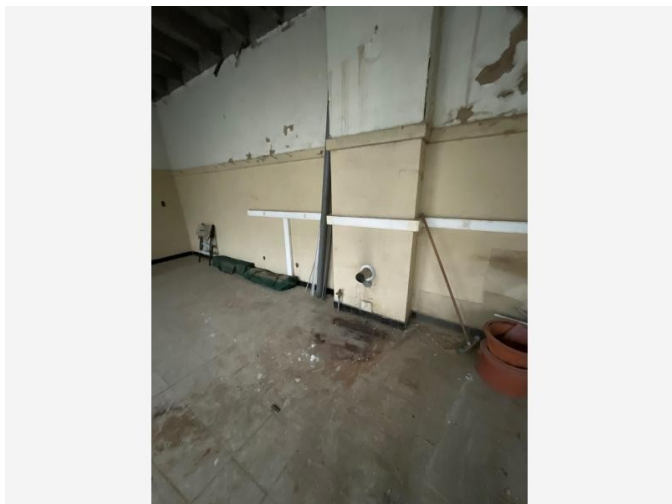
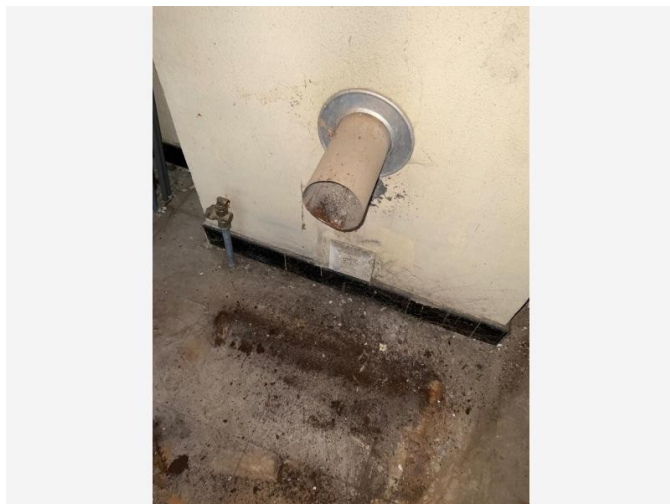
| Fiche 2: Asbest cement luikje..... | 20 |

| Eindbeoordeling materiaalrisico | Laag materiaalrisico en/of verlaagde kans op vezelvrijgave |

| Asbestsoort (vezeltype) | Crocidoliet aanwezig |
| Toestand van het materiaal | Onbeschadigd, niet verweerd |

| Beschrijving | Asbest cement luikje |

Zorgvuldig beheren

- Zorg voor een veilig beheer. Vermijd het beschadigen van het asbestmateriaal. Controleer de toestand jaarlijks op wijzigingen.

- Eenvoudige handelingen: mag via doe-het-zelf of door werknemer(s) met opleidingsattest eenvoudige handelingen  
De toepassing is los .

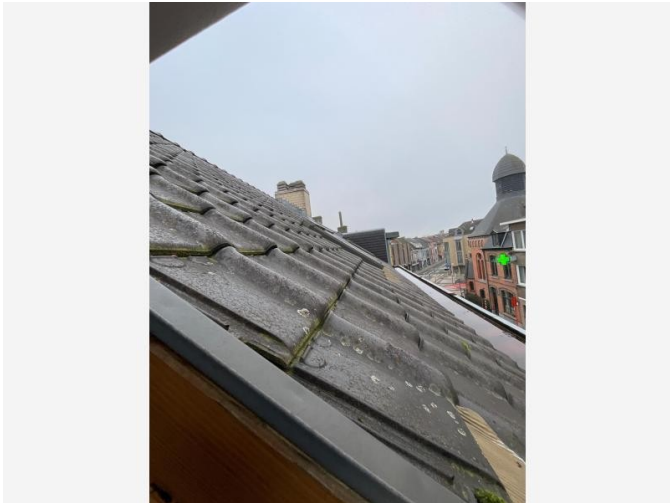
| Fiche 3: Onderdak type: bplex..... | 24 |

Dit onderdak type is niet asbest verdacht. Deze zijn steekproefsgewijs vastgesteld en kunnen, indien de vaststelling dit niet toeliet, geen uitspraak doen over het volledige onderdak.

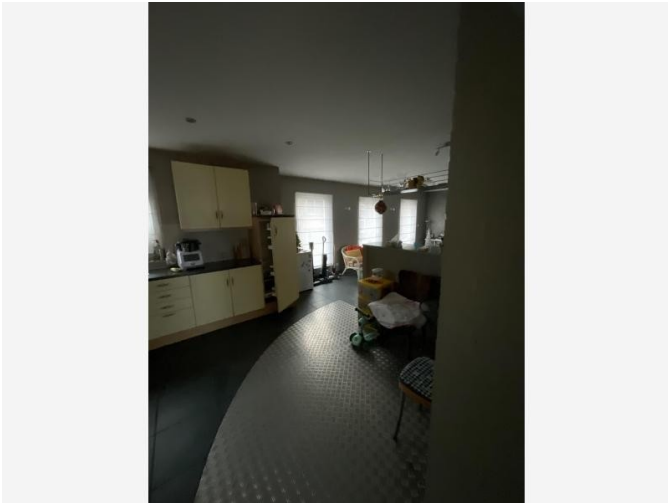
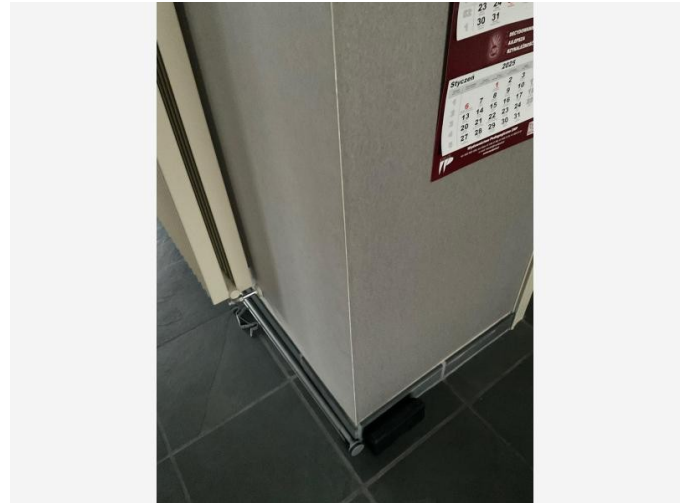
## Fiche 4: pleisterwerk wanden

Geen asbest

| # | Type | Referentie | Resultaat |
|---|---|---|---|
| 4.1 | Mengmonster | mm01 | Geen asbest |

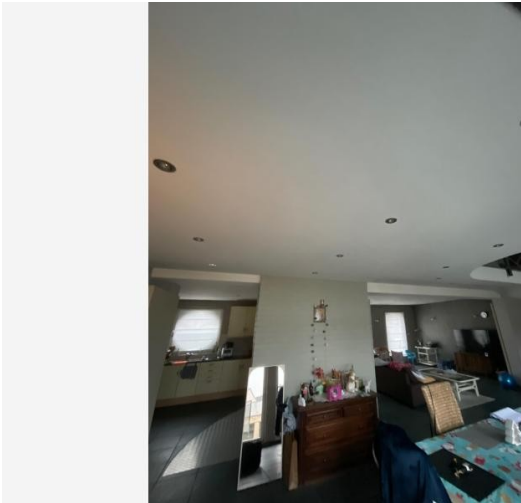
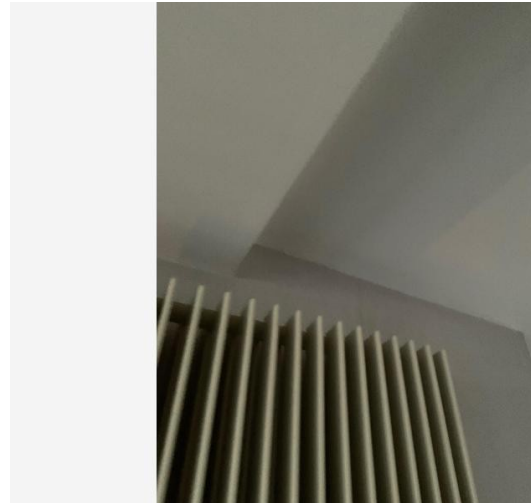
## Fiche 5: pleisterwerk plafond

Geen asbest

| # | Type | Referentie | Resultaat |
|---|---|---|---|
| 5.1 | Mengmonster | mm02 | Geen asbest |

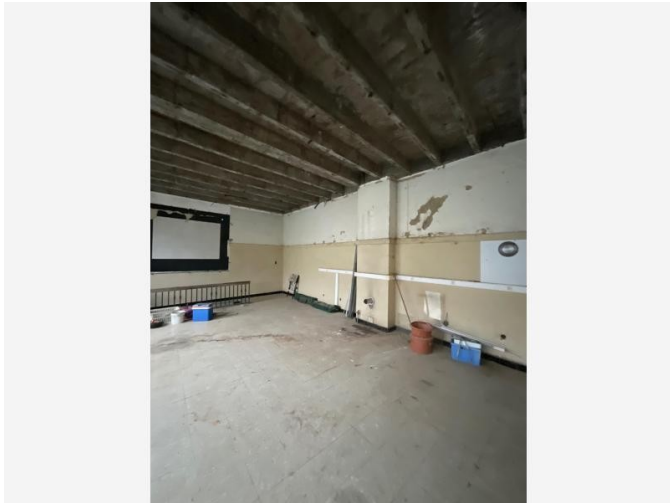
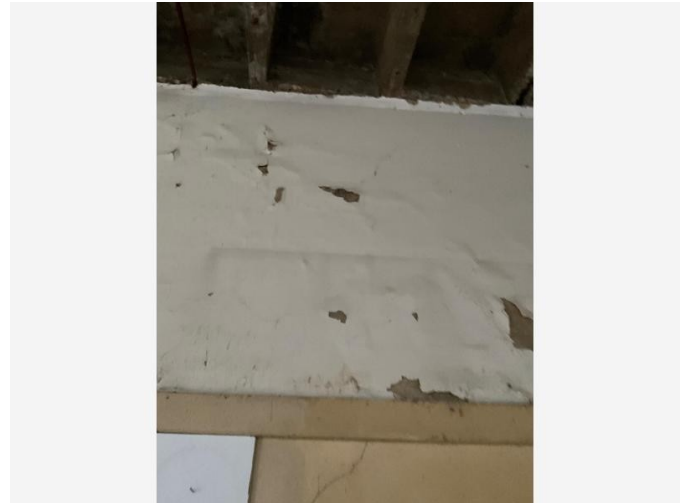
## Fiche 6: Pleisterwerk loods

Geen asbest

| # | Type | Referentie | Resultaat |
|---|---|---|---|
| 6.1 | Puntmonster | Mm3 | Geen asbest |
