# Asbestinventarisatattest

Haeyershoek 21, 9660 Brakel

Attestnummer : 20250328-000403.000

Uitgegeven op : 28.03.2025

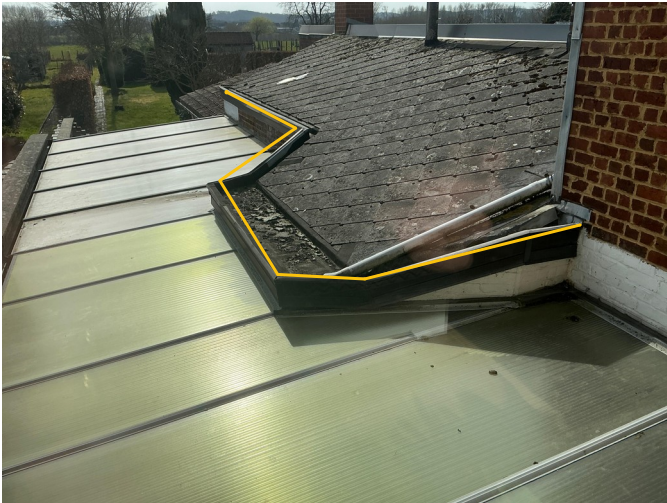
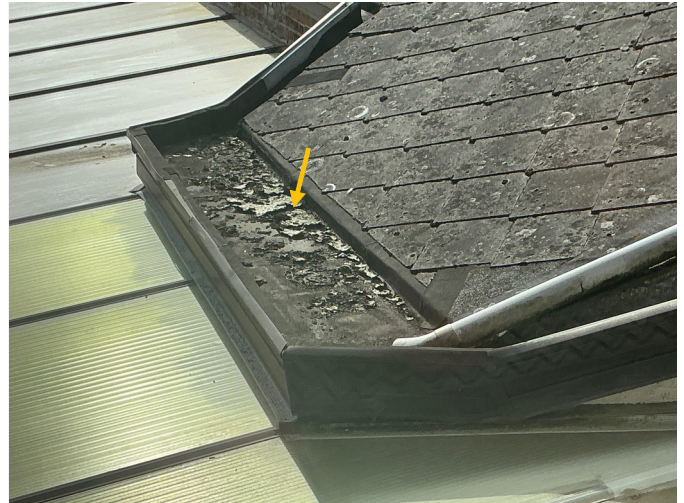
**Dringend verwijderen**

| Beschrijving | Sediment dakgoot |
| Type resten (contaminatie) | <ul style="list-style-type: none"><li>Stof, deeltjes &lt; 4 mm, flinters, gruis (los, opliggend)</li></ul> |
| Bron van de resten | De bron van de resten is het schuin dak bedekt met asbesthoudende leien. |
| Gebondenheid resten | Niet hecht |

- Verwijder het asbestafval.

- Eenvoudige handelingen: mag via doe-het-zelf of door werknemer(s) met opleidingsattest eenvoudige handelingen  
Dit asbesthoudend materiaal mag door middel van DHZ of eenvoudige handelingen verwijderd worden. Gebruik hierbij steeds de gepaste persoonlijke beschermingsmiddelen, vermijdt vezelvrijgave en voer het asbesthoudend afval, dubbel verpakt, via de juiste afvalstroom af.

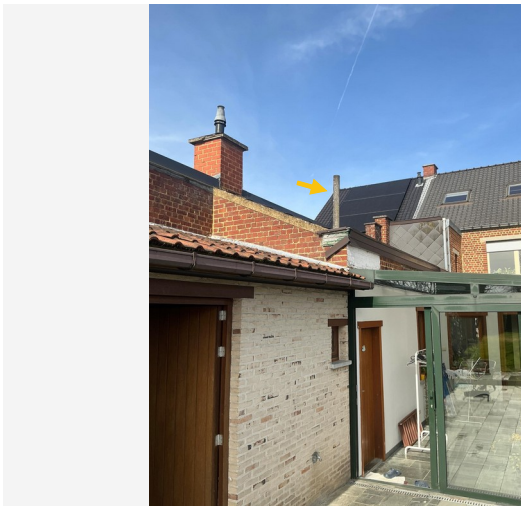
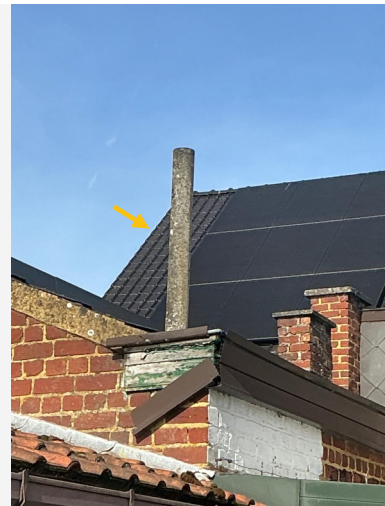
Verwijderen

| Eindbeoordeling materiaalrisico | Verhoogd materiaalrisico en/of verhoogde kans op vezelvrijgave |

| Asbestsoort (vezeltype) | Crocidoliet aanwezig |
| Toestand van het materiaal | Matig beschadigd, matig verweerd |

| Beschrijving | Rookgaskanaal uit asbestcement |

- Verwijder dit asbestmateriaal zo snel mogelijk. Volg de toestand goed op.

- Eenvoudige handelingen: enkel door erkend asbestverwijderaar  
Deze asbesthoudende toepassing dient door een erkend asbestverwijderaar, conform de geldende verwijderingsprotocollen en veiligheidsvoorschriften verwijderd te worden.

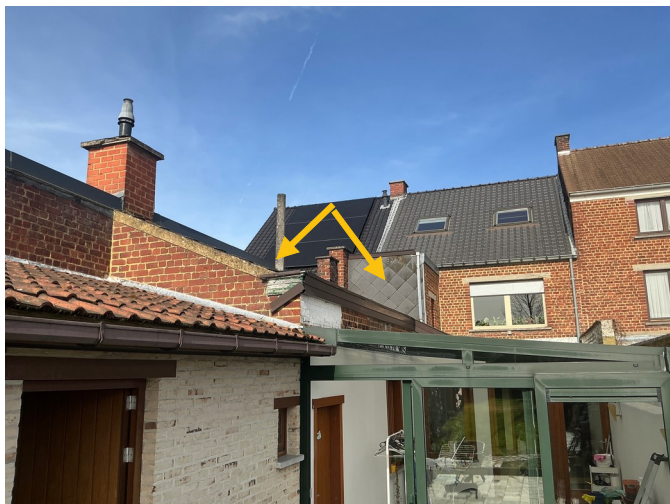
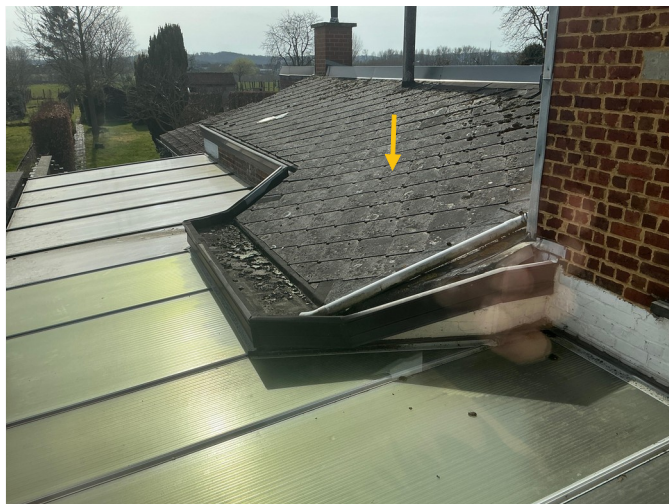
Verwijderen

| Eindbeoordeling materiaalrisico | Verhoogd materiaalrisico en/of verhoogde kans op vezelvrijgave |

| Asbestsoort (vezeltype) | Crocidoliet aanwezig |
| Toestand van het materiaal | Matig beschadigd, matig verweerd |

| Beschrijving | Leien uit asbestcement |

- Verwijder dit asbestmateriaal zo snel mogelijk. Volg de toestand goed op.
- Hemelwater dat afspoelt van asbestcement daken of gevels kan asbestdeeltjes bevatten. Gebruik het enkel voor gesloten circuits (bv. spoelen toiletten). Reinig na het vervangen van het dak of de gevel de dakgoten en regenwaterput of -ton om asbesthoudend sediment of slib te verwijderen

- Eenvoudige handelingen: mag via doe-het-zelf of door werknemer(s) met opleidingsattest eenvoudige handelingen  
Deze asbesthoudende toepassing kan door middel van DHZ of eenvoudige handelingen verwijderd worden. Gebruik hierbij de gepaste persoonlijke beschermingsmiddelen, vermijdt vezelvrijgave en voer het asbesthoudende afval, dubbel verpakt, via de juiste afvalstroom af.

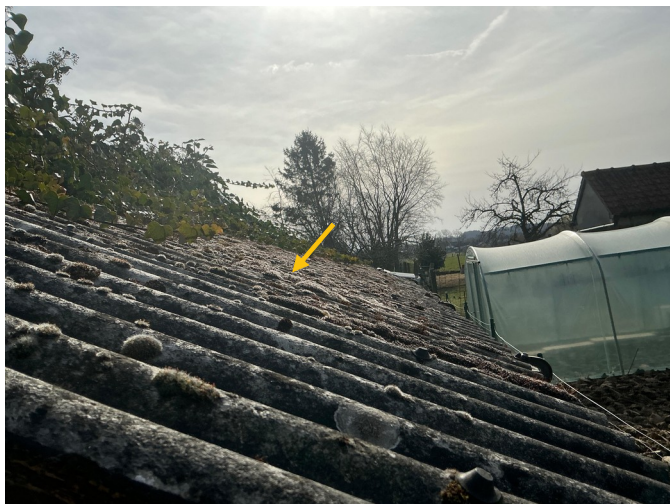
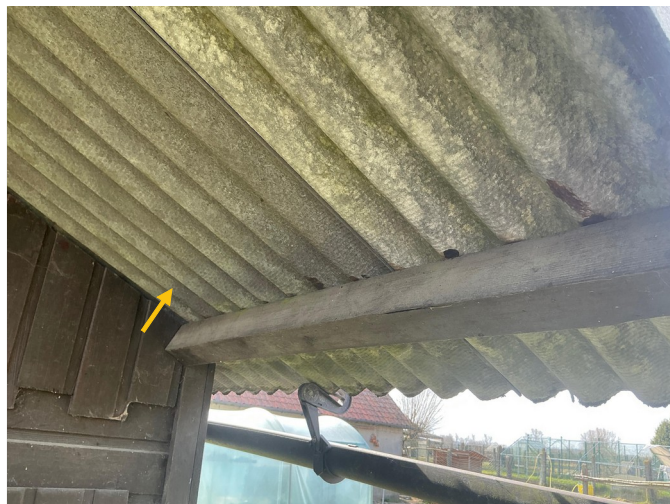
Verwijderen

| Eindbeoordeling materiaalrisico | Verhoogd materiaalrisico en/of verhoogde kans op vezelvrijgave |

| Asbestsoort (vezeltype) | Crocidoliet aanwezig |
| Toestand van het materiaal | Matig beschadigd, matig verweerd |

| Beschrijving | Golfplaten uit asbestcement |

- Verwijder dit asbestmateriaal zo snel mogelijk. Volg de toestand goed op.
- Hemelwater dat afspoelt van asbestcement daken of gevels kan asbestdeeltjes bevatten. Gebruik het enkel voor gesloten circuits (bv. spoelen toiletten). Reinig na het vervangen van het dak of de gevel de dakgoten en regenwaterput of -ton om asbesthoudend sediment of slib te verwijderen

- Eenvoudige handelingen: mag via doe-het-zelf of door werknemer(s) met opleidingsattest eenvoudige handelingen  
Deze asbesthoudende toepassing kan door middel van DHZ of eenvoudige handelingen verwijderd worden. Gebruik hierbij de gepaste persoonlijke beschermingsmiddelen, vermijdt vezelvrijgave en voer het asbesthoudend afval, dubbel verpakt, via de juiste afvalstroom af.

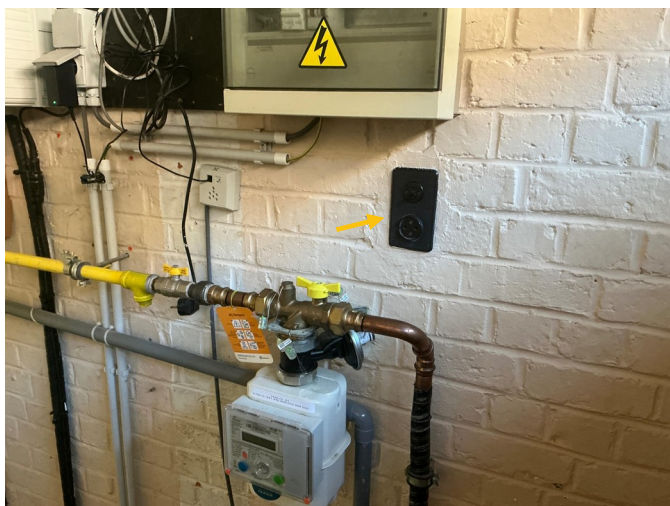
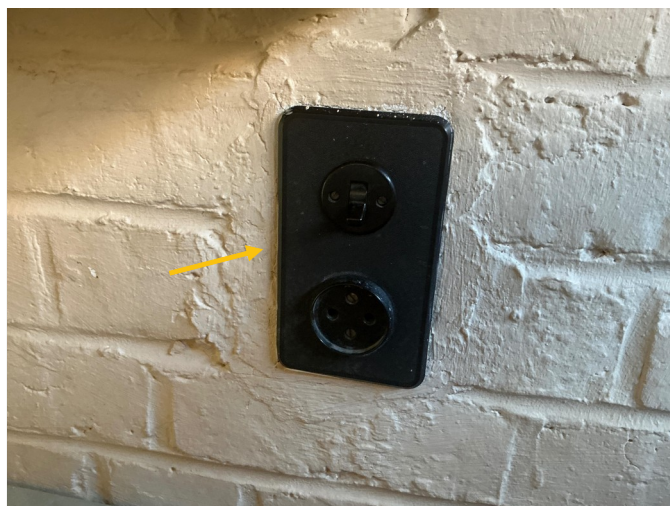
Zorgvuldig beheren

| Eindbeoordeling materiaalrisico | Laag materiaalrisico en/of verlaagde kans op vezelvrijgave |

| Toestand van het materiaal | Onbeschadigd, niet verweerd |

| Beschrijving | Bakeliet stopcontacten en schakelaars |

- Zorg voor een veilig beheer. Vermijd het beschadigen van het asbestmateriaal. Controleer de toestand jaarlijks op wijzigingen.

- Eenvoudige handelingen: mag via doe-het-zelf of door werknemer(s) met opleidingsattest eenvoudige handelingen  
Deze asbesthoudende toepassing kan door middel van DHZ of eenvoudige handelingen verwijderd worden. Gebruik hierbij steeds de gepaste persoonlijke beschermingsmiddelen, vermijdt vezelvrijgave en voer het asbesthoudende afval, dubbel verpakt, via de juiste afvalstroom af.

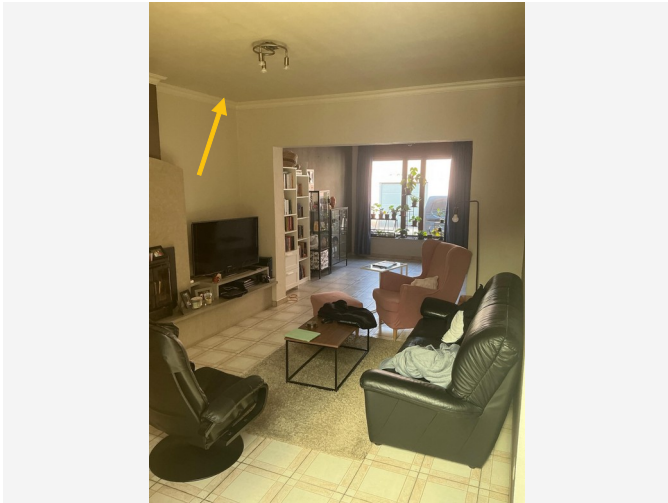
De plafonds zijn uit gewerkt in gyproc-panelen. Deze bezitten geen asbesthoudende eigenschappen. De deskundige kan gene uitspraak doen over achterliggende materialen. Hiervoor is destructief onderzoek nodig.

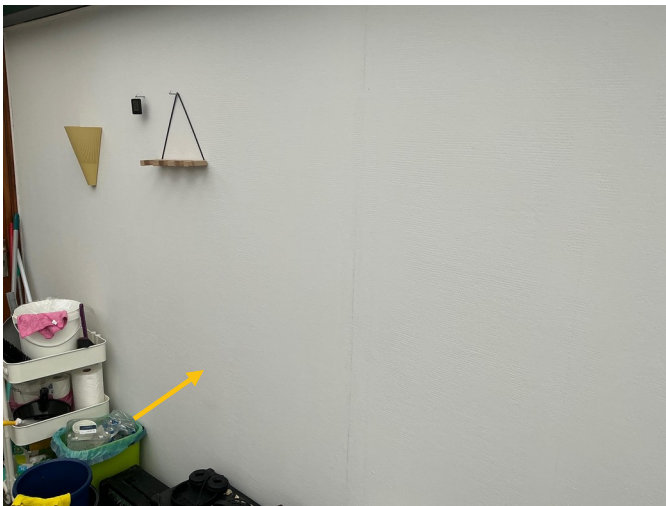
De wanden zijn uitgewerkt met gyproc-panelen. Deze bezitten geen asbesthoudende kenmerken. De deskundige kan geen uitspraak doen over achterliggende materialen. Hiervoor is een destructief onderzoek nodig.

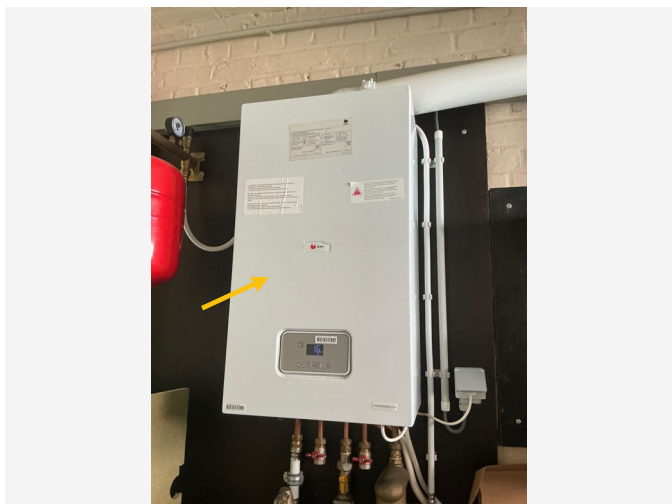
De gaswandketel heeft 2017 als bouwjaar. Deze bezit geen asbesthoudende elementen.

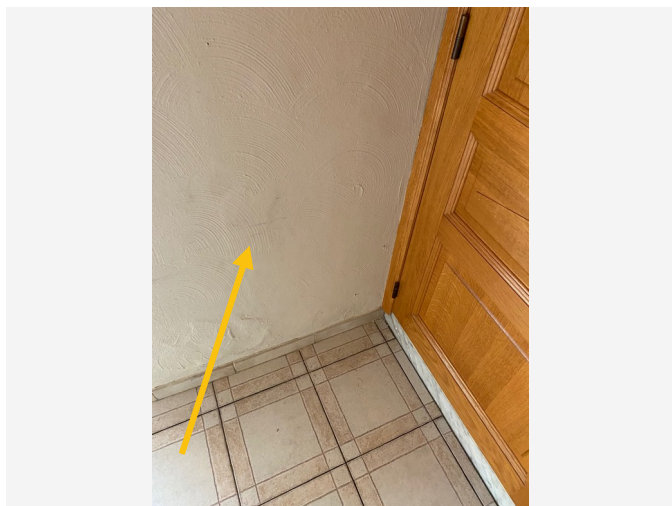
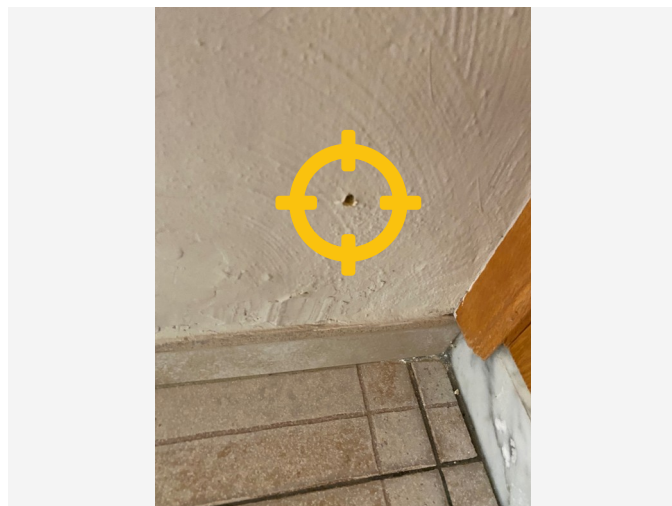
## Fiche 11: Pleisterwerk muren

Geen asbest

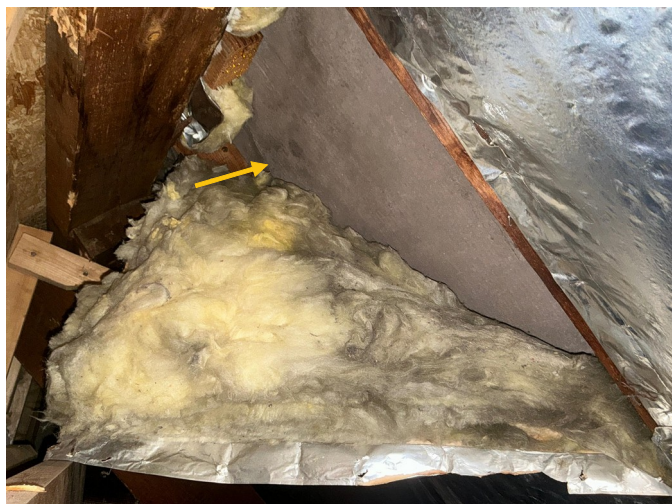
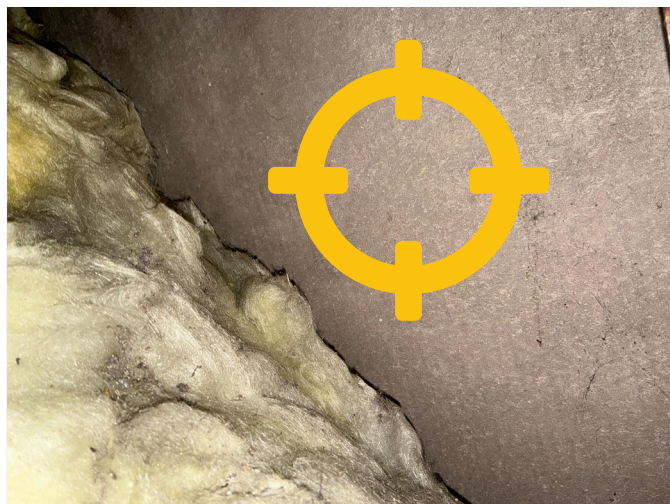
## Fiche 12: Onderdakplaten type "Menuiserie"

Geen asbest

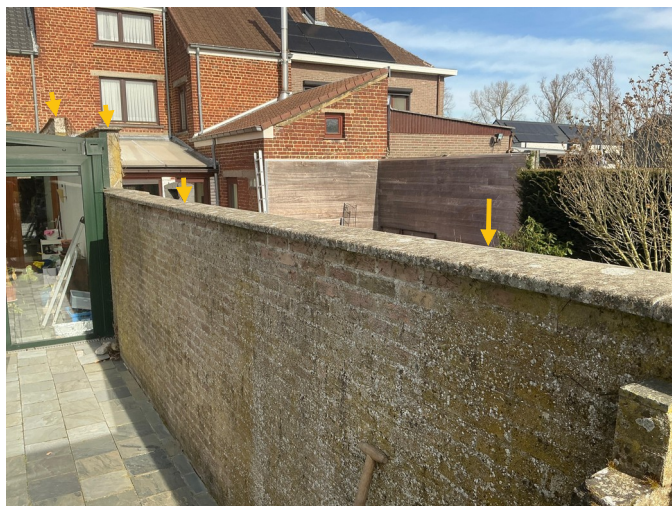
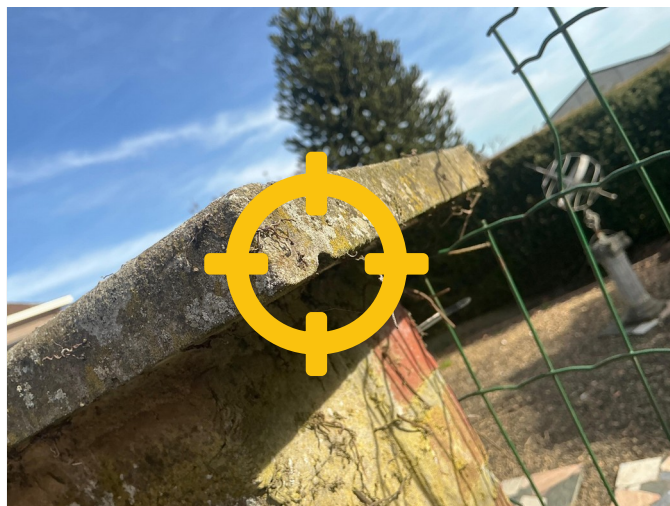
## Fiche 13: Deksteen Vol

Geen asbest

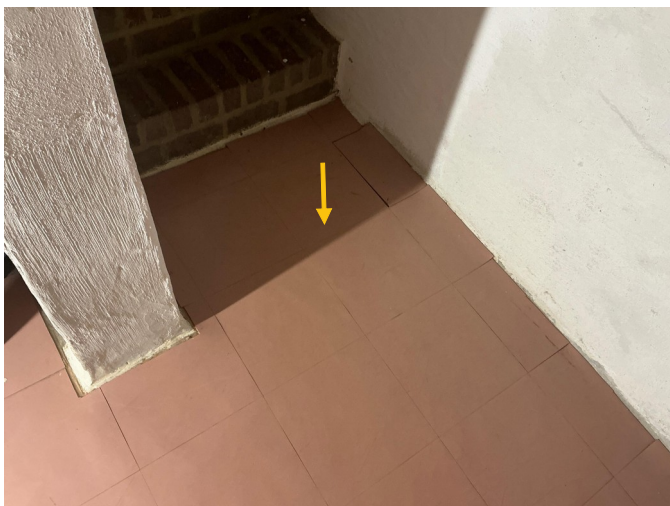
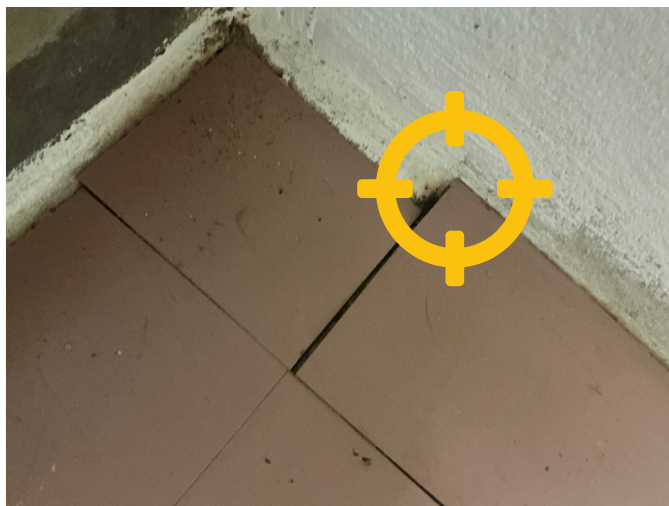
## Fiche 14: Vinyltegels

Geen asbest
