# Asbestinventarisatetest

Gaspar Antheunisplein 13, 2100 Antwerpen

Attestnummer : 20250521-000324.000

Uitgegeven op : 21.05.2025

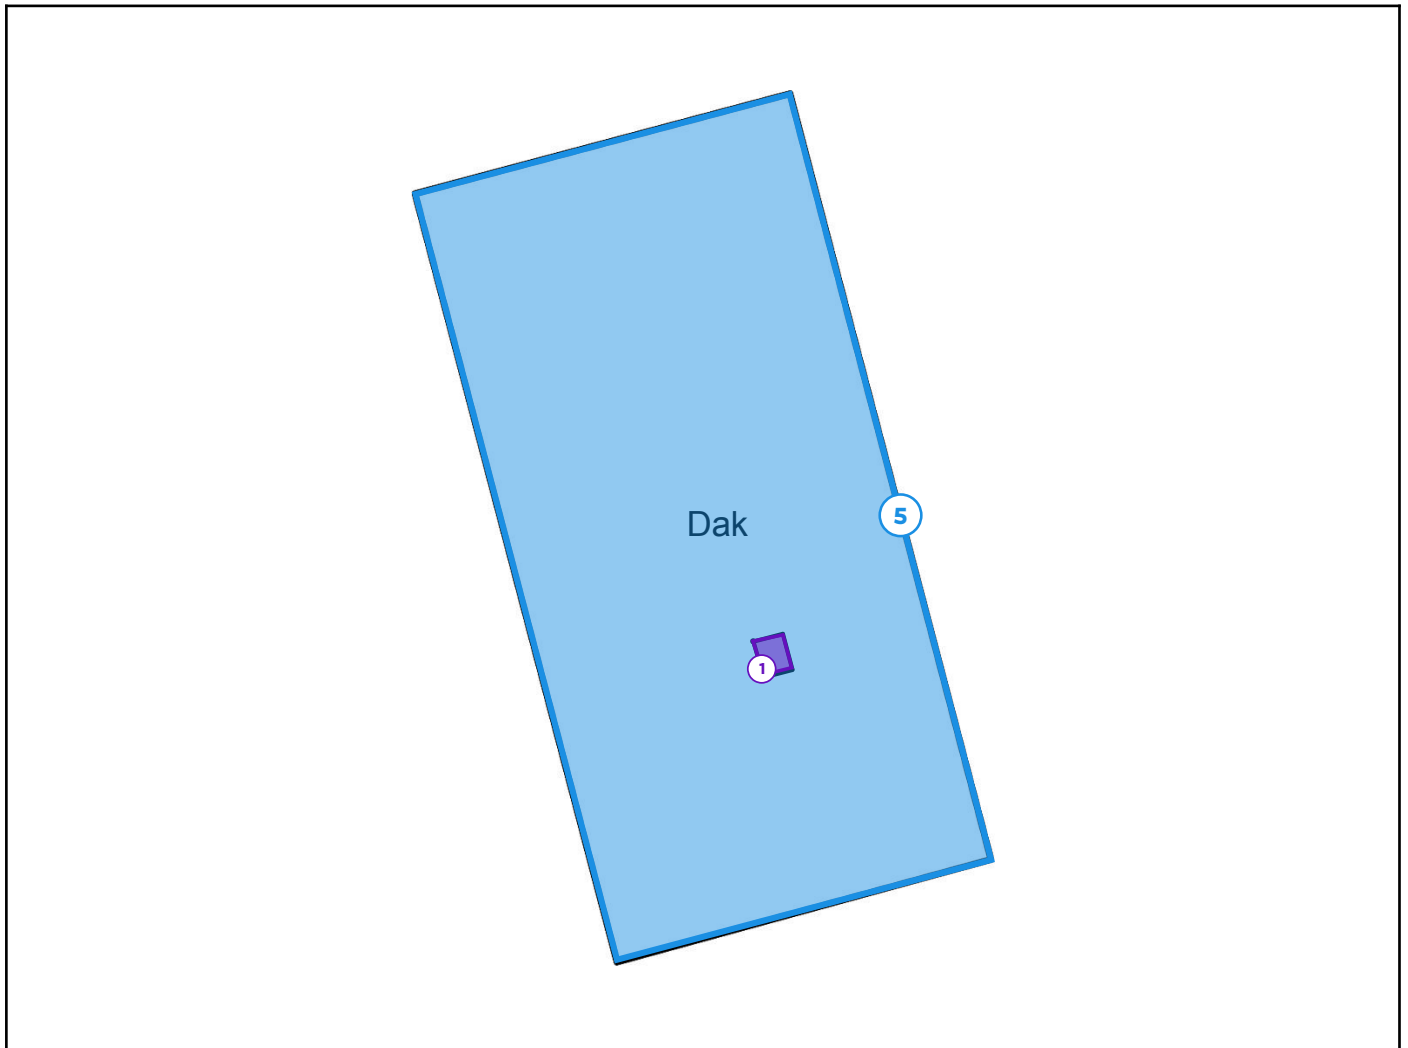
## Plan 1.7: Roofing dak en schouw

| Beschrijving | Type | Actie |
|---|---|---|
| 1. Schouw | Beperking | - |
| 5. Roofing dak | Geen asbest | - |

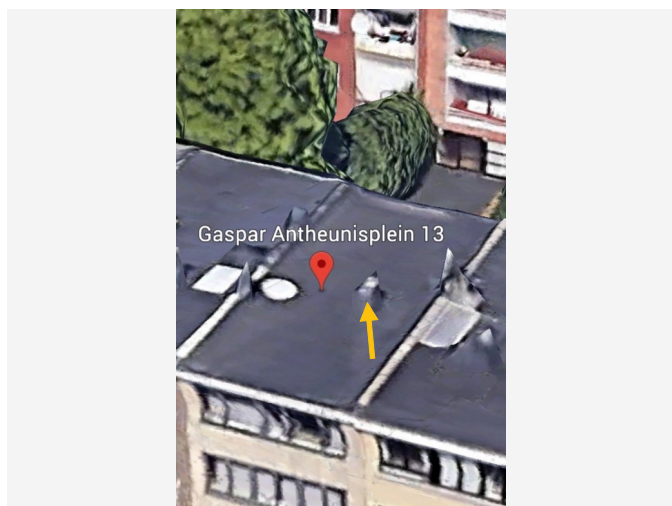
Situeringsfoto

### Tijdelijke beperking

**Reden:** Het onderzoek kan niet uitgevoerd worden binnen de bepalingen van de Welzijnswet

**Uitleg van de asbestdeskundige:** Het onderzoek naar het materiaal in de schacht van de schouw kon niet uitgevoerd worden binnen de bepalingen van de welzijnswet. (Gevaarlijke trap naar het dak)

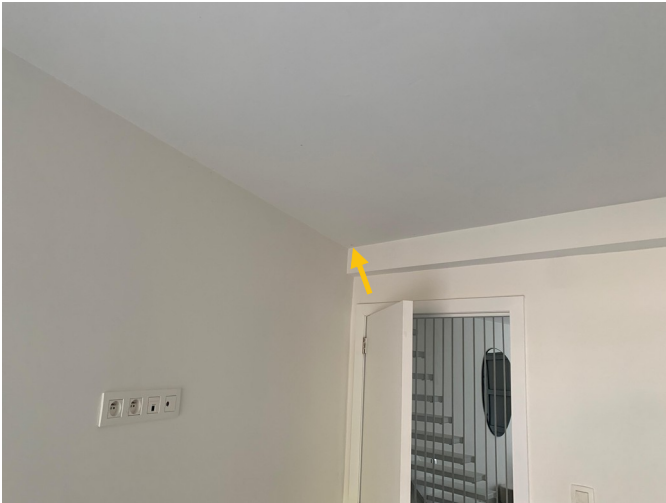
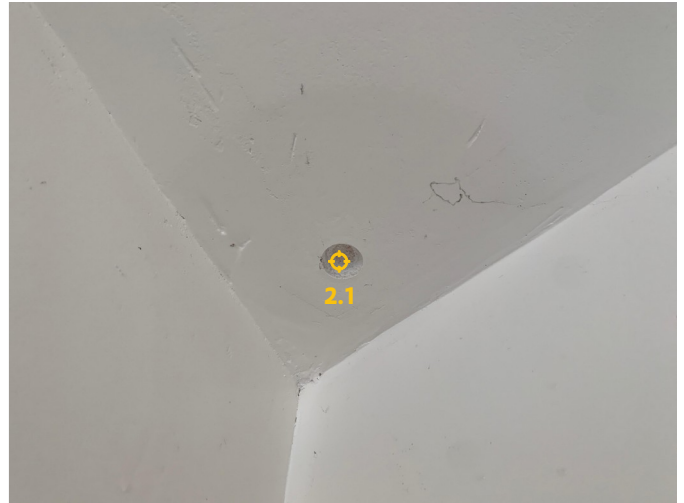
## Fiche 2: Pleister plafond

Geen asbest

| # | Type | Referentie | Resultaat |
|---|---|---|---|
| 2.1 | Mengmonster | MM02 | Geen asbest |

| Opmerking | In de stookruimte is een vals plafond aangetroffen. Het materiaal achter het vals plafond kon op het moment van de inspectie niet nader worden onderzocht. De toepassing kan enkel a.d.h.v. een negatief labocertificaat als asbestvrij beschouwd worden. Verder onderzoek verrichten naar de samenstelling van de toepassing tot op de drager. Dit bij renovatie en/of sloop. |

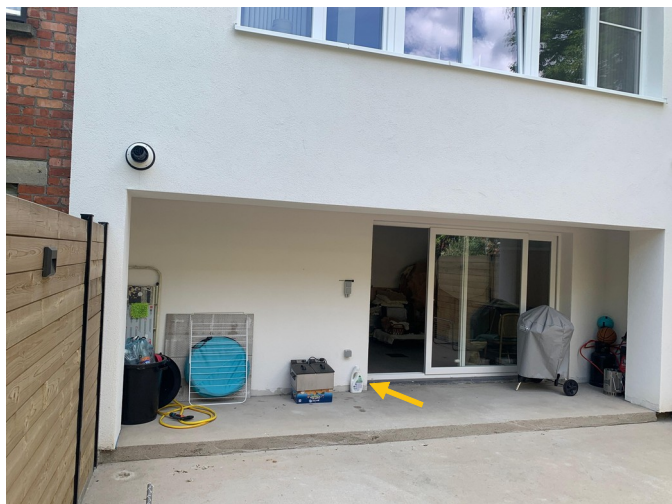
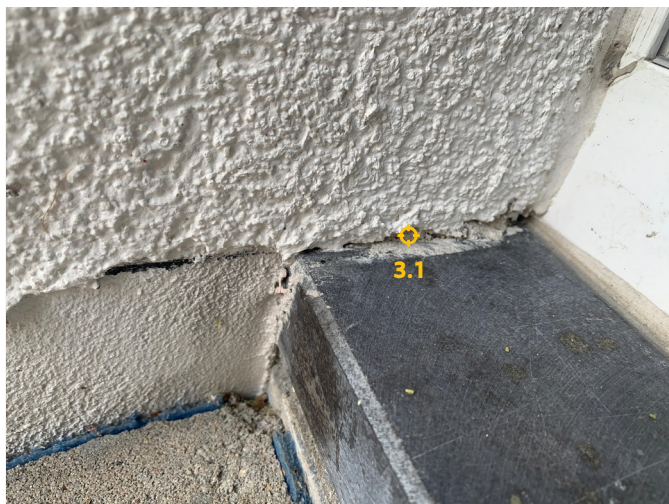
## Fiche 3: Gevel

Geen asbest

| # | Type | Referentie | Resultaat |
|---|---|---|---|
| 3.1 | Mengmonster | MM03 | Geen asbest |

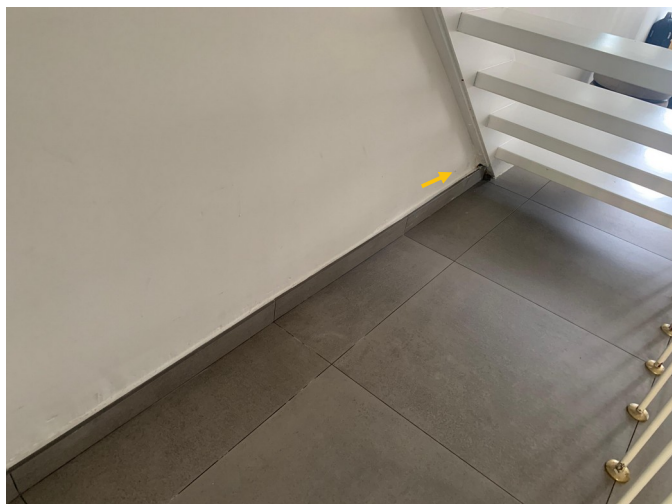
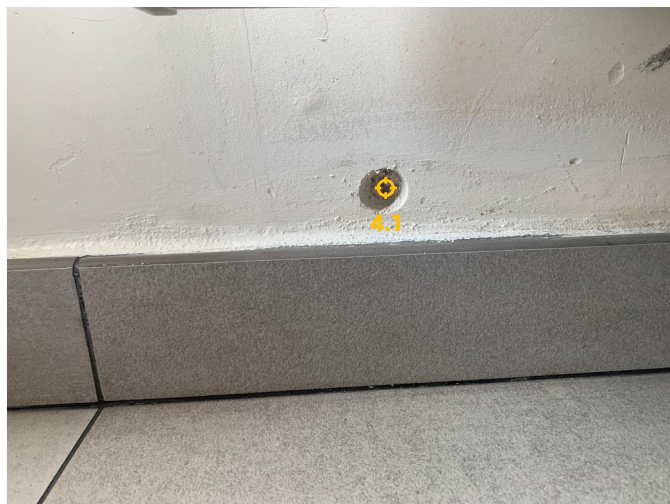
## Fiche 4: Pleister wand

Geen asbest

| # | Type | Referentie | Resultaat |
|---|---|---|---|
| 4.1 | Mengmonster | MM01 | Geen asbest |

| Opmerking | Betreft al het waarneembare pleisterwerk binnen de geïnspecteerde zone. |

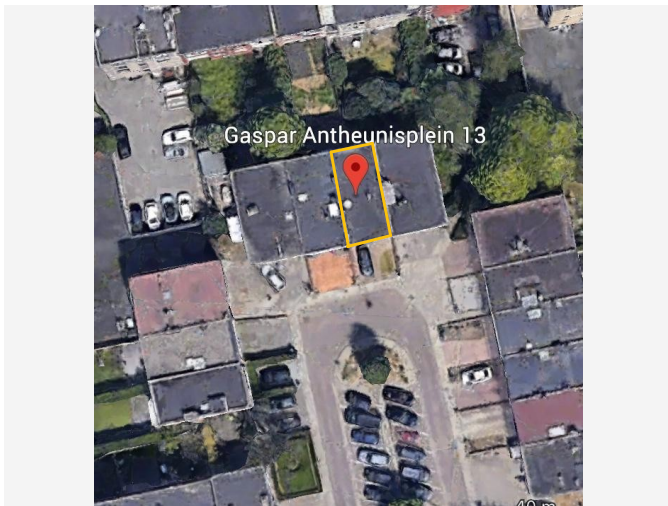
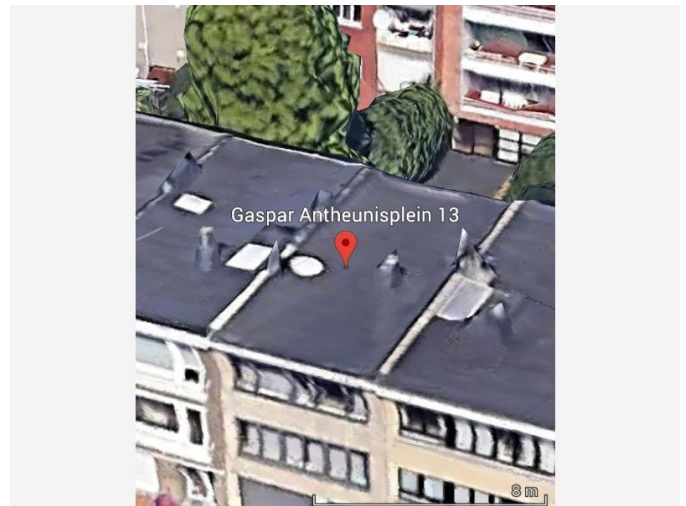
## Fiche 5: Roofing dak

Geen asbest

| Identificatiemethode | Vaststelling met bewijsdocument, zonder monstername |
