# Asbestinventarisatetest

Jan Van Rijswijcklaan 225/202, 2020 Antwerpen

Attestnummer : 20250430-000148.000

**Asbestveilig** (maar niet asbestvrij)

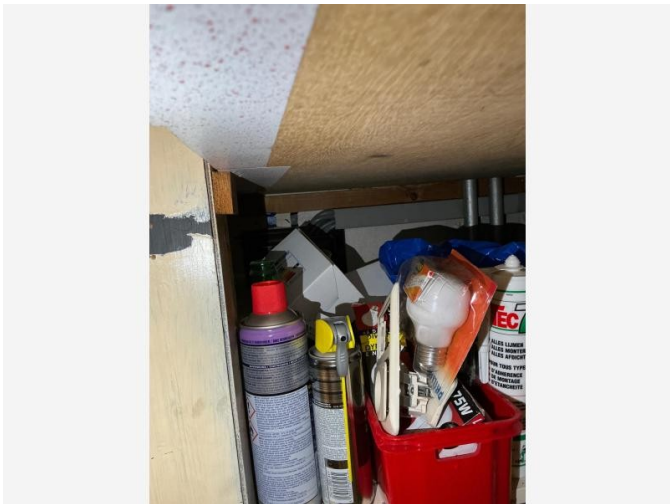
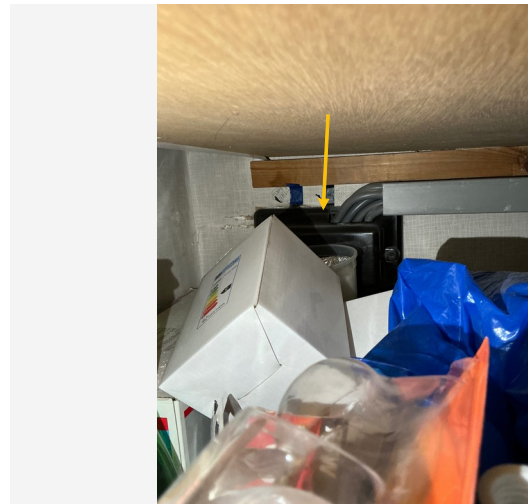
| Eindbeoordeling materiaalrisico | Zeer laag materiaalrisico en/of zeer lage kans op vezelvrijgave |

| Toestand van het materiaal | Onbeschadigd, niet verweerd |

| Beschrijving | Bakeliet kabelhouder |

- Zorg voor een veilig beheer. Vermijd het beschadigen van het asbestmateriaal. Controleer de toestand jaarlijks op wijzigingen.

- Eenvoudige handelingen: mag via doe-het-zelf of door werknemer(s) met opleidingsattest eenvoudige handelingen  
De bakeliettoepassing kan voorzichtig losgemaakt worden.

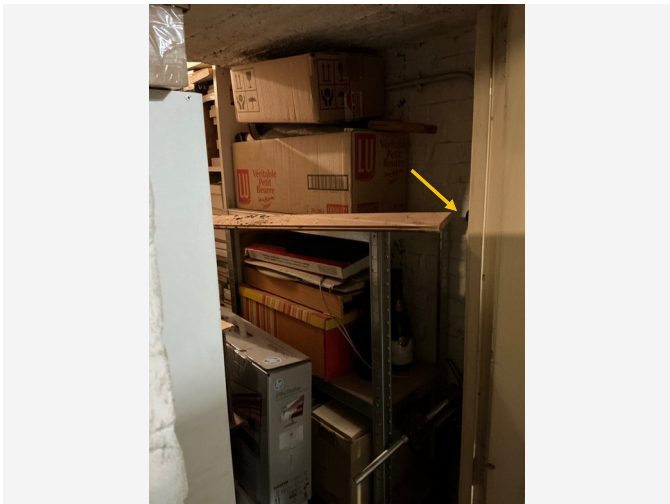
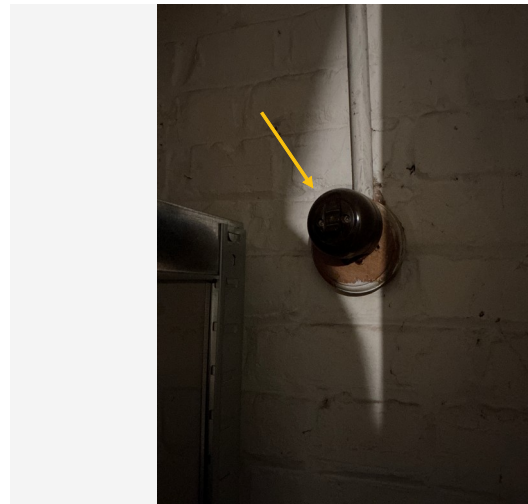
| Eindbeoordeling materiaalarisico | Zeer laag materiaalarisico en/of zeer lage kans op vezelvrijgave |

| Toestand van het materiaal | Onbeschadigd, niet verweerd |

| Beschrijving | Bakeliet schakelaar kelderberging |

- Zorg voor een veilig beheer. Vermijd het beschadigen van het asbestmateriaal. Controleer de toestand jaarlijks op wijzigingen.

- Eenvoudige handelingen: mag via doe-het-zelf of door werknemer(s) met opleidingsattest eenvoudige handelingen  
De bakeliet schakelaar kan voorzichtig losgemaakt worden.

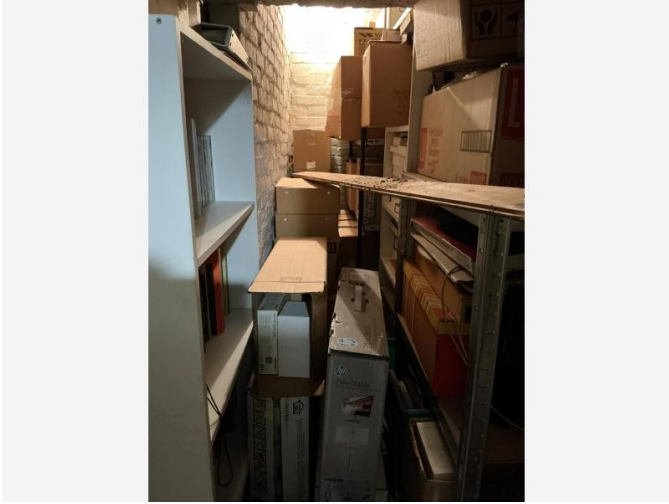
**Reden:** Materiaal in opslag

**Uitleg van de asbestdeskundige:** Er was erg veel materiaal in de berging waardoor de muren en vloer bijna niet zichtbaar waren. Er wordt aangeraden om extra maatregelen te treffen of een extra expertise te laten uitvoeren bij afbraak of renovatie want gezien het bouwjaar is er een mogelijkheid dat de lijm asbesthoudend kan zijn.

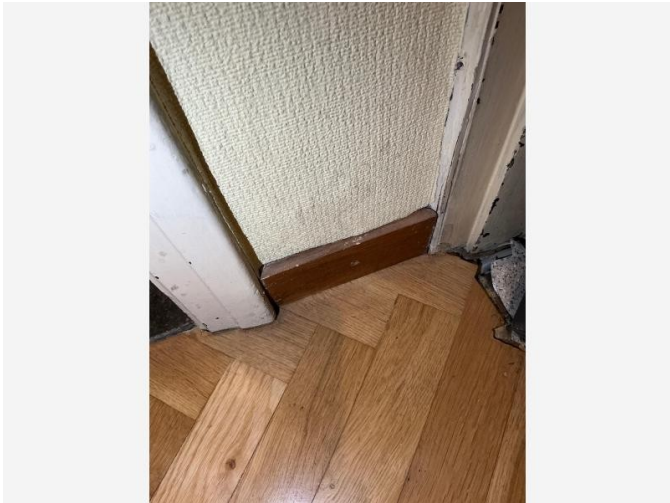
De plinten zijn geschroefd, er kan dus geen asbesthoudende lijm plaatvinden achter de plinten.

Er wordt wel nog altijd aangeraden om extra maatregelen te treffen of een extra expertise te laten uitvoeren bij afbraak of renovatie want gezien het bouwjaar is er een mogelijkheid dat de lijm asbesthoudend kan zijn.

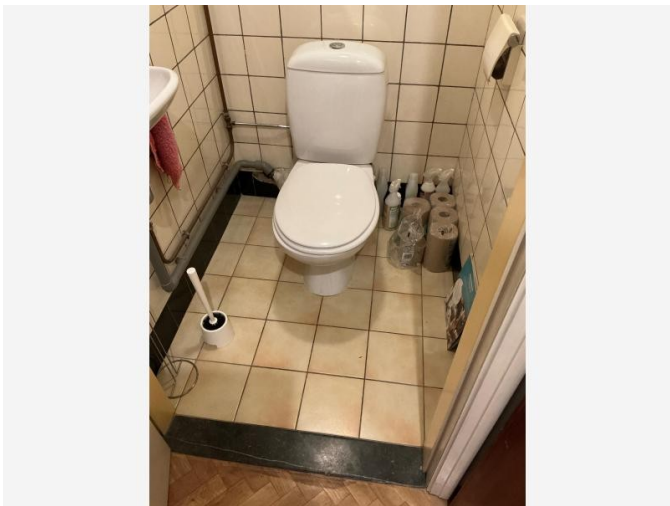
Wegens de goede toestand van de vloertegels, was het niet mogelijk om de tegellijm te bemonsteren. Er wordt aangeraden om extra maatregelen te treffen of een extra expertise te laten uitvoeren bij afbraak of renovatie want gezien het bouwjaar is er een mogelijkheid dat de lijm asbesthoudend kan zijn.

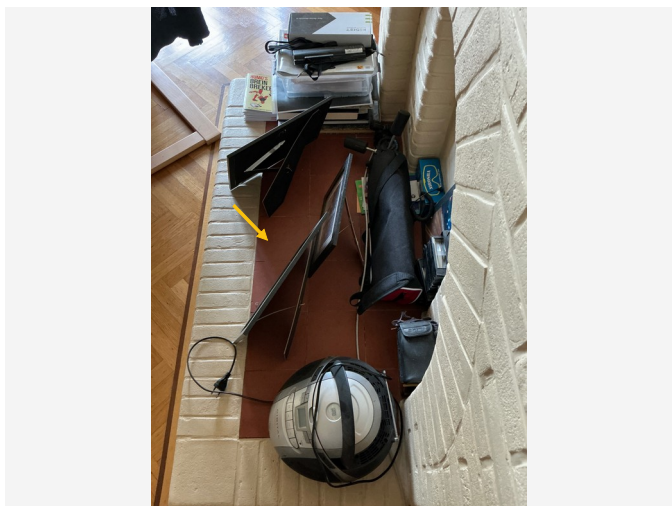
Wegens de goede toestand van de vloertegels, was het niet mogelijk om de tegellijm te bemonsteren. Er wordt aangeraden om extra maatregelen te treffen of een extra expertise te laten uitvoeren bij afbraak of renovatie want gezien het bouwjaar is er een mogelijkheid dat de lijm asbesthoudend kan zijn.

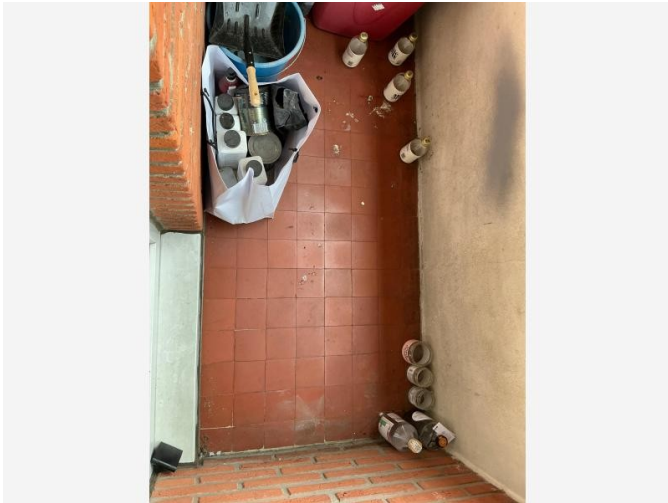
Wegens de goede toestand van de tegelvloer, was het niet mogelijk om de tegellijm te bemonsteren. Er wordt aangeraden om extra maatregelen te treffen of een extra expertise te laten uitvoeren bij afbraak of renovatie want gezien het bouwjaar is er een mogelijkheid dat de lijm asbesthoudend kan zijn.

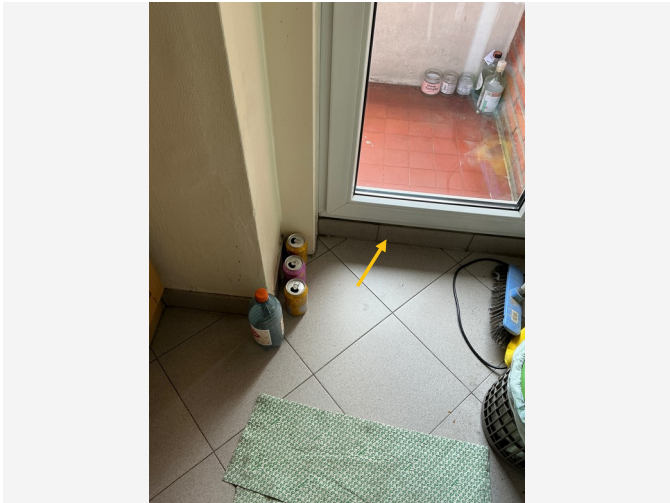
Plinten zijn verlijmd in de keuken.

Wegens de goede toestand van de plinten aan de muren, was het niet mogelijk om de lijm te bemonsteren. Er wordt aangeraden om extra maatregelen te treffen of een extra expertise te laten uitvoeren bij afbraak of renovatie want gezien het bouwjaar is er een mogelijkheid dat de lijm asbesthoudend kan zijn.

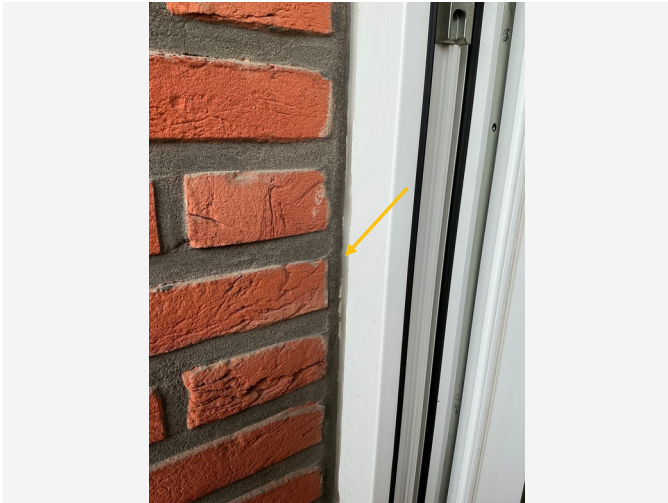
Zachte en elastisch.

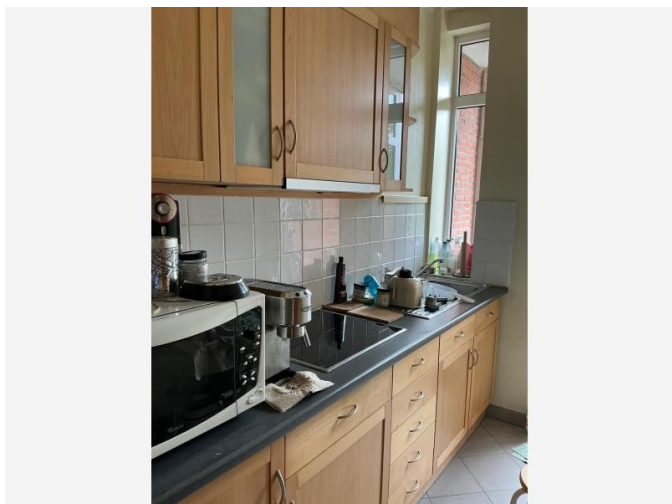
Wegens de goede toestand van de tegels aan de muren, was het niet mogelijk om de tegellijm te bemonsteren. Er wordt aangeraden om extra maatregelen te treffen of een extra expertise te laten uitvoeren bij afbraak of renovatie want gezien het bouwjaar is er een mogelijkheid dat de lijm asbesthoudend kan zijn.

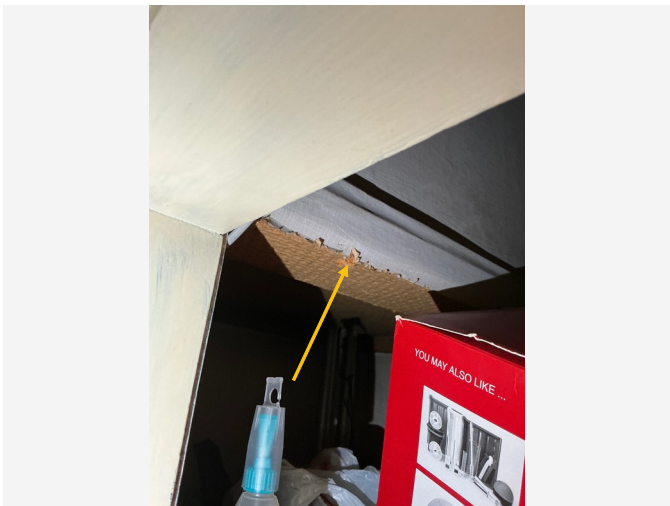
Vezelplaat had een vreemde structuur, maar na een stukje er te hebben afgebroken waren het natuurlijke vezels die zichtbaar waren.

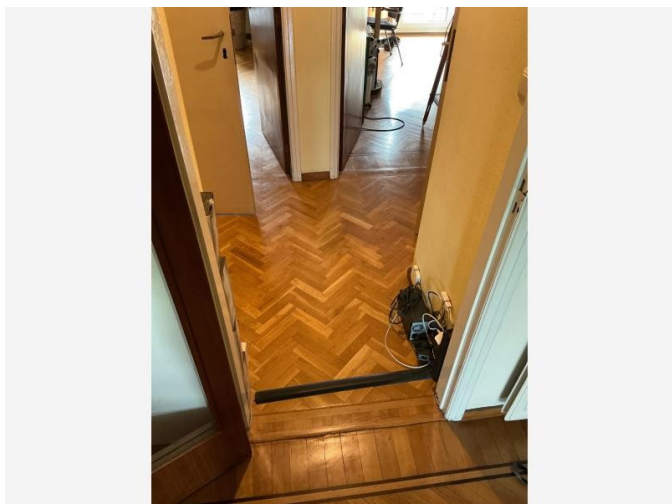
Het parket kan mogelijk verlijmd zijn met asbesthoudend lijm materiaal. Het is aangeraden om extra maatregelen of een extra (destructieve) inspectie te laten doen bij afbraak of renovatie.

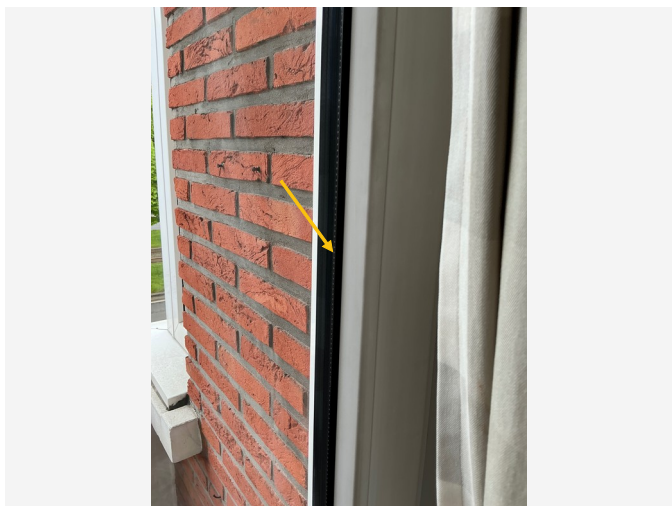
Zacht en elastisch.

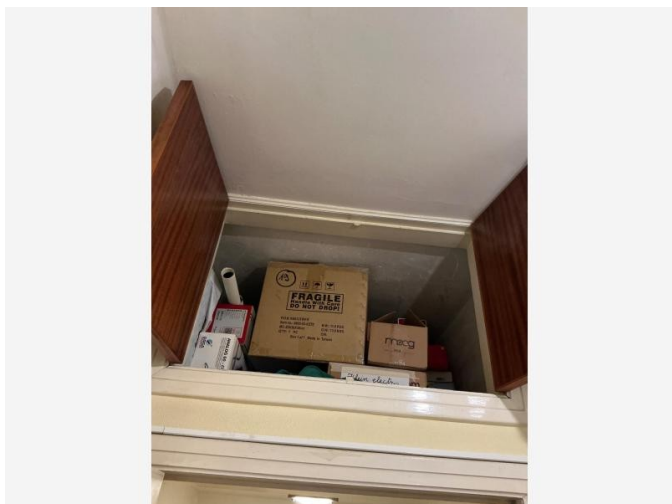
De opbergkast boven het toilet had op het eerste zicht geen asbestverdachte materialen. Er zaten wel veel spullen in de kast waardoor niet alles helemaal zichtbaar was.

Er wordt aangeraden om extra maatregelen te treffen of een extra expertise te laten uitvoeren bij afbraak of renovatie want gezien het bouwjaar is er een mogelijkheid dat de lijm asbesthoudend kan zijn.

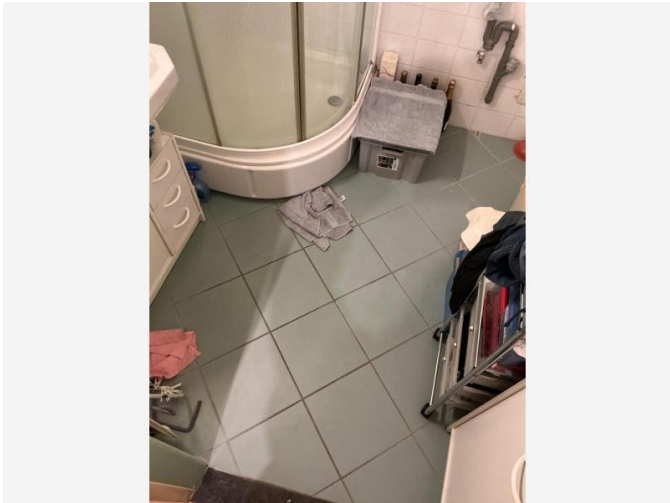
Wegens de goede toestand van de vloergevels, was het niet mogelijk om de tegellijm te bemonsteren. Er wordt aangeraden om extra maatregelen te treffen of een extra expertise te laten uitvoeren bij afbraak of renovatie want gezien het bouwjaar is er een mogelijkheid dat de lijm asbesthoudend kan zijn.

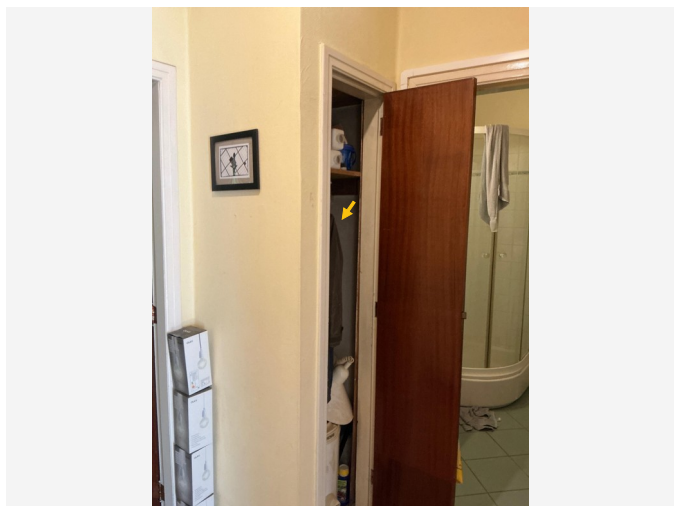
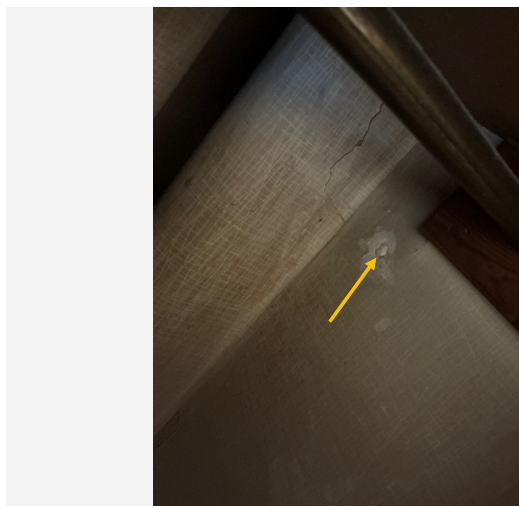
## Fiche 22: Pleisterwerk muren

Geen asbest

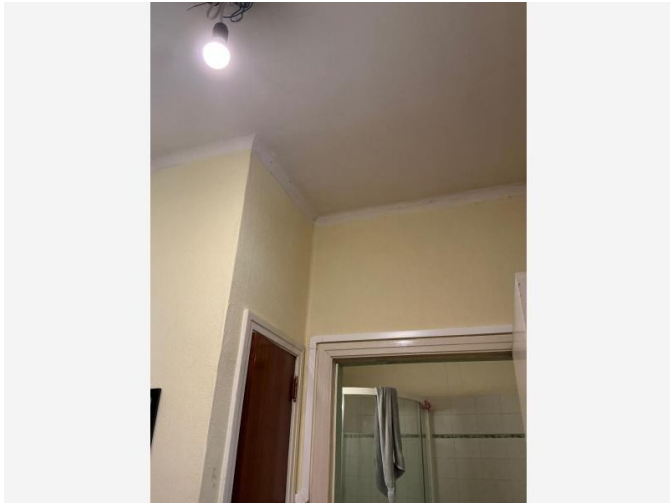
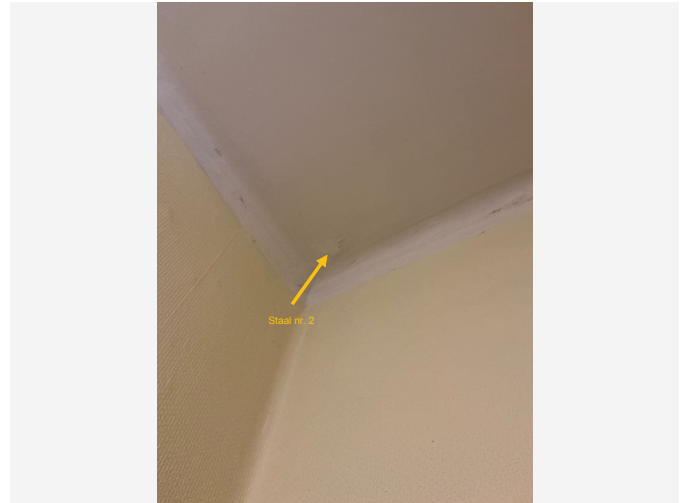
## Fiche 23: Pleisterwerk plafond

Geen asbest
