# Asbestinventarisatetest

Bresserdijk 28, 2400 Mol

Attestnummer : 20250604-000164.000

Uitgegeven op : 04.06.2025

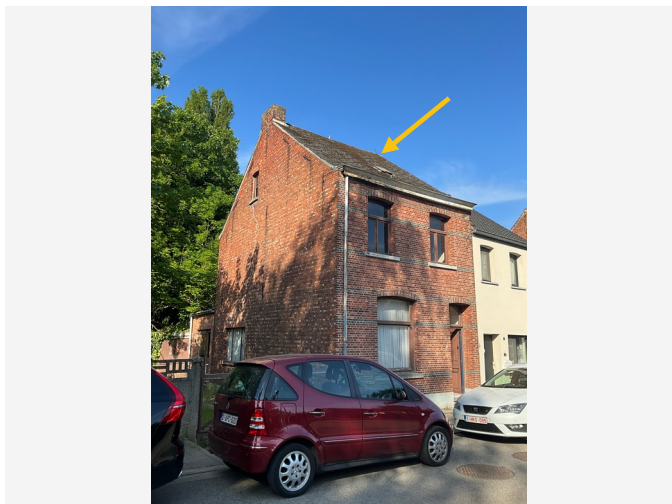
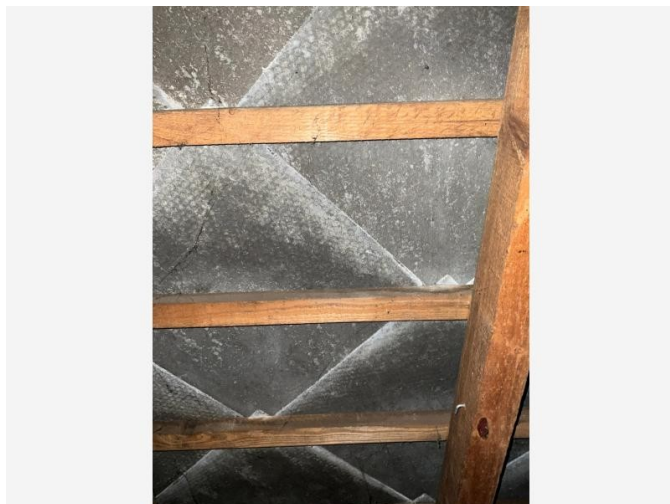
| Eindbeoordeling materiaalrisico | Hoog materiaalrisico en/of hoge kans op vezelvrijgave |

| Asbestsoort (vezeltype) | Crocidoliet aanwezig |
| Toestand van het materiaal | Matig beschadigd, matig verweerd |

| Beschrijving | Dak bestaande uit leien |
| Asbestmateriaal | Dak- en gevelbekleding - Lei, shingle |

**Dringend verwijderen**

- Verwijder dit asbestmateriaal zo snel mogelijk. Volg de toestand goed op.
- Hemelwater dat afspoelt van asbestcement daken of gevels kan asbestdeeltjes bevatten. Gebruik het enkel voor gesloten circuits (bv. spoelen toiletten). Reinig na het vervangen van het dak of de gevel de dakgoten en regenwaterput of -ton om asbesthoudend sediment of slib te verwijderen

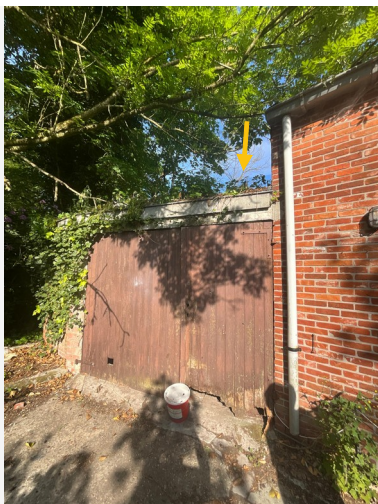
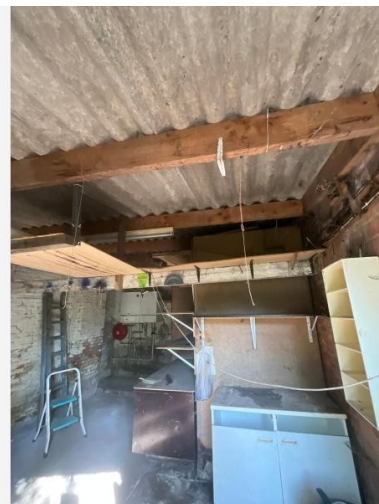
| Eindbeoordeling materiaalrisico | Hoog materiaalrisico en/of hoge kans op vezelvrijgave |

| Asbestsoort (vezeltype) | Crocidoliet aanwezig |
| Toestand van het materiaal | Zwaar beschadigd, zwaar verweerd |

| Beschrijving | Dak bestaande uit golfplaten |
| Asbestmateriaal | Dak- en gevelbekleding - Golfplaat |

**Dringend verwijderen**

- Verwijder dit asbestmateriaal zo snel mogelijk. Volg de toestand goed op.
- Hemelwater dat afspoelt van asbestcement daken of gevels kan asbestdeeltjes bevatten. Gebruik het enkel voor gesloten circuits (bv. spoelen toiletten). Reinig na het vervangen van het dak of de gevel de dakgoten en regenwaterput of -ton om asbesthoudend sediment of slib te verwijderen

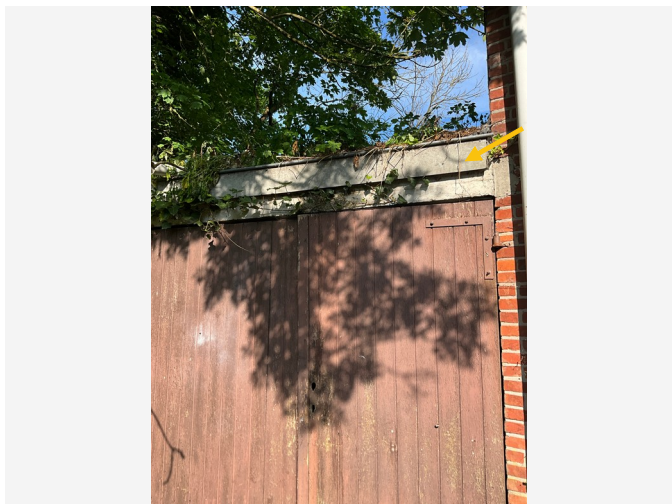
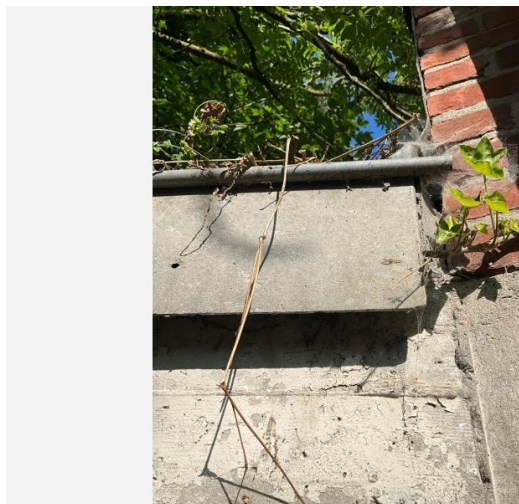
| Eindbeoordeling materiaalrisico | Verhoogd materiaalrisico en/of verhoogde kans op vezelvrijgave |

| Asbestsoort (vezeltype) | Crocidoliet aanwezig |
| Toestand van het materiaal | Matig beschadigd, matig verweerd |

| Beschrijving | Zijwanden type Menuiserite |
| Asbestmateriaal | Plaat, paneel, tablet - Type Menuiserite |

Verwijderen

- Zorg voor een veilig beheer. Vermijd het beschadigen van het asbestmateriaal. Controleer de toestand jaarlijks op wijzigingen.

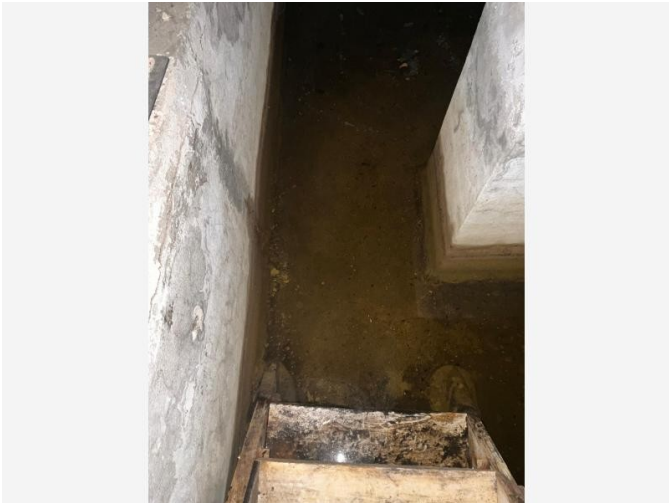
*Situeringfoto*

**Reden:** Kelder staat onder water

**Uitleg van de asbestdeskundige:** Ruimte staat onder water en is niet toegankelijk.

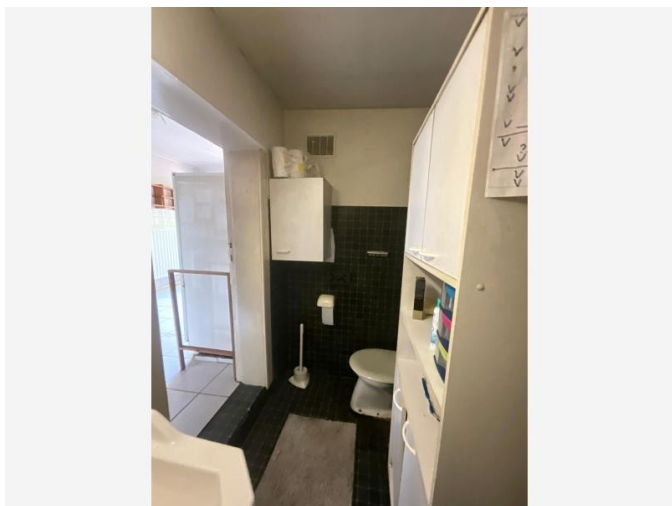
Niet-asbestverdacht vloerzeil. Wanden zijn bekleed met hetzelfde materiaal.

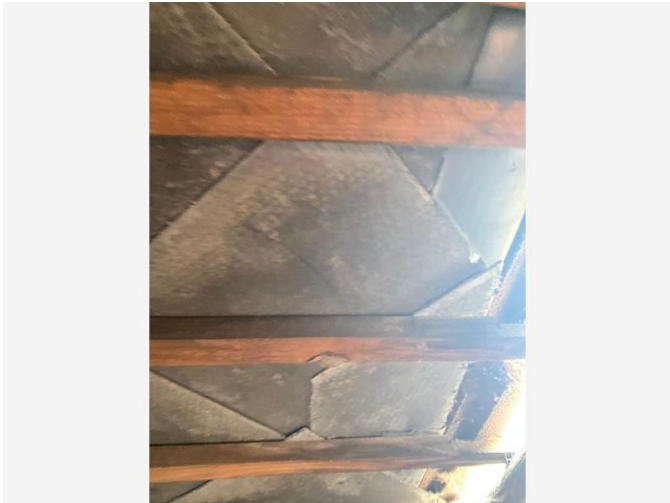
Er werd via de zolder geen asbestverdacht onderdak aangetroffen. Dit betekent niet dat er geen onderdak aanwezig kan zijn op plaatsen die niet gecontroleerd werden. Bij werken, laat een eventueel aangetroffen onderdak controleren op aanwezigheid van asbest.

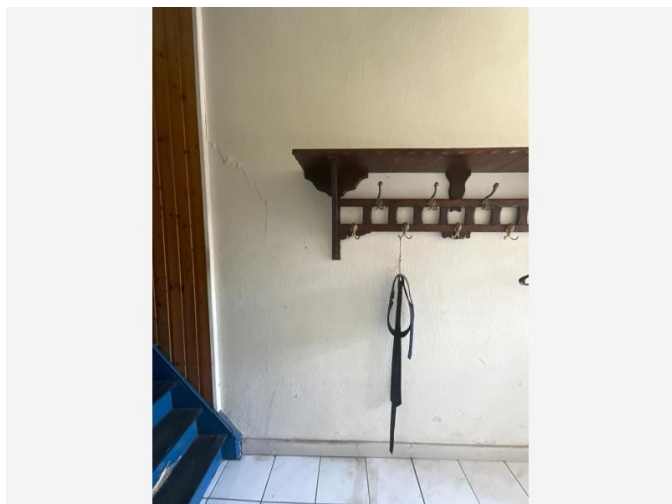
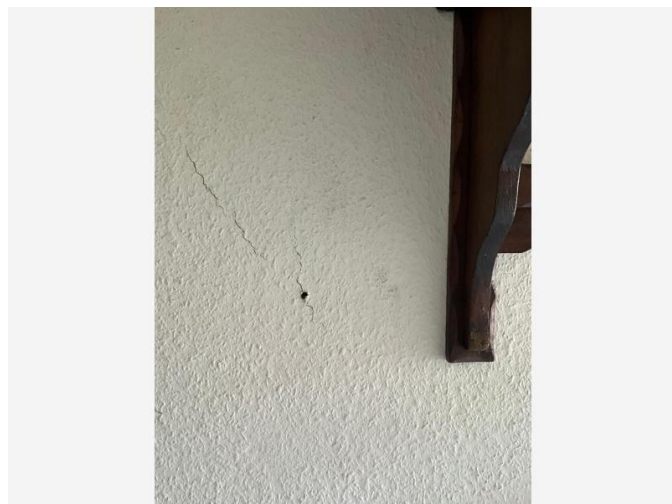
## Fiche 7: Pleisterwerk wanden

Geen asbest

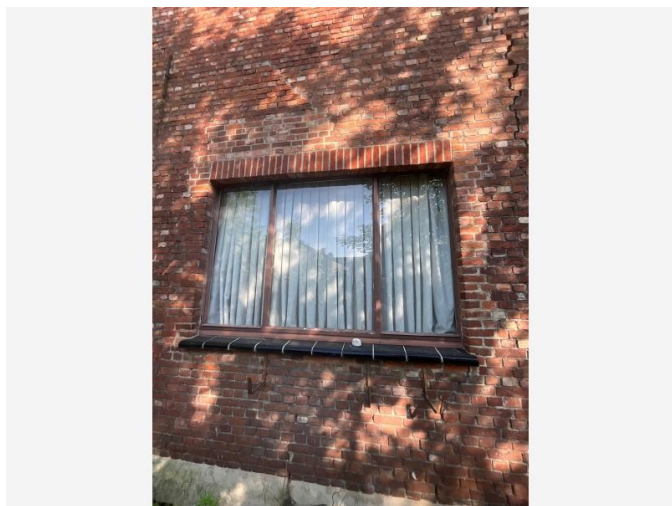
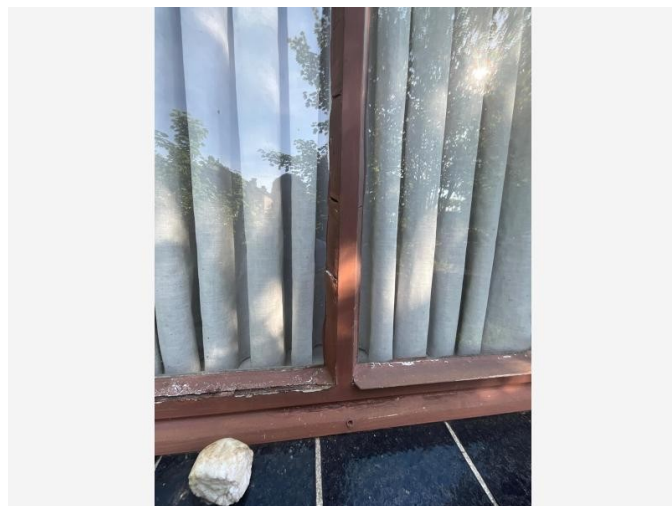
## Fiche 8: Mastiek

Geen asbest

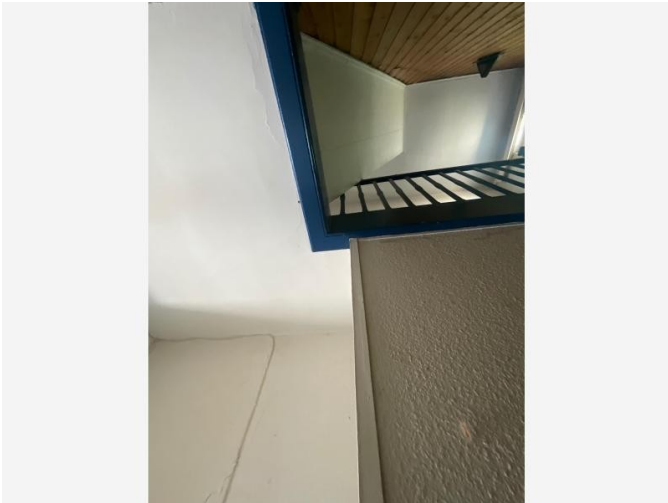
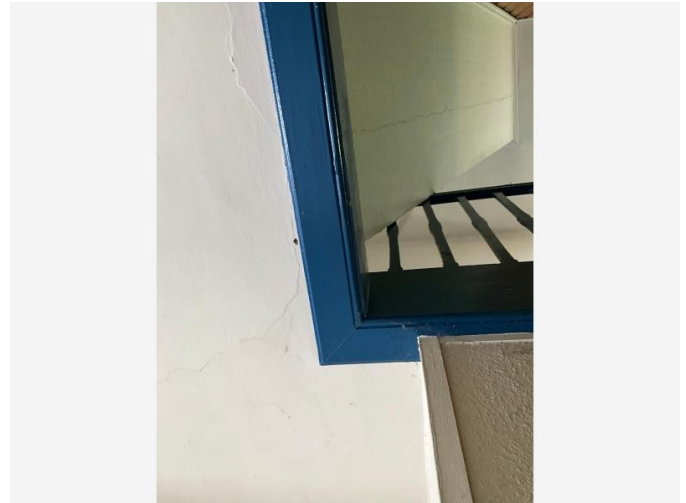
## Fiche 9: Pleisterwerk plafonds

Geen asbest
