# Asbestinventarisat attest

Moreelstraat 8, 9470 Denderleeuw

Attestnummer : 20250521-000528.001

**Niet-asbestveilig**

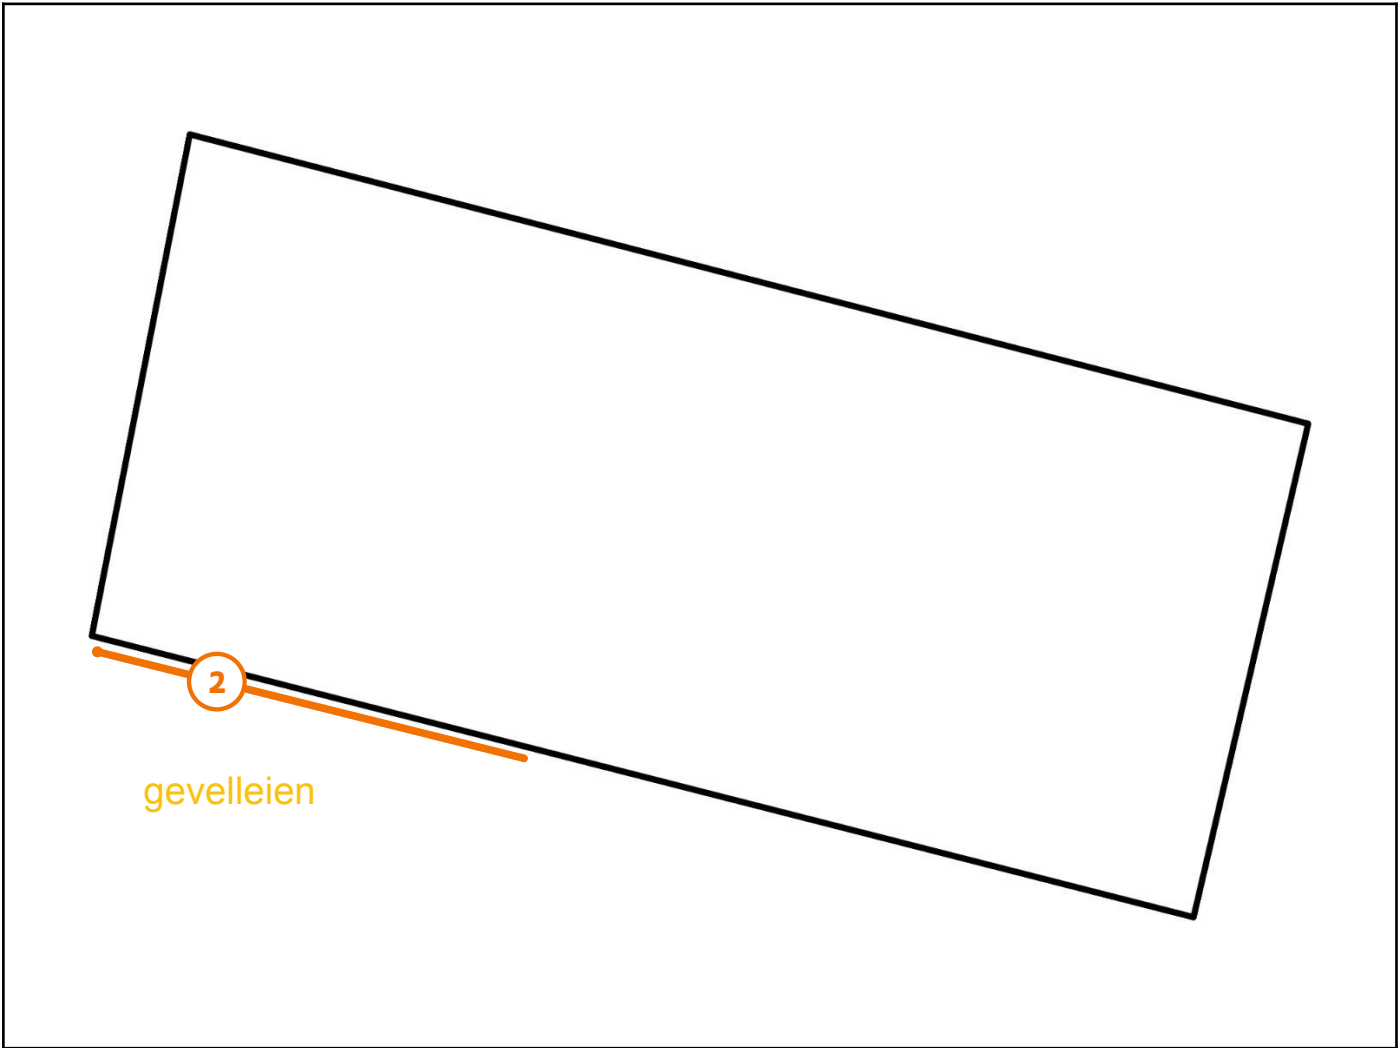
# Plan 1.5: Woning plan

| Beschrijving | Type | Actie |
|---|---|---|
| 2. Gevelleien | Asbestmateriaal | Verwijderen |

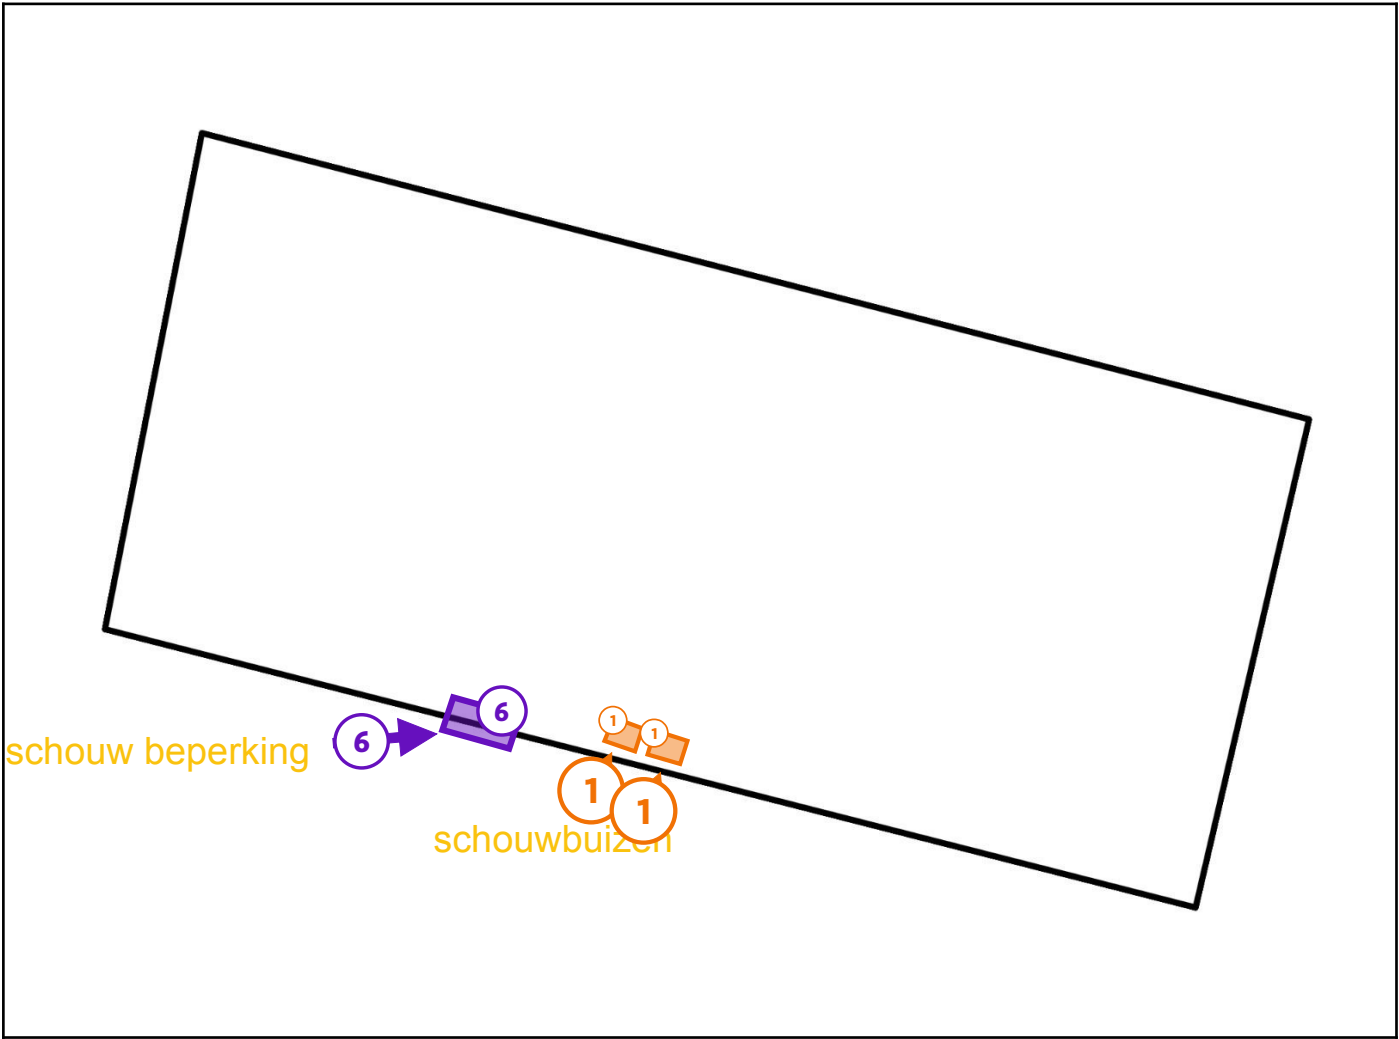
# Plan 1.6: Woning plan

| Beschrijving | Type | Actie |
|---|---|---|
| 1. Schouwbuizen | Asbestmateriaal | Verwijderen |
| 6. Schouw | Beperking | - |

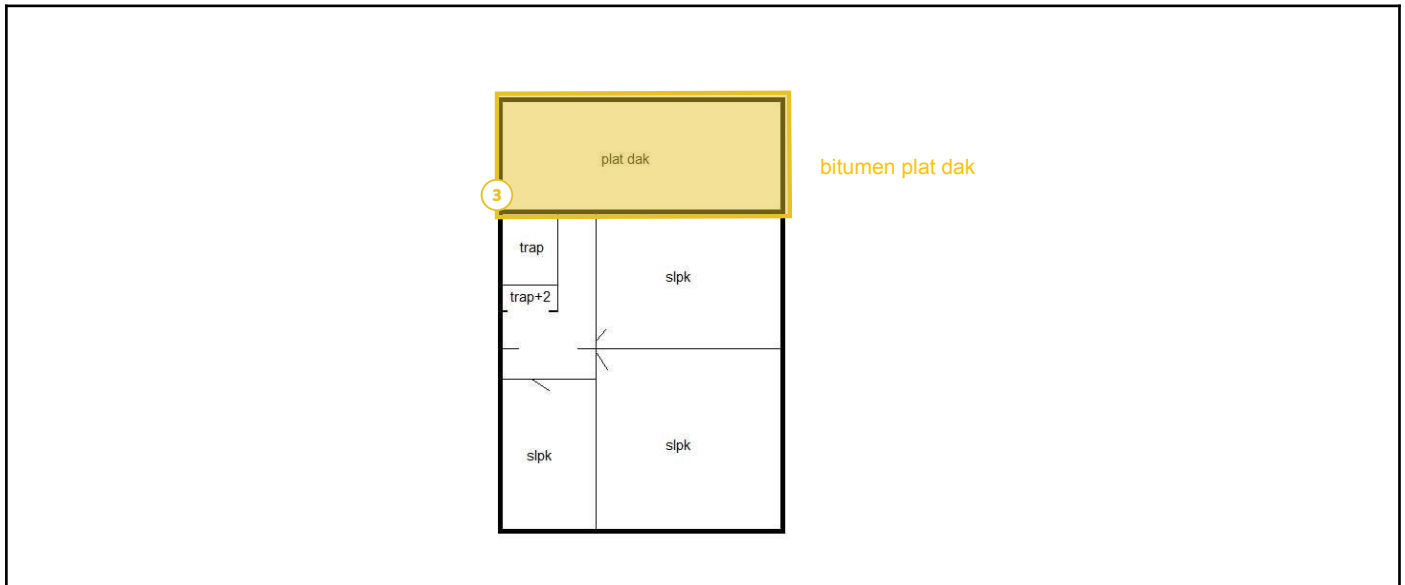
## Plan 1.8: Schets woning V+1

| Beschrijving | Type | Actie |
|---|---|---|
| 3. Bitumen plat dak | Asbestmateriaal | Zorgvuldig beheren |

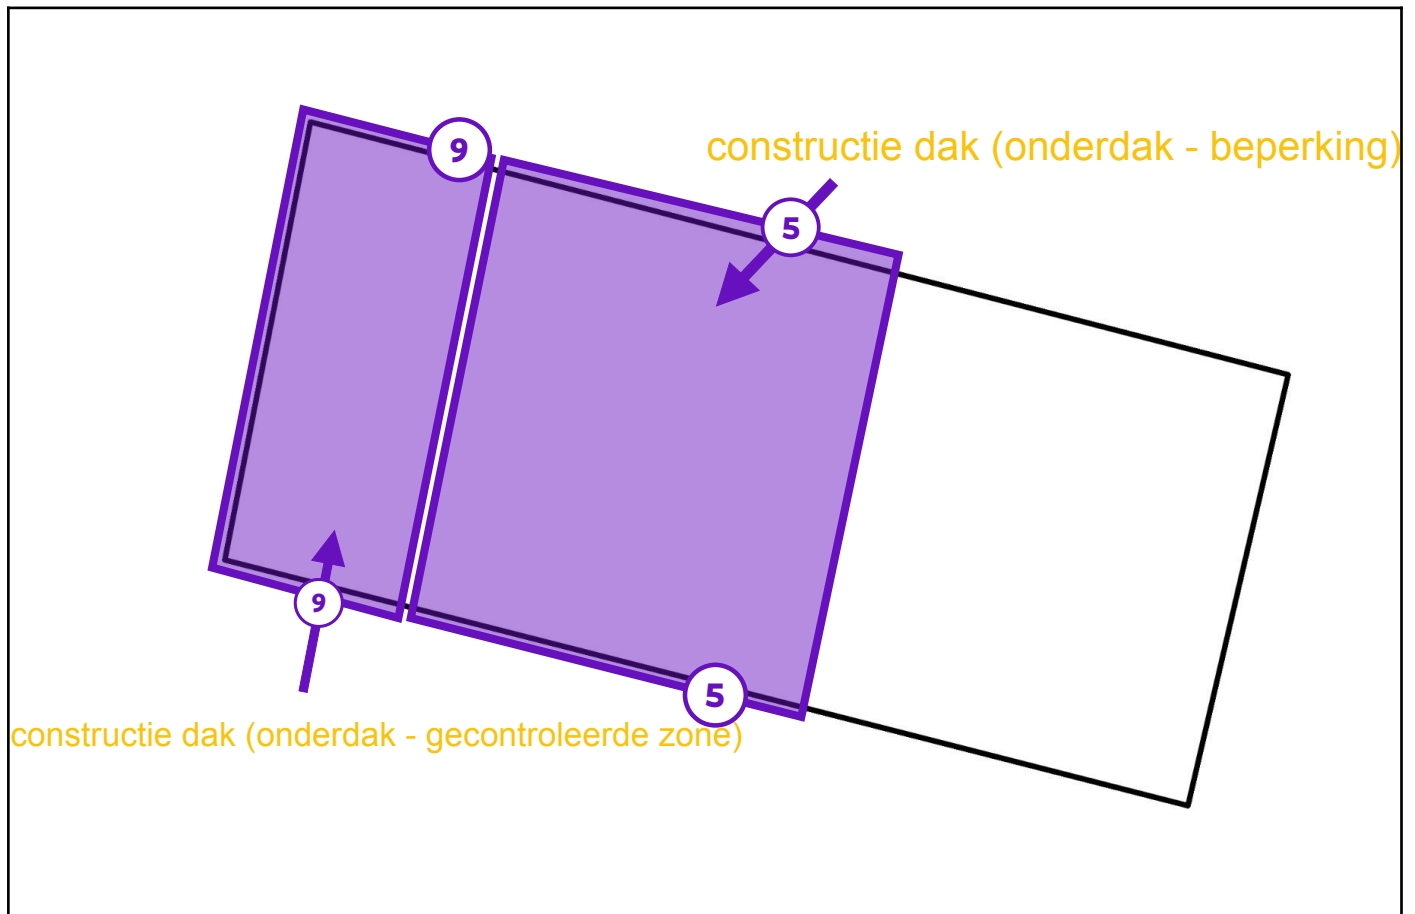
## Plan 1.9: Woning plan

| Beschrijving | Type | Actie |
|---|---|---|
| 5. Onderdak | Beperking | - |
| 9. Constructie dak (onderdak) | Advies | - |

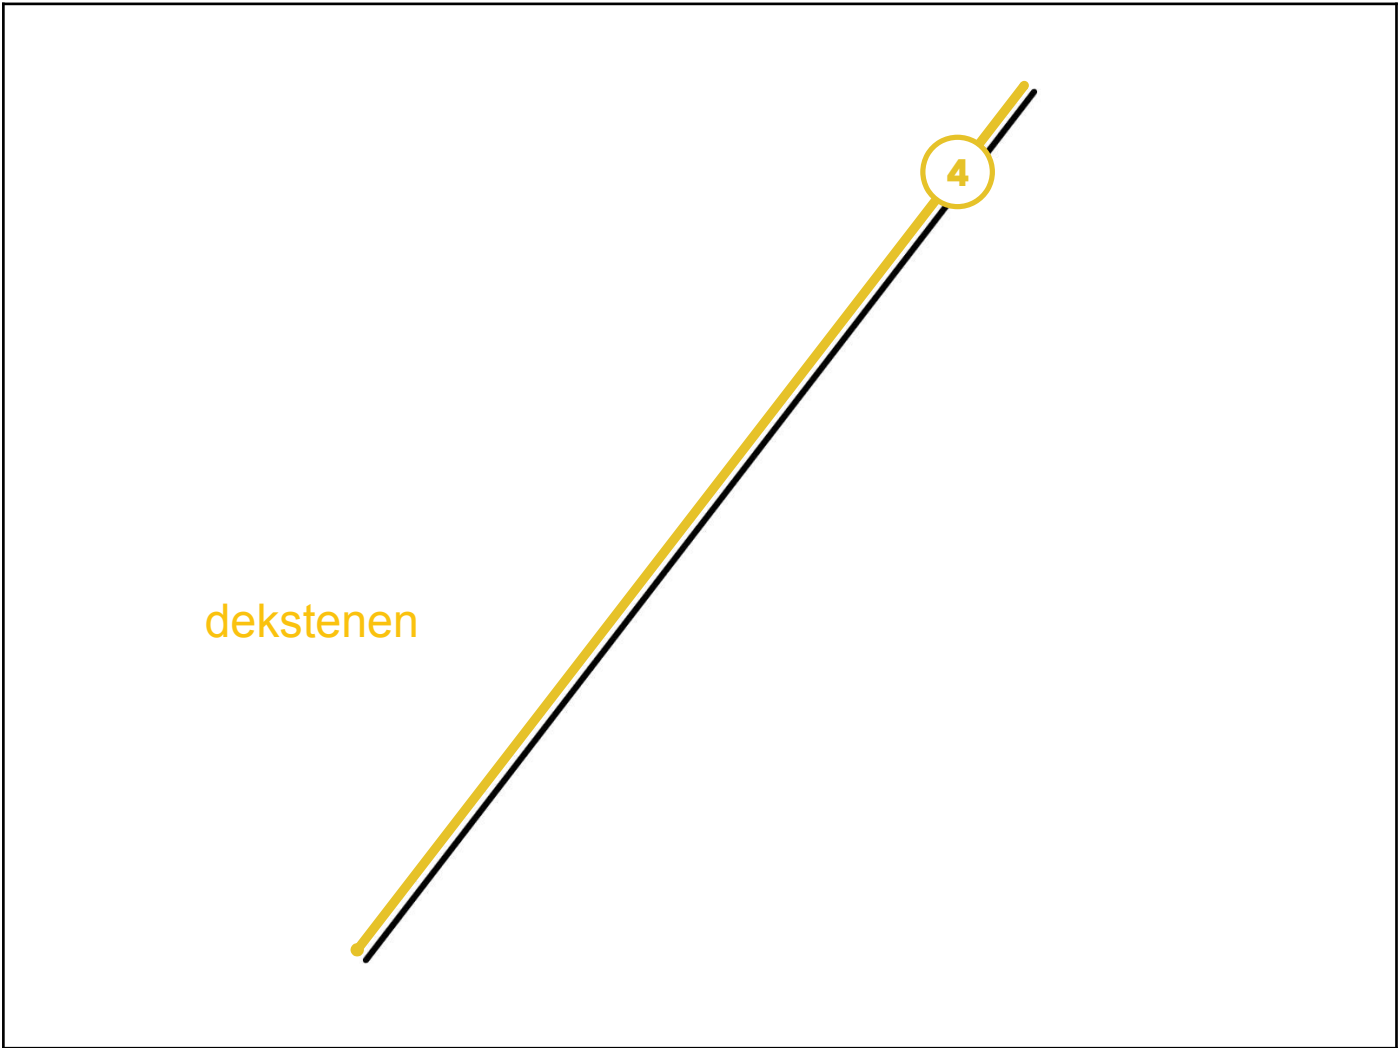
# Plan 4.1: Wand vrijstaand plan

| Beschrijving | Type | Actie |
|---|---|---|
| 4. Dekstenen | Asbestmateriaal | Zorgvuldig beheren |

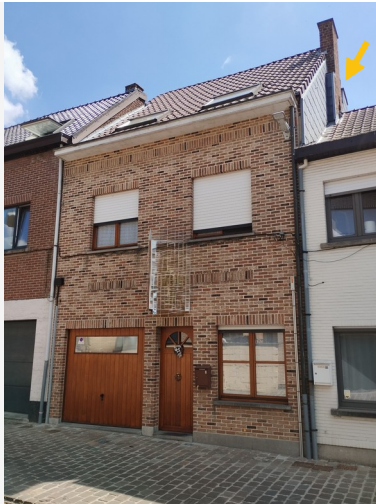
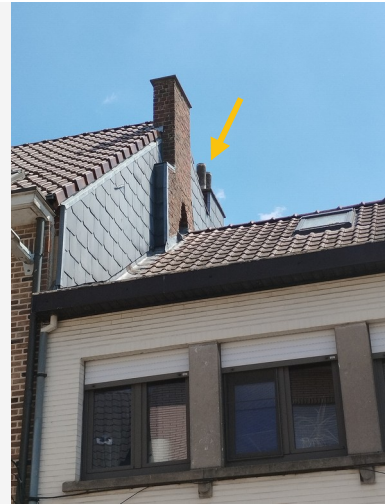
Het asbestmateriaal valt onder de mijlpaal van 2034.

| Eindbeoordeling materiaalrisico | Laag materiaalrisico en/of verlaagde kans op vezelvrijgave |

| Asbestsoort (vezeltype) | Crocidoliet aanwezig |
| Toestand van het materiaal | Licht beschadigd, licht verweerd. Intact calciumsilicaatmateriaal of categorie III 'gebondenheid' |

| Beschrijving | Schouwbuizen |
| Opmerking | <p>Op het dak is een schouwbuis aanwezig.</p> <p>De vermelde oppervlaktes, diktes en volumes betreffen een beredeneerde schatting. Er worden geen rechten verleend aan deze oppervlaktes/diktes/volumes.</p> |

- Verwijder dit asbestmateriaal zo snel mogelijk. Volg de toestand goed op.
- Voer bijkomende staalname(s) uit.

De buis kan voorzichtig losgebeiteld worden , extra bevochtigen om stof te voorkomen

Standaard dragen van de nodige wegwerp beschermingsmiddelen FFP 3 masker , handschoenen en tyvec CAT III type 5-6

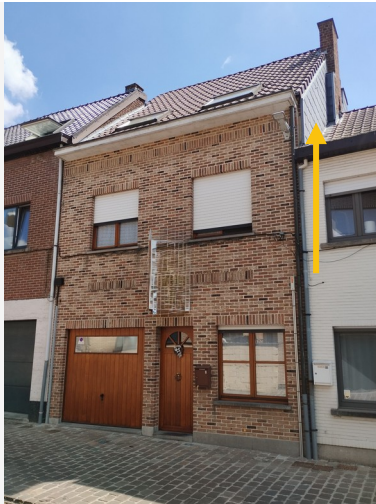
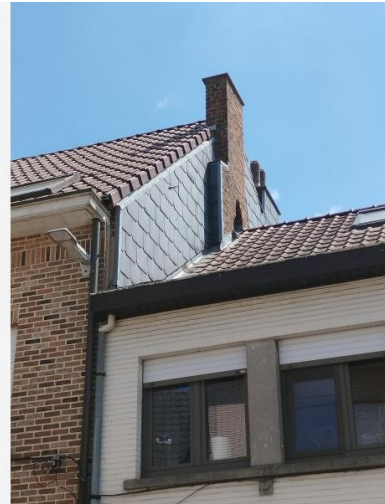
Het asbestmateriaal valt onder de mijlpaal van 2034.

| Eindbeoordeling materiaalisico | Laag materiaalisico en/of verlaagde kans op vezelvrijgave |

| Asbestsoort (vezeltype) | Crocidoliet aanwezig |
| Toestand van het materiaal | Licht beschadigd, licht verweerd. Intact calciumsilicaatmateriaal of categorie III 'gebondenheid' |

| Beschrijving | Gevelleien |
| Opmerking | <p>De leien zijn visueel en volgens expertise als asbestverdacht beschouwd. De vermelde oppervlaktes, diktes en volumes betreffen een beredeneerde schatting. Er worden geen rechten verleend aan deze oppervlaktes/diktes/volumes.</p> <p>Prijsofferte over het plaatsen van de leien op datum van 29/04/2003 (met beschrijving asbestvrij) in bijlage. De leien blijven verdacht doordat de facture zoek is.</p> |

- Verwijder dit asbestmateriaal zo snel mogelijk. Volg de toestand goed op.
- Hemelwater dat afspoelt van asbestcement daken of gevels kan asbestdeeltjes bevatten. Gebruik het enkel voor gesloten circuits (bv. spoelen toiletten). Reinig na het vervangen van het dak of de gevel de dakgoten en regenwaterput of -ton om asbesthoudend sediment of slib te verwijderen
- Voer bijkomende staalname(s) uit.

Indien mogelijk de ondervloer afdekken , leien voorzichtig verwijderen, extra fixeren, niet breken , niet gooien, onmiddellijk verpakken of voorzichtig in container met asbest bag plaatsen.

Gebruik geen stortkokers.

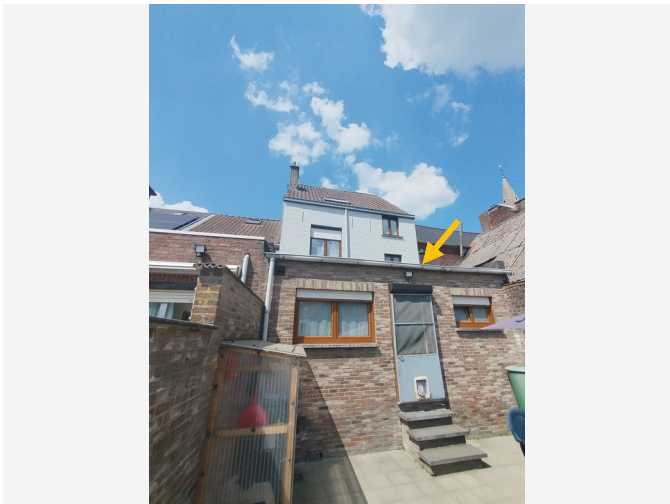
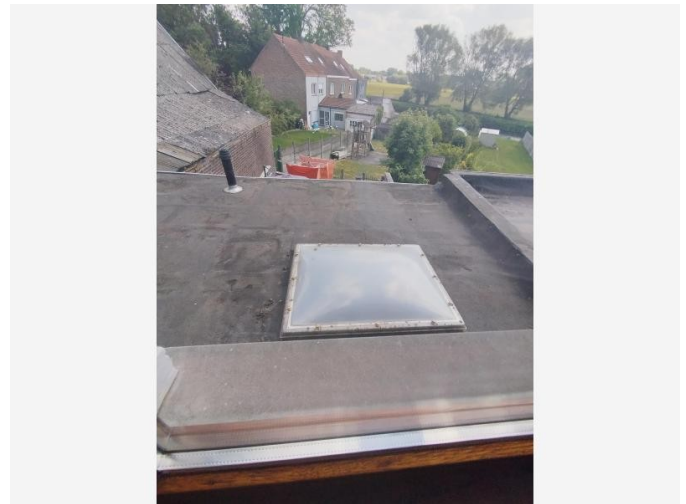
Het asbestmateriaal valt onder de mijlpaal van 2040.

| Opmerking | Volgens het inspectieprotocol is een monstername van roofing verplicht om dit te identificeren als niet-asbesthoudend. Een monstername is echter niet mogelijk wegens kans op lekkage. De toepassing wordt in de databank als asbestverdacht beschouwd. Mogelijks kunnen er ook asbestverdachte onderlagen aanwezig zijn. Het is aangewezen om extra controle uit te voeren bij eventuele renovatiewerken. De vermelde oppervlaktes, diktes en volumes betreffen een beredeneerde schatting. Er worden geen rechten verleend aan deze oppervlaktes/diktes/volumes. |

- Zorg voor een veilig beheer. Vermijd het beschadigen van het asbestmateriaal. Controleer de toestand jaarlijks op wijzigingen.
- Voer bijkomende staalname(s) uit.

- Eenvoudige handelingen: enkel door erkend asbestverwijderaar  
Toepassing mag niet door doe-het-zelf verwijderd worden omdat de roofing zijn bindingssterkte verloren is

EH erkend saneerder , verwijdering dient te gebeuren volgens de geldende voorschriften en veiligheidsnormen

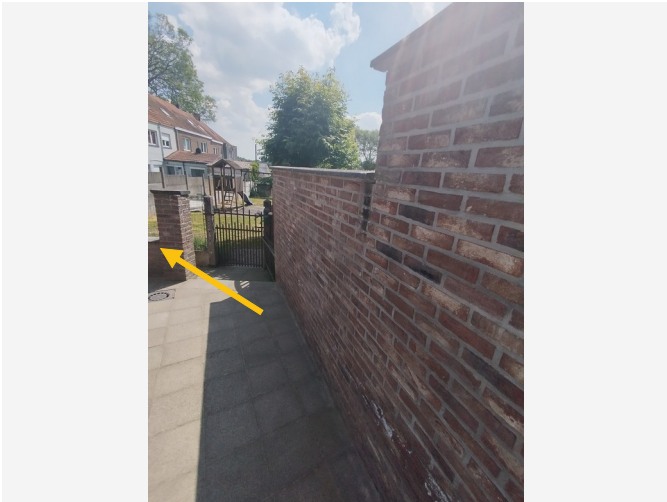
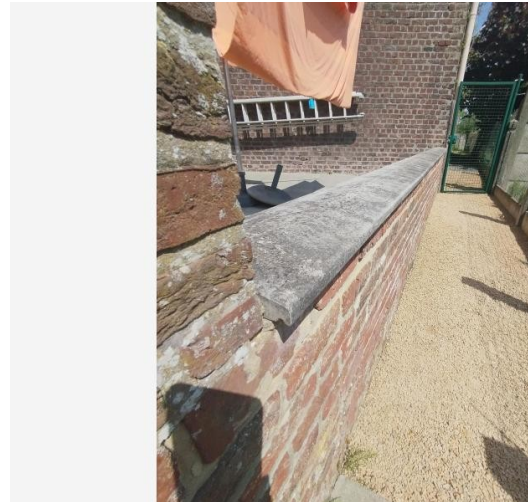
| Opmerking | <p>Betreft +/- 7 lm.</p> <p>De vermelde oppervlaktes, diktes, gewichten en volumes betreffen een beredeneerde schatting. Er worden geen rechten verleend aan deze oppervlaktes/diktes/volumes.</p> |

- Eenvoudige handelingen: mag via doe-het-zelf of door werknemer(s) met opleidingsattest eenvoudige handelingen  
EH via doe-het zelf : De dekstenen kunnen voorzichtig losgebeiteld worden , extra bevochtigen om stof te voorkomen
