# Asbestinventarisatetest

Visserstraat 43, 1800 Vilvoorde

Attestnummer : 20250508-000211.000

**Niet-asbestveilig**

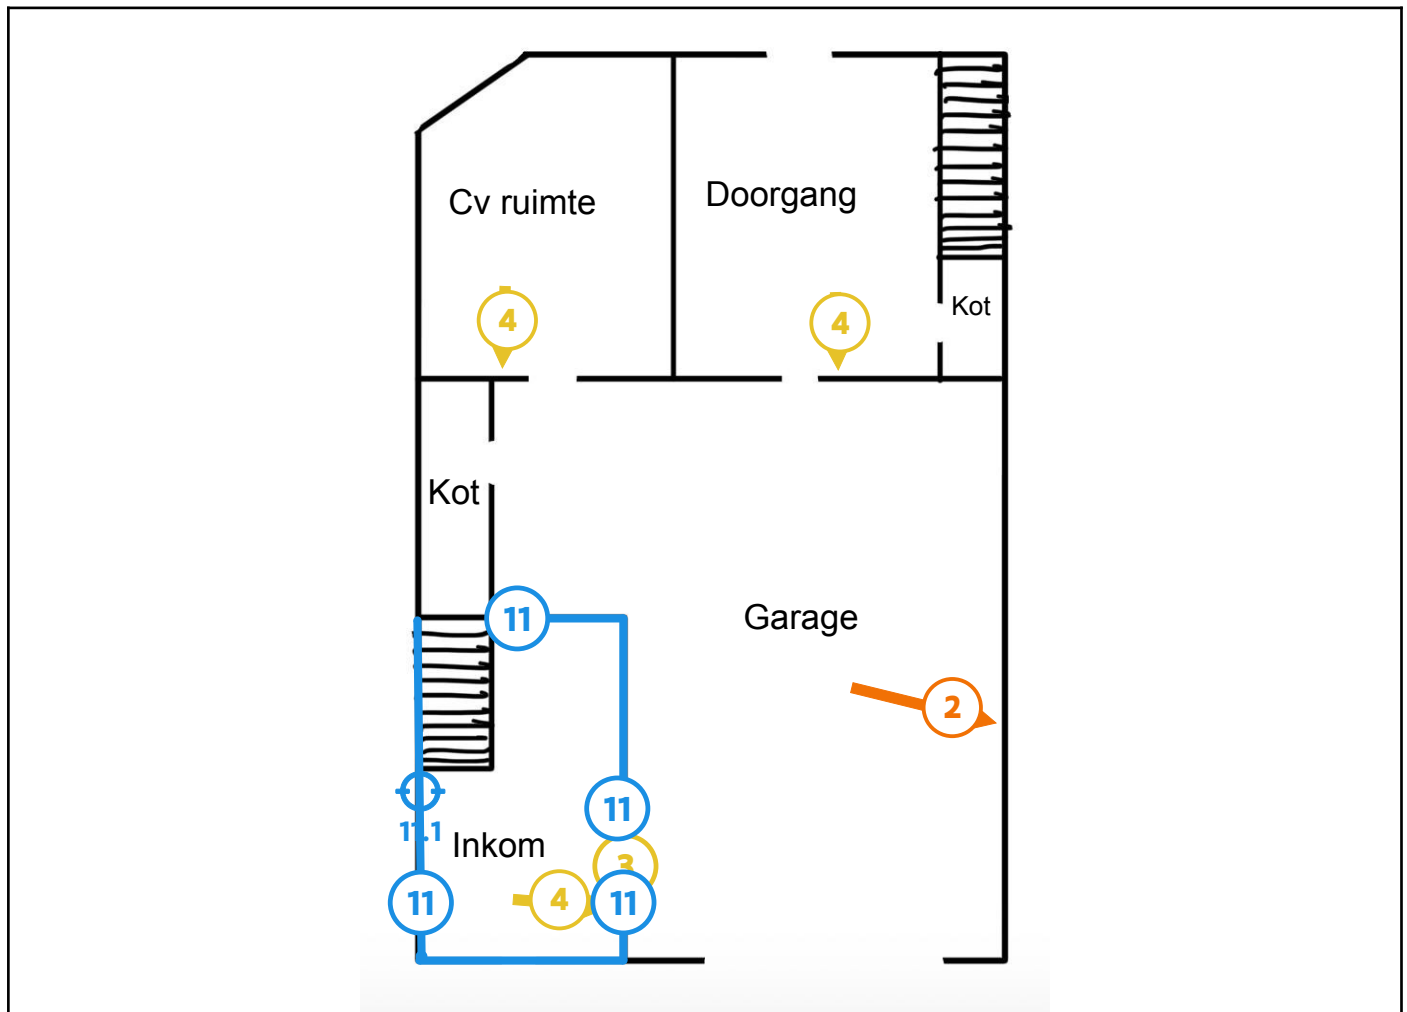
## Plan 1.1: Grondplan gelijkvloers

| Beschrijving | Type | Actie |
|---|---|---|
| 2. Buis in garage | Asbestmateriaal | Maatregelen nemen |
| 3. Dorpel deur | Asbestmateriaal | Zorgvuldig beheren |
| 4. Elektrische schakelaars | Asbestmateriaal | Zorgvuldig beheren |

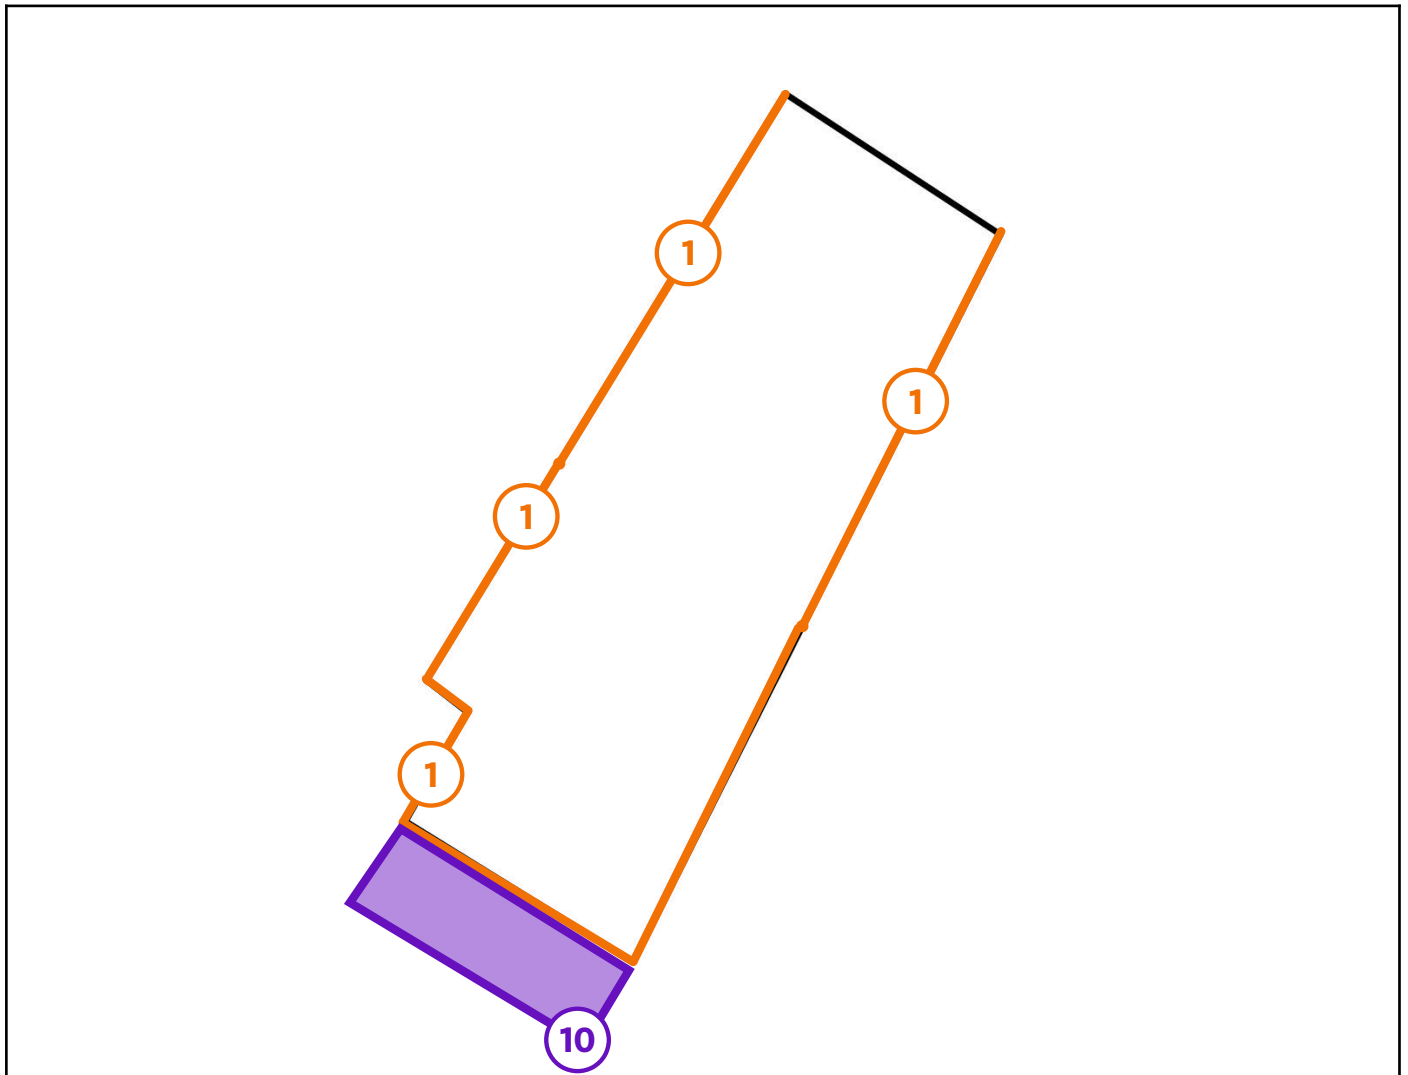
## Plan 1.7: Hoofdgebouw plan

| Beschrijving | Type | Actie |
|---|---|---|
| 1. Leien op gevels woning | Asbestmateriaal | <a href="#">Verwijderen</a> |
| 10. Afdak terras | Advies | - |

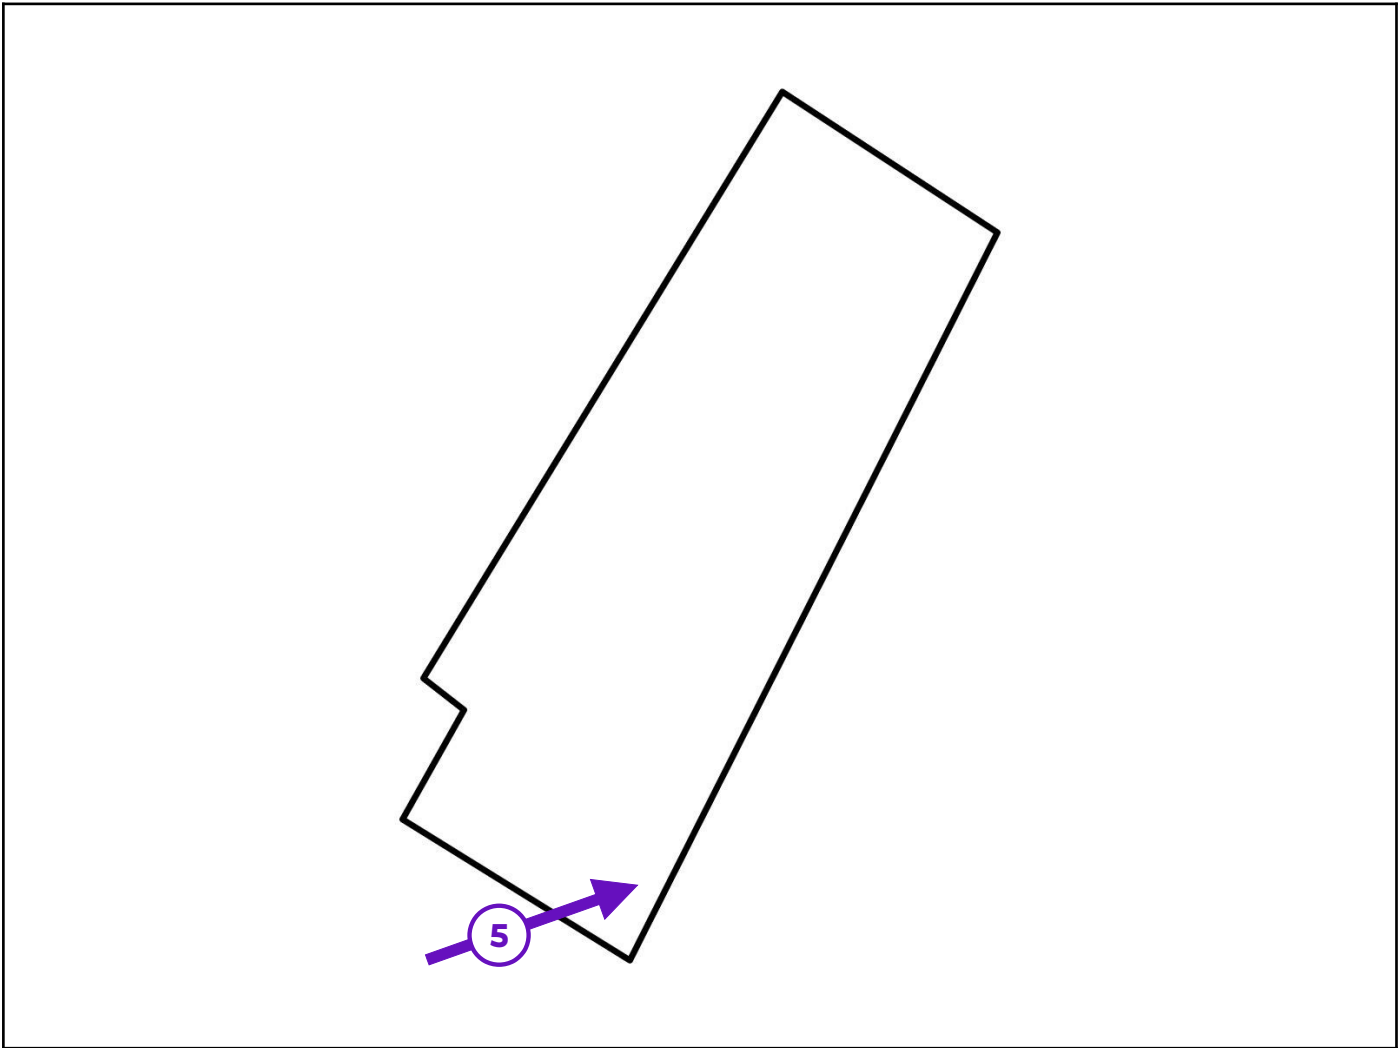
# Plan 1.8: Hoofdgebouw plan

| Beschrijving | Type | Actie |
|---|---|---|
| 5. Schouw | Beperking | - |

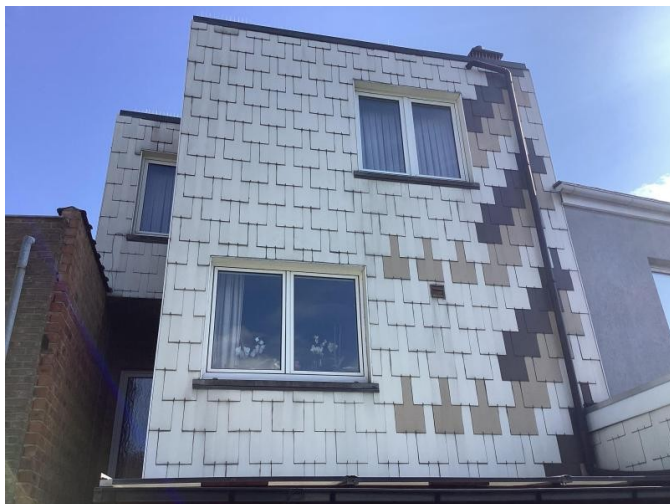
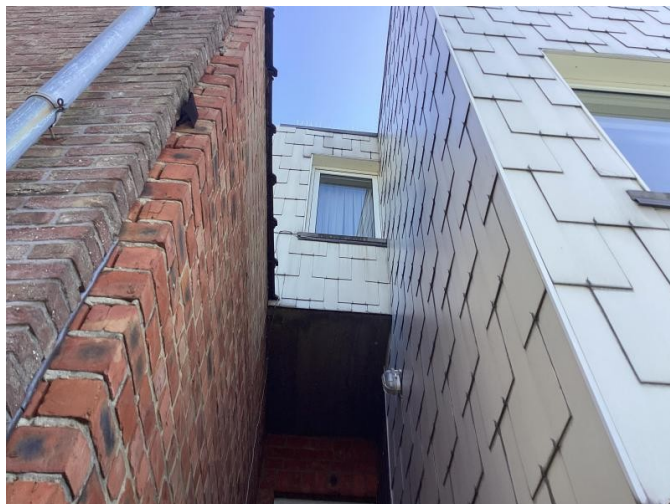
| Eindbeoordeling materiaalarisico | Laag materiaalarisico en/of verlaagde kans op vezelvrijgave |

| Asbestsoort (vezeltype) | Crocidoliet aanwezig |
| Toestand van het materiaal | Licht beschadigd, licht verweerd. Intact calciumsilicaatmateriaal of categorie III 'gebondenheid' |

| Beschrijving | Leien op gevels woning |
| Asbestmateriaal | Dak- en gevelbekleding - Lei, shingle |
| Hoeveelheid (oppervlakte - aantal) | • 310,00 m <sup>2</sup> - 1 stuk |
| Opmerking | De afwerking aan de ramen is ook asbestverdacht. |

Verwijderen

- Zorg voor een veilig beheer. Vermijd het beschadigen van het asbestmateriaal. Controleer de toestand jaarlijks op wijzigingen.

Als ADI raad ik aan dit te laten verwijderen door een erkend dakwerker die de nodige jaarlijkse 8 uren opleiding heeft gevolgd ivm de toets eenvoudige handelingen.

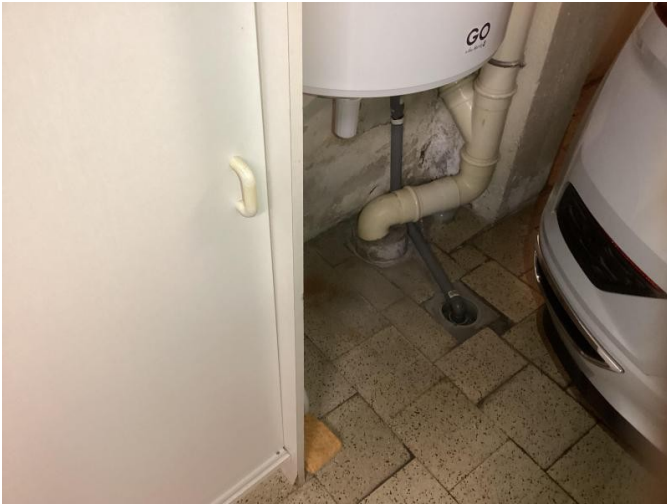
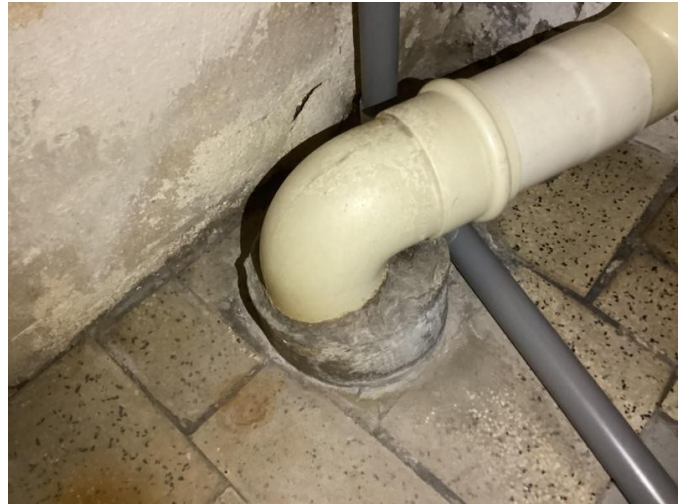
| Eindbeoordeling materiaalrisico | Verhoogd materiaalrisico en/of verhoogde kans op vezelvrijgave |

| Asbestsoort (vezeltype) | Crocidoliet aanwezig |
| Toestand van het materiaal | Licht beschadigd, licht verweerd. Intact calciumsilicaatmateriaal of categorie III 'gebondenheid' |

| Beschrijving | Buis in garage |
| Asbestmateriaal | Buis, koker, leiding, pijp, doorvoer |
| Opmerking | Deze loopt verder onder de grond. |

Maatregelen nemen

- Zorg voor een veilig beheer. Vermijd het beschadigen van het asbestmateriaal. Controleer de toestand jaarlijks op wijzigingen.

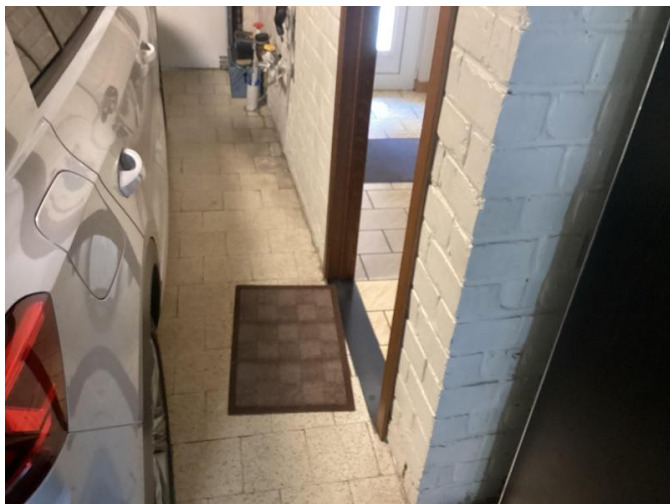
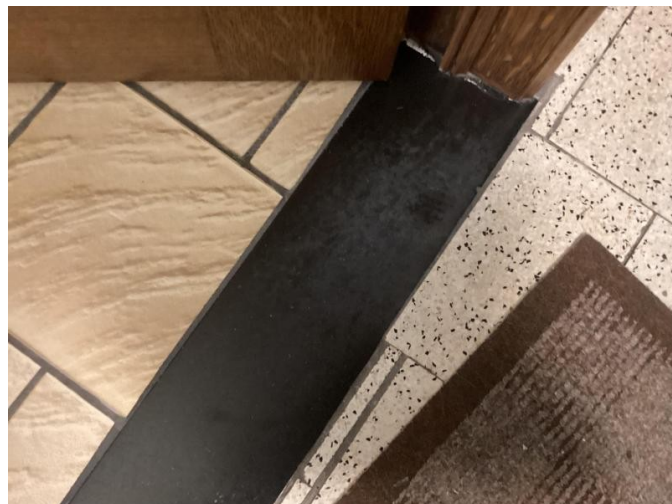
| Eindbeoordeling materiaalrisico | Laag materiaalrisico en/of verlaagde kans op vezelvrijgave |

| Asbestsoort (vezeltype) | Alleen chrysotiel |
| Toestand van het materiaal | Licht beschadigd, licht verweerd. Intact calciumsilicaatmateriaal of categorie III 'gebondenheid' |

| Beschrijving | Dorpel deur |
| Asbestmateriaal | Plaat, paneel, tablet - Type Massal |

Zorgvuldig beheren

- Zorg voor een veilig beheer. Vermijd het beschadigen van het asbestmateriaal. Controleer de toestand jaarlijks op wijzigingen.
