# Asbestinventarisatetest

Barbelgemstraat 26, 2800 Mechelen

Attestnummer : 20240917-000427.000

**Niet-asbestveilig**

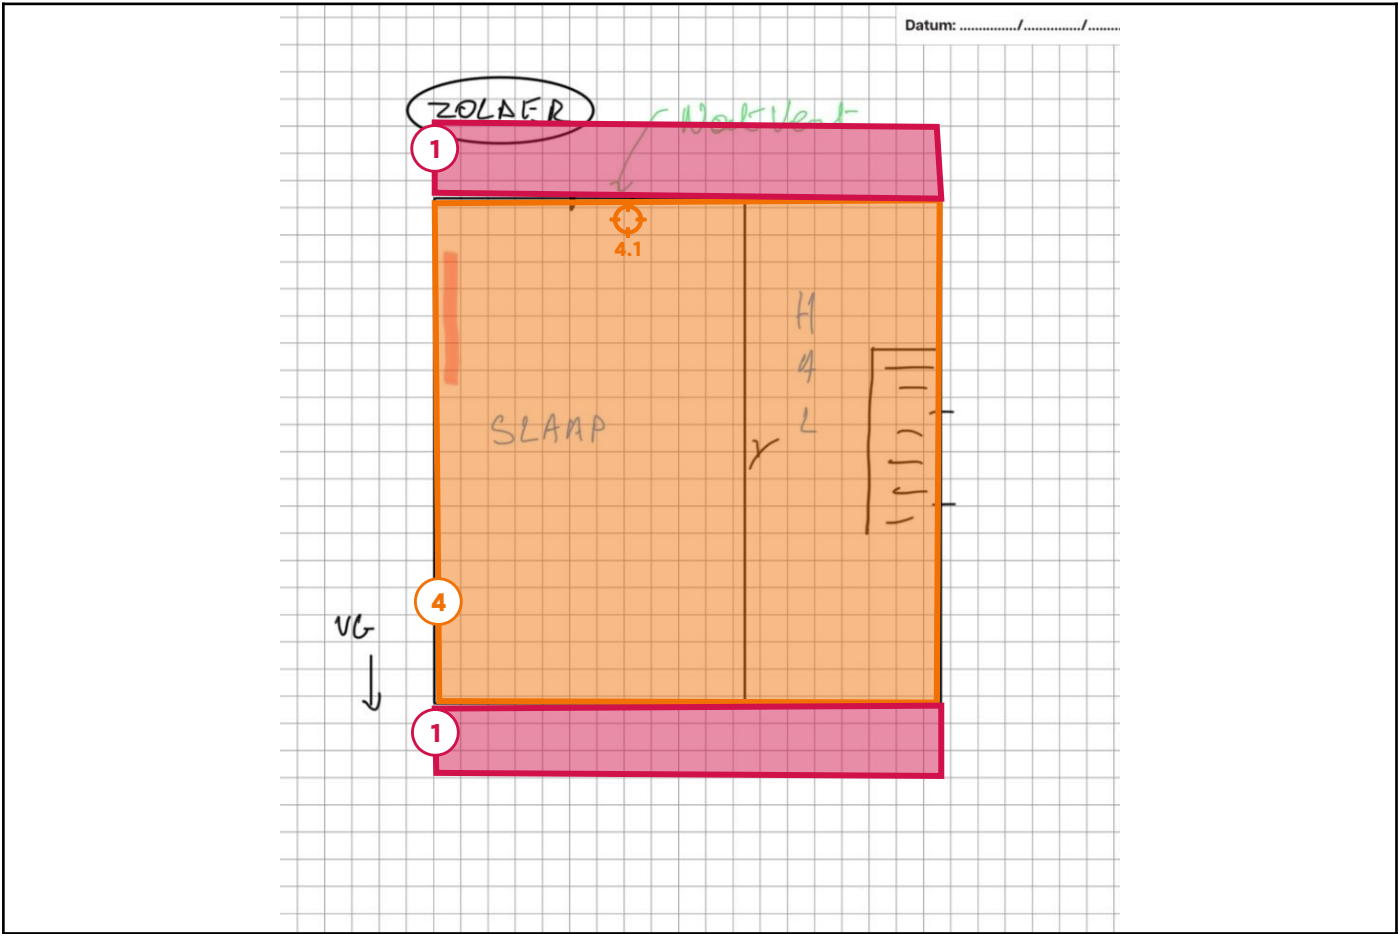
# Plan 1.1: Dak hoofdbouw

| Beschrijving | Type | Actie |
|---|---|---|
| 1. Contaminatie EPDM | Asbestmateriaal | Dringend verwijderen |
| 4. Dakbedekking - Dakleien. | Asbestmateriaal | Verwijderen |
| 4.1 Code: M03 | Puntmonster | - |

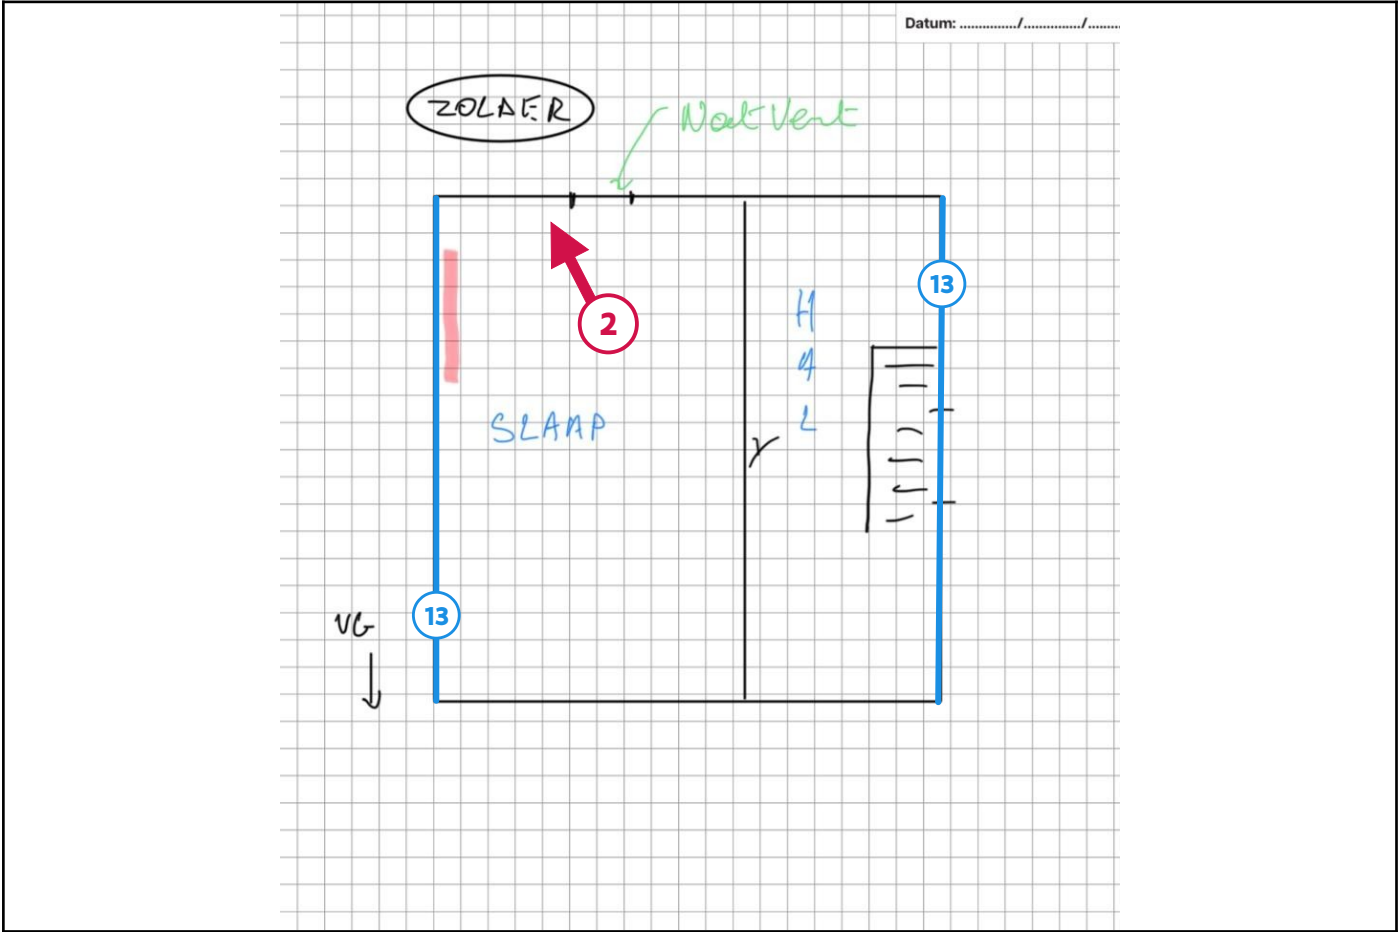
# Plan 1.2: Zolder

| Beschrijving | Type | Actie |
|---|---|---|
| 2. Afval Leien | Asbestmateriaal | Dringend verwijderen |

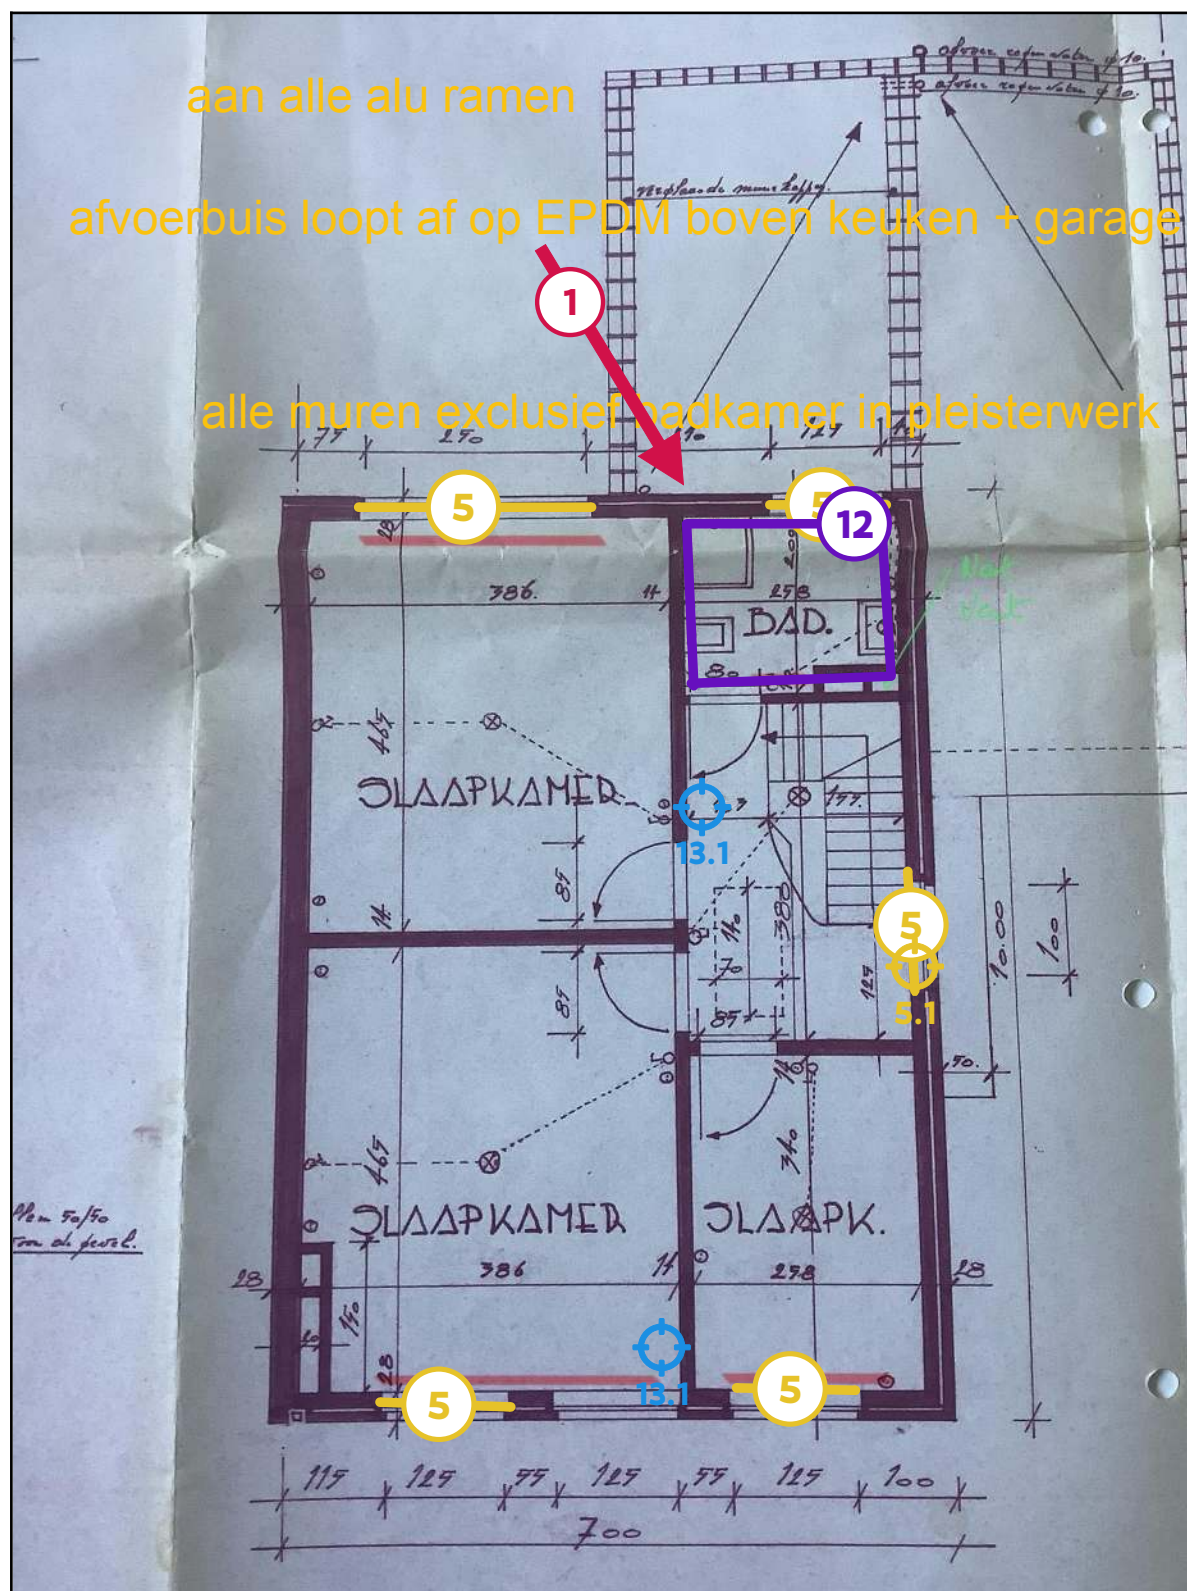
## Plan 1.4: 1ev

| 1. Contaminatie EPDM | Asbestmateriaal | Dringend verwijderen |
| 5. Mastiek/kit tussen glas en profiel - binnen | Asbestmateriaal | Zorgvuldig beheren |
| 5.1 Code: M04 | Puntmonster | - |
| 7. Mastiek/kit tussen profiel en muur | Asbestmateriaal | Zorgvuldig beheren |

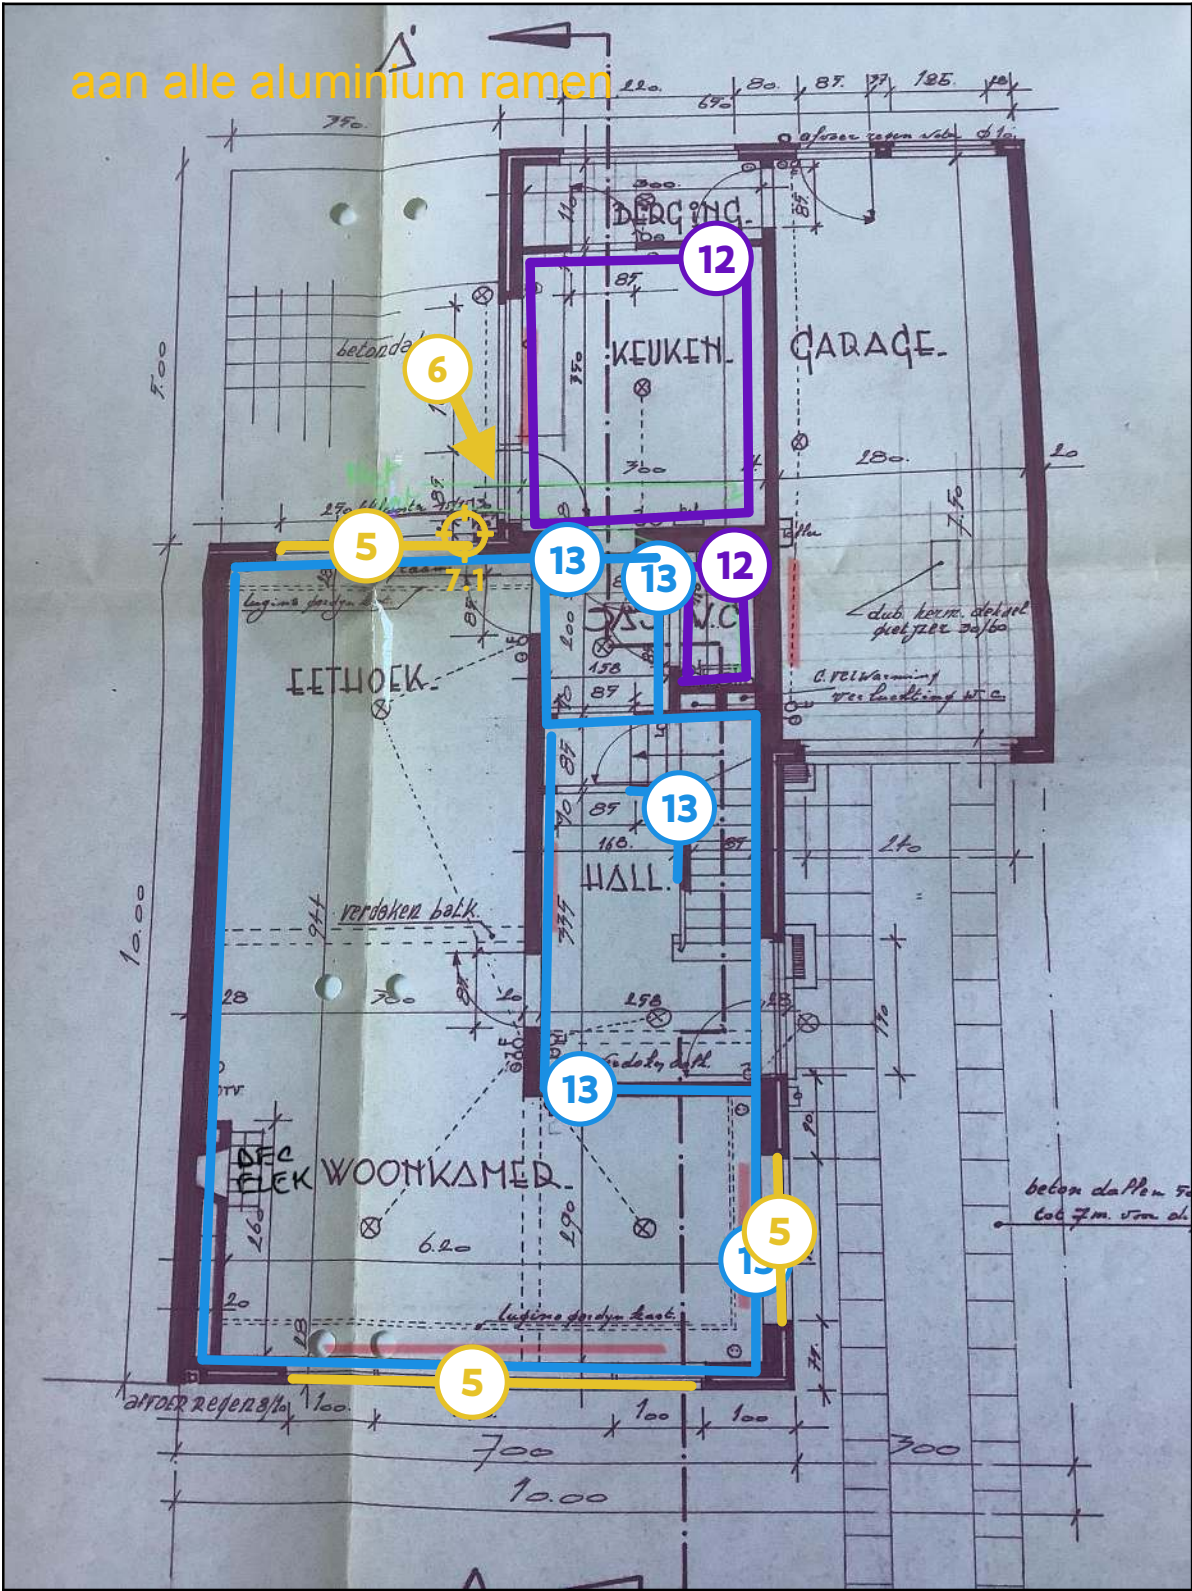
# Plan 1.6: Gelijkvloers

| 5. Mastiek/kit tussen glas en profiel - binnen | Asbestmateriaal | Zorgvuldig beheren |
| 6. Asbestcementplaat in schrijnwerk | Asbestmateriaal | Zorgvuldig beheren |
| 7. Mastiek/kit tussen profiel en muur | Asbestmateriaal | Zorgvuldig beheren |
| 7.1 Code: M05 | Puntmonster | - |

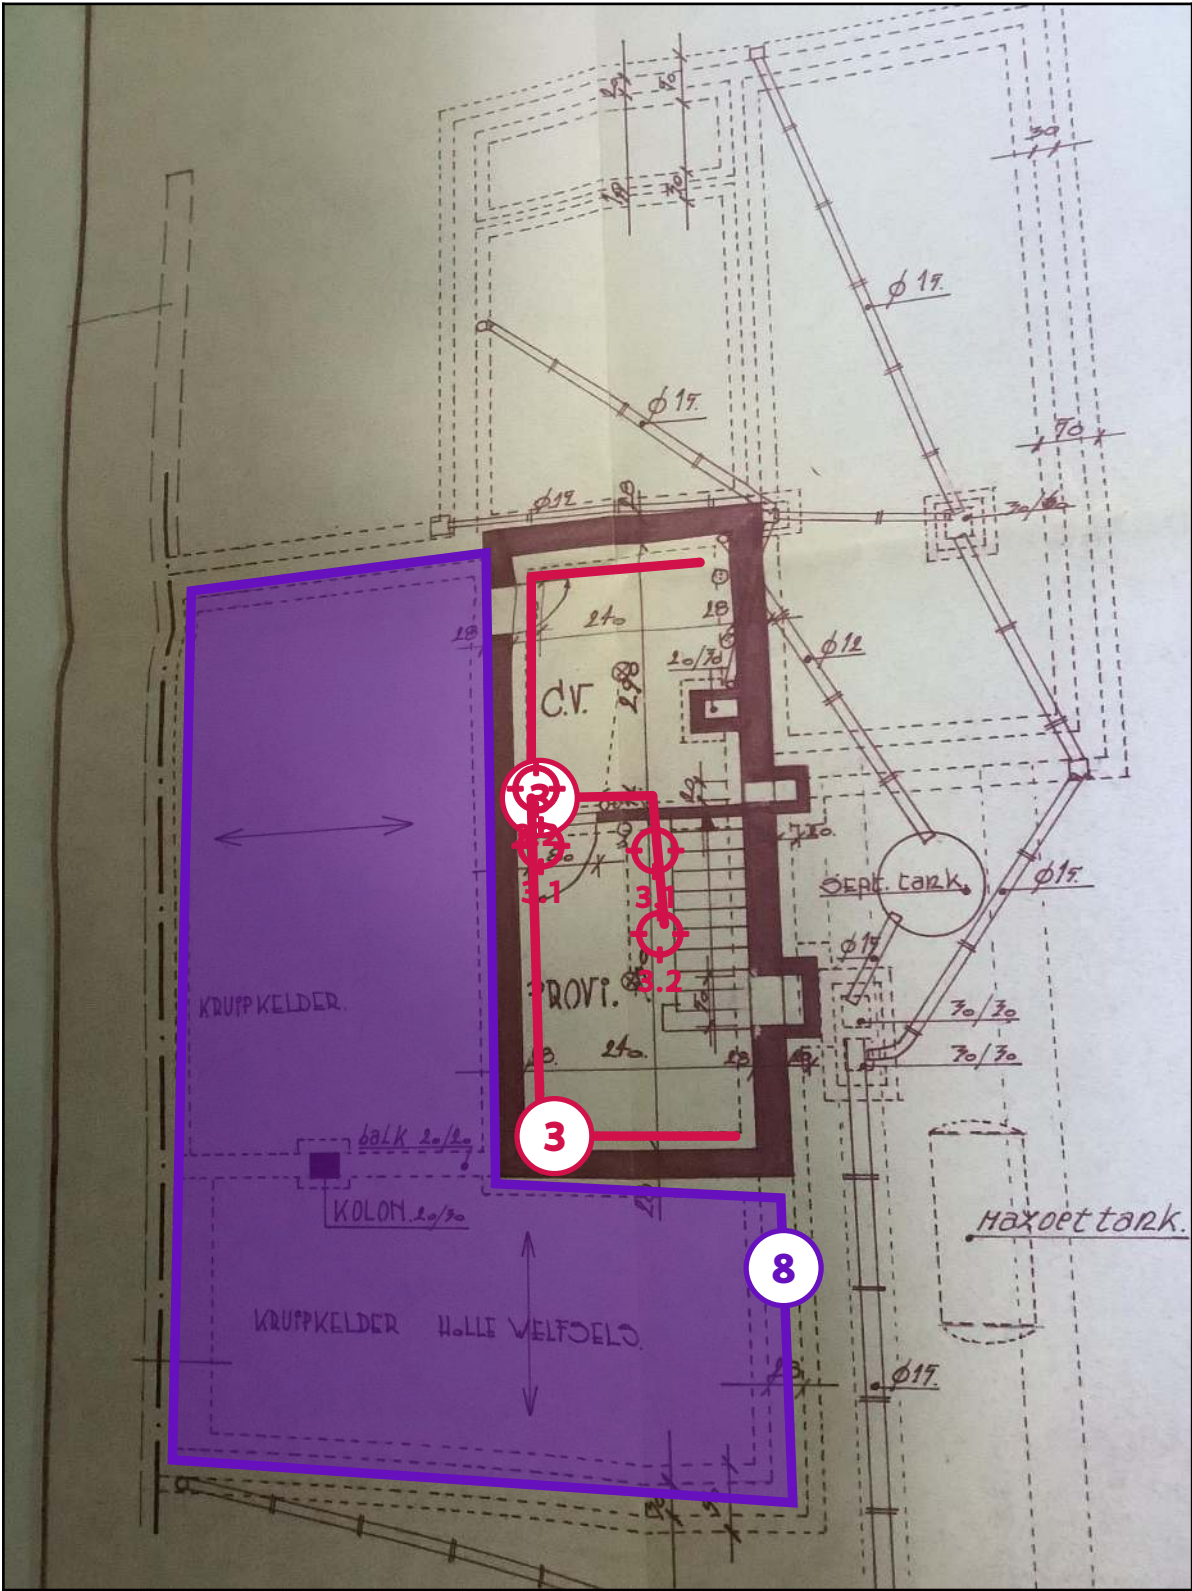
Plan 1.8: Kelder

| 3. Leidingisolatie - Gips | Asbestmateriaal | Dringend verwijderen |
| 3.1 Code: M06 | Mengmonster | - |
| 3.2 Code: M07 | Mengmonster | - |
| 8. Kruipkelder | Beperking | - |

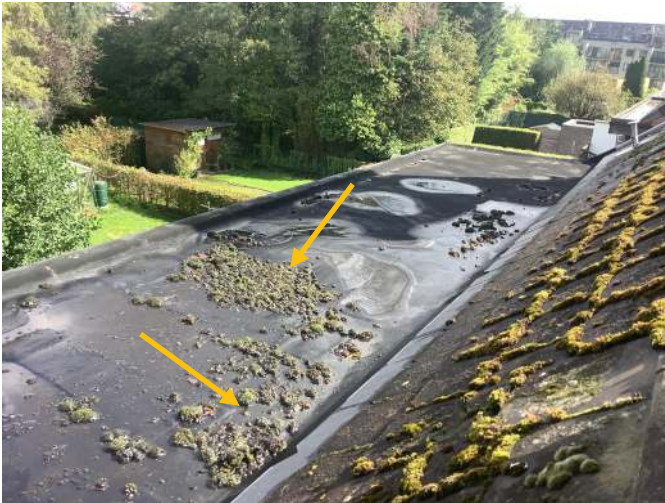
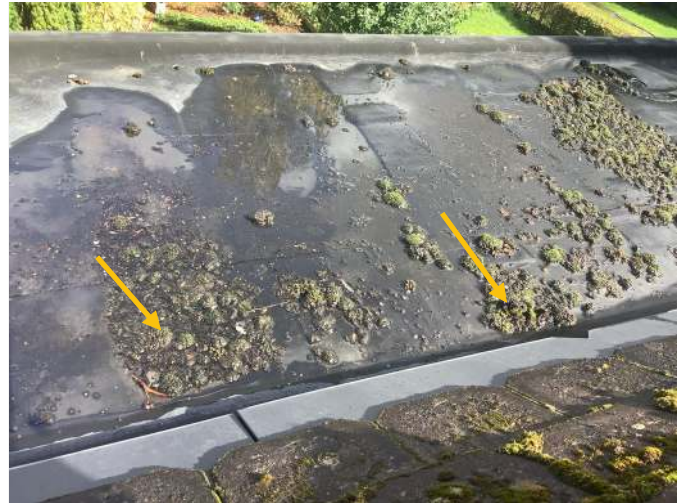
Het asbestmateriaal valt onder de mijlpaal van 2040.

**Dringend verwijderen**

| Beschrijving | Contaminatie EPDM |
| Type afvalstof | Betreft resten (contaminatie) van verwerking of beschadiging |
| Bron van de resten | Leien dak zie M03 |
| Gebondenheid resten | Niet hecht |
| Hoeveelheid (gewicht - aantal) | <ul style="list-style-type: none"><li>• 5,00 kg - 1 stuk</li></ul> |

- Verwijder het asbestafval.

- Eenvoudige handelingen: enkel door erkend asbestverwijderaar  
Deze toepassing mag verwijderd worden via deze methode. Bijkomende info (oa voorzorgsmaatregelen) kan je terugvinden achteraan in dit attest onder de rubriek toelichting.

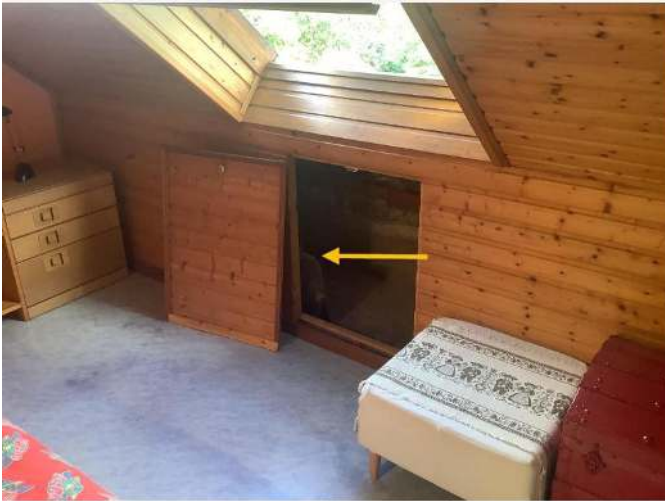
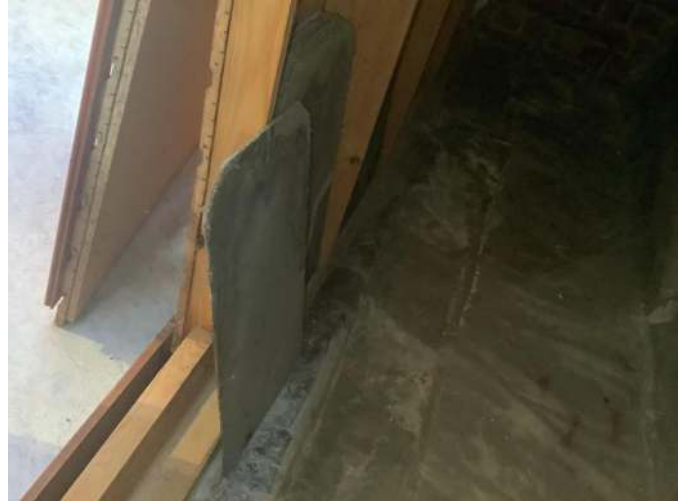
Het asbestmateriaal valt onder de mijlpaal van 2040.

**Dringend verwijderen**

| Beschrijving | Afval Leien |
| Type afvalstof | Betreft stock-voorraad of gedemonteerde asbestmaterialen |
| Totaal gewicht | 8,00 kg |
| Opmerking | Stock van dakbedekking. Deze is vermoedelijk asbesthoudend gelet de leien van het hoofddak een positief resultaat gaven. |

- Verwijder het asbestafval.

- Eenvoudige handelingen: mag via doe-het-zelf of door werknemer(s) met opleidingsattest eenvoudige handelingen  
Deze toepassing mag verwijderd worden via deze methode. Bijkomende info (oa voorzorgsmaatregelen) kan je terugvinden achteraan in dit attest onder de rubriek toelichting.

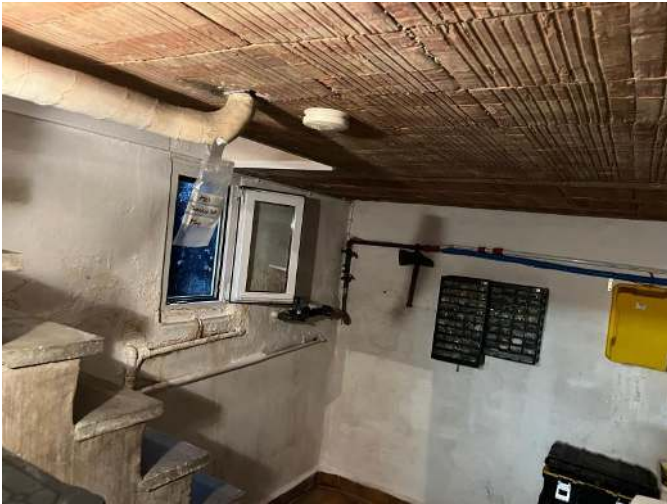
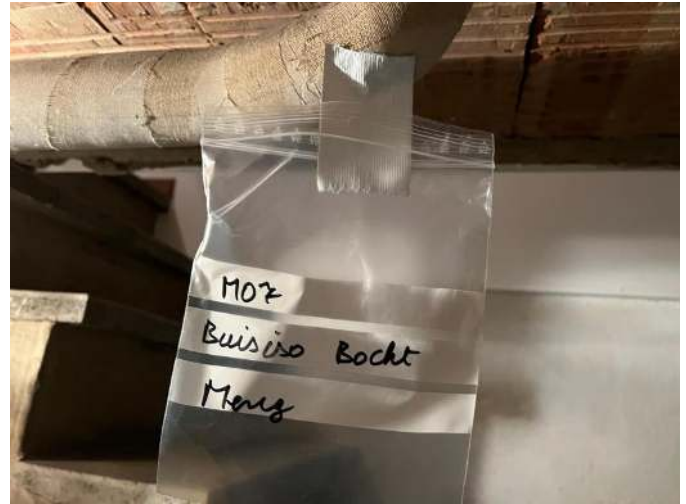
Het asbestmateriaal valt onder de mijlpaal van 2034.

**Dringend verwijderen**

| Eindbeoordeling materiaalarisico | Hoog materiaalarisico en/of hoge kans op vezelvrijgave |

| Gebondenheid | Categorie 2: niet-hechtgebonden met matrix |
| Asbestsoort (vezeltype) | Crocidoliet aanwezig |
| Asbestconcentratie | Hoog (>= 50%) |
| Toestand van het materiaal | Licht beschadigd, licht verweerd. Intact calciumsilicaatmateriaal of categorie III 'gebondenheid' |

| # | Type | Referentie | Resultaat |
|---|---|---|---|
| 3.1 | Mengmonster | M06 | Crocidoliet, Amosiet, Chrysotiel |
| 3.2 | Mengmonster | M07 | Crocidoliet, Amosiet, Chrysotiel |

| Beschrijving | Leidingisolatie - Gips |
| Hoeveelheid (lengte - omtrek - dikte - aantal) | <ul style="list-style-type: none"><li>• 15,00 m - 30,00 cm - 2,00 cm - 1 stuk</li></ul> |

- Zorg voor een veilig beheer. Vermijd het beschadigen van het asbestmateriaal. Controleer de toestand jaarlijks op wijzigingen.

- Hermetische zone (erkend asbestverwijderaar)  
Deze toepassing moet verwijderd worden via deze methode. Bijkomende info (oa voorzorgsmaatregelen) kan je terugvinden achteraan in dit attest onder de rubriek toelichting.

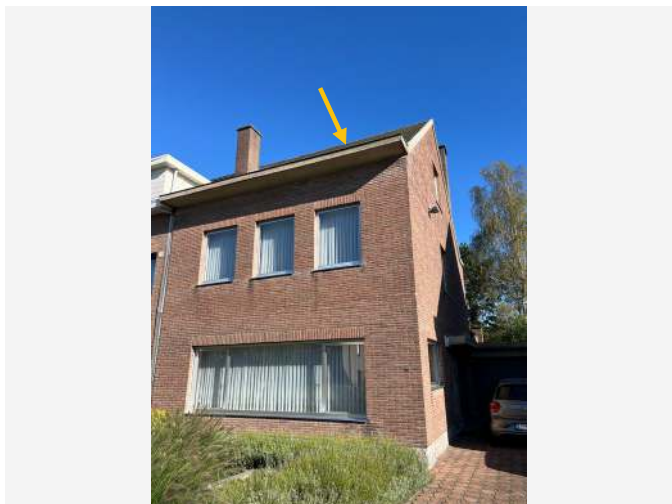
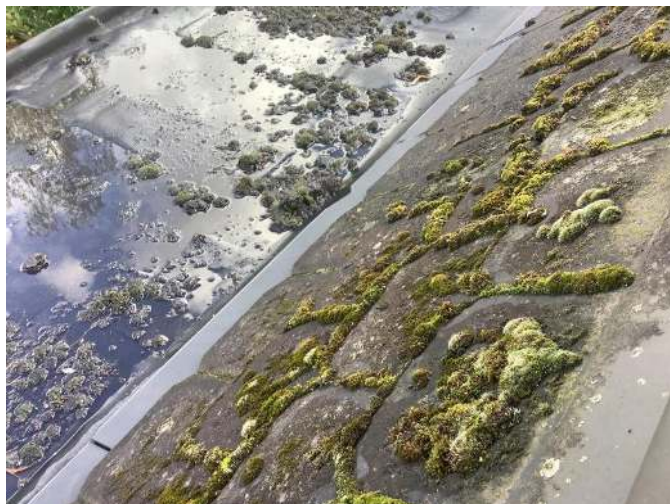
Het asbestmateriaal valt onder de mijlpaal van 2034.

Verwijderen

| Eindbeoordeling materiaalrisico | Verhoogd materiaalrisico en/of verhoogde kans op vezelvrijgave |

| Gebondenheid | Categorie 1: hechtgebonden in oorsprong |
| Asbestsoort (vezeltype) | Alleen chrysotiel |
| Afschermingsgraad van het gehele materiaal | Geheel of deels vrij aan de buitenlucht |
| Toestand van het materiaal | Matig beschadigd, matig verweerd |

| # | Type | Referentie | Resultaat |
|---|---|---|---|
| 4.1 | Puntmonster | M03 | Chrysotiel |

| Beschrijving | Dakbedekking - Dakleien. |
| Hoeveelheid (oppervlakte - aantal) | • 80,00 m <sup>2</sup> - 1 stuk |

- Zorg voor een veilig beheer. Vermijd het beschadigen van het asbestmateriaal. Controleer de toestand jaarlijks op wijzigingen.

- Eenvoudige handelingen: mag via doe-het-zelf of door werknemer(s) met opleidingsattest eenvoudige handelingen  
Deze toepassing mag verwijderd worden via deze methode. Bijkomende info (oa voorzorgsmaatregelen) kan je terugvinden achteraan in dit attest onder de rubriek toelichting.

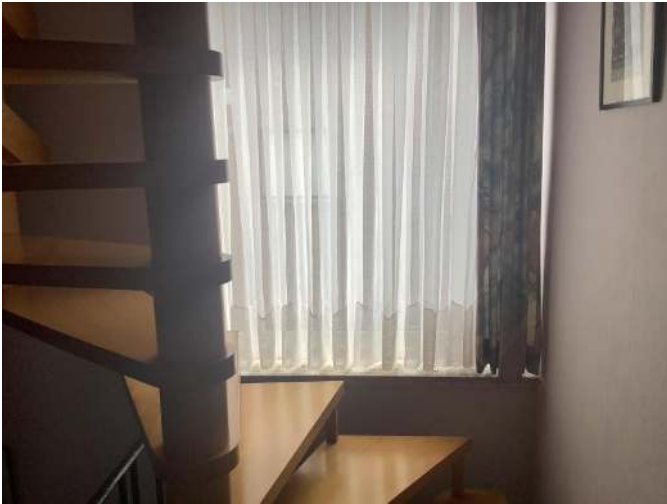
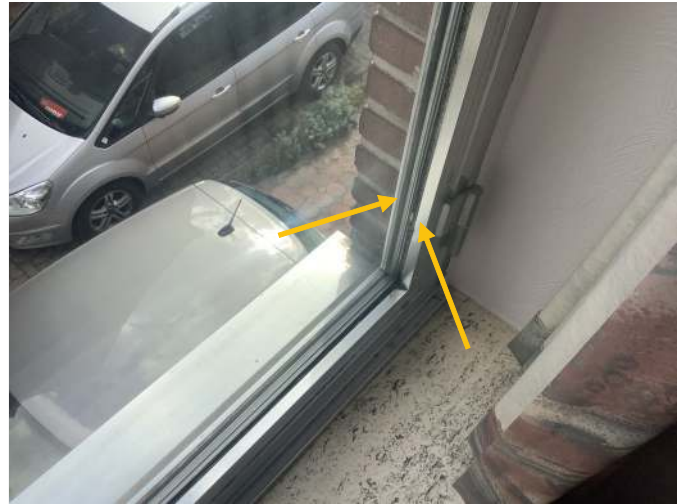
Het asbestmateriaal valt onder de mijlpaal van 2040.

Zorgvuldig beheren

| Eindbeoordeling materiaalrisico | Laag materiaalrisico en/of verlaagde kans op vezelvrijgave |

| Toestand van het materiaal | Licht beschadigd, licht verweerd. Intact calciumsilicaatmateriaal of categorie III 'gebondenheid' |

| # | Type | Referentie | Resultaat |
|---|---|---|---|
| 5.1 | Puntmonster | M04 | Chrysotiel |

| Beschrijving | Mastiek/kit tussen glas en profiel - binnen |
| Hoeveelheid (gewicht - aantal) | <ul style="list-style-type: none"><li>• 4,00 kg - 1 stuk</li></ul> |

- Zorg voor een veilig beheer. Vermijd het beschadigen van het asbestmateriaal. Controleer de toestand jaarlijks op wijzigingen.

- Eenvoudige handelingen: mag via doe-het-zelf of door werknemer(s) met opleidingsattest eenvoudige handelingen  
Deze toepassing mag verwijderd worden via deze methode. Bijkomende info (oa voorzorgsmaatregelen) kan je terugvinden achteraan in dit attest onder de rubriek toelichting.

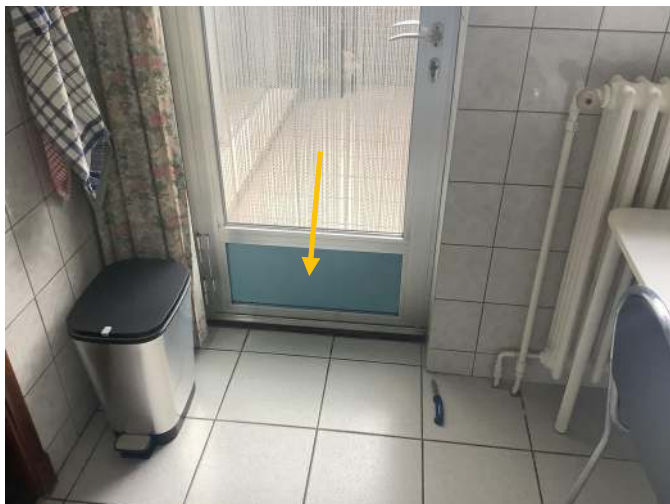
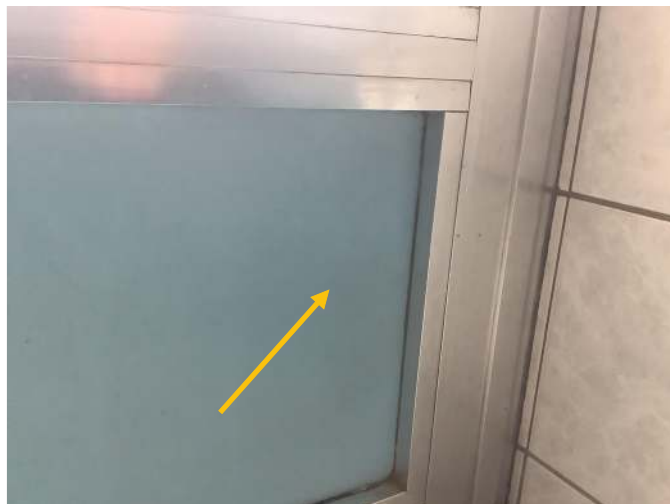
Het asbestmateriaal valt onder de mijlpaal van 2040.

Zorgvuldig beheren

| Eindbeoordeling materiaalrisico | Laag materiaalrisico en/of verlaagde kans op vezelvrijgave |

| Asbestsoort (vezeltype) | Crocidoliet aanwezig |
| Toestand van het materiaal | Onbeschadigd, niet verweerd |

| Beschrijving | Asbestcementplaat in schrijnwerk |
| Hoeveelheid (oppervlakte - dikte - aantal) | • 0,50 m <sup>2</sup> - 0,50 cm - 2 stuks |

- Zorg voor een veilig beheer. Vermijd het beschadigen van het asbestmateriaal. Controleer de toestand jaarlijks op wijzigingen.

- Eenvoudige handelingen: mag via doe-het-zelf of door werknemer(s) met opleidingsattest eenvoudige handelingen  
Deze toepassing mag verwijderd worden via deze methode. Bijkomende info (oa voorzorgsmaatregelen) kan je terugvinden achteraan in dit attest onder de rubriek toelichting.

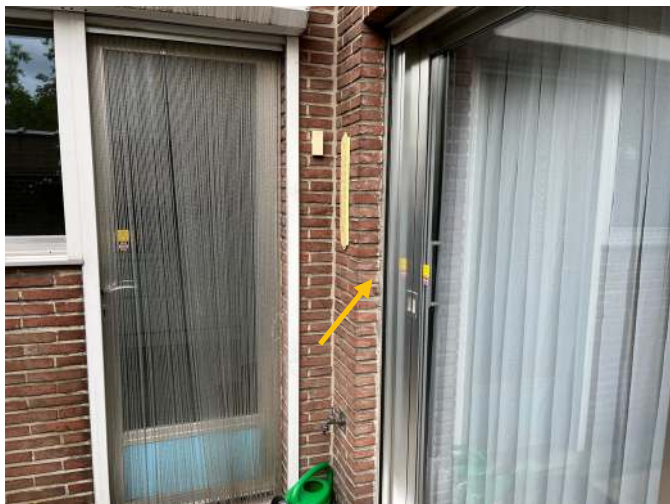
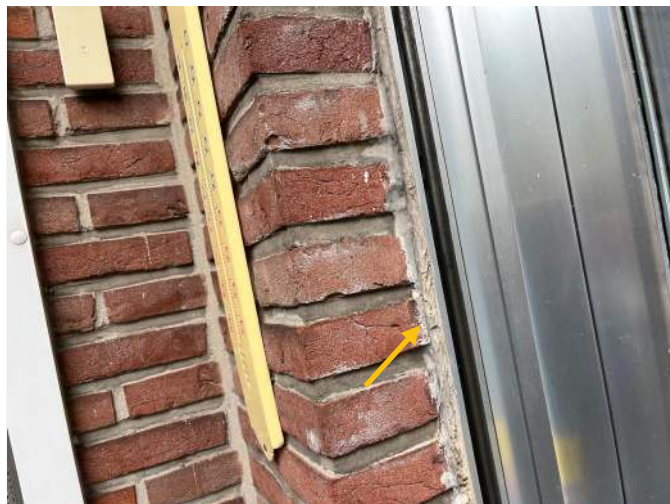
Het asbestmateriaal valt onder de mijlpaal van 2040.

Zorgvuldig beheren

| Eindbeoordeling materiaalrisico | Laag materiaalrisico en/of verlaagde kans op vezelvrijgave |

- Zorg voor een veilig beheer. Vermijd het beschadigen van het asbestmateriaal. Controleer de toestand jaarlijks op wijzigingen.

- Eenvoudige handelingen: mag via doe-het-zelf of door werknemer(s) met opleidingsattest eenvoudige handelingen  
Deze toepassing mag verwijderd worden via deze methode. Bijkomende info (oa voorzorgsmaatregelen) kan je terugvinden achteraan in dit attest onder de rubriek toelichting.
