# Asbestinventarisatattest

Nieuwstraat 35, 8460 Oudenburg

Attestnummer : 20250524-000066.000

**Niet-asbestveilig**

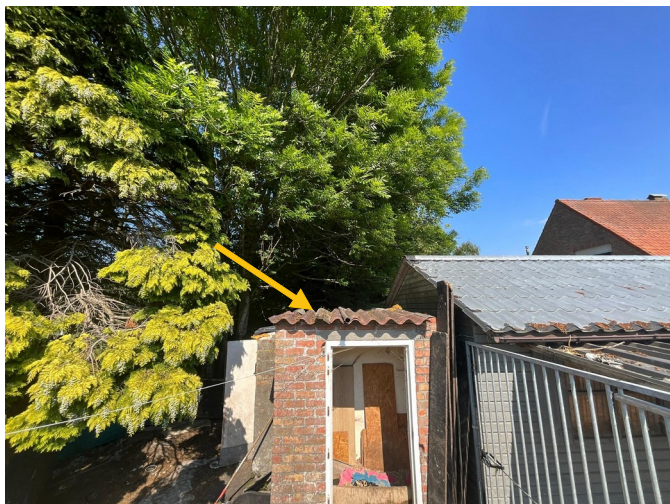
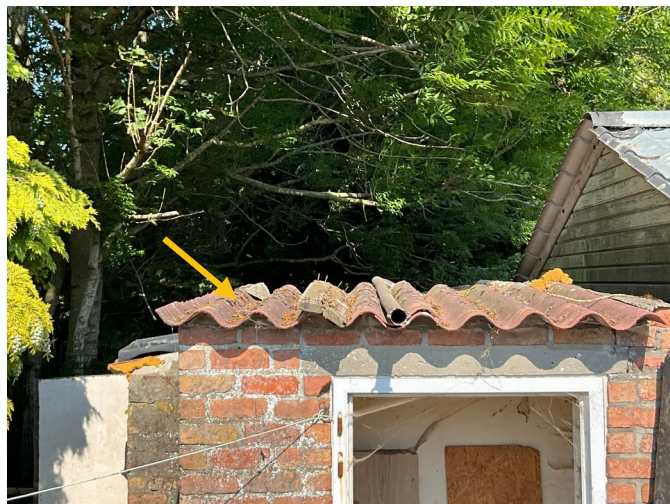
Overzichtsfoto

Detailfoto

| Eindbeoordeling materiaalrisico | Hoog materiaalrisico en/of hoge kans op vezelvrijgave |

| Gebondenheid | Categorie 1: hechtgebonden in oorsprong |
| Asbestsoort (vezeltype) | Crocidoliet aanwezig |
| Asbestconcentratie | Laag (< 50%) |
| Afschermingsgraad van het gehele materiaal | Geheel of deels (ook) vrij aan de binnenlucht |
| Toestand van het materiaal | Matig beschadigd, matig verweerd |

| Beschrijving | Dak bestaande uit golfplaten |
| Asbestmateriaal | Dak- en gevelbekleding - Golfplaat |

Het asbestmateriaal valt onder de mijlpaal van 2034.

**Dringend verwijderen**

- Zorg voor een veilig beheer. Vermijd het beschadigen van het asbestmateriaal. Controleer de toestand jaarlijks op wijzigingen.
- Verwijder dit asbestmateriaal zo snel mogelijk. Volg de toestand goed op.
- Hemelwater dat afspoelt van asbestcement daken of gevels kan asbestdeeltjes bevatten. Gebruik het enkel voor gesloten circuits (bv. spoelen toiletten). Reinig na het vervangen van het dak of de gevel de dakgoten en regenwaterput of -ton om asbesthoudend sediment of slib te verwijderen

- Eenvoudige handelingen: mag via doe-het-zelf of door werknemer(s) met opleidingsattest eenvoudige handelingen  
Deze toepassing kan door een aannemer die over een opleidingsattest eenvoudige handelingen beschikt of door een particulier (doe-het-zelf), verwijderd worden indien er geen verhoogd risico op vrijgave van asbestvezels (max. concentratie 0,01 vezels/cm<sup>3</sup> - CODEX Art. VI.3-54) ontstaat en de toepassing voorafgaand wordt gefixeerd/bevochtigd; de individuele elementen zonder machinale werktuigen en zonder breken of gooien een voor een losgemaakt worden; en ten slotte in gesloten verpakking weggevoerd worden naar een erkend afvalpunt (recyclagepark).

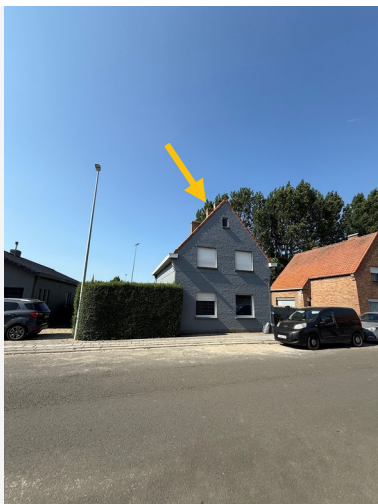
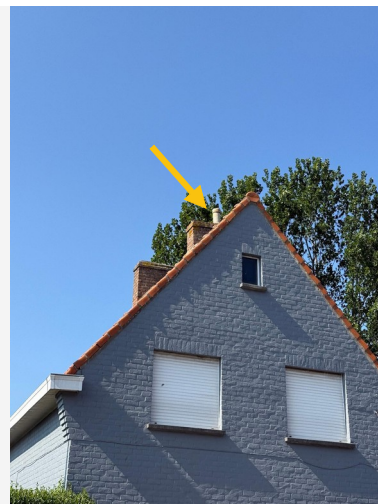
Overzichtsfoto

Detailfoto

| Eindbeoordeling materiaalisico | Verhoogd materiaalisico en/of verhoogde kans op vezelvrijgave |

| Asbestsoort (vezeltype) | Crocidoliet aanwezig |
| Afschermingsgraad van het gehele materiaal | Geheel of deels vrij aan de buitenlucht |
| Toestand van het materiaal | Matig beschadigd, matig verweerd |

| Beschrijving | Rookgaskanaal |
| Asbestmateriaal | Rookgaskanaal |

Het asbestmateriaal valt onder de mijlpaal van 2034.

Verwijderen

- Zorg voor een veilig beheer. Vermijd het beschadigen van het asbestmateriaal. Controleer de toestand jaarlijks op wijzigingen.
- Verwijder dit asbestmateriaal zo snel mogelijk. Volg de toestand goed op.

- Eenvoudige handelingen: mag via doe-het-zelf of door werknemer(s) met opleidingsattest eenvoudige handelingen  
Deze toepassing kan door een aannemer die over een opleidingsattest eenvoudige handelingen beschikt of door een particulier (doe-het-zelf), verwijderd worden indien er geen verhoogd risico op vrijgave van asbestvezels (max. concentratie 0,01 vezels/cm<sup>3</sup> - CODEX Art. VI.3-54) ontstaat en de toepassing voorafgaand wordt gefixeerd/bevochtigd; de individuele elementen zonder machinale werktuigen en zonder breken of gooien een voor een losgemaakt worden; en ten slotte in gesloten verpakking weggevoerd worden naar een erkend afvalpunt (recyclagepark).

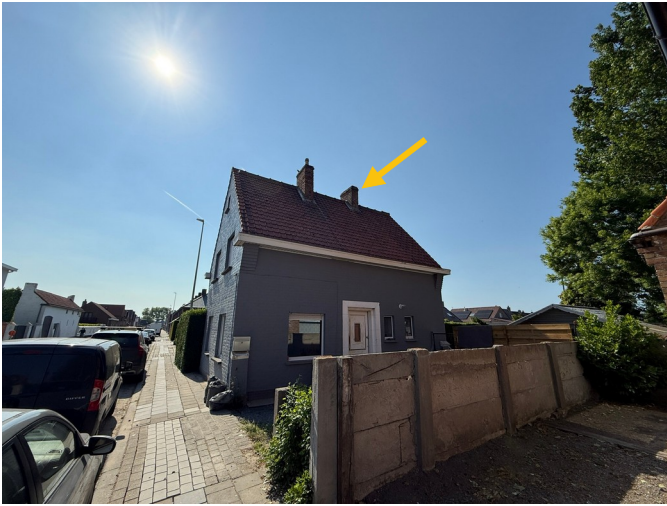
Situeringsfoto

**Reden:** Het te onderzoeken materiaal situeert zich hoger dan 3,50 m te rekenen vanaf een veilige ondergrond

**Uitleg van de asbestdeskundige:** In het kader van een asbestattest voor overdracht (verkoop, schenking), hoeven toepassingen die zich hoger dan 3,5m vanaf een veilige ondergrond situeren, niet onderzocht te worden.

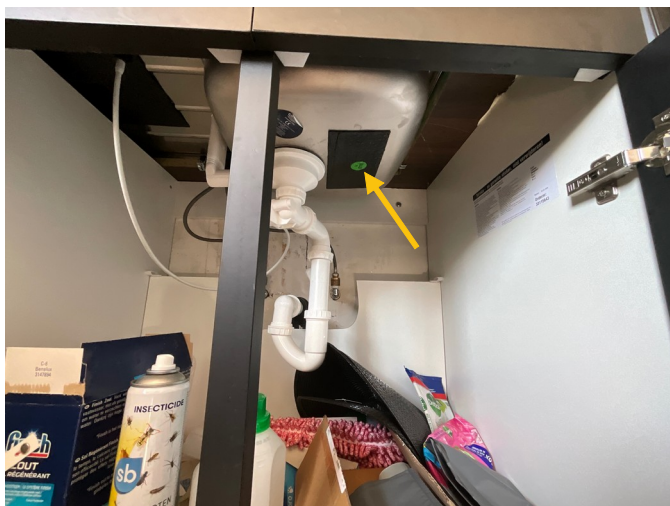
Vrije foto

Het stuk anti-dreun werd in 2023 geproduceerd en is bijgevolg niet-asbesthoudend.

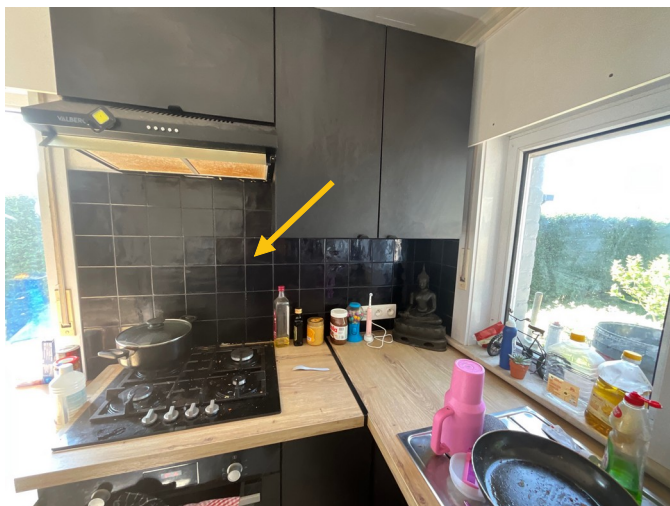
Vrije foto

Binnenwanden en/of plafonds afgewerkt met een intacte laag faiencetegels zonder zichtbare beschadigingen. Inspectie van de onderliggende lijmlaag of tegels zelf is niet mogelijk zonder uitbreiding naar een destructief onderzoek.

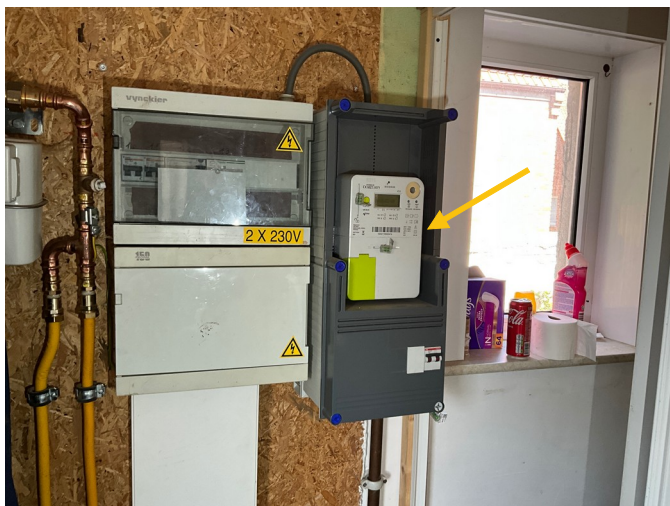
Vrije foto

Er is een digitale teller voor elektriciteit geplaatst, er is geen teller in Bakeliet aanwezig.

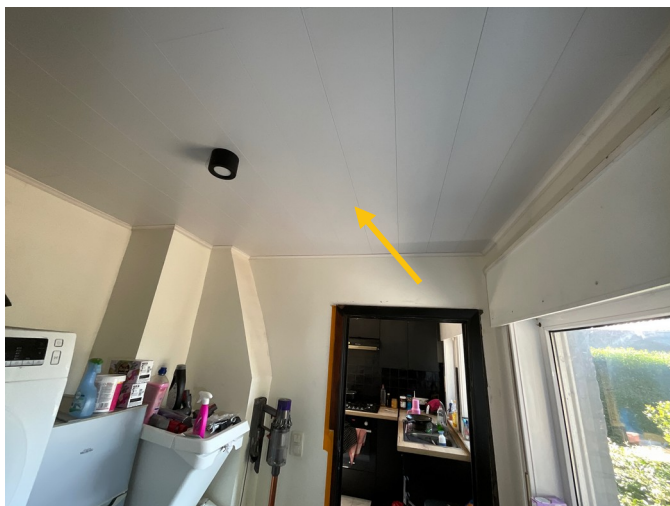
Vrije foto

De plafonds werden afgewerkt met niet-asbesthoudende materialen die inspectie van de bedekte structuur (opbouw, pleisterwerk) verhinderen.

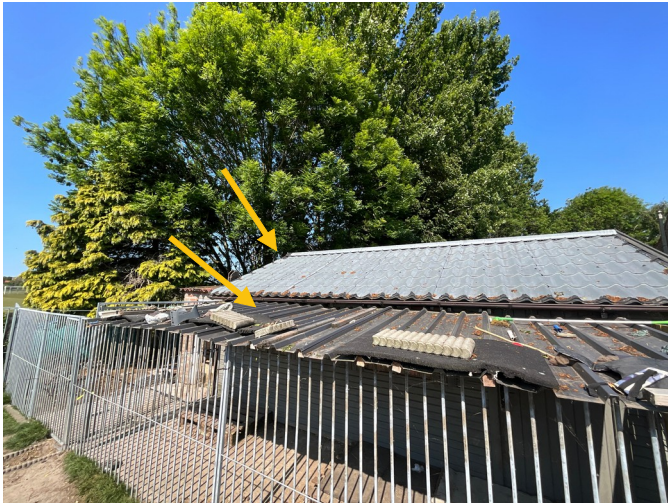
Vrije foto

De dakbedekking die bestaat uit metalen platen is niet-asbesthoudend.

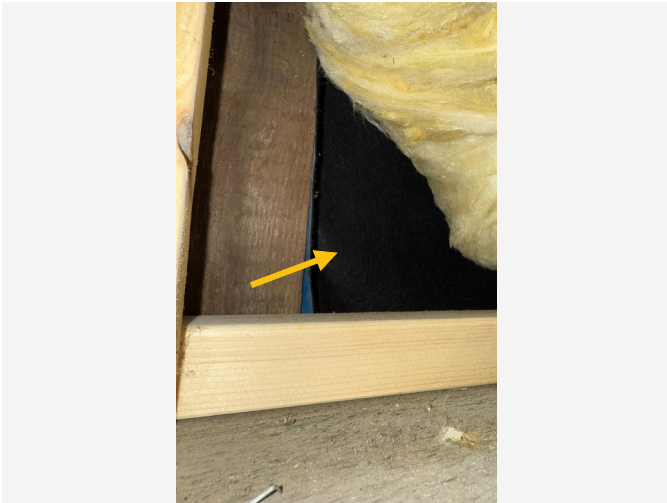
Vrije foto

Er werd geen asbesthoudend onderdak vastgesteld.

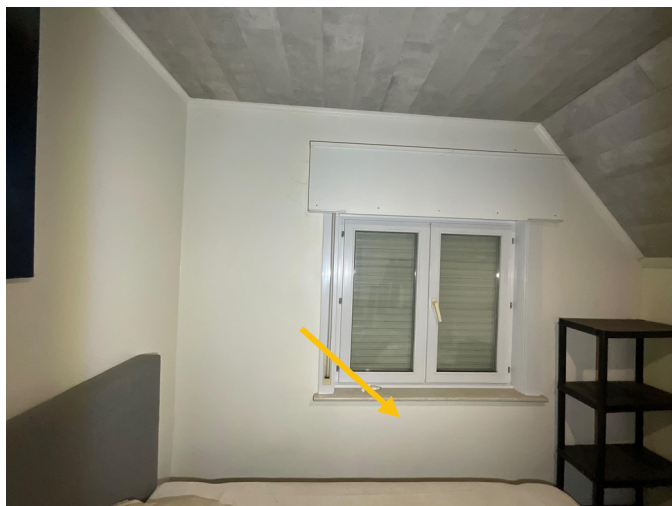
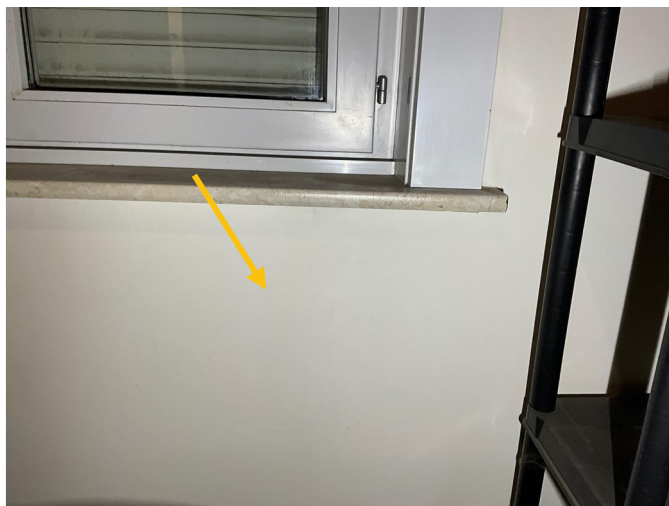
## Fiche 10: Pleisterwerk wanden

Geen asbest

| # | Type | Referentie | Resultaat |
|---|---|---|---|
| 10.1 | Mengmonster | MM01 | Geen asbest |
