Asbestinventarisatetest

Edingseweg 414, 9500 Geraardsbergen

Attestnummer : 20250418-000085.000

Uitgegeven op : 18.04.2025

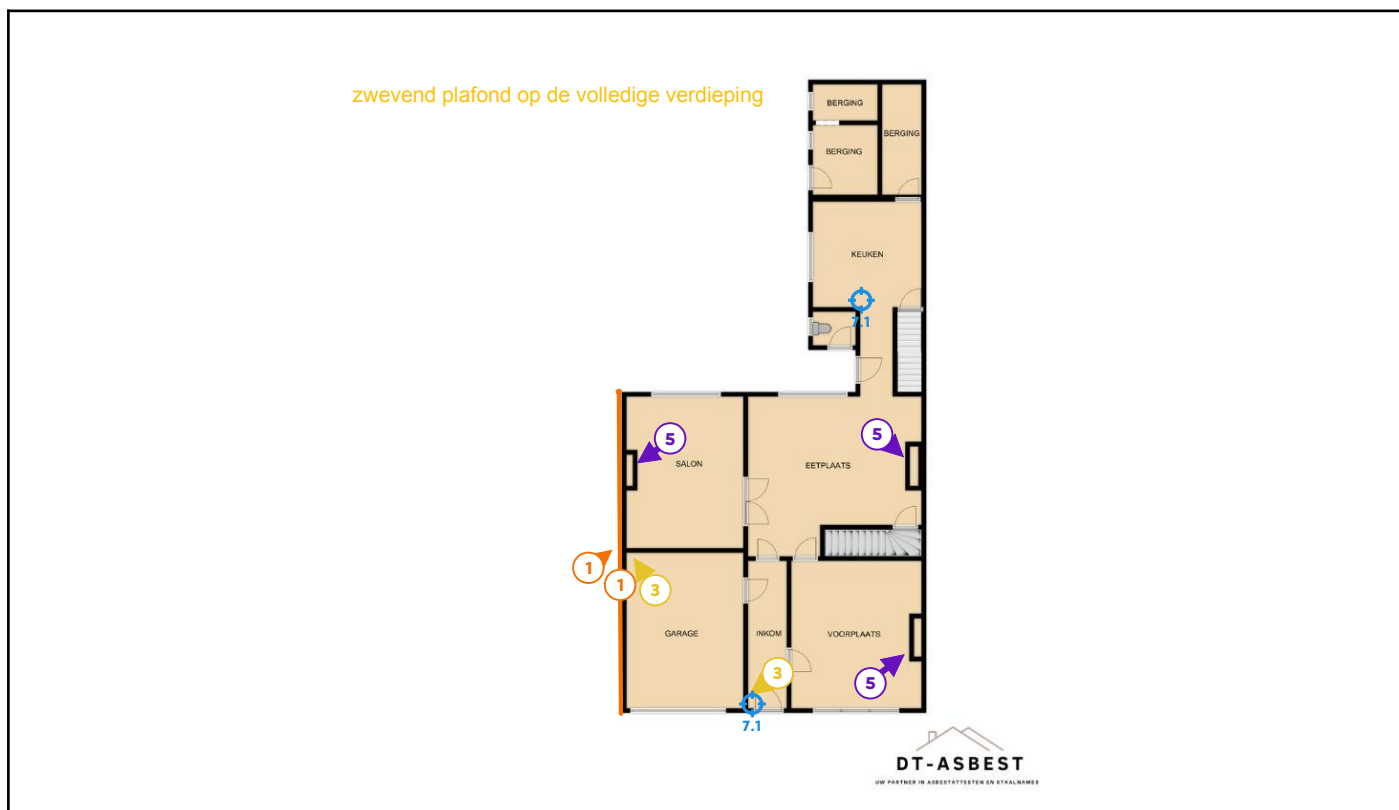
Plan 1.2: Plan glv

Beschrijving	Type	Actie
1. Leien zijgevel	Asbestmateriaal	Verwijderen
3. Bakeliet schakelmateriaal	Asbestmateriaal	Zorgvuldig beheren
4. Zwevende plafonds in de hele woning	Advies	-
5. Kachel	Advies	-
7. Pleisterwerk muren	Geen asbest	-
7.1 Code: MM01	Mengmonster	-

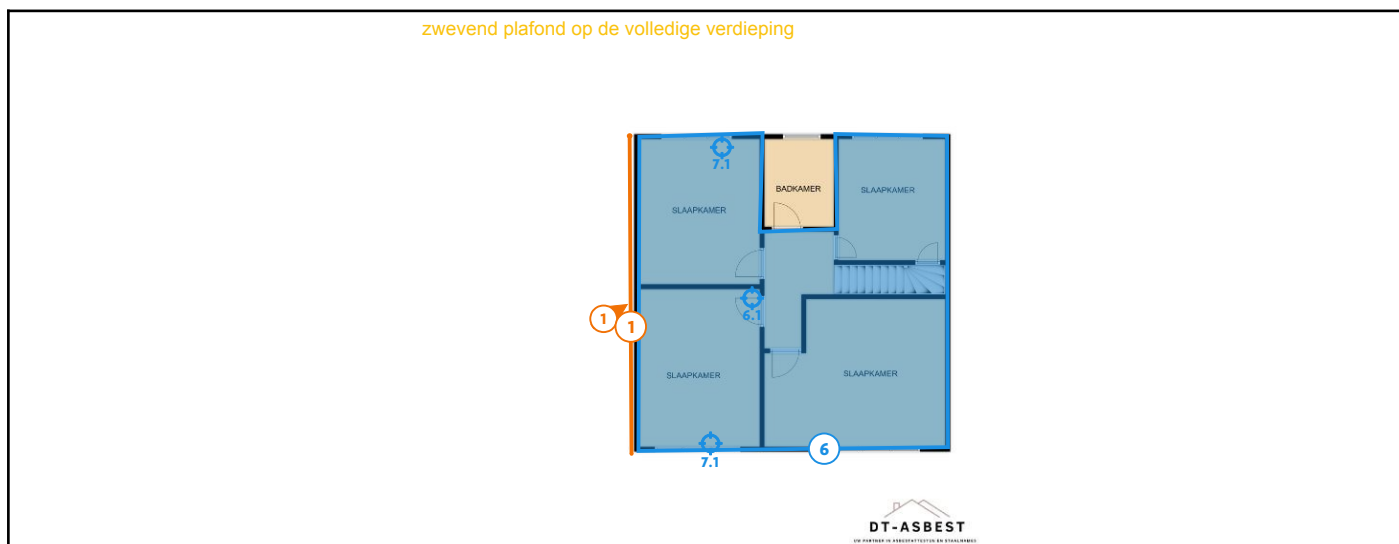
Plan 1.3: Plan V1

Beschrijving	Type	Actie
1. Leien zijgevel	Asbestmateriaal	Verwijderen
4. Zwevende plafonds in de hele woning	Advies	-
6. Vinylzeil	Geen asbest	-
6.1 Code: PM01	Puntmonster	-
7. Pleisterwerk muren	Geen asbest	-
7.1 Code: MM01	Mengmonster	-

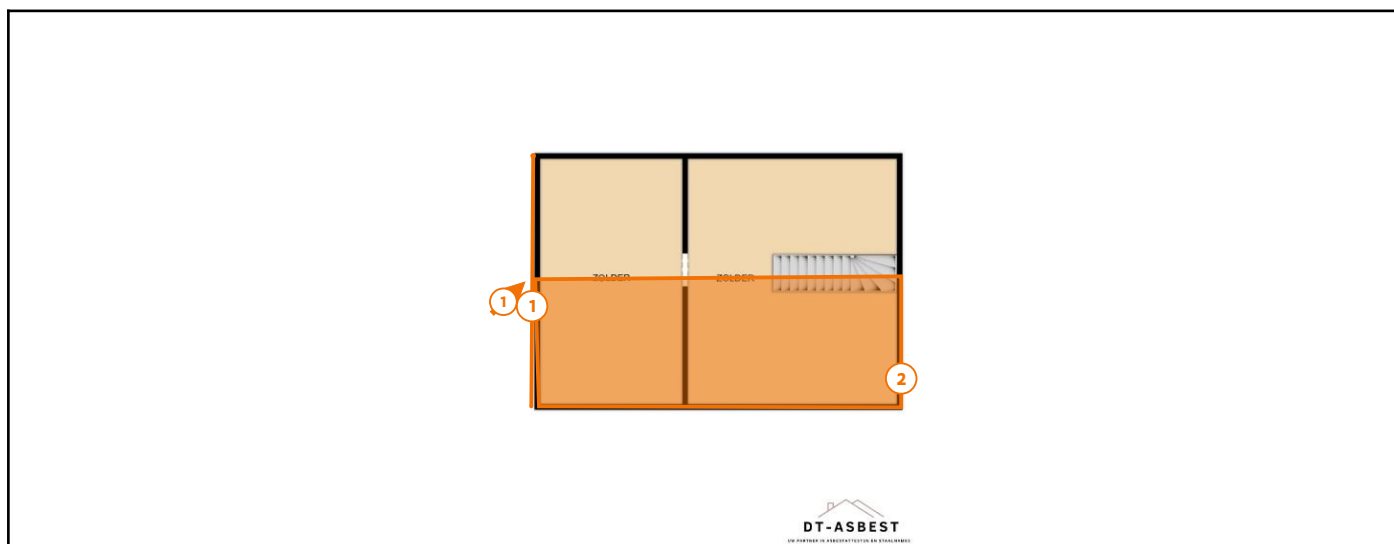
Plan 1.4: Plan zolder

Beschrijving	Type	Actie
1. Leien zijgevel	Asbestmateriaal	Verwijderen
2. Onderdak voorzijde	Asbestmateriaal	Verwijderen

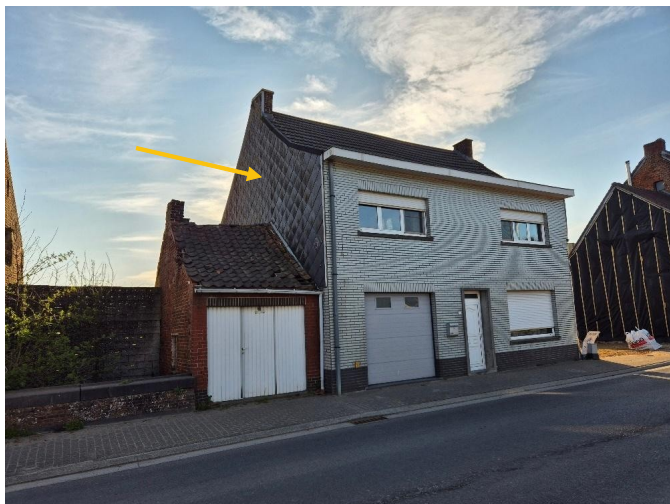
Overzichtsfoto

Eindbeoordeling materiaalrisico	Verhoogd materiaalrisico en/of verhoogde kans op vezelvrijgave
---------------------------------	--

Gebondenheid	Categorie 1: hechtgebonden in oorsprong
Asbestsoort (vezeltype)	Crocidoliet aanwezig
Asbestconcentratie	Laag (< 50%)
Afschermingsgraad van het gehele materiaal	Geheel of deels vrij aan de buitenlucht
Toestand van het materiaal	Matig beschadigd, matig verweerd

Beschrijving	Leien zijgevel
Omgeving	Buiten
Primaire drager	Wand buitenschil
Asbestmateriaal	Dak- en gevelbekleding - Lei, shingle
Bindmiddel van asbestmateriaal	Cement
Gebondenheid op basis van bindmiddel	Hecht
Hoeveelheid (oppervlakte - aantal)	<ul style="list-style-type: none">• 45,00 m² - 1 stuk
Totale oppervlakte	45,00 m ²
Eenvoudig bereikbaar	Ja
Bevestigingswijze	<ul style="list-style-type: none">• Geklemd• Genageld, geniet
Identificatiemethode	Vaststelling zonder monsternamen
Destructieve handeling voor identificatie	Nee
Opmerking	De opgegeven hoeveelheid is bij benadering.

Verwijderen

- Zorg voor een veilig beheer en verwijder dit asbestmateriaal wanneer het bij werken eenvoudig bereikbaar wordt. Controleer de toestand jaarlijks op wijzigingen.
- Hemelwater dat afspoelt van asbestcement daken of gevels kan asbestdeeltjes bevatten. Gebruik het enkel voor gesloten circuits (bv. spoelen toiletten). Reinig na het vervangen van het dak of de gevel de dakgoten en regenwaterput of -ton om asbesthoudend sediment of slib te verwijderen

- Eenvoudige handelingen: mag via doe-het-zelf of door werknemer(s) met opleidingsattest eenvoudige handelingen
Deze toepassing kan een doe-het-zelver verwijderen indien dit op een veilige en correcte manier gebeurt. Gezien de gevaren van asbest, is het aangeraden (indien u niet vertrouwd bent met de verwijdering van asbesthoudende materialen) om hiervoor een gespecialiseerde firma in te schakelen.

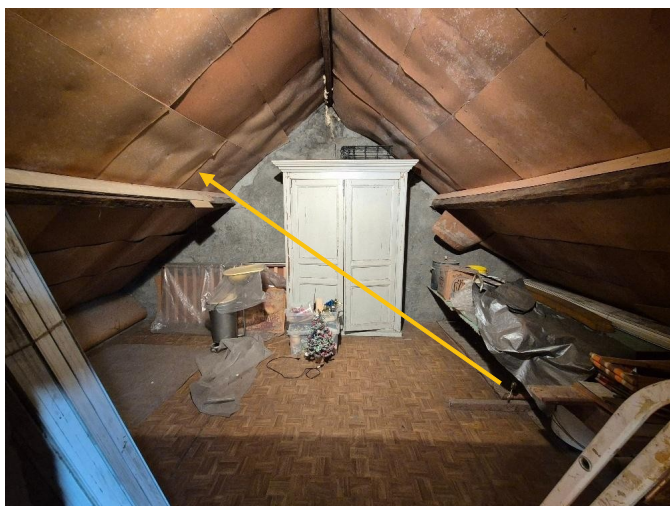
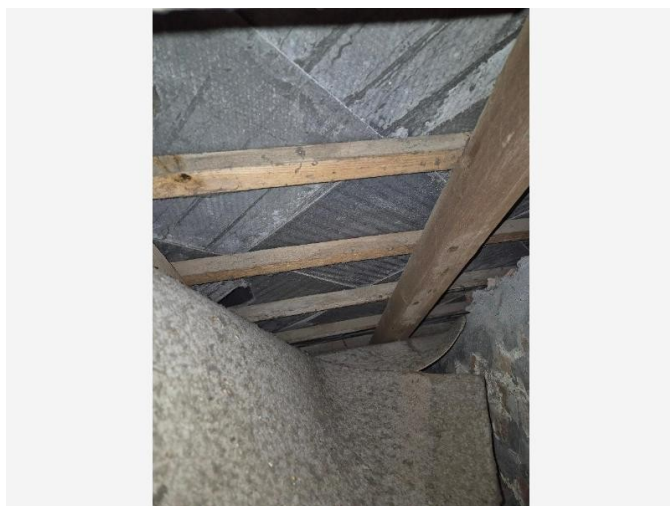
Eindbeoordeling materiaalrisico	Verhoogd materiaalrisico en/of verhoogde kans op vezelvrijgave
---------------------------------	--

Gebondenheid	Categorie 1: hechtgebonden in oorsprong
Asbestsoort (vezeltype)	Crocidoliet aanwezig
Asbestconcentratie	Laag (< 50%)
Afschermingsgraad van het gehele materiaal	Geheel of deels (ook) vrij aan de binnenlucht
Toestand van het materiaal	Licht beschadigd, licht verweerd. Intact calciumsilicaatmateriaal of categorie III 'gebondenheid'

Beschrijving	Onderdak voorzijde
Omgeving	Grenst aan binnen- en buitenlucht
Primaire drager	Schuin dak
Asbestmateriaal	Dak- en gevelbekleding - Lei, shingle
Bindmiddel van asbestmateriaal	Cement
Gebondenheid op basis van bindmiddel	Hecht
Hoeveelheid (oppervlakte - aantal)	<ul style="list-style-type: none">• 50,00 m² - 1 stuk
Totale oppervlakte	50,00 m ²
Eenvoudig bereikbaar	Nee <ul style="list-style-type: none">• Het asbestmateriaal is bedekt (uitgezonderd laag verf, coating, behang, kunststof, textiel) en het wegnemen van het bedekkende materiaal kan niet zonder het bedekkende materiaal te beschadigen.
Bevestigingswijze	<ul style="list-style-type: none">• Genageld, geniet
Identificatiemethode	Vaststelling zonder monsternamen
Destructieve handeling voor identificatie	Nee
Opmerking	De opgegeven hoeveelheid is bij benadering. Achter de houten afwerkingspanelen op de zolder aan de straatkant, zit er nog vermoedelijk het oude leien dak onder.

Verwijderen

- Scherm in afwachting van verwijdering het asbestmateriaal af van luchtstromingen en verstoring: bijvoorbeeld door het te verpakken, te fixeren, af te dekken, signalisatie - afbakening aan te brengen, ...
- Zorg voor een veilig beheer en verwijder dit asbestmateriaal wanneer het bij werken eenvoudig bereikbaar wordt. Controleer de toestand jaarlijks op wijzigingen.

- Eenvoudige handelingen: enkel door erkend asbestverwijderaar
Gezien de complexiteit van opbouw, is het aangeraden om dit door een dakwerker te laten uitvoeren welke eveneens erkend asbestverwijderaar is.

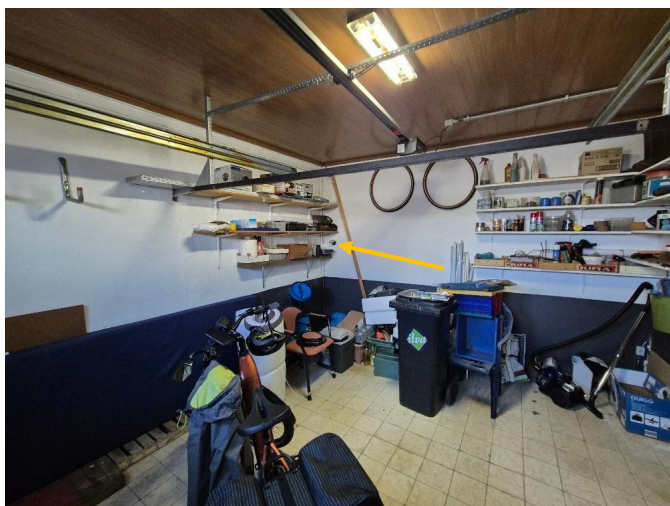
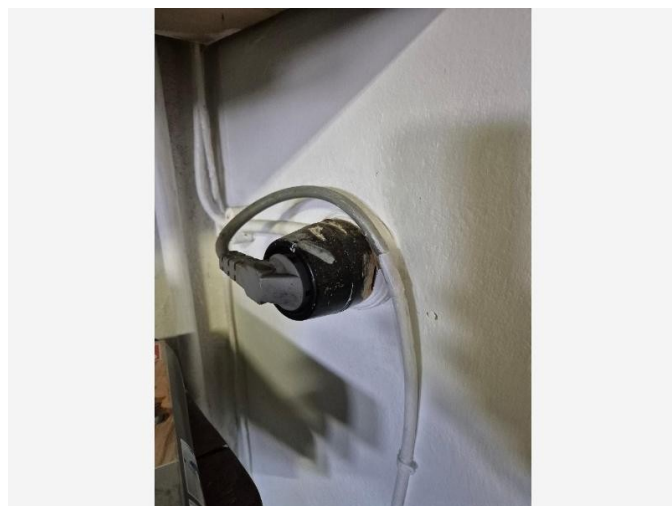
Eindbeoordeling materiaalrisico	Laag materiaalrisico en/of verlaagde kans op vezelvrijgave
---------------------------------	--

Gebondenheid	Categorie 1: hechtgebonden in oorsprong
Asbestsoort (vezeltype)	Crocidoliet aanwezig
Asbestconcentratie	Laag (< 50%)
Afschermingsgraad van het gehele materiaal	Geheel of deels (ook) vrij aan de binnenlucht
Toestand van het materiaal	Onbeschadigd, niet verweerd

Beschrijving	Bakeliet schakelmateriaal
Omgeving	Binnen
Primaire drager	Communicatie en elektrische infrastructuur en uitrusting
Asbestmateriaal	Plaat, paneel, tablet - Type Bakeliet
Bindmiddel van asbestmateriaal	Kunststof of -hars
Gebondenheid op basis van bindmiddel	Hecht
Hoeveelheid (oppervlakte - dikte - aantal)	• 1,00 m ² - 1,00 cm - 1 stuk
Totaal volume	0,01 m ³
Eenvoudig bereikbaar	Ja
Bevestigingswijze	• Geschroefd
Identificatiemethode	Vaststelling zonder monstername
Destructieve handeling voor identificatie	Nee
Opmerking	De opgegeven hoeveelheid is bij benadering.

Zorgvuldig beheren

- Zorg voor een veilig beheer en verwijder dit asbestmateriaal wanneer het bij werken eenvoudig bereikbaar wordt. Controleer de toestand jaarlijks op wijzigingen.

- Eenvoudige handelingen: mag via doe-het-zelf of door werknemer(s) met opleidingsattest eenvoudige handelingen
Deze toepassing kan een doe-het-zelver verwijderen indien dit op een veilige en correcte manier gebeurt. Gezien de gevaren van asbest, is het aangeraden (indien u niet vertrouwd bent met de verwijdering van asbesthoudende materialen) om hiervoor een gespecialiseerde firma in te schakelen.

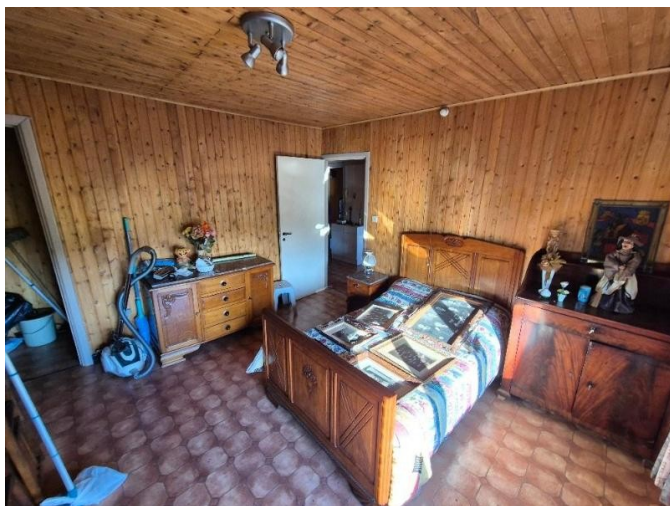
Achter de zwevende plafonds is het niet mogelijk om een analyse uit te voeren van aanwezige materialen.

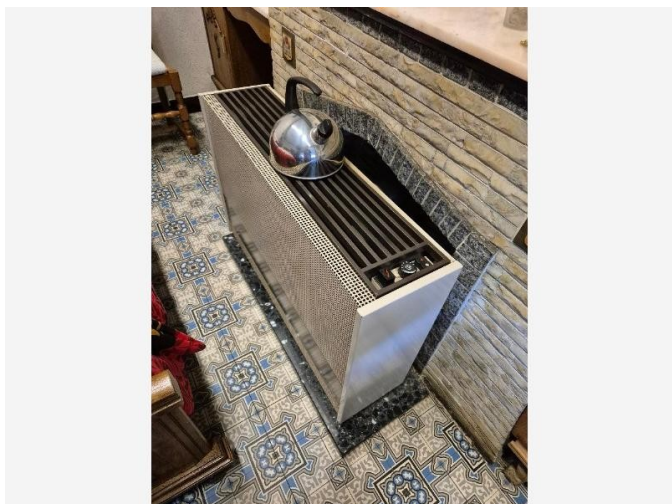
In verwarmingstoestellen van voor 2001 is de kans bestaande dat er asbesthoudende onderdelen/ pakkingen gebruikt werden. Deze waren niet zichtbaar tijdens het onderzoek maar kunnen intern wel aanwezig zijn.

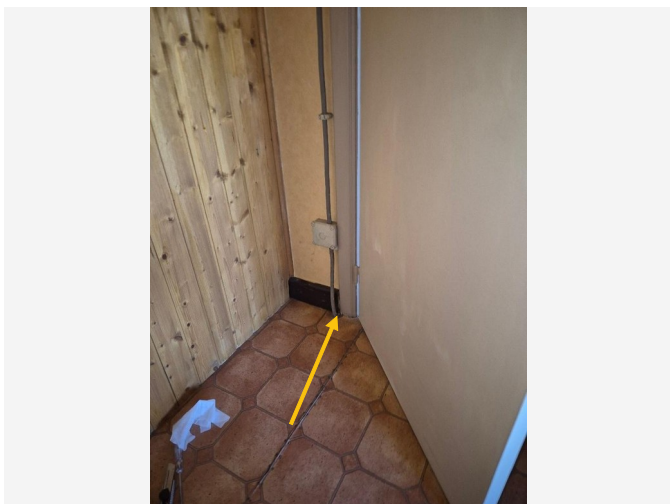
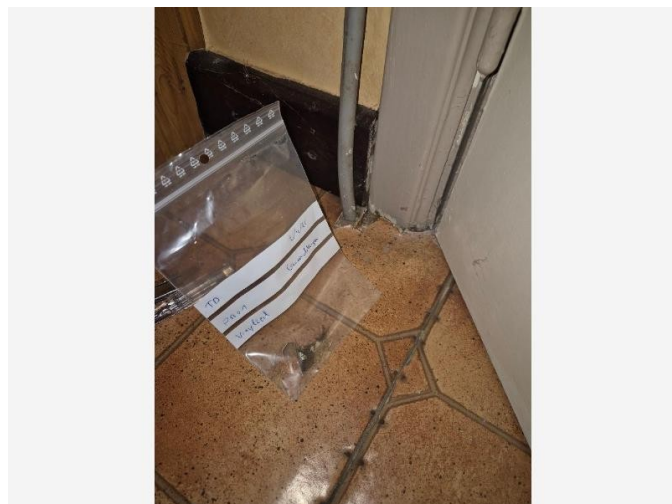
Geen asbest

#	Type	Referentie	Resultaat
6.1	Puntmonster	PM01	Geen asbest

Beschrijving	Vinylzeil
Omgeving	Binnen
Primaire drager	Vloer
Bindmiddel van materiaal	Karton - papier - viltachtig
Gebondenheid op basis van bindmiddel	Niet-hechtgebonden
Hoeveelheid (oppervlakte - aantal)	• 50,00 m ² - 1 stuk
Totale oppervlakte	50,00 m ²
Identificatiemethode	Vaststelling met monstername
Destructieve handeling voor identificatie	Nee
Opmerking	De opgegeven hoeveelheid is bij benadering.

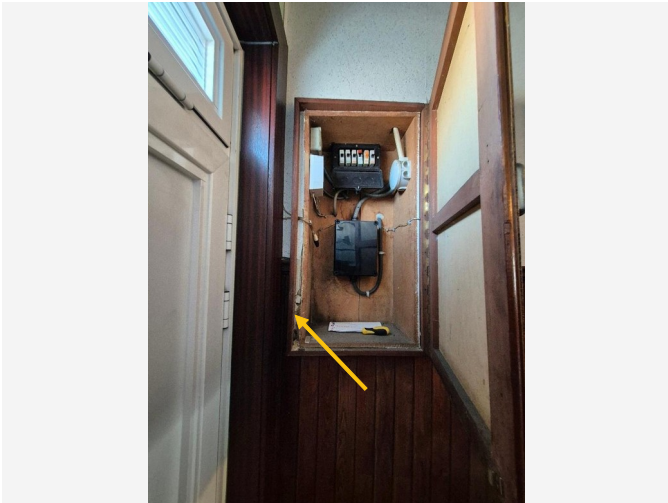
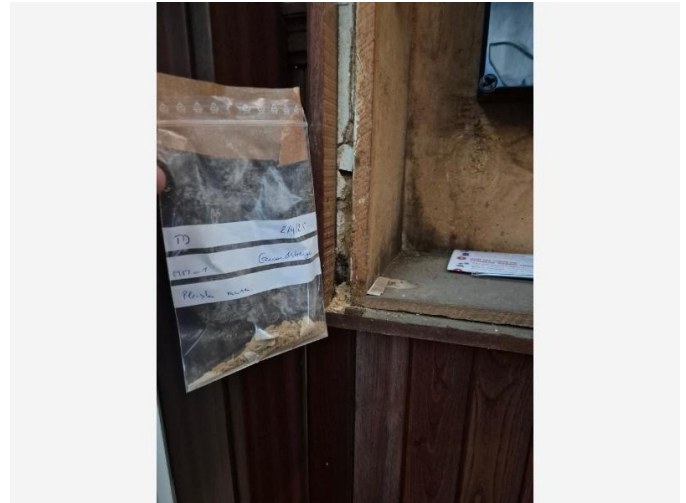
Geen asbest

#	Type	Referentie	Resultaat
7.1	Mengmonster	MM01	Geen asbest

Beschrijving	Pleisterwerk muren
Omgeving	Binnen
Primaire drager	Binnenwand
Bindmiddel van materiaal	Gips - kalk
Gebondenheid op basis van bindmiddel	Niet-hechtgebonden
Hoeveelheid (oppervlakte - dikte - aantal)	• 700,00 m ² - 1,00 cm - 1 stuk
Totaal volume	7,00 m ³
Identificatiemethode	Vaststelling met monsternamen
Destructieve handeling voor identificatie	Nee
Opmerking	De opgegeven hoeveelheid is bij benadering.
