# Asbestinventarisatetest

Nieuwebosstraat 34, 9000 Gent

Attestnummer : 20250429-000185.001

Uitgegeven op : 30.04.2025

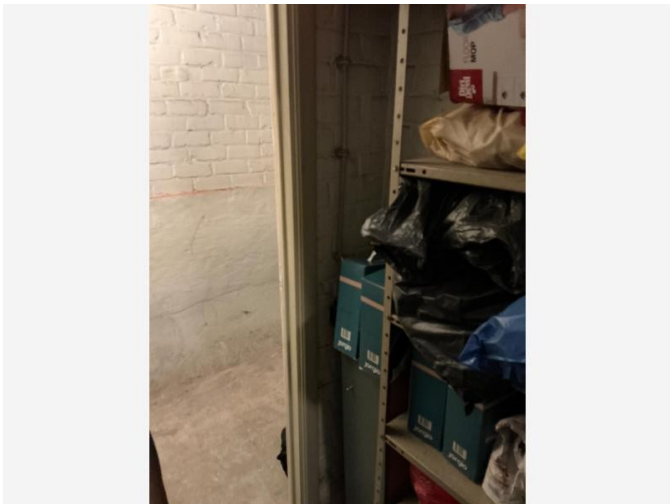
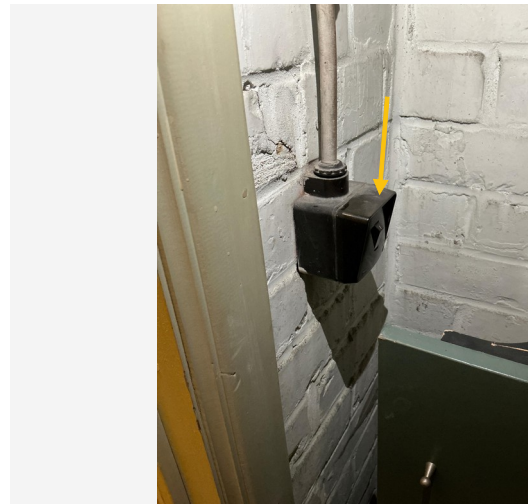
| Fiche 1: Bakeliet schakelaar..... | 12 |

Overzichtsfoto

Detailfoto

Het asbestmateriaal valt onder de mijlpaal van 2040.

| Eindbeoordeling materiaalarisico | Zeer laag materiaalarisico en/of zeer lage kans op vezelvrijgave |
| Opmerking | Onbeschadigde bakeliet. |

| Beschrijving | Bakeliet schakelaar |

- Zorg voor een veilig beheer. Vermijd het beschadigen van het asbestmateriaal. Controleer de toestand jaarlijks op wijzigingen.

De schakelaar kan voorzichtig losgebeiteld worden , extra bevochtigen om stof te voorkomen.

Standaard dragen van de nodige wegwerp beschermingsmiddelen FFP 3 masker , handschoenen en tyvec CAT III type 5-6

Bij de gemeente/containerpark afsluitzakken halen om dubbel in te pakken en af te voeren naar het containerpark als hechtgebonden asbestafval.

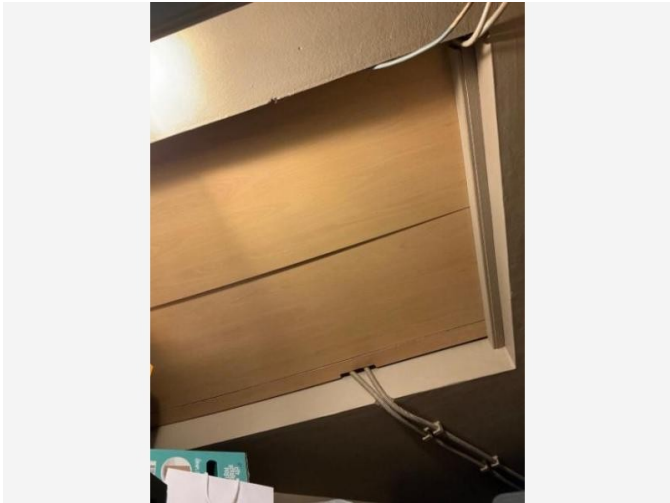
| Fiche 2: Afgesloten luik berging..... | 16 |

**Uitleg van de asbestdeskundige:** Boven de berging is er een luik in de valse plafond. Het luik ligt volgens de eigenaar met leidingen en bedrading, daarnaast werden de panelen ook vastgemaakt.

Het was dus niet mogelijk om dit stuk te inspecteren, maar boven het toilet was er een klein luik (van dezelfde valse plafond, gelegd rond 2004-2006) waar er een beetje kon doorgekeken worden en daar werd niks asbestverdacht vastgesteld.

Het wordt wel ten zeerste aangeraden om extra maatregelen te nemen of een extra inspectie te laten uitvoeren bij afbraak of renovatie.

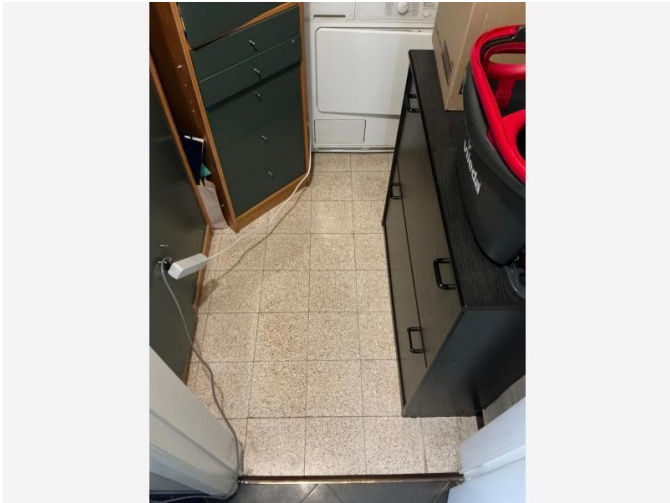
## Fiche 3: Tegelvloer berging (origineel)

Originele vloer, wees ervan bewust dat er onder deze materialen eventueel nog asbestverdachte elementen kunnen aanwezig zijn. Extra maatregelen nemen of een extra inspectie uitvoeren is aangewezen.

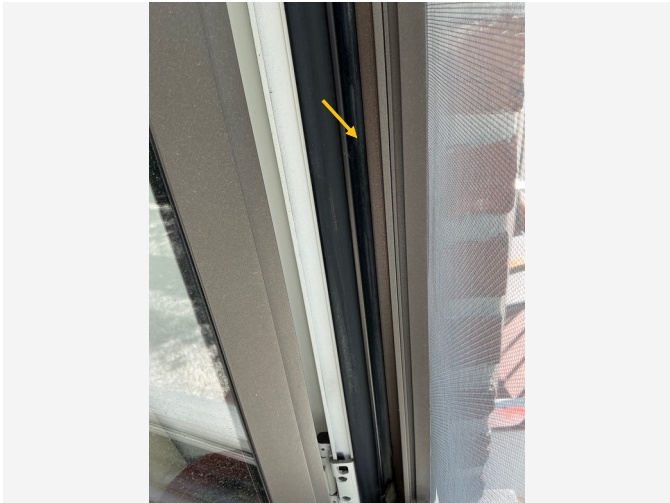
Zacht en elastisch.

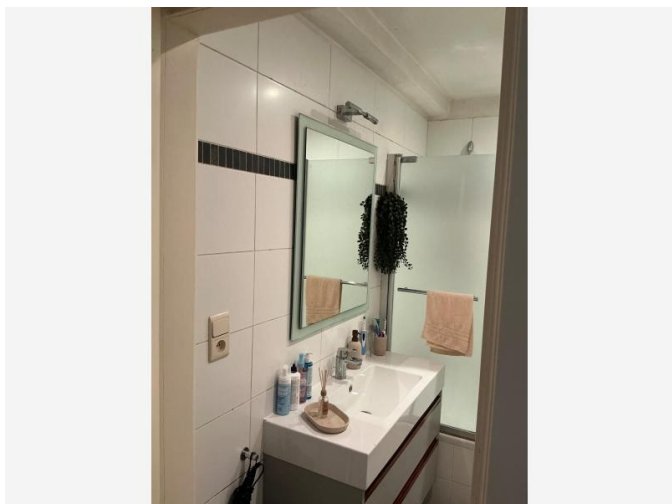
Volgens de eigenaar was er een renovatie rond 2004-2006, muur werd volledig gesloopt voor legging nieuwe tegels. De bewijsstukken tonen aan dat er effectief werken waren rond 2004-2006. Wees ervan bewust dat er onder deze materialen eventueel nog asbestverdachte elementen kunnen aanwezig zijn.

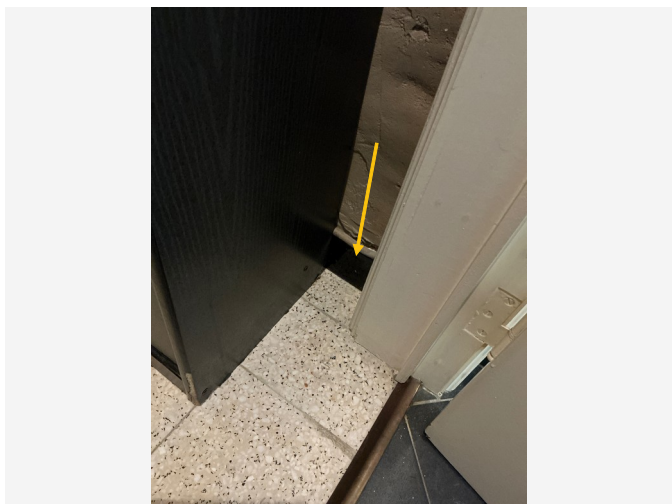
Wegens de goede toestand van de plinten aan de muren, was het niet mogelijk om de tegellijm te bemonsteren. Er wordt aangeraden om extra maatregelen te treffen of een extra expertise te laten uitvoeren bij afbraak of renovatie want gezien het bouwjaar is er een mogelijkheid dat de lijm asbesthoudend kan zijn.

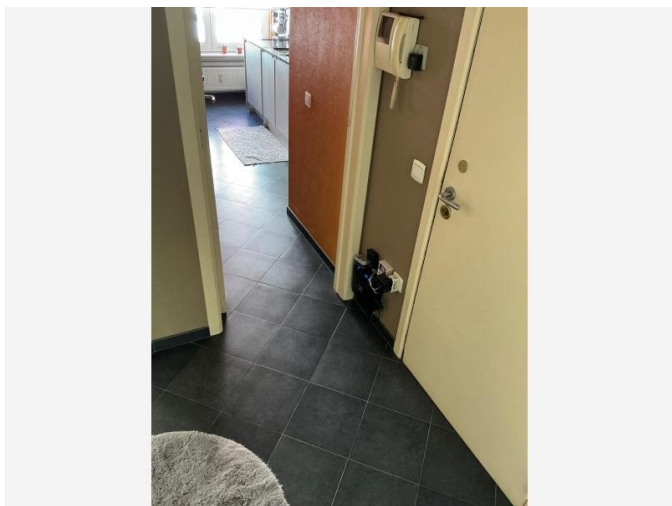
Volgens de eigenaar was er een renovatie rond 2004-2006, vloer werd volledig gesloopt voor legging nieuwe tegels. De bewijsstukken tonen aan dat er effectief werken waren rond 2004-2006. Wees ervan bewust dat er onder deze materialen eventueel nog asbestverdachte elementen kunnen aanwezig zijn.

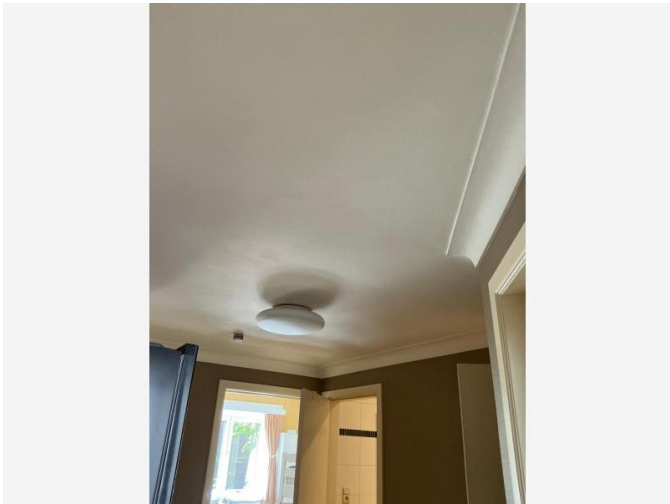
## Fiche 8: Valse plafond berging, keuken, badkamer en toilet.

Er kon geen staal genomen worden van het pleisterwerk van bovenstaande ruimtes omdat er een valse plafond aanwezig is. Er bestaat een mogelijkheid gezien het bouwjaar dat er zich een asbestverdacht materiaal kan bevinden achter de valse plafond, maar dit werd niet vastgesteld.

Er was één klein open luik boven het toilet aanwezig en kon wel visueel geïnspecteerd worden vanaf afstand, hier werden geen verdachte materiaal vastgesteld.

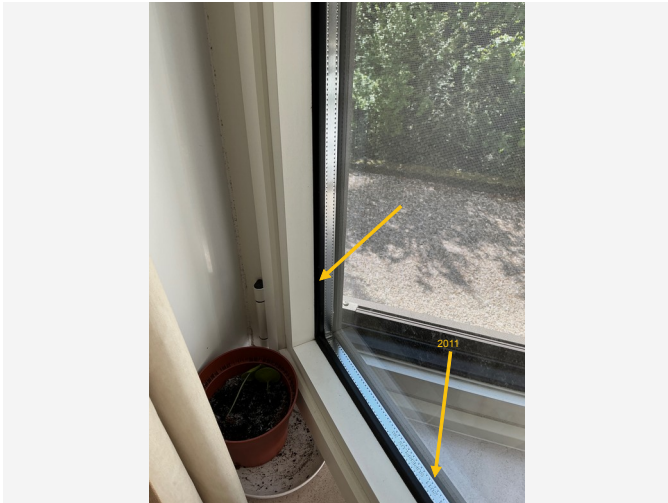
Zacht en elastisch.

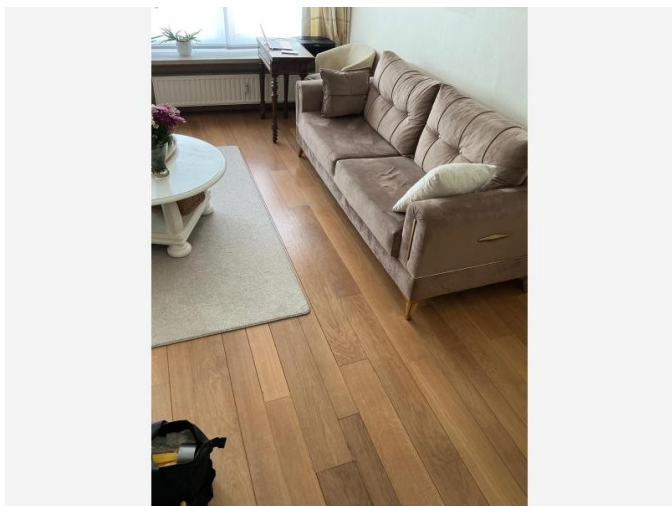
De oude vloer werd hier niet weggehaald tijdens de renovatiewerken. Wees ervan bewust dat er onder deze materialen eventueel nog asbestverdachte elementen kunnen aanwezig zijn.

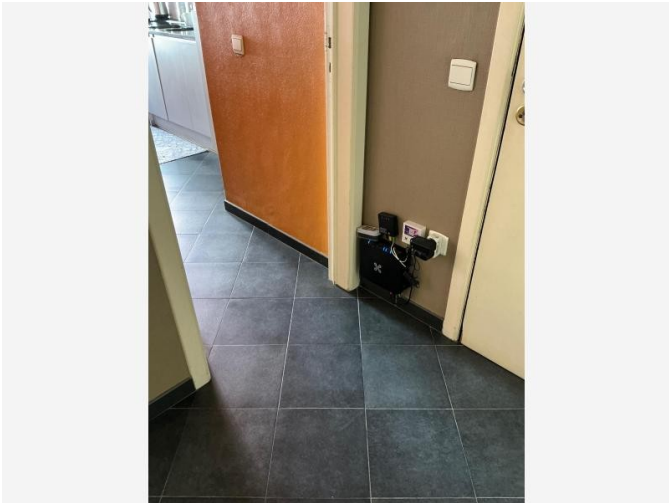
Renovatie 2004-2006.

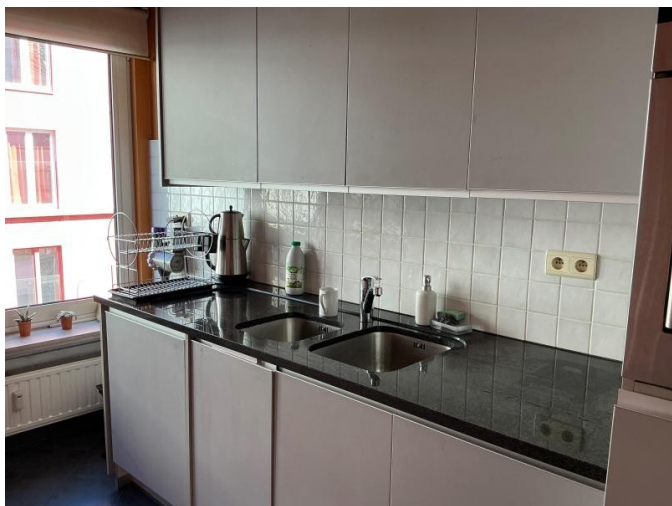
Volgens de eigenaar was er een renovatie rond 2004-2006. De bewijsstukken tonen aan dat er effectief werken waren rond 2004-2006, daarnaast ook een nieuwe keuken. Wees ervan bewust dat er onder deze materialen eventueel nog asbestverdachte elementen kunnen aanwezig zijn.

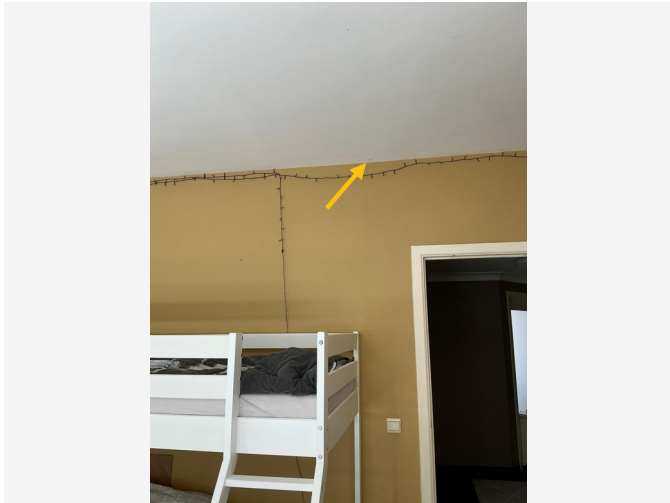
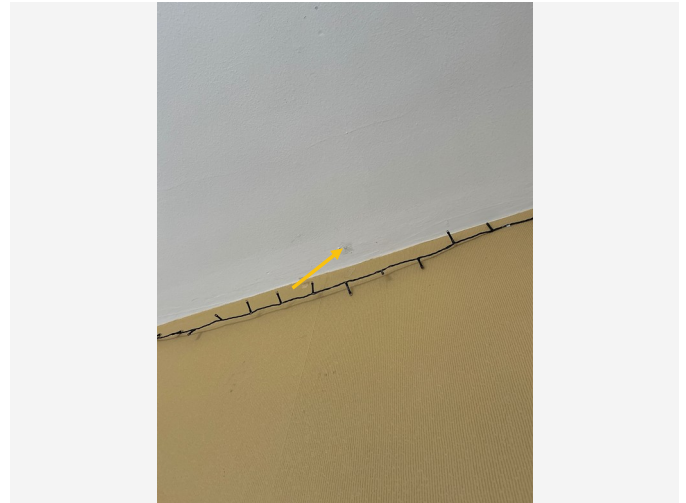
## Fiche 13: Pleisterwerk plafond

Geen asbest

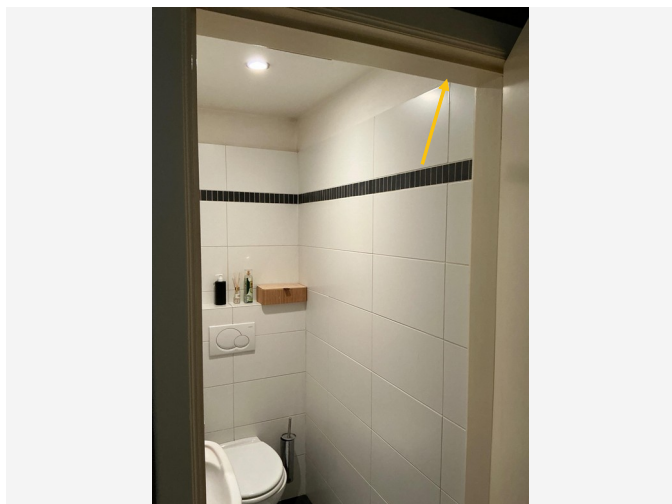
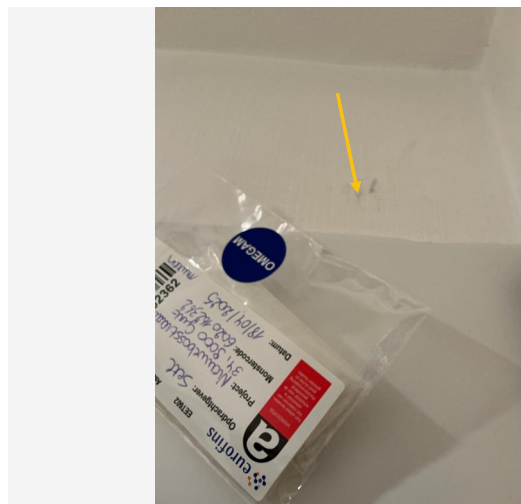
## Fiche 14: Pleisterwerk wanden

Geen asbest
