# Asbestinventarisatattest

Klaproosstraat 7, 9940 Evergem

Attestnummer : 20250410-000423.000

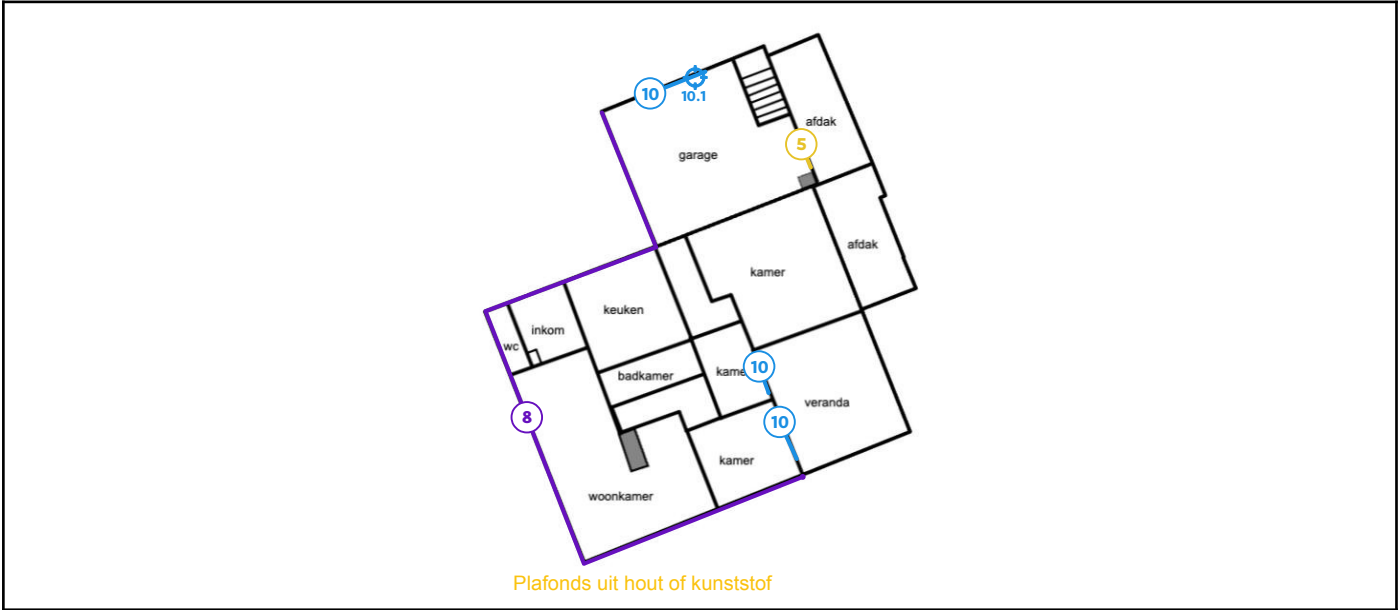
# Plan 1.3: Gelijkvloers

| Beschrijving | Type | Actie |
|---|---|---|
| 5. Buitendeur met plaat uit asbestcement | Asbestmateriaal | Zorgvuldig beheren |

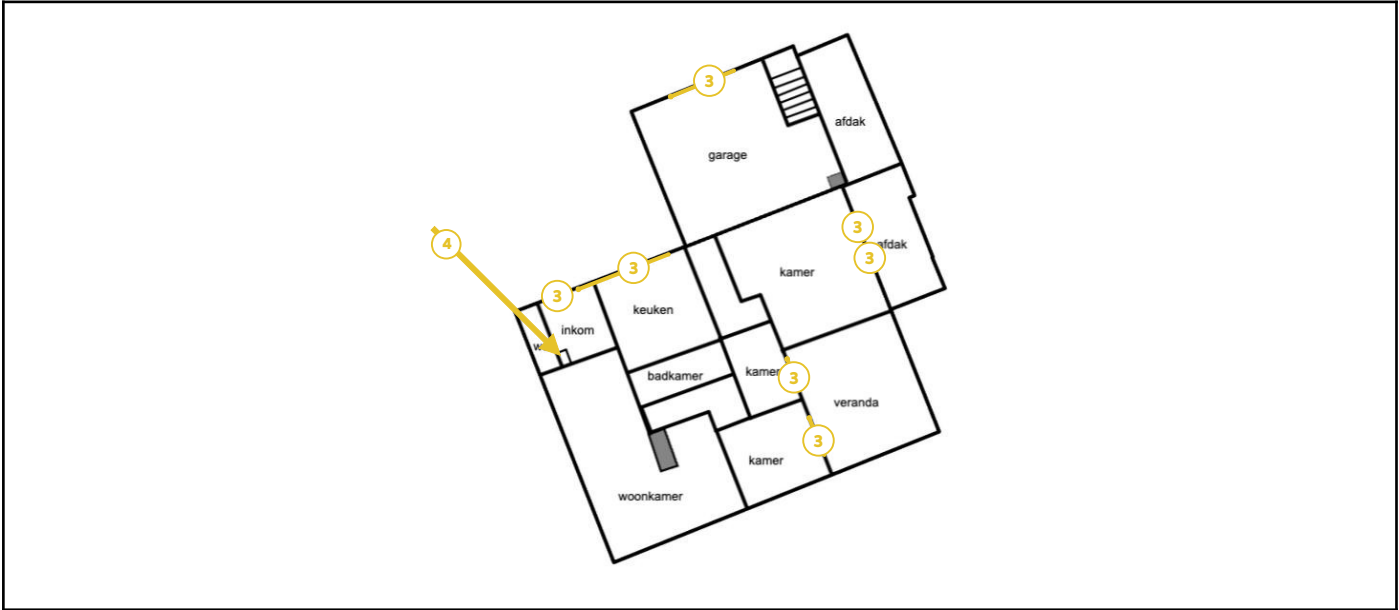
# Plan 1.4: Gelijkvloers

| Beschrijving | Type | Actie |
|---|---|---|
| 3. Vensterbanken/dorpel buitenzijde in asbestcement | Asbestmateriaal | Zorgvuldig beheren |
| 4. Zekeringskasten met Bakeliet | Asbestmateriaal | Zorgvuldig beheren |

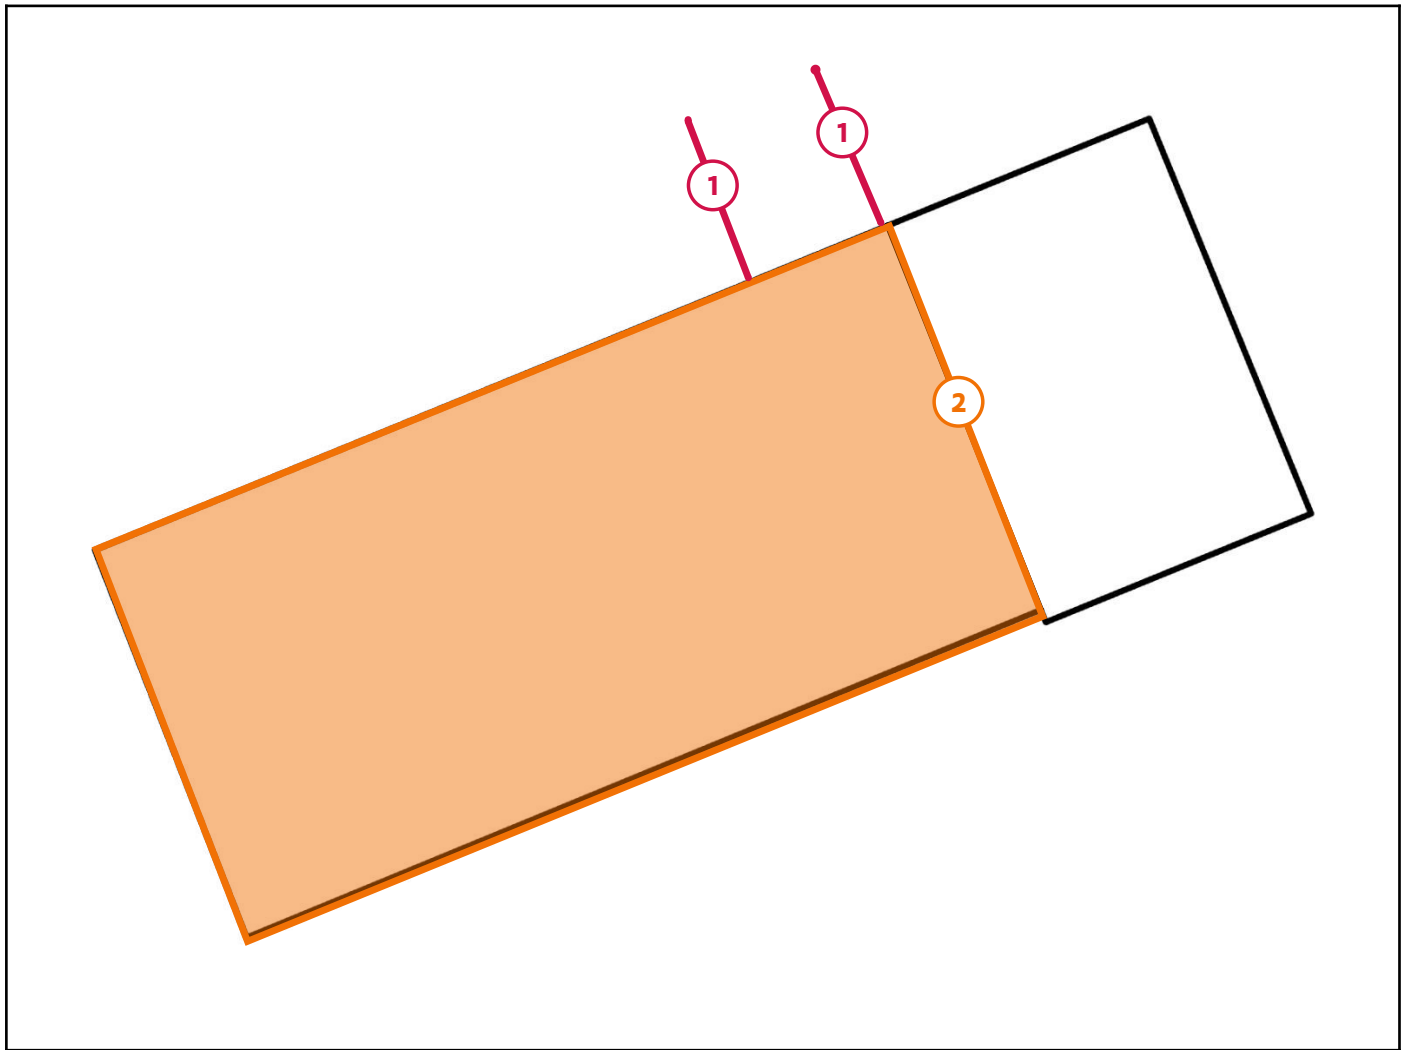
## Plan 2.1: Tuinhuis

| Beschrijving | Type | Actie |
|---|---|---|
| 1. Regenafvoer/Goten in asbestcement | Asbestmateriaal | Dringend verwijderen |
| 2. Dakbedekking met golfplaten uit asbestcement | Asbestmateriaal | Verwijderen |

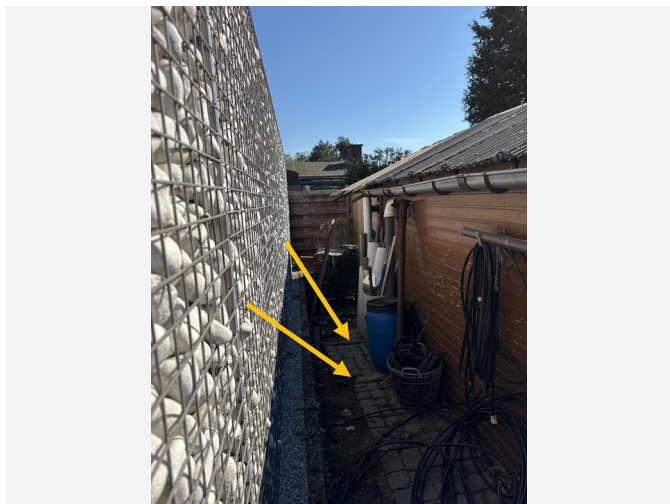
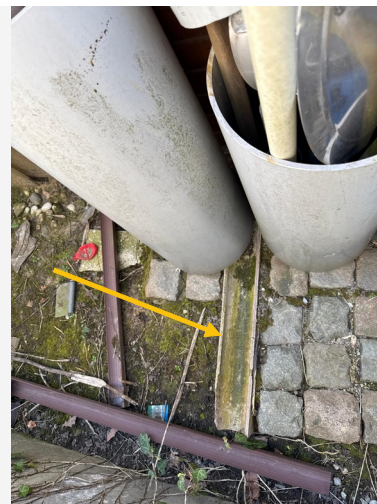
Het asbestmateriaal valt onder de mijlpaal van 2040.

**Dringend verwijderen**

| Eindbeoordeling materiaalrisico | Hoog materiaalrisico en/of hoge kans op vezelvrijgave |

| Asbestsoort (vezeltype) | Crocidoliet aanwezig |
| Toestand van het materiaal | Zwaar beschadigd, zwaar verweerd |

| Beschrijving | Regenafvoer/Goten in asbestcement |

- Zorg voor een veilig beheer. Vermijd het beschadigen van het asbestmateriaal. Controleer de toestand jaarlijks op wijzigingen.
- Hemelwater dat afspoelt van asbestcement daken of gevels kan asbestdeeltjes bevatten. Gebruik het enkel voor gesloten circuits (bv. spoelen toiletten). Reinig na het vervangen van het dak of de gevel de dakgoten en regenwaterput of -ton om asbesthoudend sediment of slib te verwijderen

- Eenvoudige handelingen: mag via doe-het-zelf of door werknemer(s) met opleidingsattest eenvoudige handelingen  
De goten zijn losliggend op de bodem, en kunnen in één geheel verwijderd, ingepakt en afgevoerd worden zonder het materiaal te beschadigen. Het is bij de verwijderingswerken van groot belang dat de nodige voorzorgsmaatregelen worden genomen, zoals het dragen van de nodige PBM's. Meer informatie in verband met de voorzorgsmaatregelen van een eenvoudige handeling kan teruggevonden worden achteraan dit attest of op de volgende pagina van OVAM website: <https://ovam.vlaanderen.be/voorzorgsmaatregelen-bij-asbestverwijdering>.

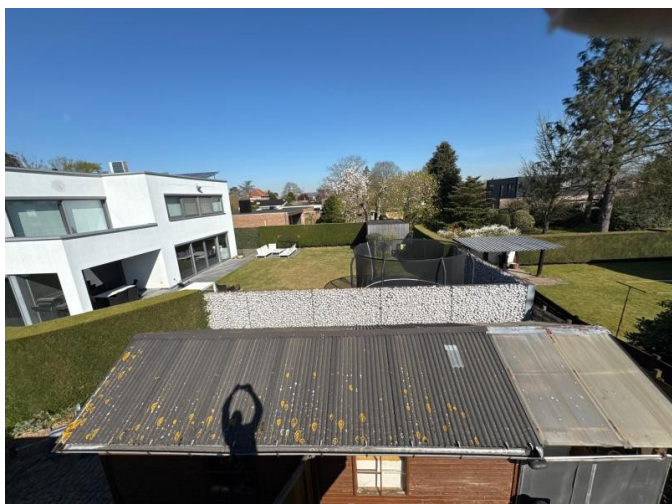
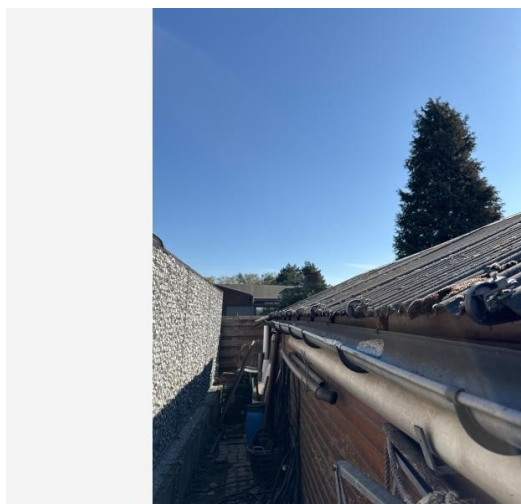
## Fiche 2: Dakbedekking met golfplaten uit asbestcement

Het asbestmateriaal valt onder de mijlpaal van 2034.

Verwijderen

| Eindbeoordeling materiaalrisico | Verhoogd materiaalrisico en/of verhoogde kans op vezelvrijgave |

| Asbestsoort (vezeltype) | Crocidoliet aanwezig |
| Toestand van het materiaal | Matig beschadigd, matig verweerd |

- Zorg voor een veilig beheer. Vermijd het beschadigen van het asbestmateriaal. Controleer de toestand jaarlijks op wijzigingen.
- Hemelwater dat afspoelt van asbestcement daken of gevels kan asbestdeeltjes bevatten. Gebruik het enkel voor gesloten circuits (bv. spoelen toiletten). Reinig na het vervangen van het dak of de gevel de dakgoten en regenwaterput of -ton om asbesthoudend sediment of slib te verwijderen

- Eenvoudige handelingen: mag via doe-het-zelf of door werknemer(s) met opleidingsattest eenvoudige handelingen  
De golfplaten kunnen in één geheel verwijderd, ingepakt en afgevoerd worden zonder het materiaal te beschadigen, door de platen voorzichtig los te schroeven. Het is bij de verwijderingswerken van groot belang dat de nodige voorzorgsmaatregelen worden genomen, zoals het dragen van de nodige PBM's. Meer informatie in verband met de voorzorgsmaatregelen van een eenvoudige handeling kan teruggevonden worden achteraan dit attest of op de volgende pagina van OVAM website:  
<https://ovam.vlaanderen.be/voorzorgsmaatregelen-bij-asbestverwijdering>.

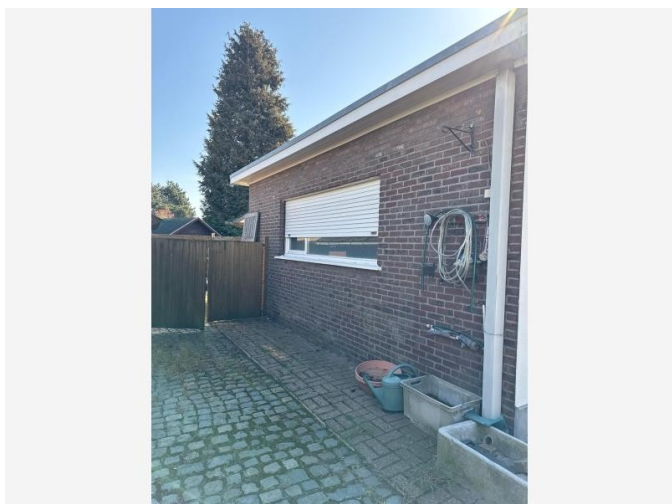
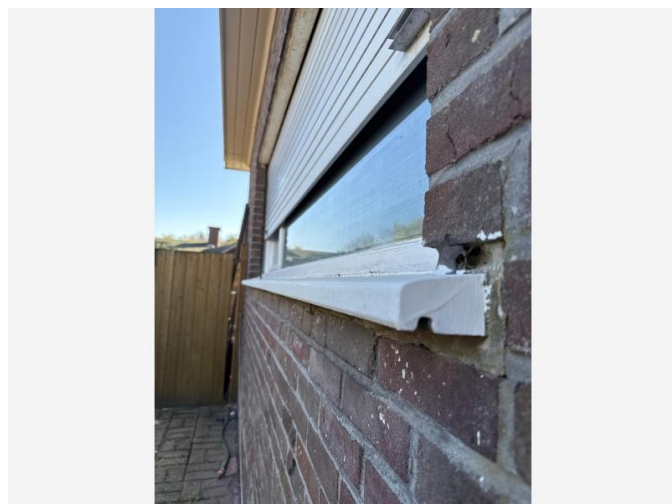
## Fiche 3: Vensterbanken/dorpel buitenzijde in asbestcement

Het asbestmateriaal valt onder de mijlpaal van 2040.

Zorgvuldig beheren

| Eindbeoordeling materiaalisico | Laag materiaalisico en/of verlaagde kans op vezelvrijgave |

| Asbestsoort (vezeltype) | Crocidoliet aanwezig |
| Toestand van het materiaal | Licht beschadigd, licht verweerd. Intact calciumsilicaatmateriaal of categorie III 'gebondenheid' |

- Zorg voor een veilig beheer. Vermijd het beschadigen van het asbestmateriaal. Controleer de toestand jaarlijks op wijzigingen.

- Eenvoudige handelingen: mag via doe-het-zelf of door werknemer(s) met opleidingsattest eenvoudige handelingen  
De vensterbanken kunnen in één geheel verwijderd, ingepakt en afgevoerd worden zonder de vensterbanken te beschadigen door het omringende metselwerk los te kappen. Het is bij de verwijderingswerken van groot belang dat de nodige voorzorgsmaatregelen worden genomen, zoals het dragen van de nodige PBM's. Meer informatie in verband met de voorzorgsmaatregelen van een eenvoudige handeling kan teruggevonden worden achteraan dit attest of op de volgende pagina van OVAM website:  
<https://ovam.vlaanderen.be/voorzorgsmaatregelen-bij-asbestverwijdering>.

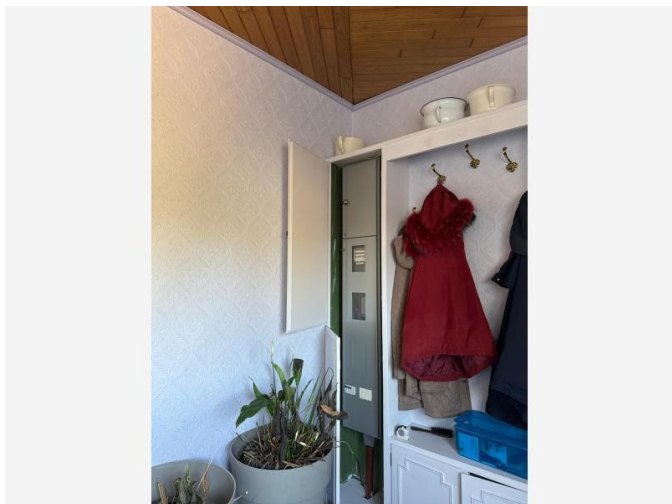
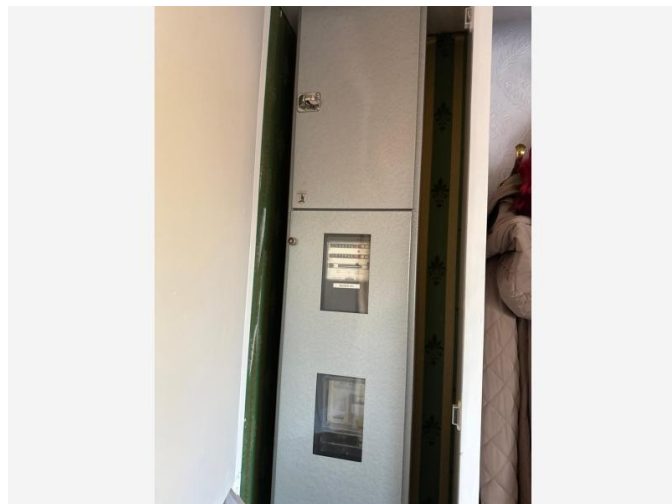
Het asbestmateriaal valt onder de mijlpaal van 2040.

Zorgvuldig beheren

| Eindbeoordeling materiaalisico | Zeer laag materiaalisico en/of zeer lage kans op vezelvrijgave |

| Asbestsoort (vezeltype) | Alleen chrysotiel |
| Toestand van het materiaal | Onbeschadigd, niet verweerd |

| Beschrijving | Zekeringskasten met Bakeliet |

- Zorg voor een veilig beheer. Vermijd het beschadigen van het asbestmateriaal. Controleer de toestand jaarlijks op wijzigingen.

- Eenvoudige handelingen: mag via doe-het-zelf of door werknemer(s) met opleidingsattest eenvoudige handelingen  
De zekeringskasten kunnen in één geheel verwijderd, ingepakt en afgevoerd worden zonder het materiaal te beschadigen door de zekeringskasten voorzichtig los te schroeven. Bij de verwijderingswerken is het van groot belang dat de nodige voorzorgsmaatregelen worden genomen zoals het dragen van de nodige PBM's. Meer informatie in verband met de voorzorgsmaatregelen van een eenvoudige handelingen kan teruggevonden worden achteraan dit attest of op de volgende pagina op de OVAM website:  
<https://ovam.vlaanderen.be/voorzorgsmaatregelen-bij-asbestverwijdering>.

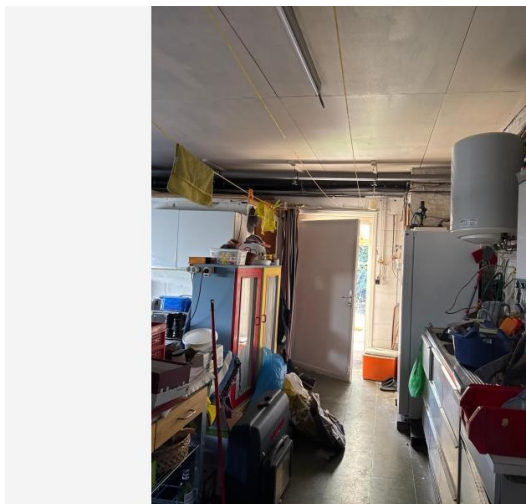
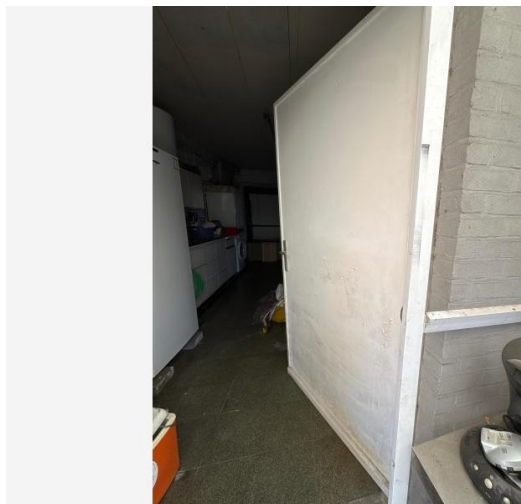
Het asbestmateriaal valt onder de mijlpaal van 2040.

Zorgvuldig beheren

| Eindbeoordeling materiaalrisico | Laag materiaalrisico en/of verlaagde kans op vezelvrijgave |

| Asbestsoort (vezeltype) | Crocidoliet aanwezig |
| Toestand van het materiaal | Onbeschadigd, niet verweerd |

| Beschrijving | Buitendeur met plaat uit asbestcement |

- Zorg voor een veilig beheer. Vermijd het beschadigen van het asbestmateriaal. Controleer de toestand jaarlijks op wijzigingen.

- Eenvoudige handelingen: mag via doe-het-zelf of door werknemer(s) met opleidingsattest eenvoudige handelingen  
De plaat kan in één geheel verwijderd ingepakt en afgevoerd worden zonder het materiaal te beschadigen door de deur te demonteren. Het is bij de verwijderingswerken van groot belang dat de nodige voorzorgsmaatregelen worden genomen, zoals het dragen van de nodige PBM's. Meer informatie in verband met de voorzorgsmaatregelen van een eenvoudige handeling kan teruggevonden worden achteraan dit attest of op de volgende pagina van OVAM website: <https://ovam.vlaanderen.be/voorzorgsmaatregelen-bij-asbestverwijdering>.

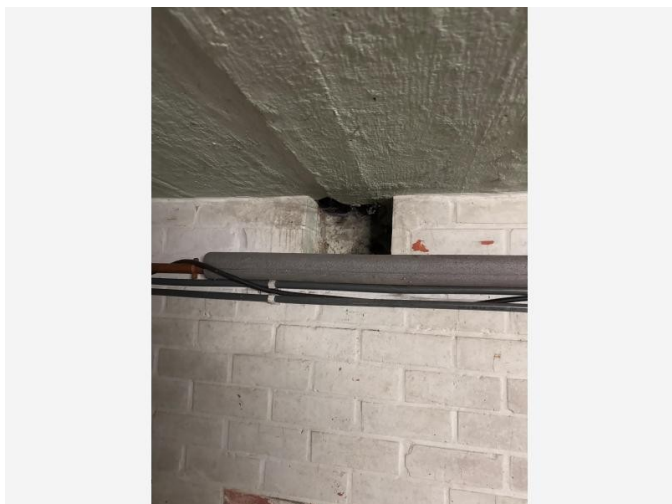
Er werden tijdens de inspectie geen verdachte doorvoeren waargenomen. De aanwezige doorvoeren zijn vervaardigd uit metaal, kunststof of andere niet verdachte materialen. Het is echter wel mogelijk dat er nog asbestverdachte doorvoeren aanwezig zijn achter de aanwezige afwerkingslagen dit enkel met destructief onderzoek kunnen waargenomen worden.

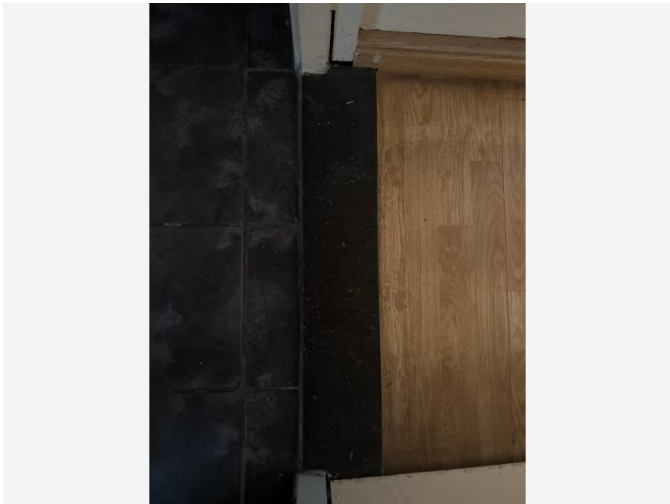
## Fiche 7: Geen verdachte vensterbanken of dorpels waargenomen binnenshuis

Er werden tijdens de inspectie geen verdacht vensterbanken of dorpels waargenomen binnenshuis. De vensterbanken en dorpels binnenshuis zijn vervaardigd uit natuursteen, hout, kunstof, of andere niet verdachte materialen.

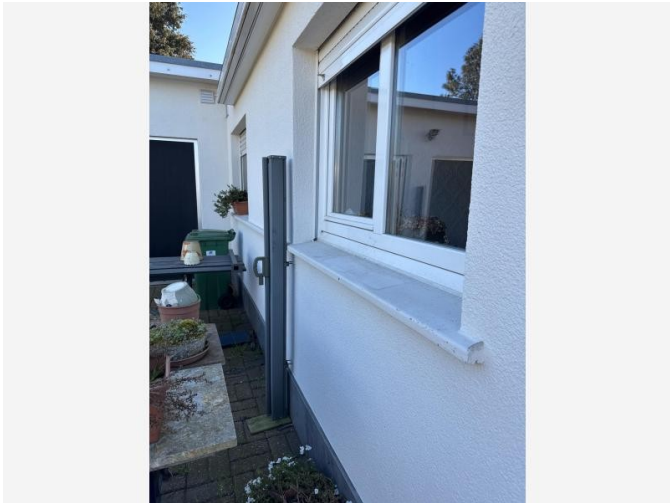
De crepi ter hoogte van de buitenschil dateert van na 2009. De crepi kan dus als niet verdacht beschouwd worden.

Er kan een foto van 2009 teruggevonden worden in bijlage als bewijsdocument.

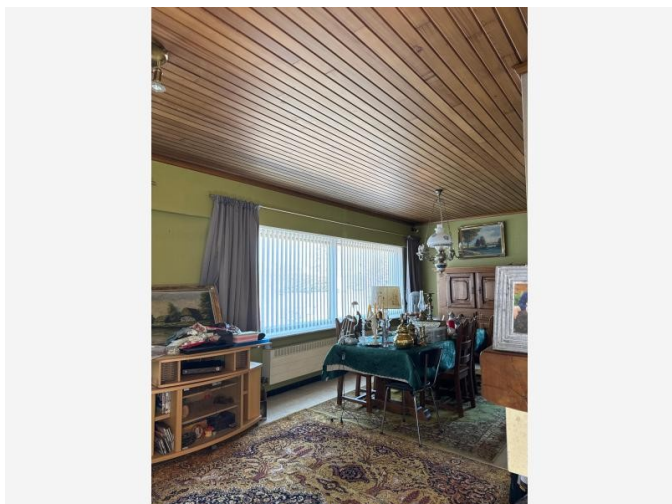
Alle plafonds over het gehele gebouw zijn afgewerkt met hout, kunstof of gipsplaten. Er werd tijdens de inspectie geen pleisterwerk waargenomen ter hoogte van de plafonds.

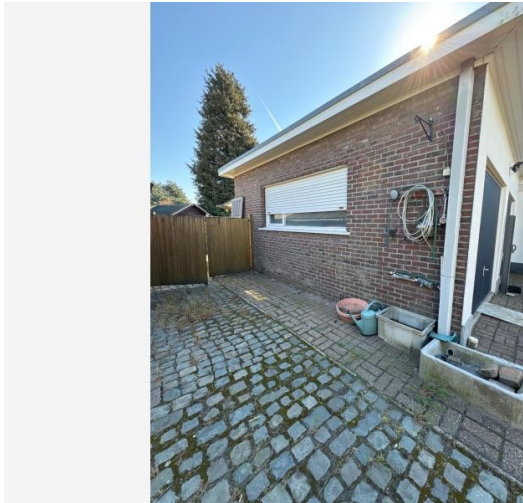
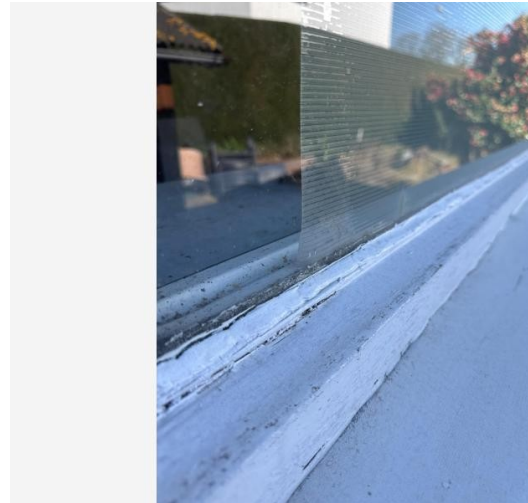
Geen asbest

| # | Type | Referentie | Resultaat |
|---|---|---|---|
| 10.1 | Puntmonster | 2 | Geen asbest |

| Beschrijving | Mastiek raamkaders glas/raamkader |

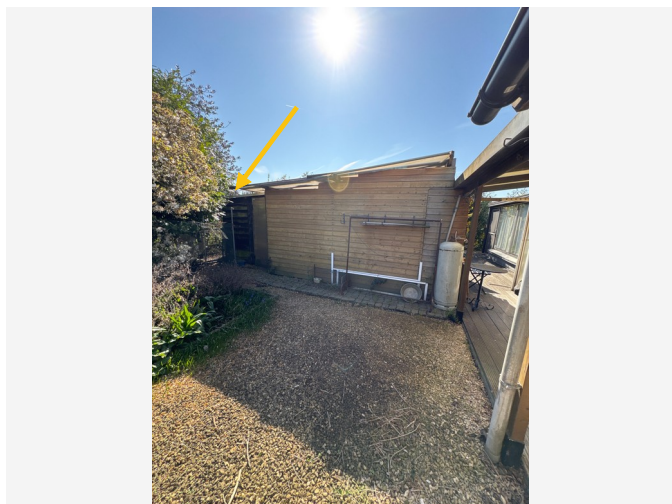
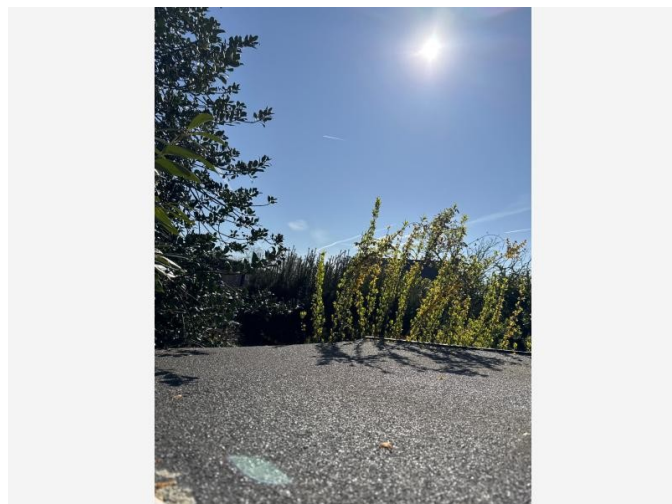
## Fiche 11: Dakbedekking met roofing tuinhuis

Geen asbest
