# Asbestinventarisatetest

Alfred De Taeyestraat 2, 2830 Willebroek

Attestnummer : 20250508-000596.000

**Niet-asbestveilig**

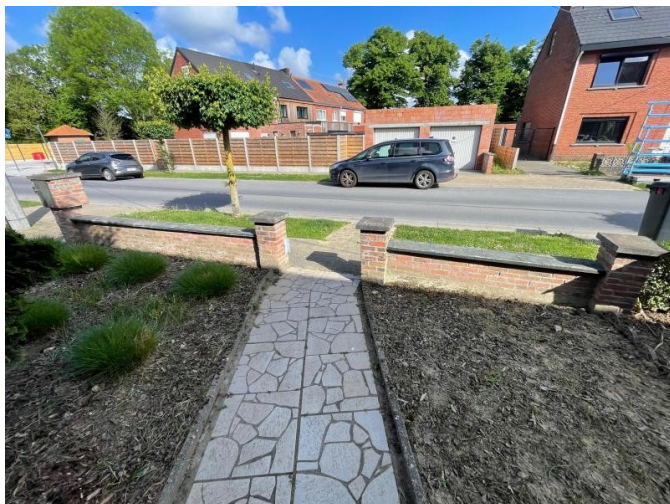
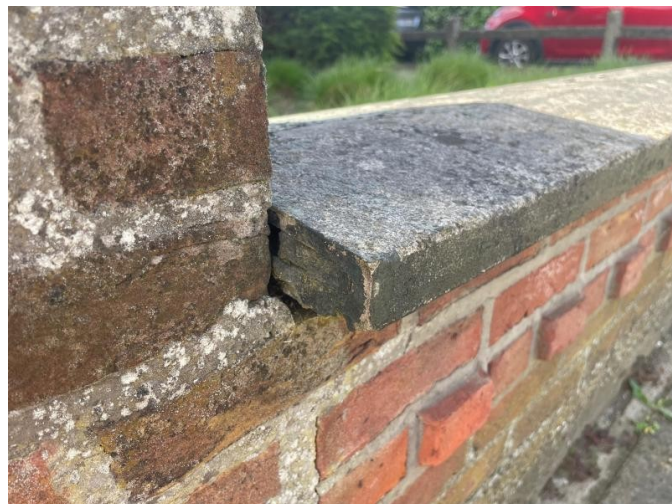
Het asbestmateriaal valt onder de mijlpaal van 2040.

| Eindbeoordeling materiaalrisico | Verhoogd materiaalrisico en/of verhoogde kans op vezelvrijgave |

| Asbestsoort (vezeltype) | Crocidoliet aanwezig |
| Toestand van het materiaal | Matig beschadigd, matig verweerd |

| Beschrijving | Dekstenen op muur straatkant |

Verwijderen

- Zorg voor een veilig beheer. Vermijd het beschadigen van het asbestmateriaal. Controleer de toestand jaarlijks op wijzigingen.
- Voer bijkomende staalname(s) uit.

- Eenvoudige handelingen: mag via doe-het-zelf of door werknemer(s) met opleidingsattest eenvoudige handelingen  
De dekstenen mogen zelf worden verwijderd, op voorwaarde dat deze kunnen worden weggenomen zonder ze te beschadigen. Bij verwijdering door doe-het-zelf moet men dit afval dubbel en luchtdicht verpakt aandienen bij het gemeentelijk recyclagepark. Men raadpleegt best op voorhand de voorwaarden van het recyclagepark.

Maak de deksteen voorzichtig los door alles er rond los te maken zonder de deksteen zelf te beschadigen.

Maak de deksteen goed nat alvorens deze te verwijderen. Dit voorkomt stofvorming.

Draag steeds de nodige beschermingsmiddelen (stofmasker FFP3; wegwerpoverall CAT III type 5/6; wegwerphandschoenen en afspoelbaar schoeisel).

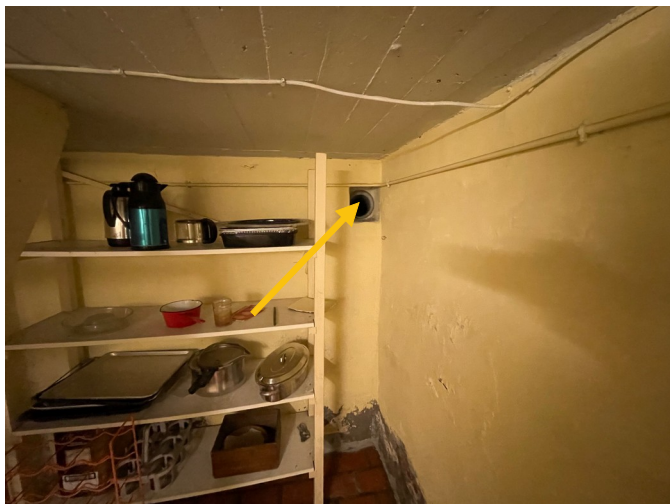
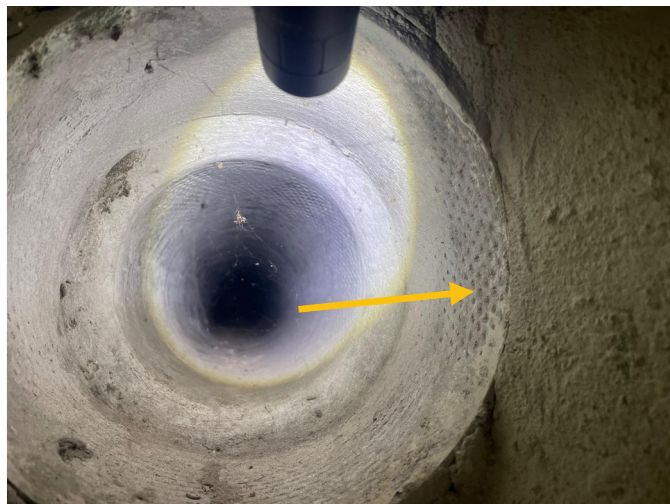
Het asbestmateriaal valt onder de mijlpaal van 2040.

| Eindbeoordeling materiaalrisico | Verhoogd materiaalrisico en/of verhoogde kans op vezelvrijgave |

| Asbestsoort (vezeltype) | Crocidoliet aanwezig |
| Toestand van het materiaal | Licht beschadigd, licht verweerd. Intact calciumsilicaatmateriaal of categorie III 'gebondenheid' |

| Beschrijving | Asbestbuizen |
| Opmerking | Betreft drie asbestbuizen die werden aangetroffen. 2 in de kelder en 1 schoorsteen door het dak. |

Verwijderen

- Zorg voor een veilig beheer. Vermijd het beschadigen van het asbestmateriaal. Controleer de toestand jaarlijks op wijzigingen.
- Voer bijkomende staalname(s) uit.

- Eenvoudige handelingen: mag via doe-het-zelf of door werknemer(s) met opleidingsattest eenvoudige handelingen  
De asbestbuizen mogen zelf worden verwijderd. Bij verwijdering door doe-het-zelf moet men dit afval dubbel en luchtdicht verpakt aandienen bij het gemeentelijk recyclagepark. Men raadpleegt best op voorhand de voorwaarden van het recyclagepark. Zorg dat de buis niet beschadigd geraakt.

Maak de buis voorzichtig los door alles rond de buis te verwijderen zonder de buis zelf te beschadigen. Maak de buis nat. Dit voorkomt stofvorming.

Draag steeds de nodige beschermingsmiddelen (stofmasker FFP3; wegwerpovertal CAT III type 5/6; wegwerphandschoenen en afspoelbaar schoeisel).

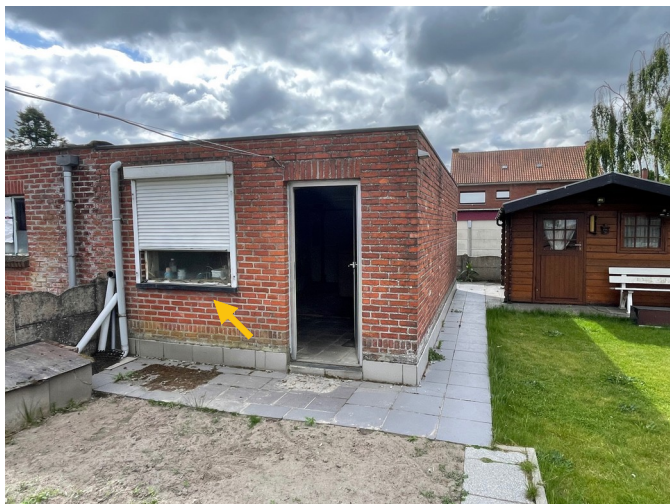
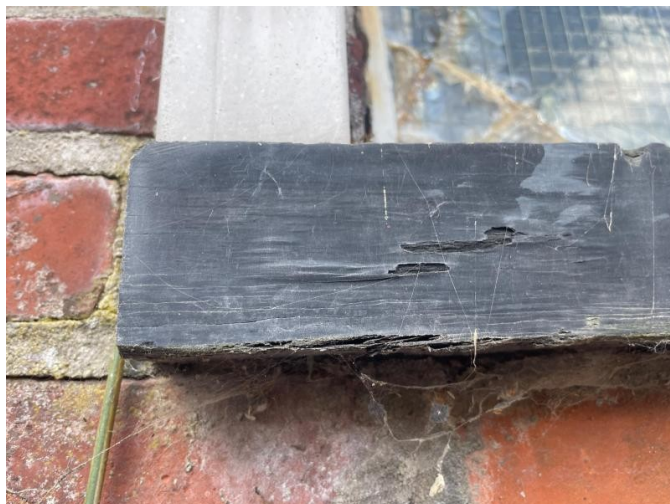
Het asbestmateriaal valt onder de mijlpaal van 2040.

| Eindbeoordeling materiaalrisico | Verhoogd materiaalrisico en/of verhoogde kans op vezelvrijgave |

| Asbestsoort (vezeltype) | Alleen chrysotiel |
| Toestand van het materiaal | Matig beschadigd, matig verweerd |

| Beschrijving | Massal vensterbank garage |

Verwijderen

- Zorg voor een veilig beheer. Vermijd het beschadigen van het asbestmateriaal. Controleer de toestand jaarlijks op wijzigingen.
- Voer bijkomende staalname(s) uit.

- Eenvoudige handelingen: mag via doe-het-zelf of door werknemer(s) met opleidingsattest eenvoudige handelingen
  - Massal tabletten mogen zelf worden verwijderd. Bij verwijdering door doe-het-zelf moet men dit afval dubbel en luchtdicht verpakt aandienen bij het gemeentelijk recyclagepark. Men raadpleegt best op voorhand de voorwaarden van het recyclagepark.
  - Zorg dat je bij het verwijderen steeds rond de tabletten uitbreekt zodat ze niet breken.
  - Maak de tabletten nat om stofvorming tegen te gaan voor moesten ze toch beschadigd raken.
  - Draag steeds de nodige beschermingsmiddelen (stofmasker FFP3; wegwerpovertuig CAT III type 5/6; wegwerphandschoenen en afspoelbaar schoeisel).

- Indien u ze door een aannemer laat verwijderen, vraag dan steeds een bewijs dat het asbesthoudende afval correct werd afgevoerd.
- Onderaan het attest kan u extra informatie vinden onder 'Asbest beheren en verwijderen'.
- Extra info ivm het zelf verwijderen van asbest vindt u op: <https://ovam.vlaanderen.be/asbest-correct-verwijderen>
- Extra info kan u vinden via de OVAM website ([www.asbestinfo.be](http://www.asbestinfo.be)) en/of CODEX boek VI titel 3).

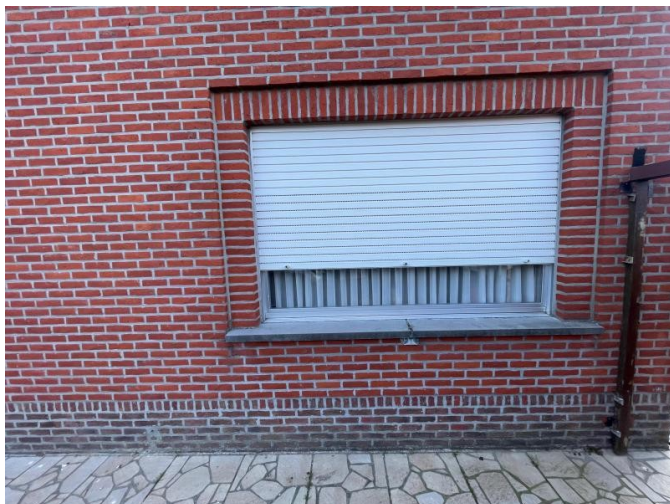
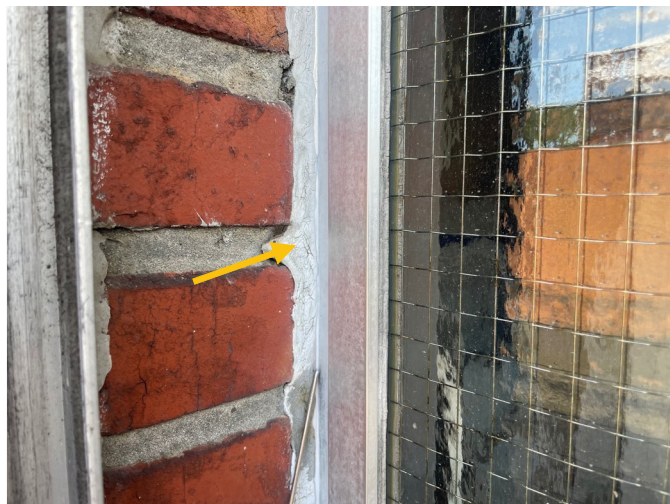
Het asbestmateriaal valt onder de mijlpaal van 2040.

| Eindbeoordeling materiaalrisico | Verhoogd materiaalrisico en/of verhoogde kans op vezelvrijgave |

| Asbestsoort (vezeltype) | Alleen chrysotiel |
| Toestand van het materiaal | Matig beschadigd, matig verweerd |

| # | Type | Referentie | Resultaat |
|---|---|---|---|
| 4.1 | Puntmonster | 050525A3 | Chrysotiel |

| Beschrijving | Mastiek aan ramen en deuren |
| Opmerking | <p>De hoeveelheid is een benadering.</p> <p>Alle mastiek met de zelfde kleur en uiterlijk dient als gelijkwaardig te worden beschouwd.</p> <p>In de ramen zelf zit ook mastiek die ook asbesthoudend is. Deze mastiek werd aangebracht om de ramen in de vensterkozijnen te fixeren. Hou hier rekening mee bij het uitbreken van de ramen. Deze mastiek dient ook te worden verzameld en afgevoerd, samen met de mastiek die aan de buitenkant werd aangebracht.</p> |

Verwijderen

- Zorg voor een veilig beheer. Vermijd het beschadigen van het asbestmateriaal. Controleer de toestand jaarlijks op wijzigingen.

- Eenvoudige handelingen: mag via doe-het-zelf of door werknemer(s) met opleidingsattest eenvoudige handelingen  
Mastiek mag zelf worden verwijderd, op voorwaarde dat dit buiten gebeurt. Bij verwijdering door doe-het-zelf (opgelet: enkel toepasbaar bij beperkte hoeveelheden) kan dit asbestafval niet naar het recyclagepark. Dit afval moet dubbel en luchtdicht verpakt aangediend worden bij een categorie-I stortplaats, een geregistreerd asbestinzamelaar (link:<https://ovam.vlaanderen.be/asbestafval-afvoeren>) of via een erkende asbestverwijderaar (link: [www.werk.belgie.be](http://www.werk.belgie.be) - Erkenningen).

Draag steeds de nodige beschermingsmiddelen (stofmasker FFP3; wegwerpoverall CAT III type 5/6; wegwerphandschoenen en afspoelbaar schoeisel). Via [ovam.vlaanderen.be](http://ovam.vlaanderen.be) vindt u in de toepassing 'Register IHM' een lijst van de geregistreerde bedrijven in uw buurt.

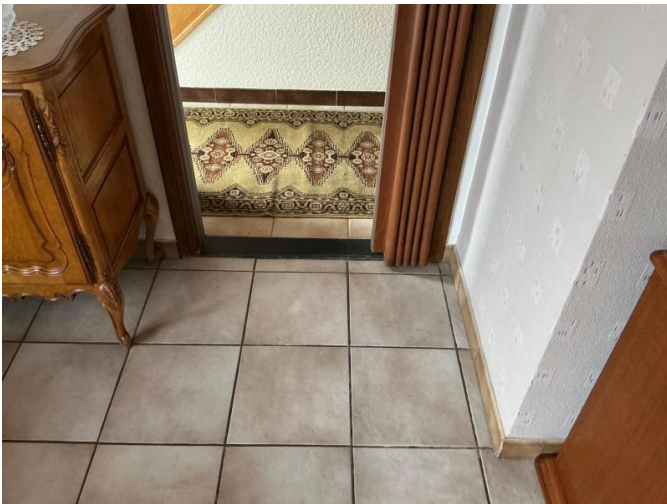
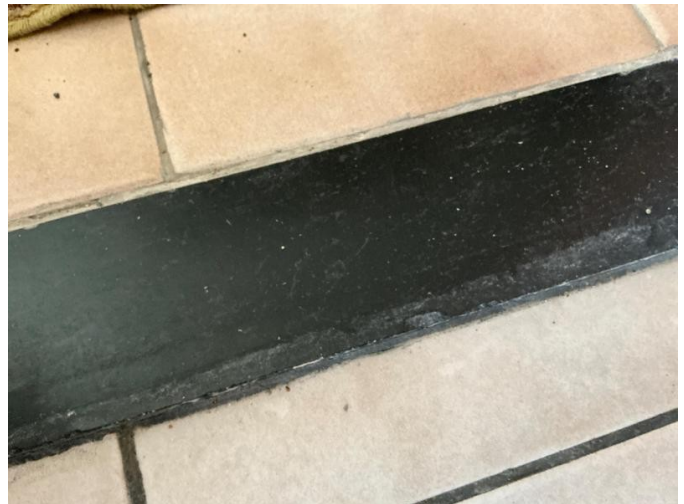
Het asbestmateriaal valt onder de mijlpaal van 2040.

| Opmerking | Betreft drie entrepote tabletjes op het gelijkvloers en één vensterbank in de berging achteraan. |

Zorgvuldig beheren

- Zorg voor een veilig beheer. Vermijd het beschadigen van het asbestmateriaal. Controleer de toestand jaarlijks op wijzigingen.
- Voer bijkomende staalname(s) uit.

- Eenvoudige handelingen: mag via doe-het-zelf of door werknemer(s) met opleidingsattest eenvoudige handelingen
  - De massal tabletten mogen zelf worden verwijderd. Bij verwijdering door doe-het-zelf moet men dit afval dubbel en luchtdicht verpakt aandienen bij het gemeentelijk recyclagepark. Men raadpleegt best op voorhand de voorwaarden van het recyclagepark.
  - Zorg dat je bij het verwijderen steeds rond de tabletten uitbreekt zodat ze niet breken.
  - Maak de tabletten nat om stofvorming tegen te gaan voor moesten ze toch beschadigd raken.
  - Draag steeds de nodige beschermingsmiddelen (stofmasker FFP3; wegwerpooverall CAT III type 5/6; wegwerphandschoenen en afspoelbaar schoeisel).

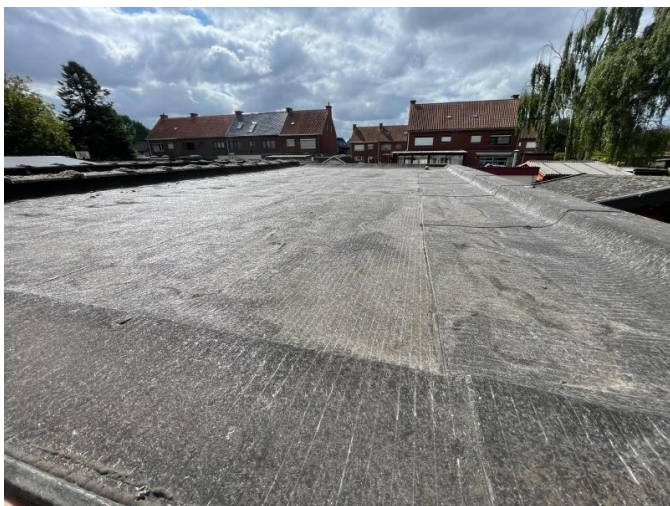
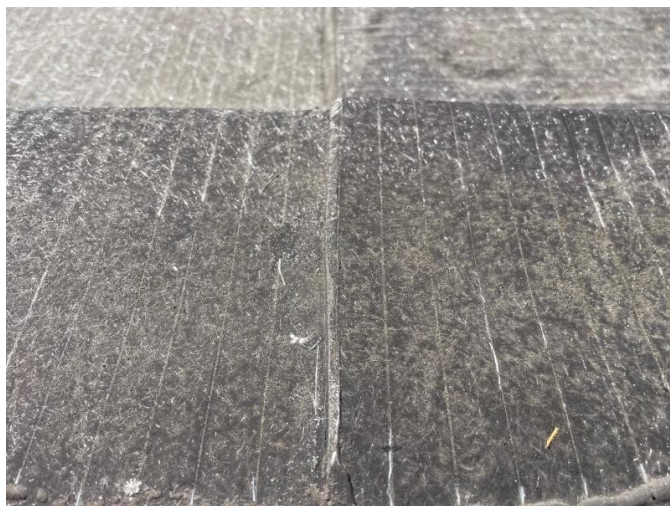
## Fiche 7: Roofing garage

Geen asbest

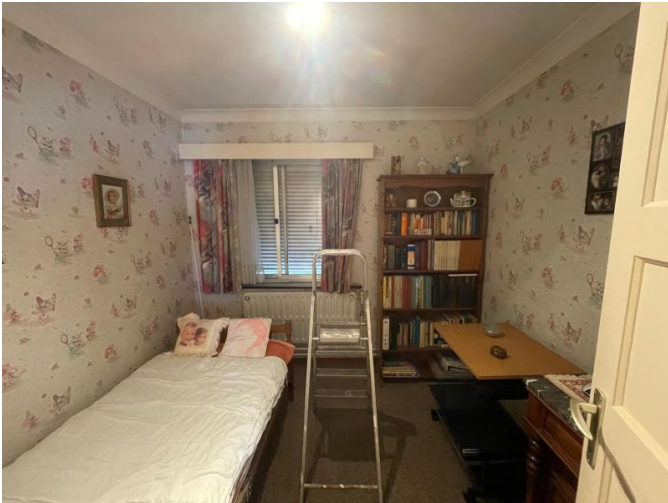
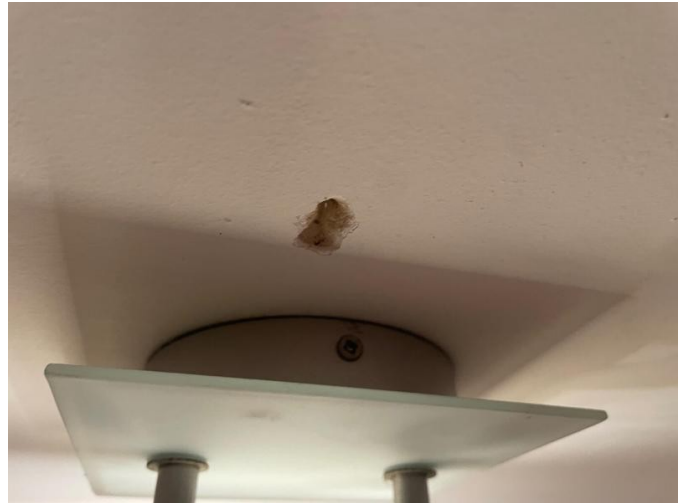
## Fiche 8: Pleisterwerk plafonds

Geen asbest

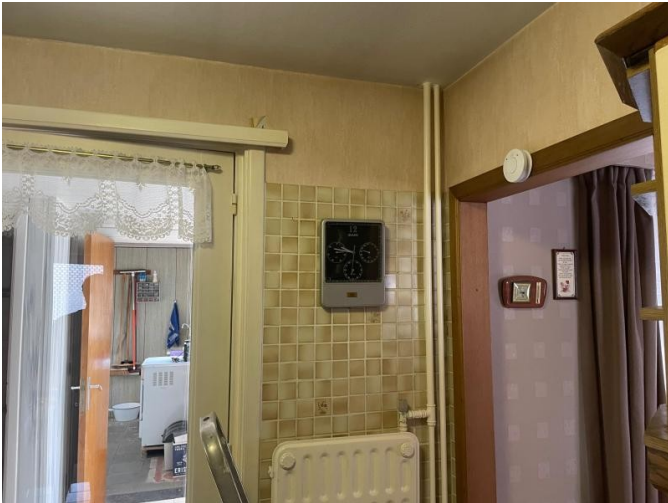
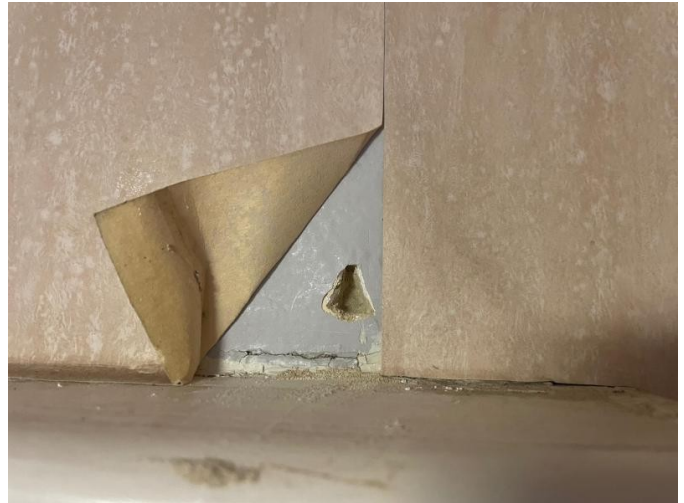
## Fiche 9: Pleisterwerk muren

Geen asbest

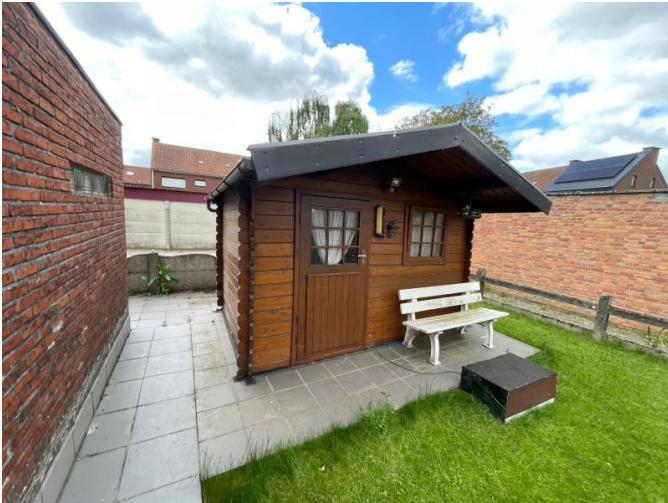
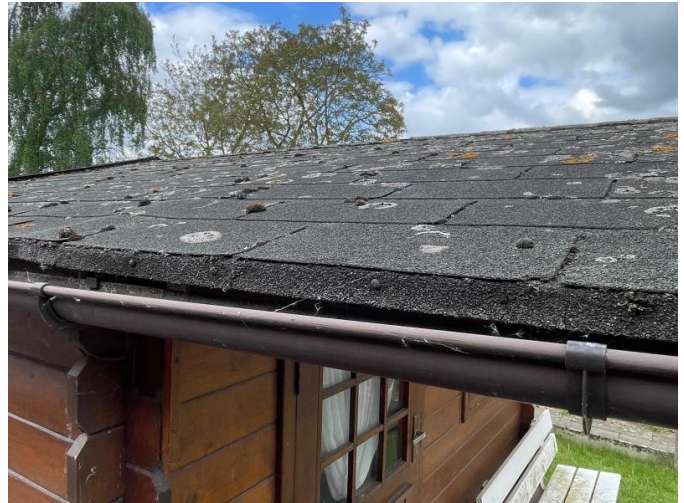
## Fiche 10: Roofing tuinhuis

Geen asbest

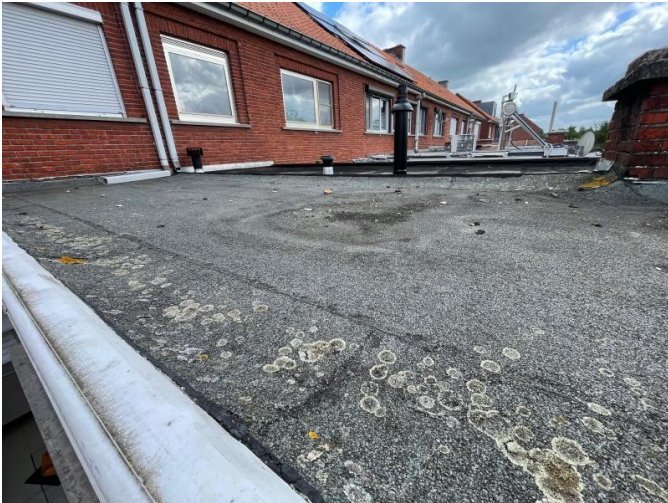
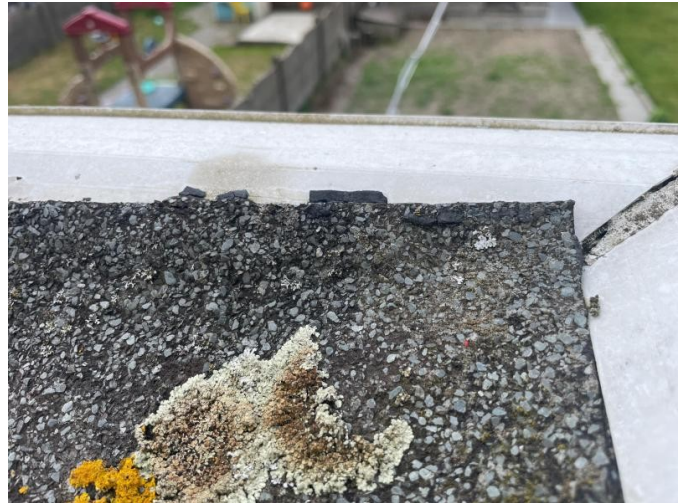
## Fiche 11: Roofing achterbouw

Geen asbest
