# Asbestinventarisat attest

Louis Callebautstraat 69, 9320 Aalst

Attestnummer : 20250516-000300.000

**Niet-asbestveilig**

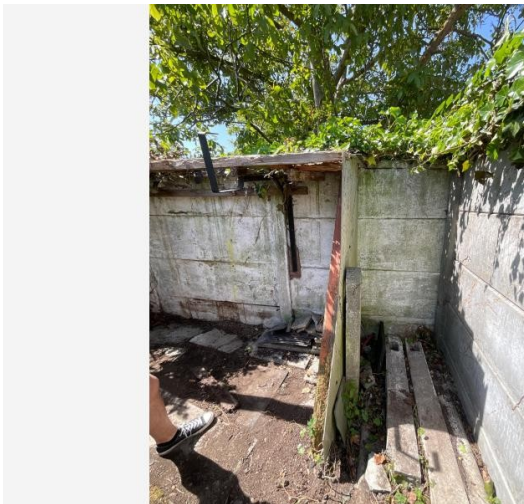
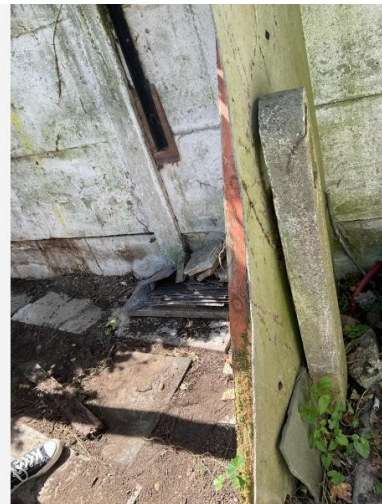
| Eindbeoordeling materiaalrisico | Verhoogd materiaalrisico en/of verhoogde kans op vezelvrijgave |

| Asbestsoort (vezeltype) | Crocidoliet aanwezig |
| Toestand van het materiaal | Matig beschadigd, matig verweerd |

| Beschrijving | Wandplaten in Menuiserie |
| Asbestmateriaal | Plaat, paneel, tablet - Type Menuiserie |

Verwijderen

- Zorg voor een veilig beheer. Vermijd het beschadigen van het asbestmateriaal. Controleer de toestand jaarlijks op wijzigingen.

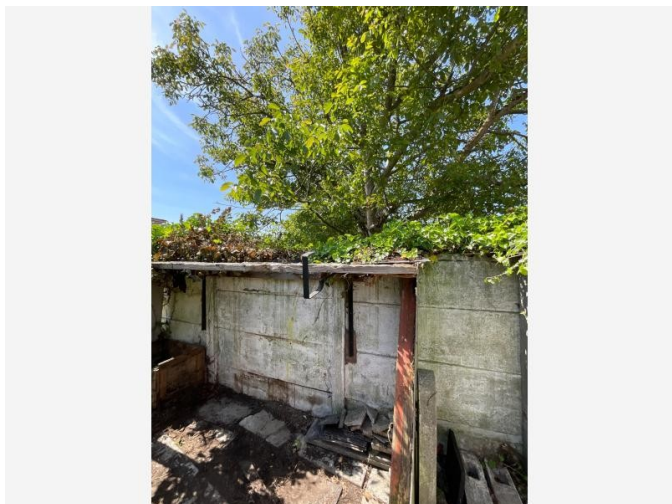
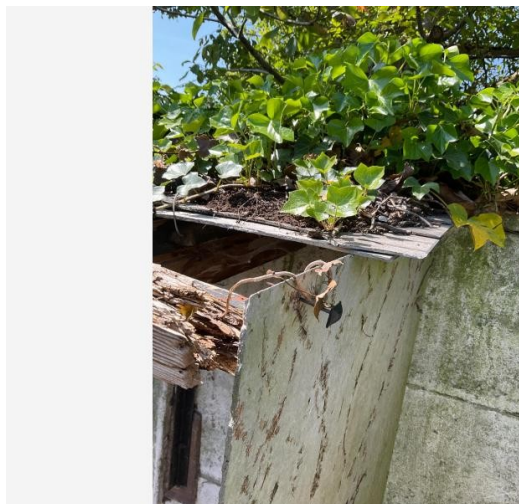
| Eindbeoordeling materiaalrisico | Verhoogd materiaalrisico en/of verhoogde kans op vezelvrijgave |

| Asbestsoort (vezeltype) | Crocidoliet aanwezig |
| Toestand van het materiaal | Matig beschadigd, matig verweerd |

| Beschrijving | Leien dakje |
| Asbestmateriaal | Dak- en gevelbekleding - Lei, shingle |

Verwijderen

- Zorg voor een veilig beheer. Vermijd het beschadigen van het asbestmateriaal. Controleer de toestand jaarlijks op wijzigingen.
- Hemelwater dat afspoelt van asbestcement daken of gevels kan asbestdeeltjes bevatten. Gebruik het enkel voor gesloten circuits (bv. spoelen toiletten). Reinig na het vervangen van het dak of de gevel de dakgoten en regenwaterput of -ton om asbesthoudend sediment of slib te verwijderen

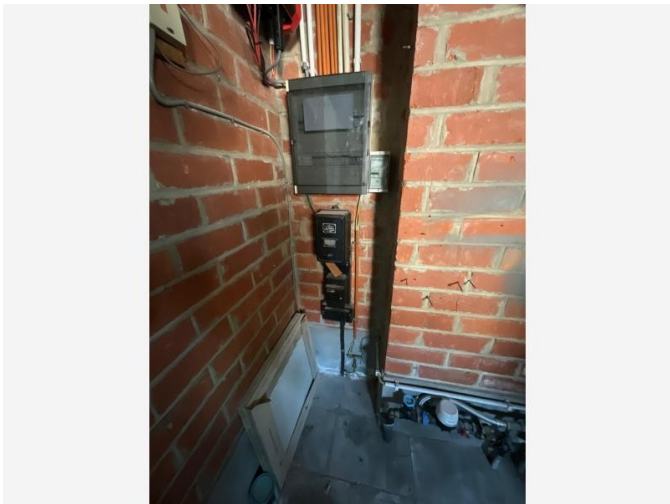
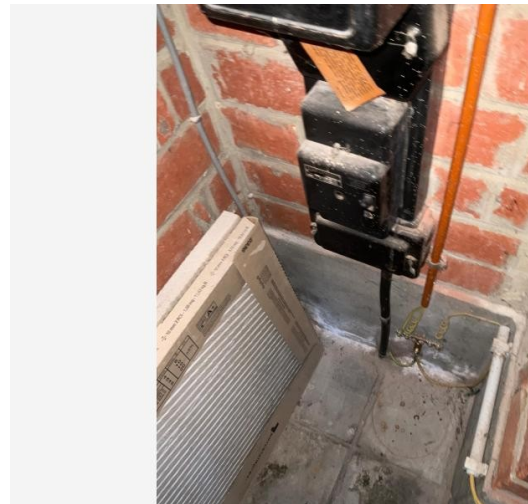
| Eindbeoordeling materiaalarisico | Laag materiaalarisico en/of verlaagde kans op vezelvrijgave |

| Asbestsoort (vezeltype) | Crocidoliet aanwezig |
| Toestand van het materiaal | Onbeschadigd, niet verweerd |

| Beschrijving | Bakeliet aftakdoos |
| Asbestmateriaal | Plaat, paneel, tablet - Type Bakeliet |

Zorgvuldig beheren

- Zorg voor een veilig beheer. Vermijd het beschadigen van het asbestmateriaal. Controleer de toestand jaarlijks op wijzigingen.

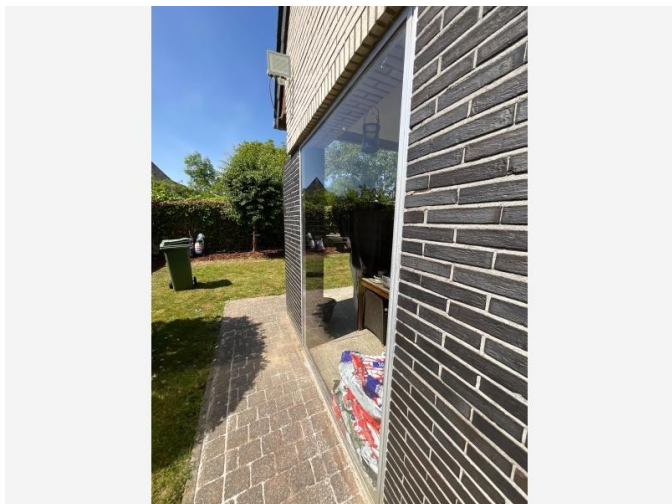
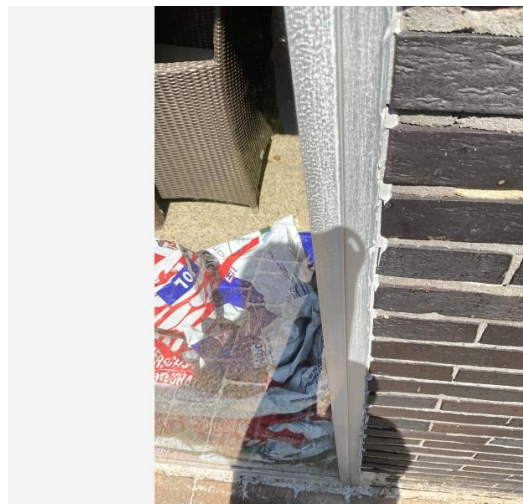
| Eindbeoordeling materiaalrisico | Laag materiaalrisico en/of verlaagde kans op vezelvrijgave |

| Asbestsoort (vezeltype) | Alleen chrysotiel |
| Toestand van het materiaal | Licht beschadigd, licht verweerd. Intact calciumsilicaatmateriaal of categorie III 'gebondenheid' |

| Beschrijving | Mastiek alu ramen |
| Asbestmateriaal | In-situ afwerkingslagen - Pasta, stopverf, voegsel, stopsel, vulsel, mastiek, kitten, ... |

Zorgvuldig beheren

- Zorg voor een veilig beheer. Vermijd het beschadigen van het asbestmateriaal. Controleer de toestand jaarlijks op wijzigingen.

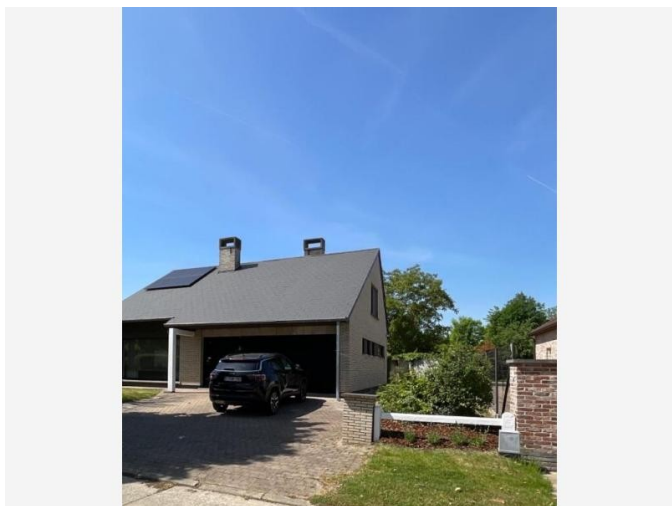
**Reden:** Het te onderzoeken materiaal situeert zich hoger dan 3,50 m te rekenen vanaf een veilige ondergrond

**Uitleg van de asbestdeskundige:** De binnenkant van de schouw is niet inspecteerbaar

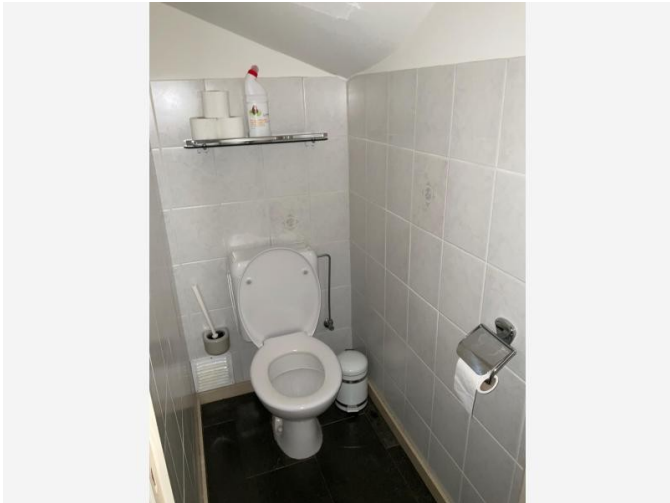
Faiancelijm moet volgens het ip bemonsterd worden. De inspecteur kon echter tijdens zijn bezoek geen lijm vaststellen

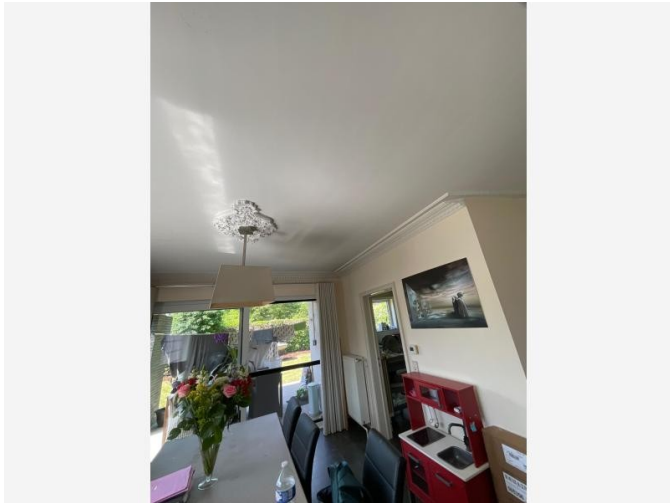
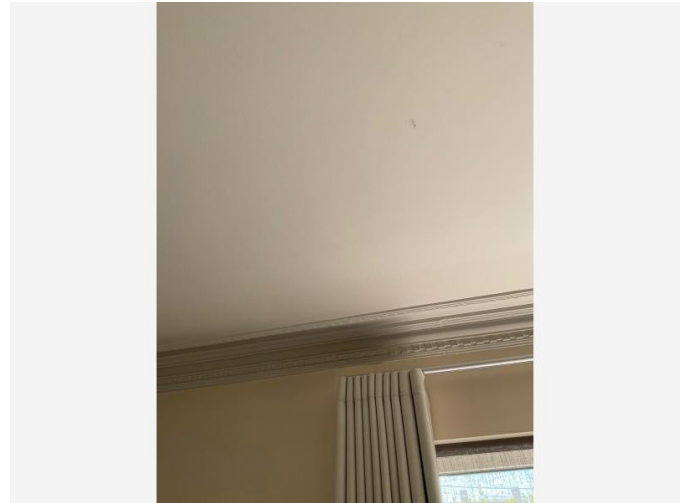
## Fiche 7: Pleisterwerk plafond

Geen asbest

| # | Type | Referentie | Resultaat |
|---|---|---|---|
| 7.1 | Mengmonster | Mm2 | Geen asbest |

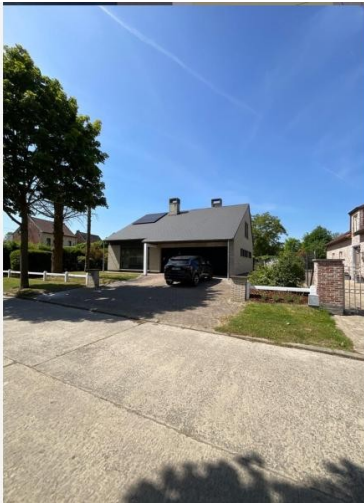
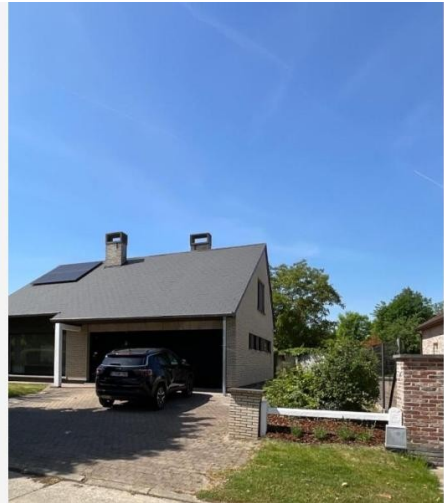
## Fiche 8: Leien dak hoofdgebouw

Geen asbest

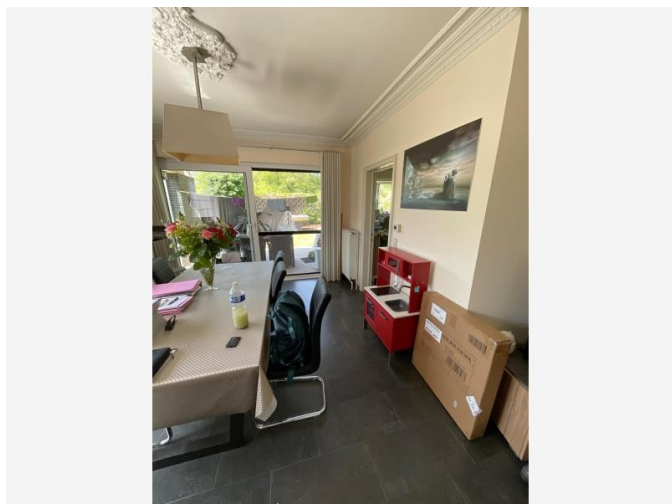
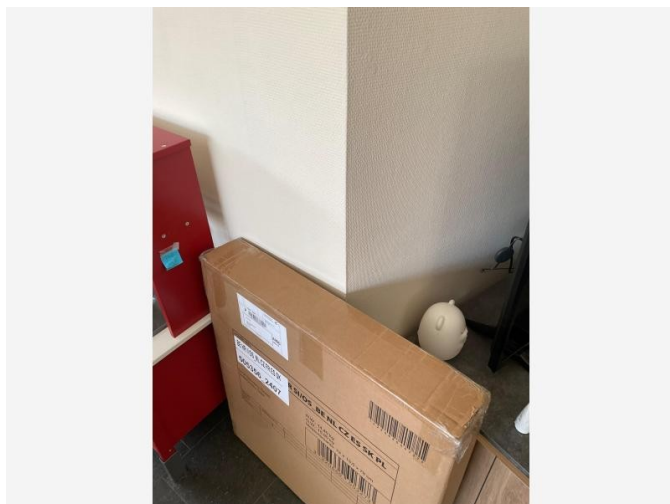
## Fiche 9: Pleisterwerk wanden

Geen asbest

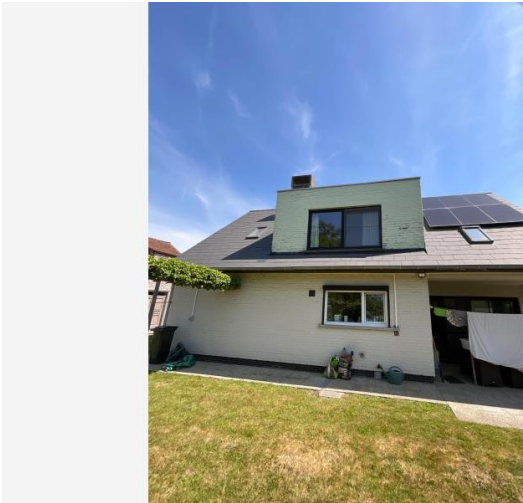
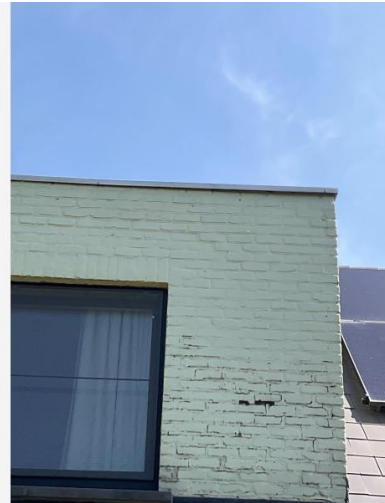
## Fiche 10: Roofing dakkapel

Geen asbest
