# Asbestinventarisat attest

Sint Kamielstraat 25, 9300 Aalst

Attestnummer : 20250401-000027.000

Uitgegeven op : 01.04.2025

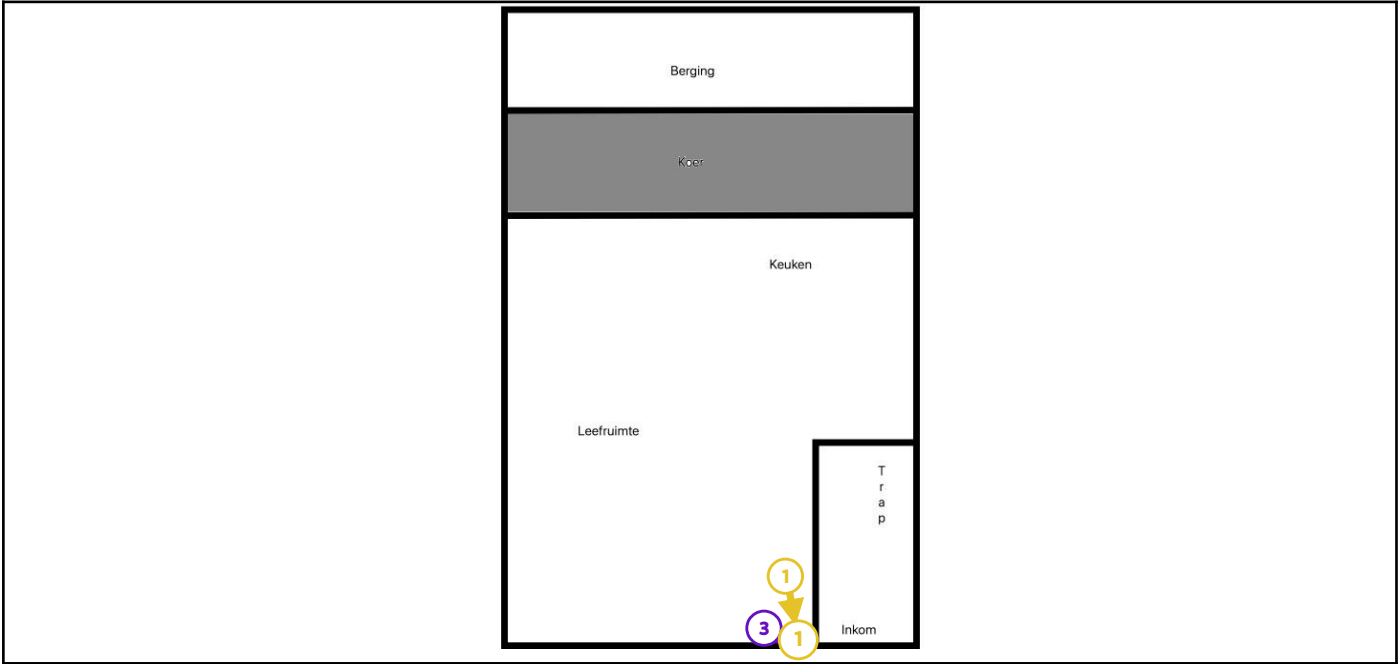
# Plan 1.1: Gelijkvloers

| Beschrijving | Type | Actie |
|---|---|---|
| 1. Bakeliet schakeldoos | Asbestmateriaal | Zorgvuldig beheren |
| 3. Elektriciteitskabel | Advies | - |

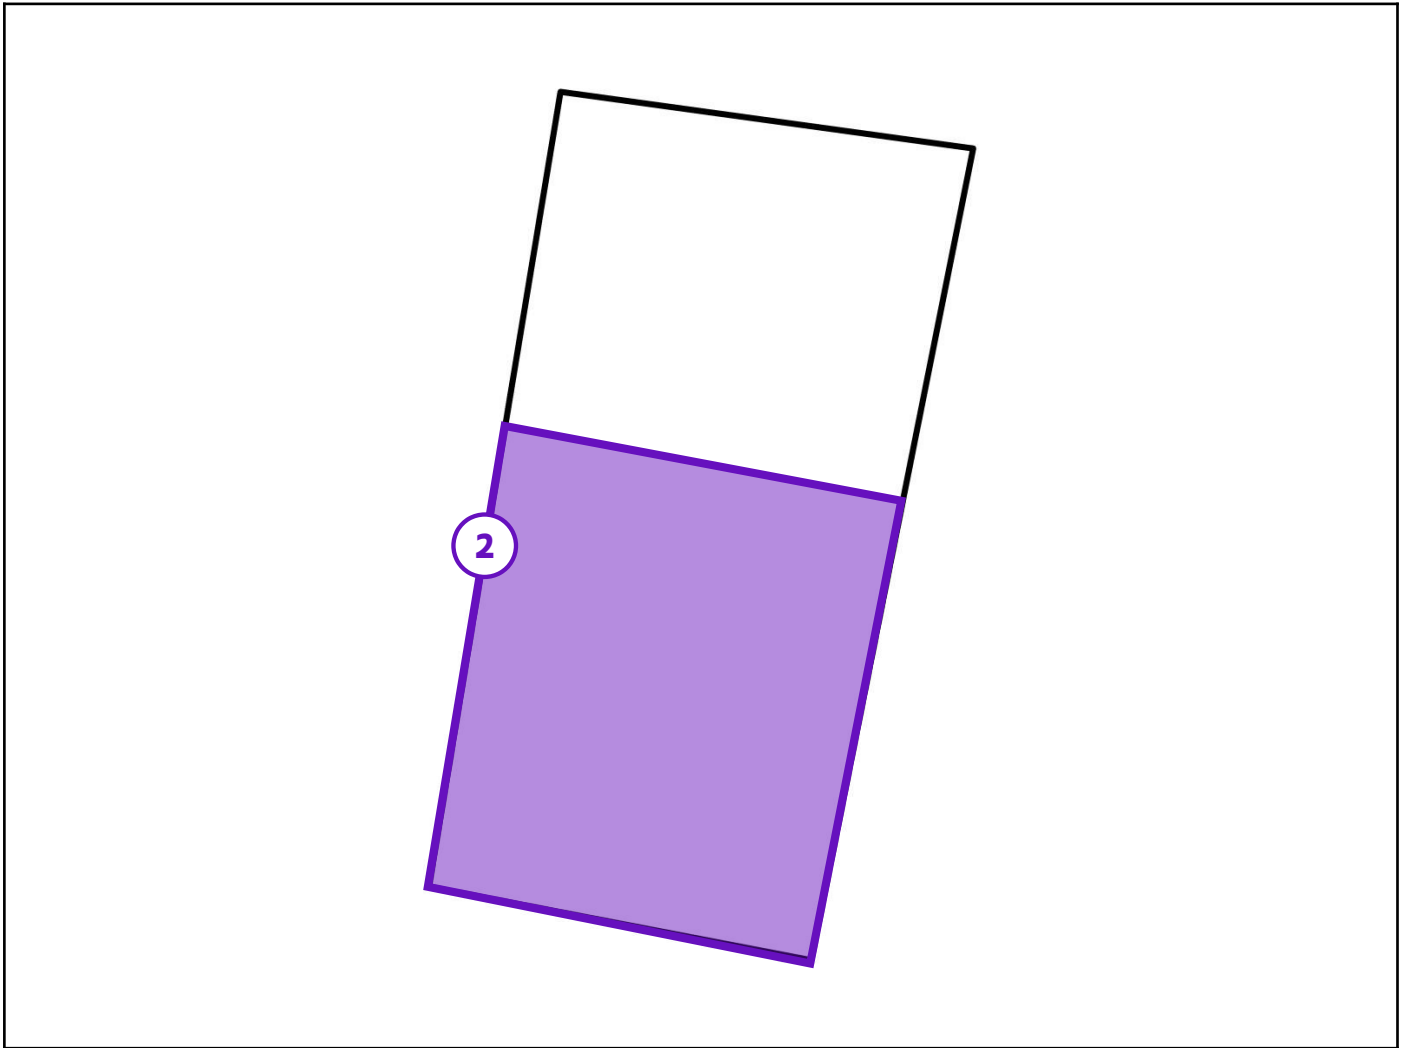
## Plan 1.4: Hoofdgebouw plan

| Beschrijving | Type | Actie |
|---|---|---|
| 2. Onderdak | Beperking | - |

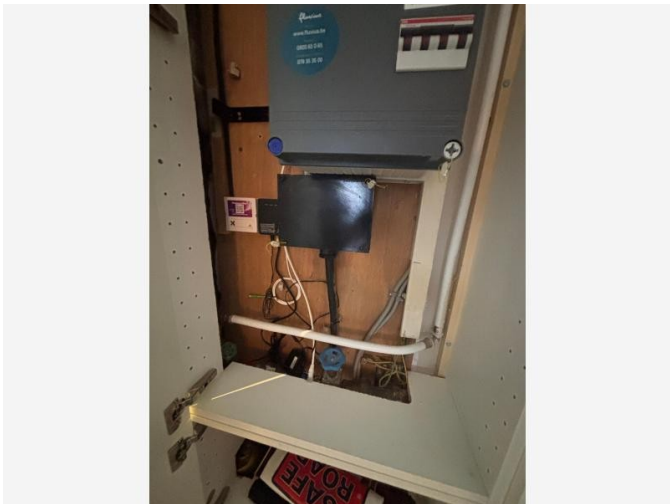
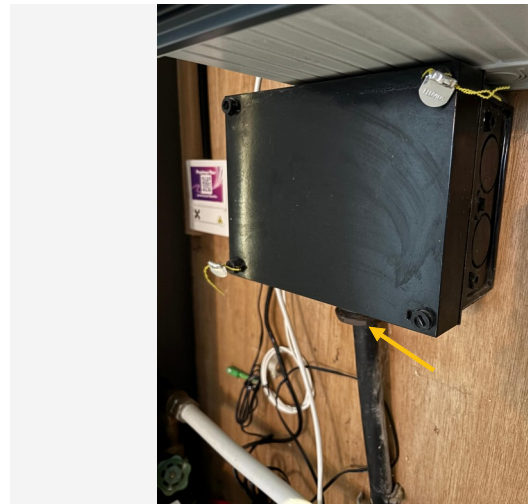
| Eindbeoordeling materiaalrisico | Zeer laag materiaalrisico en/of zeer lage kans op vezelvrijgave |

| Gebondenheid | Categorie 1: hechtgebonden in oorsprong |
| Asbestsoort (vezeltype) | Crocidoliet aanwezig |
| Toestand van het materiaal | Onbeschadigd, niet verweerd |

| Beschrijving | Bakeliet schakeldoos |

- Zorg voor een veilig beheer. Vermijd het beschadigen van het asbestmateriaal. Controleer de toestand jaarlijks op wijzigingen.

- Eenvoudige handelingen: mag via doe-het-zelf of door werknemer(s) met opleidingsattest eenvoudige handelingen  
Indien deze eigendom is van de energiematschappij dienen zij dit te vervangen door een hedendaagsmodel.

Mocht dit onderdeel uitmaken van het huis zelf dan kan iedereen deze doos losschroeven van de muur en naar een containerpark voeren, de doos in de staat hoe het zich bevindt is veilig te behandelen en te vervoeren zonder kans op vezelvrijgave.

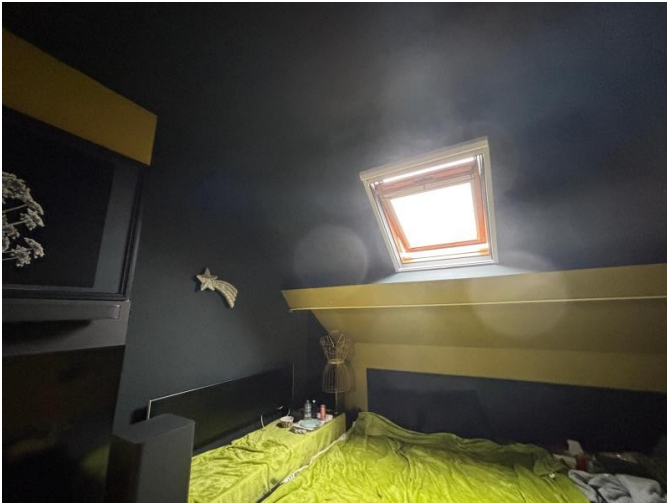
**Reden:** Het onderzoek kan niet uitgevoerd worden binnen de bepalingen van de Welzijnswet

**Uitleg van de asbestdeskundige:** Ik kon niet op veilige manier het onderdak bestuderen en het dak is alsook volledig geïsoleerd en winddicht gemaakt.

| (Asbest)materiaal | Plaat, paneel, tablet - Type Menuiserite |
| Karakterisatie | Asbest (verdacht) |

Mocht dit bij werken toegankelijk zijn, controleer dan op een honinggraat motief en in veel gevallen is dit van de fabrikant eternit.

In geval van twijfel is het aangeraden om een deskundige een plaatsbezoek te laten doen om onnodige blootstelling te voorkomen.

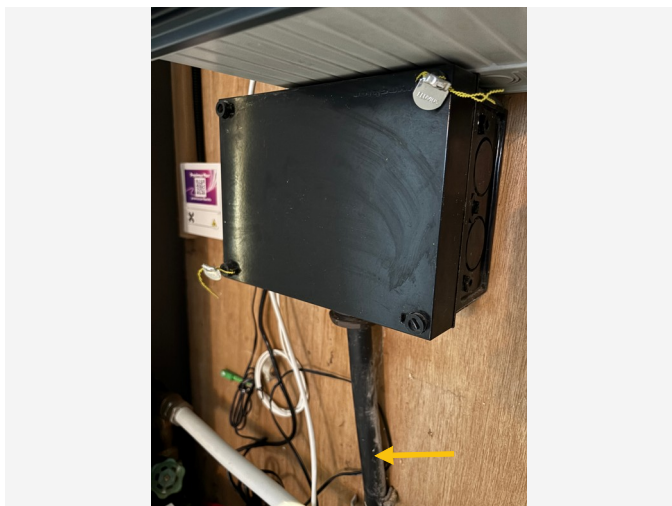
Het is mogelijk dat deze kabel in de rubberen omhulsing asbest kan zitten, dit werd vaak gedaan vroeger om de robuustheid en de levensduur te verlengen.

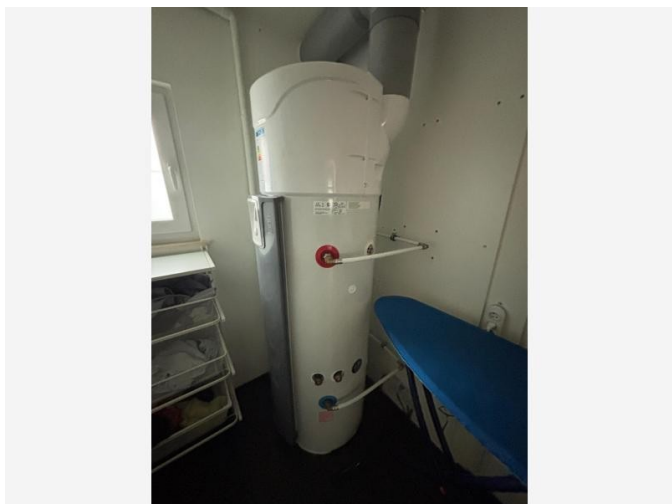
De ketel is van een recent bouwjaar, hierdoor kan ik uitsluiten dat er in deze ketel geen pakkingen zitten met asbesthoudende materialen.

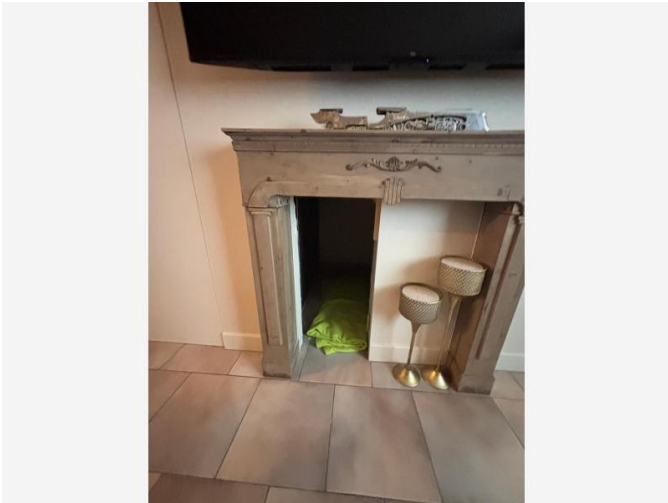
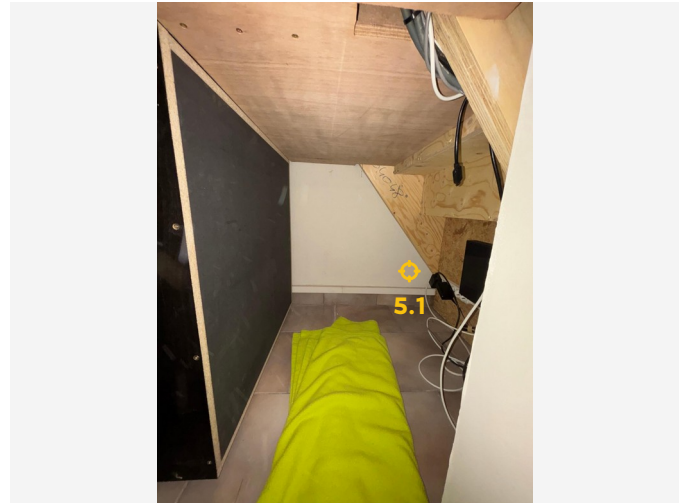
## Fiche 5: pleisterwerk

Geen asbest

| # | Type | Referentie | Resultaat |
|---|---|---|---|
| 5.1 | Mengmonster | ASKPM | Geen asbest |
