Asbestinventarisatetest

Wegvoeringstraat 198, 9230 Wetteren

Attestnummer : 20250424-000237.000

Uitgegeven op : 24.04.2025

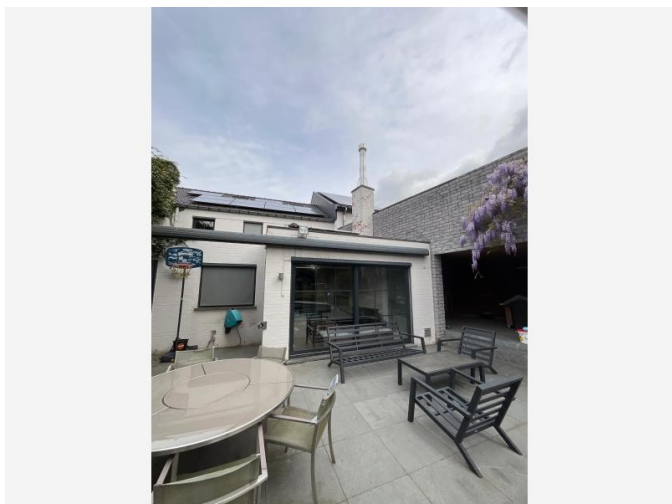
Situeringfoto

Permanente beperking

Reden: Het te onderzoeken materiaal situeert zich hoger dan 3,50 m te rekenen vanaf een veilige ondergrond

Uitleg van de asbestdeskundige: De binnenkant van de schouw is niet inspecteerbaar, aan de buitenkant van de schouw werd geen asbest aangetroffen

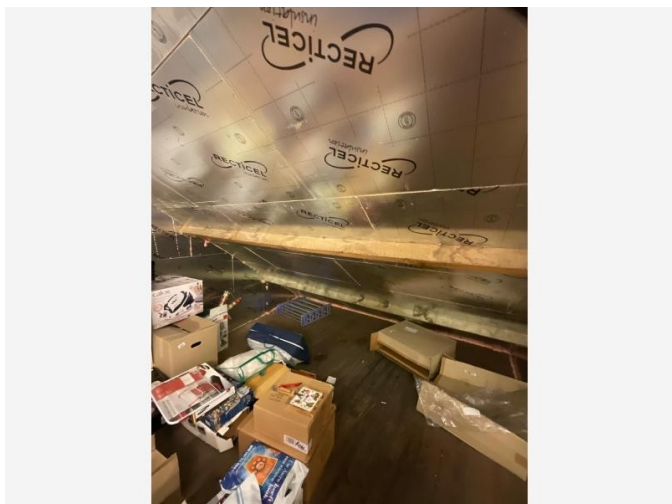
Vrije foto

Dit onderdak type is niet asbest verdacht. Deze zijn steekproefsgewijs vastgesteld en kunnen, indien de vaststelling dit niet toeliet, geen uitspraak doen over het volledige onderdak.

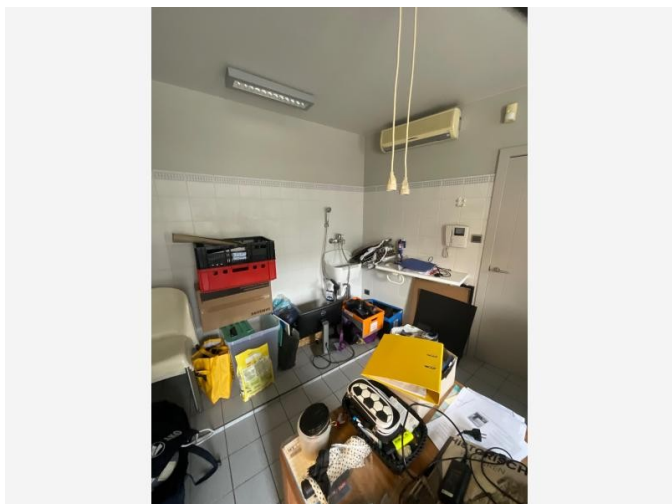
Vrije foto

Achter de tegels bevindt zich faiancelijm. Deze moet volgens het IP verplicht bemonsterd worden. Tijdens de inspectie heeft de inspecteur geen faiancelijm aangetroffen, maar heeft hij wel een sterk vermoeden dat zich deze achter de tegels bevindt. Let op bij werken aan deze plaatsen. Faiancelijm kon vroeger asbesthoudend zijn. Een bijkomend onderzoek is aangeraden indien er werken gepland zijn.

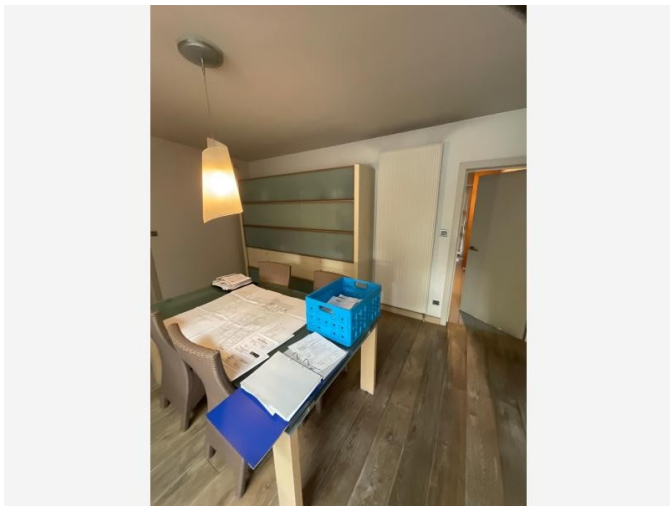
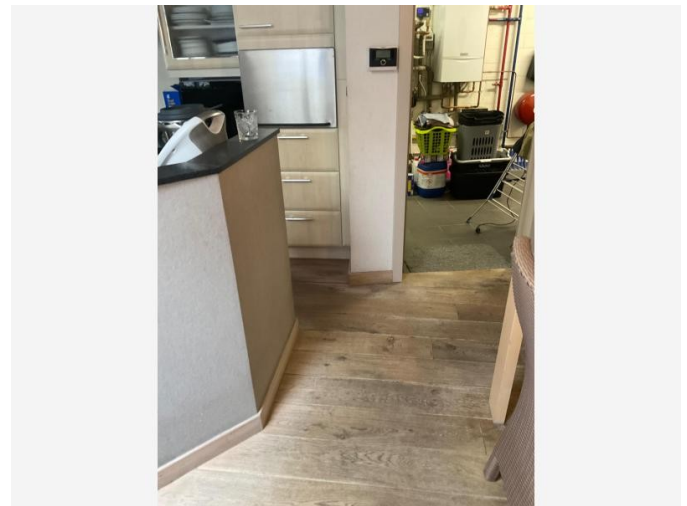
Fiche 4: pleisterwerk wanden

Geen asbest

#	Type	Referentie	Resultaat
4.1	Mengmonster	mm01	Geen asbest

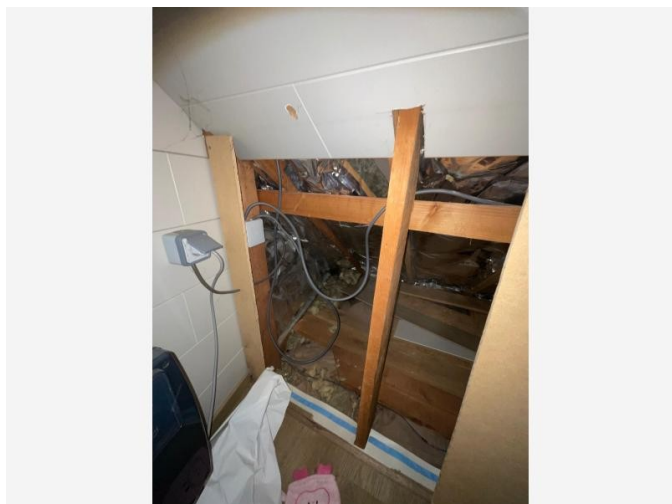
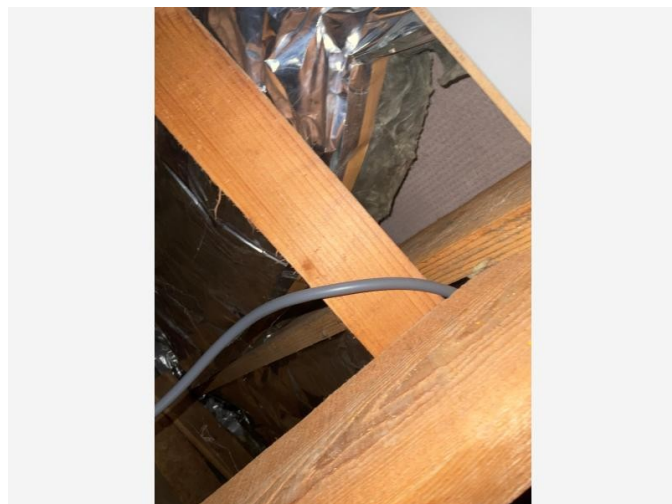
Geen asbest

#	Type	Referentie	Resultaat
5.1	Puntmonster	Mm5	Geen asbest

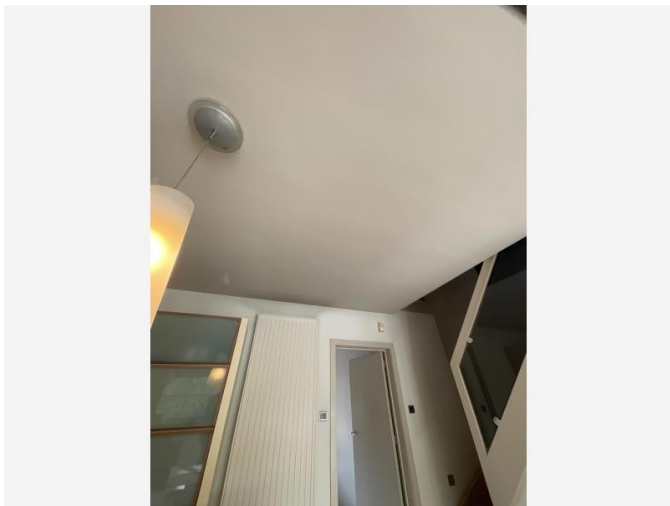
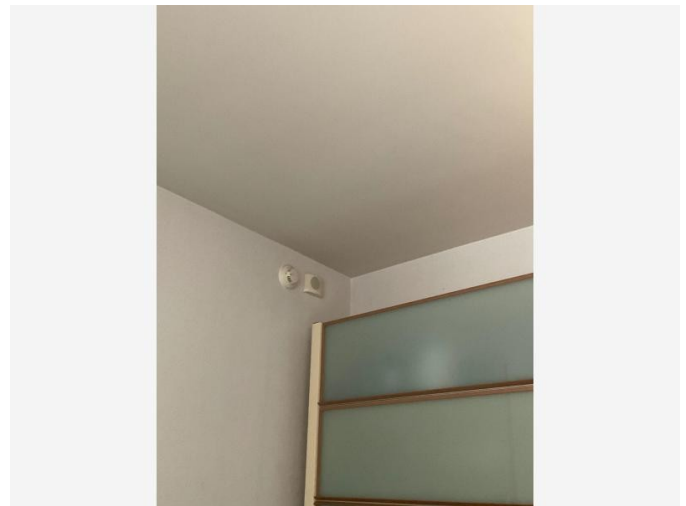
Geen asbest

#	Type	Referentie	Resultaat
6.1	Mengmonster	mm02	Geen asbest

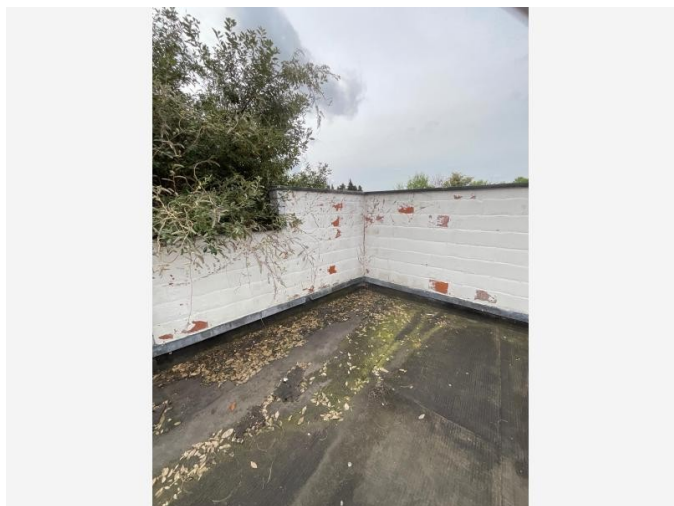
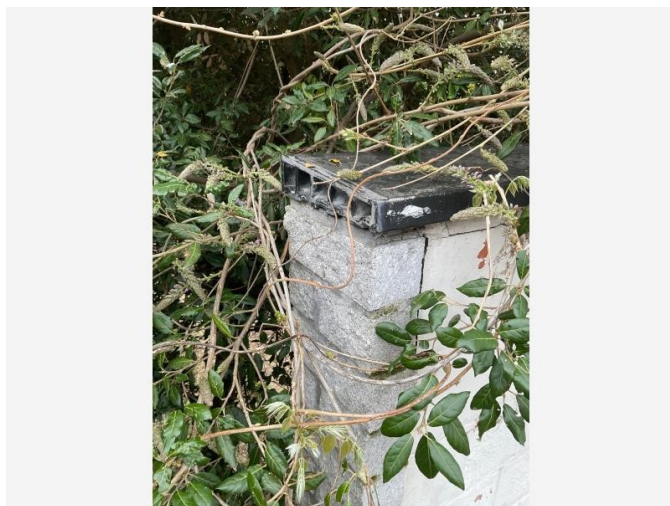
Fiche 7: Dekstenen dak

Geen asbest

#	Type	Referentie	Resultaat
7.1	Puntmonster	Mm4	Geen asbest

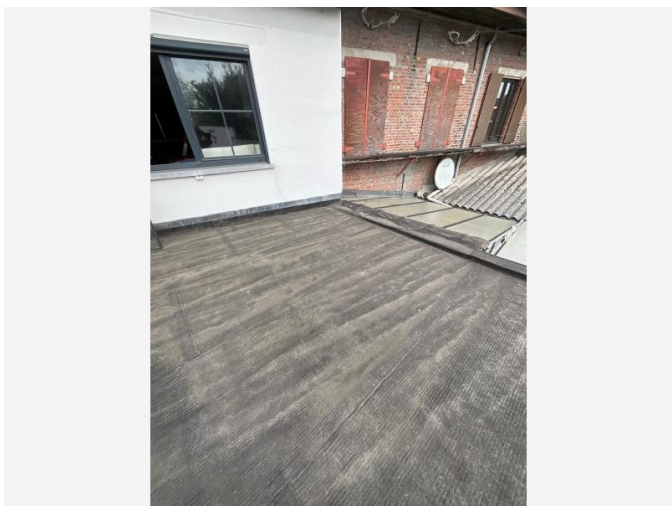
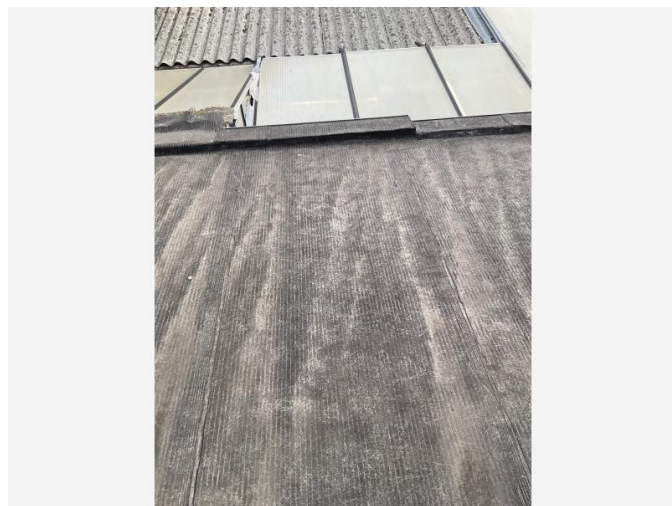
Geen asbest

#	Type	Referentie	Resultaat
8.1	Mengmonster	mm03	Geen asbest
