# Asbestinventarisat attest

Ingelmunstersteenweg 88, 8780 Oostrozebeke

Attestnummer : 20250108-000256.000

**Niet-asbestveilig**

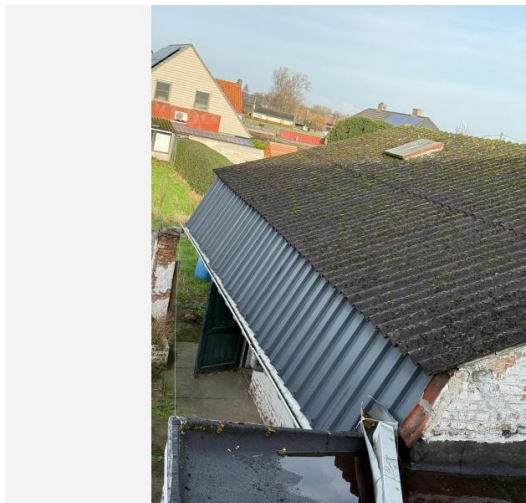
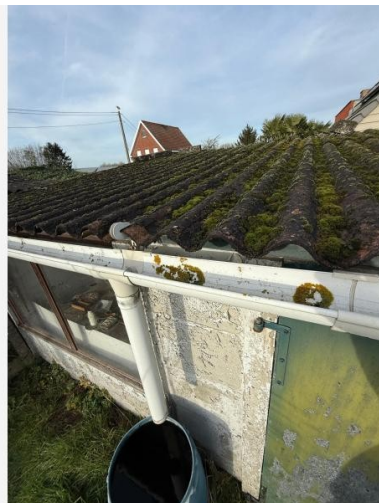
# Fiche 1: slib en sediment in goten van AC daken

Asbestmateriaal – afvalstof

Het asbestmateriaal valt onder de mijlpaal van 2040.

**Dringend verwijderen**

| Beschrijving | slib en sediment in goten van AC daken |
| Bron van de resten | golfplaten daken |
| Gebondenheid resten | Niet hecht |
| Opmerking | Niet te wegen, de toepassing bevindt zich nog op de locaties |

- Verwijder het asbestafval.

- Eenvoudige handelingen: mag via doe-het-zelf of door werknemer(s) met opleidingsattest eenvoudige handelingen  
Voorkom vezelvrijgave en verpak in dubbele plastic en voer af naar containerpark of erkend verwerker  
Zorg voor nodige veiligheids- en voorzorgsmaatregelen

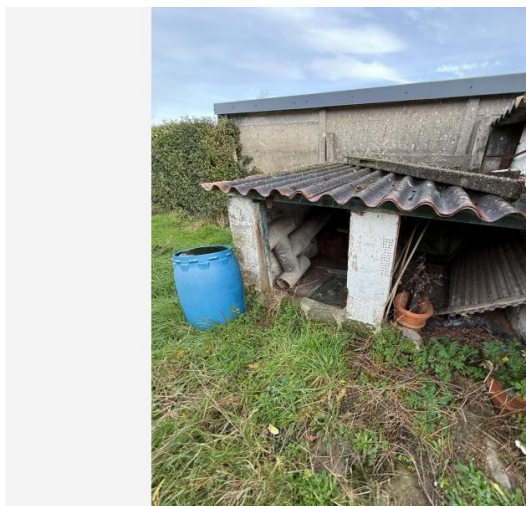
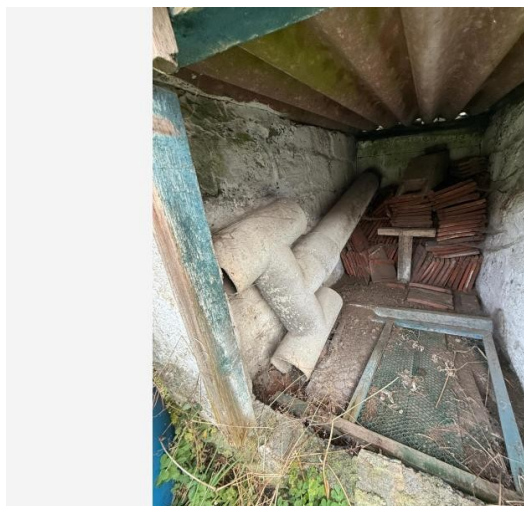
## Fiche 2: losse schoorsteen in hok

Asbestmateriaal - afvalstof

Het asbestmateriaal valt onder de mijlpaal van 2040.

**Dringend verwijderen**

| Beschrijving | losse schoorsteen in hok |
| Gebondenheid op basis van bindmiddel | Hecht |
| Opmerking | geschat gewicht |

- Verwijder het asbestafval.

- Eenvoudige handelingen: mag via doe-het-zelf of door werknemer(s) met opleidingsattest eenvoudige handelingen  
Voorkom vezelvrijgave en verpak in dubbele plastic en voer af naar containerpark of erkend verwerker  
Zorg voor nodige veiligheids- en voorzorgsmaatregelen

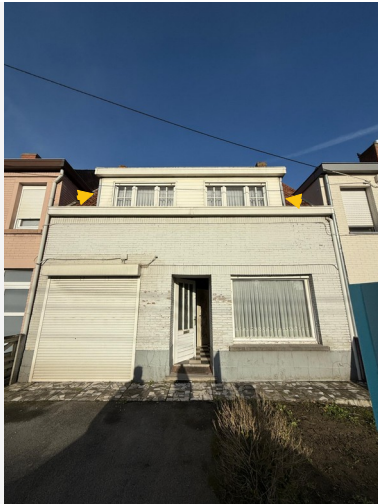
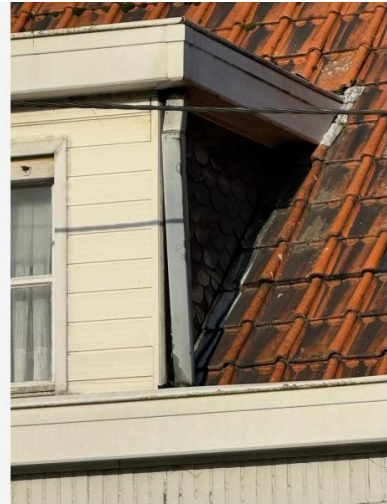
Het asbestmateriaal valt onder de mijlpaal van 2034.

Verwijderen

| Eindbeoordeling materiaalisico | Laag materiaalisico en/of verlaagde kans op vezelvrijgave |

| Asbestsoort (vezeltype) | Crocidoliet aanwezig |
| Toestand van het materiaal | Licht beschadigd, licht verweerd. Intact calciumsilicaatmateriaal of categorie III 'gebondenheid' |

| Beschrijving | leien gevelbekleding |
| Opmerking | leien als dakbedekking en gevelbekleding kapelletjes |

- Zorg voor een veilig beheer en verwijder dit asbestmateriaal wanneer het bij werken eenvoudig bereikbaar wordt. Controleer de toestand jaarlijks op wijzigingen.
- Hemelwater dat afspoelt van asbestcement daken of gevels kan asbestdeeltjes bevatten. Gebruik het enkel voor gesloten circuits (bv. spoelen toiletten). Reinig na het vervangen van het dak of de gevel de dakgoten en regenwaterput of -ton om asbesthoudend sediment of slib te verwijderen

- Eenvoudige handelingen: mag via doe-het-zelf of door werknemer(s) met opleidingsattest eenvoudige handelingen  
Eventuele verwijdering door werknemer(s) met opleidingsattest eenvoudige handelingen  
Voorkom vezelvrijgave en verpak in dubbele plastic en voer af naar containerpark of erkend verwerker  
Zorg voor nodige veiligheids- en voorzorgsmaatregelen

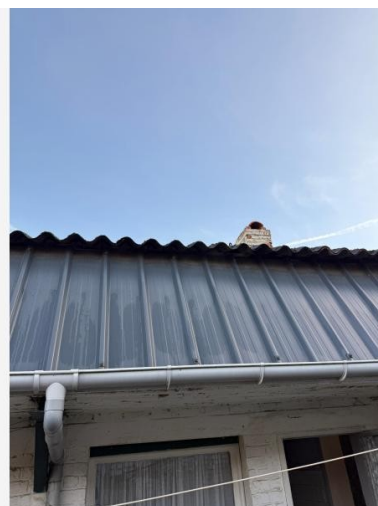
Het asbestmateriaal valt onder de mijlpaal van 2034.

Verwijderen

| Eindbeoordeling materiaalrisico | Verhoogd materiaalrisico en/of verhoogde kans op vezelvrijgave |

| Asbestsoort (vezeltype) | Crocidoliet aanwezig |
| Toestand van het materiaal | Licht beschadigd, licht verweerd. Intact calciumsilicaatmateriaal of categorie III 'gebondenheid' |

| Beschrijving | AC golfplaten aanbouw |

- Zorg voor een veilig beheer en verwijder dit asbestmateriaal wanneer het bij werken eenvoudig bereikbaar wordt. Controleer de toestand jaarlijks op wijzigingen.
- Hemelwater dat afspoelt van asbestcement daken of gevels kan asbestdeeltjes bevatten. Gebruik het enkel voor gesloten circuits (bv. spoelen toiletten). Reinig na het vervangen van het dak of de gevel de dakgoten en regenwaterput of -ton om asbesthoudend sediment of slib te verwijderen

- Eenvoudige handelingen: mag via doe-het-zelf of door werknemer(s) met opleidingsattest eenvoudige handelingen  
Zorg voor nodige veiligheids- en voorzorgsmaatregelen  
Voorkom vezelvrijgave en verpak in dubbele plastic en voer af naar containerpark of erkend verwerker.

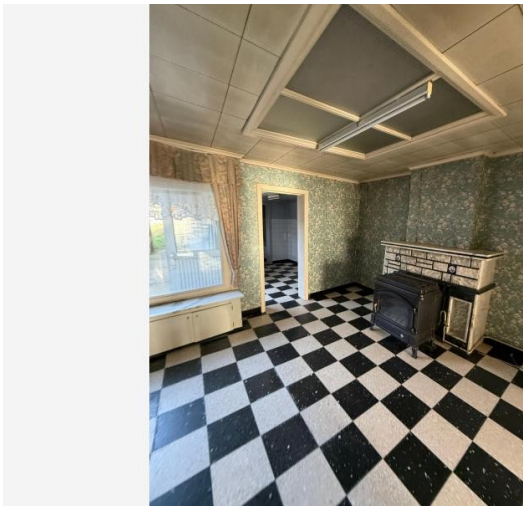
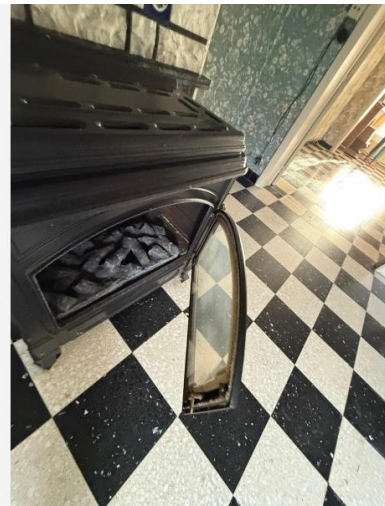
Het asbestmateriaal valt onder de mijlpaal van 2034.

Verwijderen

| Eindbeoordeling materiaalrisico | Verhoogd materiaalrisico en/of verhoogde kans op vezelvrijgave |

| Gebondenheid | Categorie 3: niet-hechtgebonden met weinig of geen matrix |
| Asbestsoort (vezeltype) | Alleen chrysotiel |
| Asbestconcentratie | Hoog ( $\geq 50\%$ ) |
| Toestand van het materiaal | Licht beschadigd, licht verweerd. Intact calciumsilicaatmateriaal of categorie III 'gebondenheid' |

| Beschrijving | kachelkoord |

- Zorg voor een veilig beheer. Vermijd het beschadigen van het asbestmateriaal. Controleer de toestand jaarlijks op wijzigingen.

- Eenvoudige handelingen: enkel door erkend asbestverwijderaar  
Eventuele verwijdering in zijn geheel naar erkende verwerker.

Eventuele vervanging aangeraden door bevoegd personeel

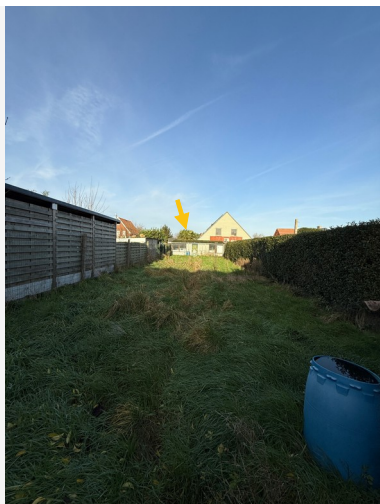
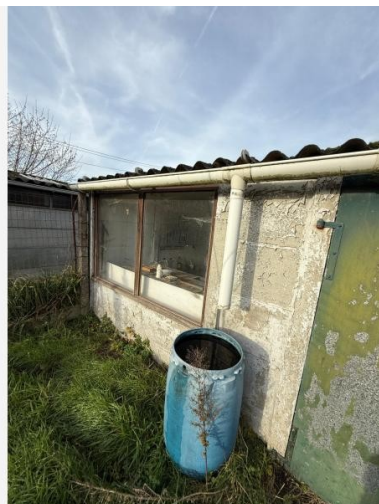
Het asbestmateriaal valt onder de mijlpaal van 2034.

Verwijderen

| Eindbeoordeling materiaalisico | Verhoogd materiaalisico en/of verhoogde kans op vezelvrijgave |

| Asbestsoort (vezeltype) | Crocidoliet aanwezig |
| Asbestconcentratie | Laag (< 50%) |

- Zorg voor een veilig beheer en verwijder dit asbestmateriaal wanneer het bij werken eenvoudig bereikbaar wordt. Controleer de toestand jaarlijks op wijzigingen.
- Hemelwater dat afspoelt van asbestcement daken of gevels kan asbestdeeltjes bevatten. Gebruik het enkel voor gesloten circuits (bv. spoelen toiletten). Reinig na het vervangen van het dak of de gevel de dakgoten en regenwaterput of -ton om asbesthoudend sediment of slib te verwijderen

- Eenvoudige handelingen: mag via doe-het-zelf of door werknemer(s) met opleidingsattest eenvoudige handelingen  
Zorg voor nodige veiligheids- en voorzorgsmaatregelen  
Voorkom vezelvrijgave en verpak in dubbele plastic en voer af naar containerpark of erkend verwerker

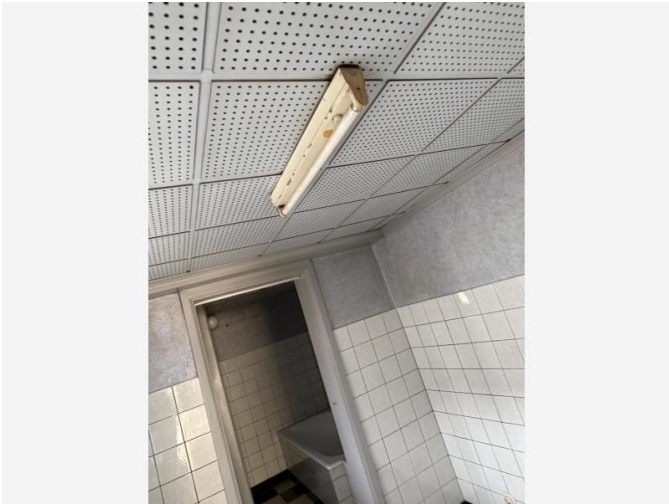
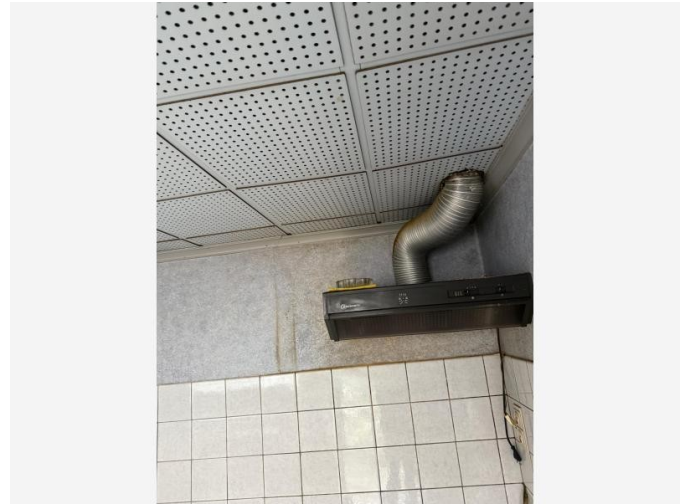
| Opmerking | loopt mogelijk door naar onder |

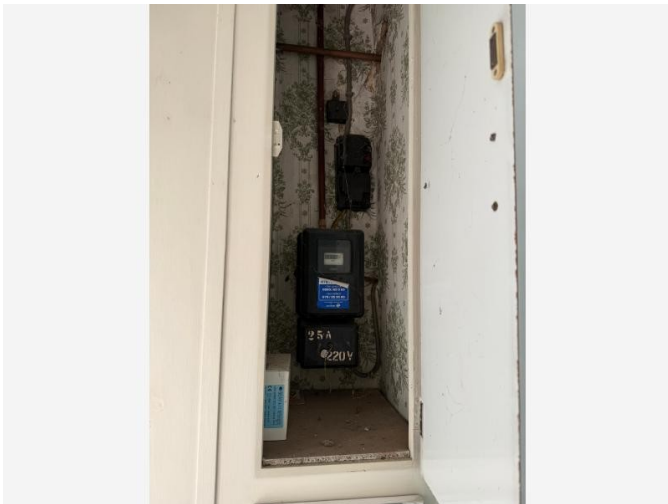
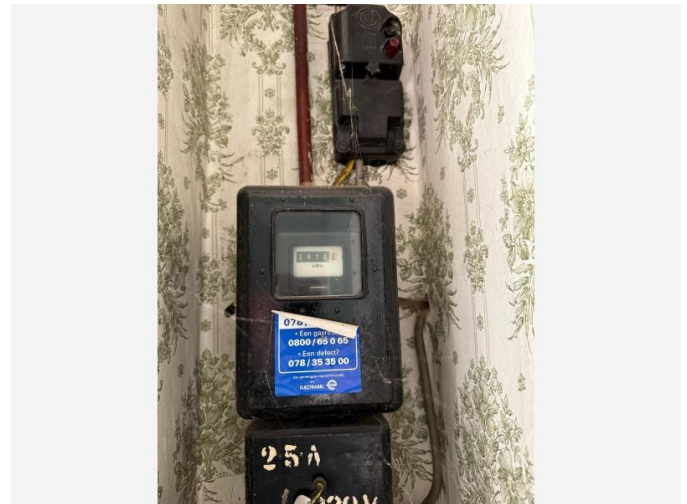
| Opmerking | mogelijk verdachte lagen of onderlagen |

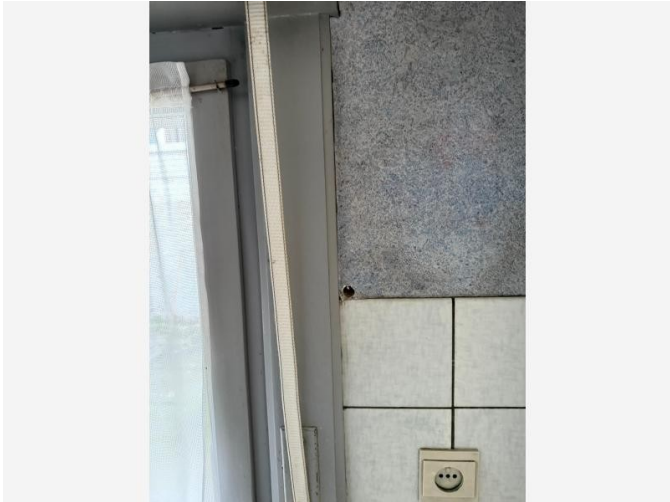
## Fiche 15: Lijm van wandbekleding in tegels van natte ruimtes

Advies

| Identificatiemethode | Redelijk vermoeden |

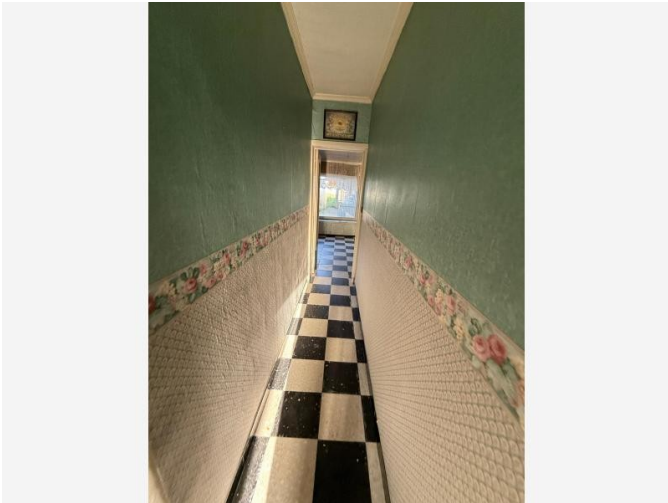
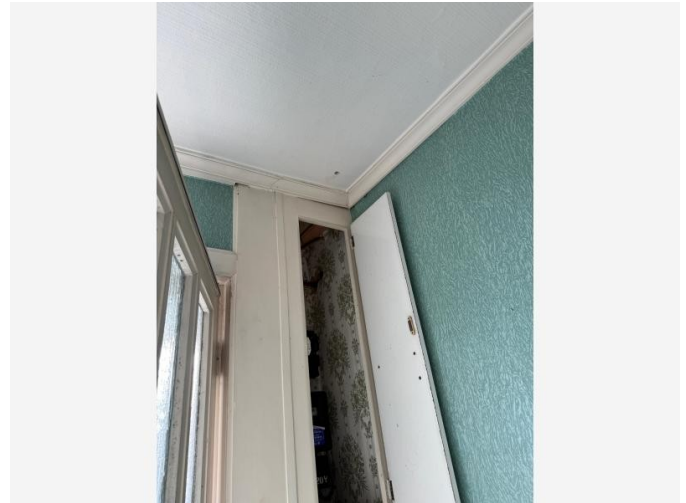
## Fiche 17: Pleister plafonds

Geen asbest

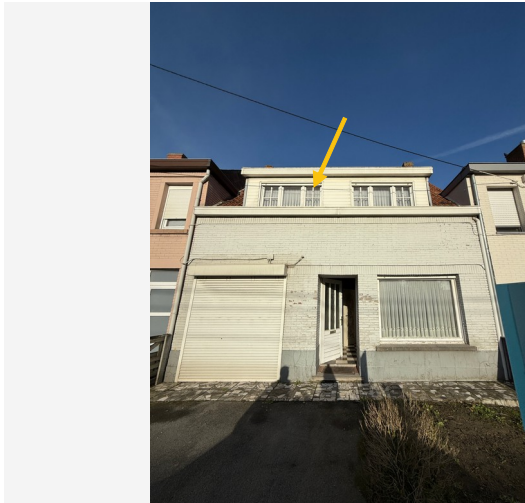
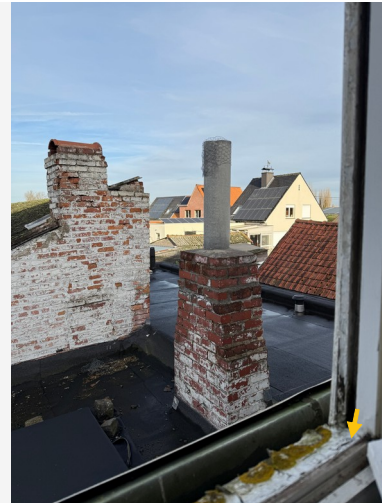
## Fiche 18: mastiek glas woning

Geen asbest

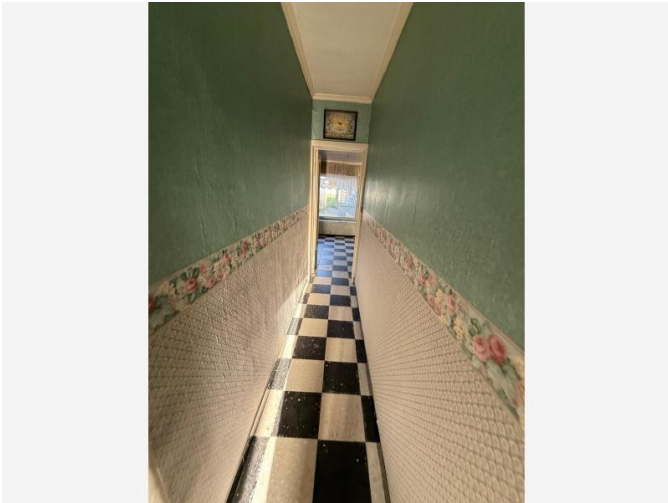
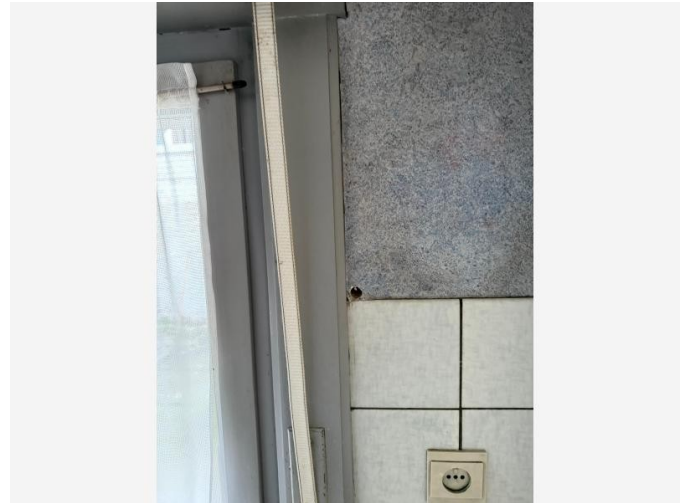
## Fiche 19: pleister muren

Geen asbest

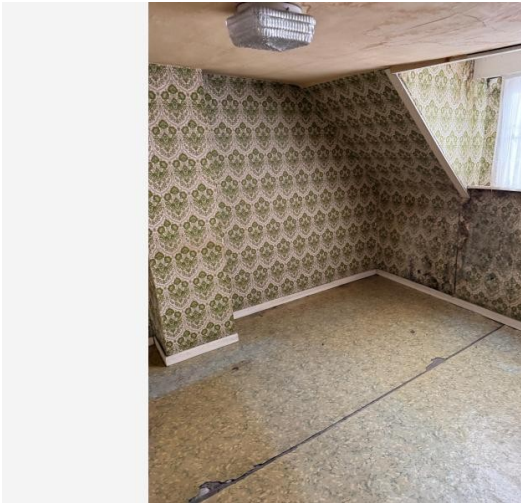
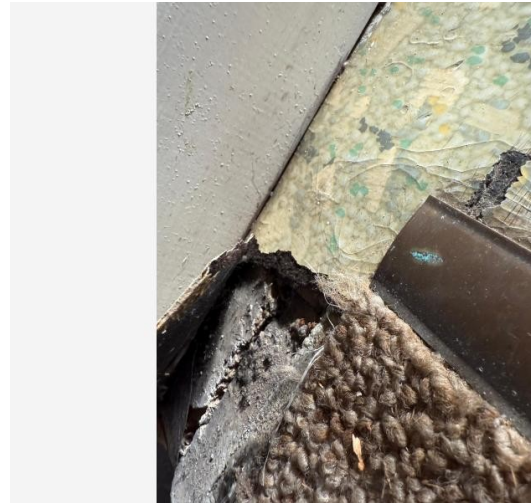
## Fiche 20: linoleum met onderlaag op verdieping

Geen asbest
