# Asbestinventarisatetest

Volckaert 5B, 9400 Ninove

Attestnummer : **20250421-000155.001**

Uitgegeven op : **21.04.2025**

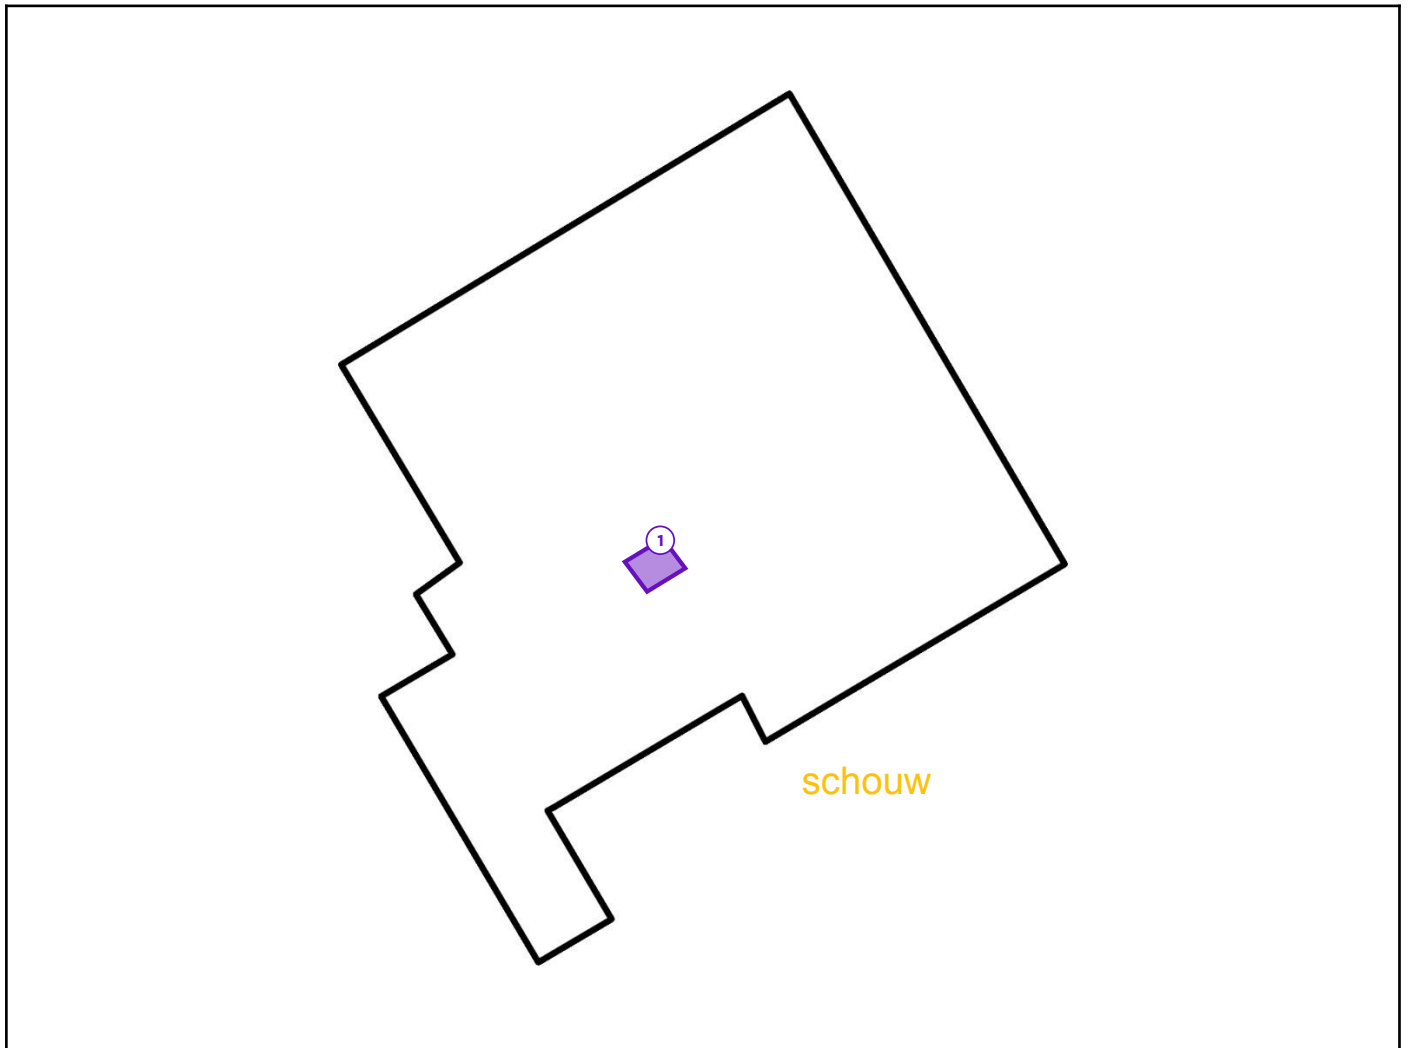
## Plan 1.9: Woning plan

| Beschrijving | Type | Actie |
|---|---|---|
| 1. Schouw | Beperking | - |

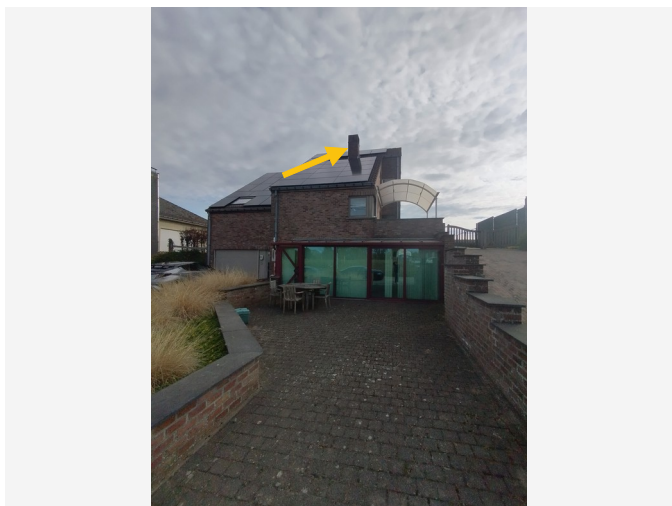
| Fiche 1: Schouw..... | 26 |

**Reden:** Het te onderzoeken materiaal situeert zich hoger dan 3,50 m te rekenen vanaf een veilige ondergrond

**Uitleg van de asbestdeskundige:** Bij werken (dak of reiniging schouw) kan een stelling geplaatst worden, het is niet duidelijk of er asbestverdachte materialen aanwezig zijn in de schouw.

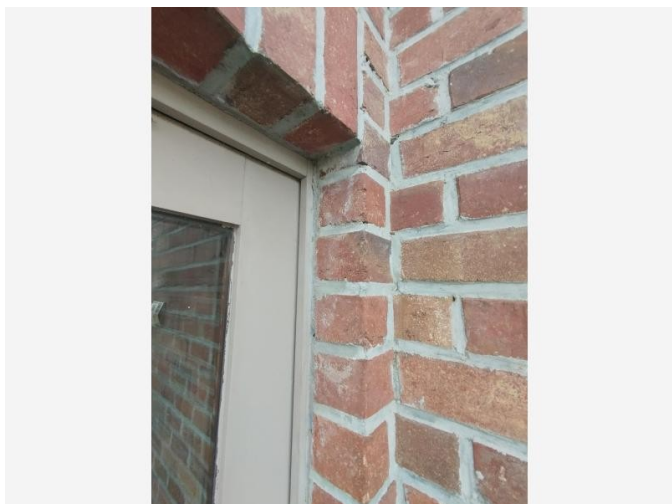
| Fiche 2: Kit ramen en deuren..... | 28 |

De mastiek werd gecontroleerd en als niet-asbesthoudend beschouwd. (zacht en elastisch)

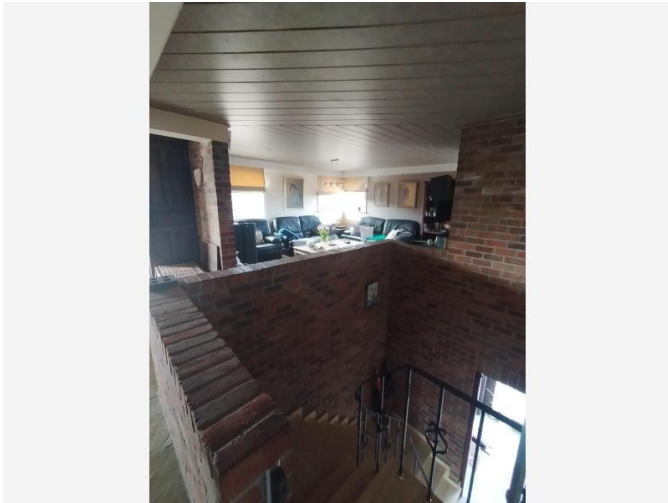
| Fiche 3: Valse plafonds..... | 29 |

Er zijn plafonds afgewerkt in plaatmateriaal. Het is niet duidelijk of er pleisterwerk of verdacht materiaal aanwezig is achter deze valse plafonds, het is aangewezen om bijkomend onderzoek uit te voeren bij werken.

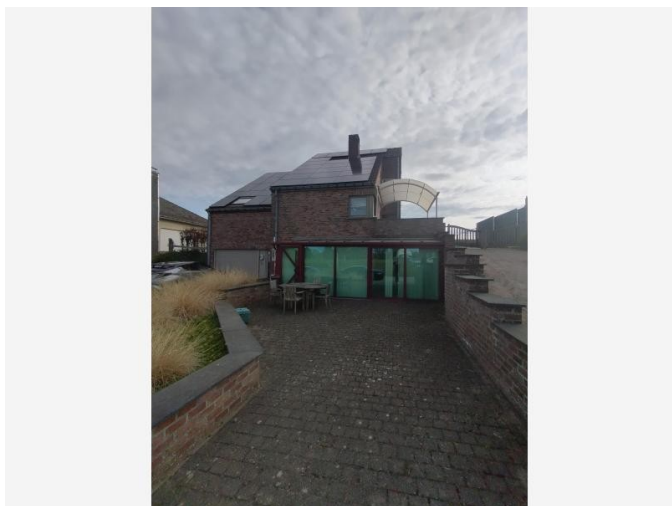
## Fiche 4: Ingezonken garagetoegang

De ingezonken garagetoegang werd gecontroleerd, er werden geen verdachte materialen opgemerkt.

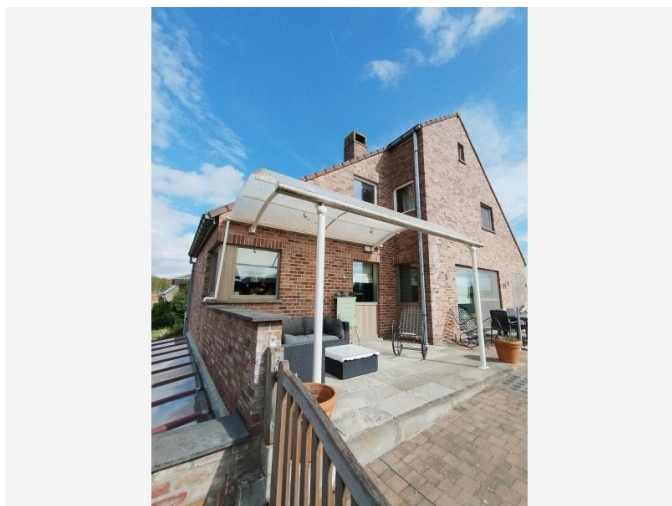
| Fiche 5: Afdak..... | 31 |

Het afdak werd gecontroleerd, er zijn geen verdachte materialen opgemerkt.

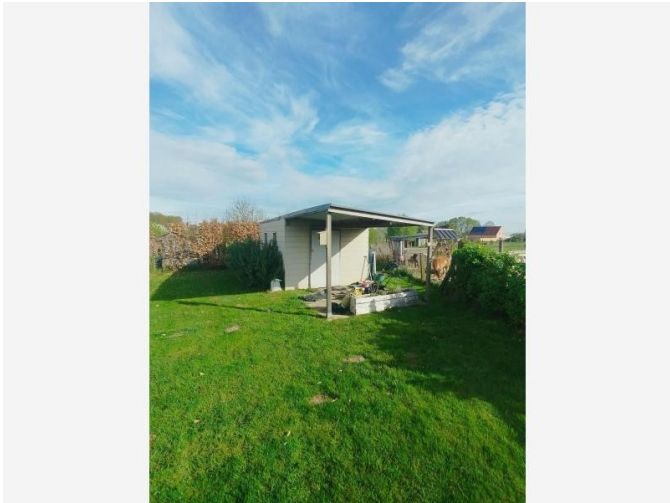
| Fiche 6: Tuinberging..... | 32 |

De tuinberging werd gecontroleerd, er werden geen verdachte materialen opgemerkt.

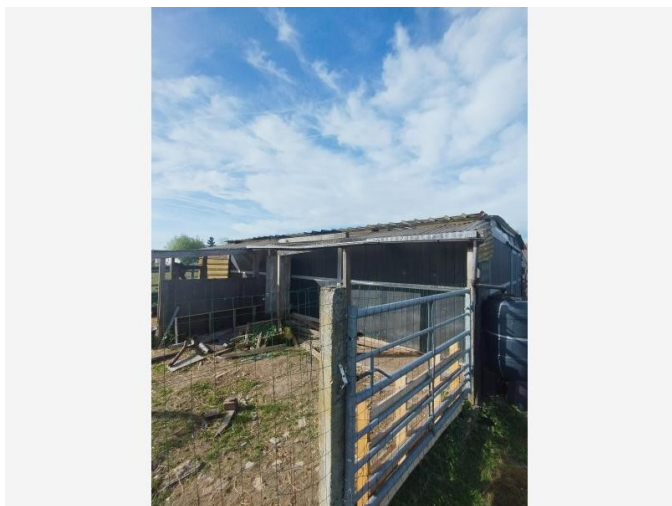
| Fiche 7: Stallen..... | 33 |

De stallen werden gecontroleerd, er werden geen verdachte materialen opgemerkt.

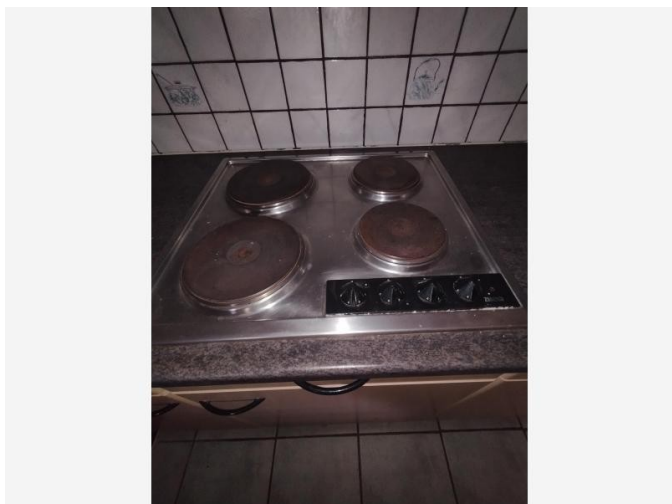
| Fiche 8: Kookfornuis..... | 34 |

Het is best mogelijk dat onder de metalen kookplaten een asbesthoudende toepassing gebruikt is. (owv brandwerendheid)

Bij defect toestel controle door opgeleid technieker aangewezen.

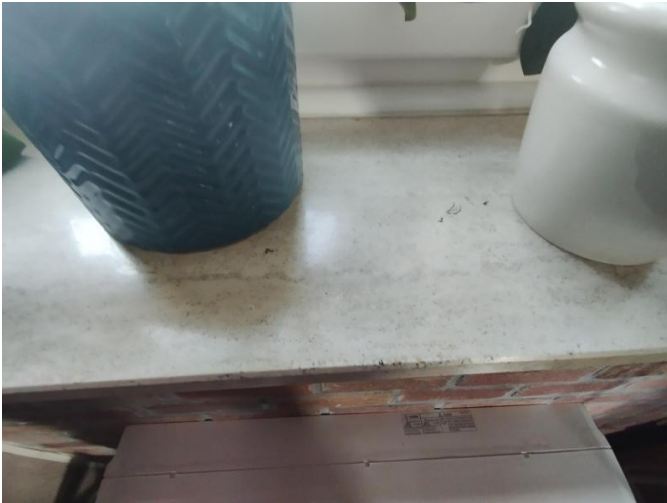
| Fiche 9: Raam- en deurdorpels..... | 35 |

Dorpels en raamtabletten werden gecontroleerd, er werden geen verdachte materialen opgemerkt.

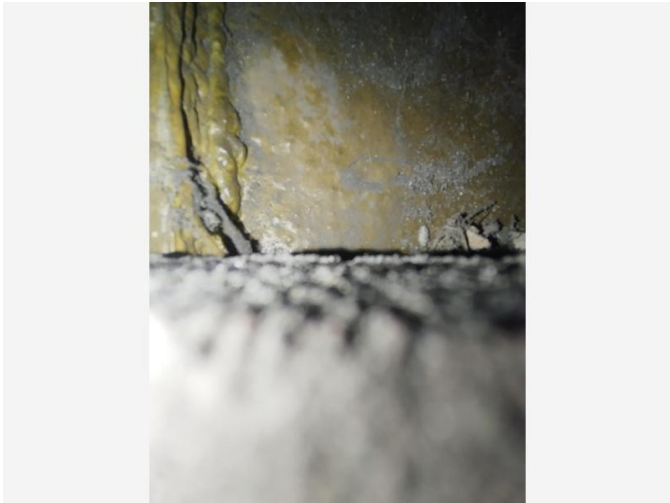
| Fiche 10: Constructie dak (onderdak)..... | 36 |

Staalname niet mogelijk. Afgewerkte zolder en dakpannen moeilijk op te tillen.

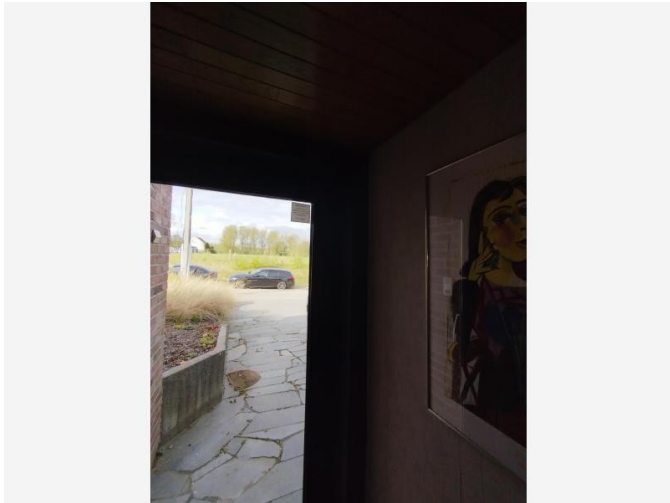
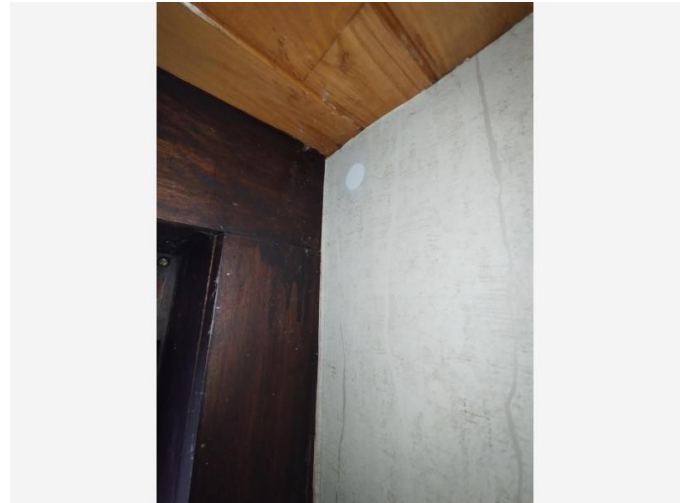
| Fiche 11: Muurpleister..... | 38 |

Geen asbest

| # | Type | Referentie | Resultaat |
|---|---|---|---|
| 11.1 | Mengmonster | 001 | Geen asbest |

| Opmerking | <p>Volgens het inspectieprotocol is een monstername van het pleisterwerk verplicht om dit te identificeren als niet-asbesthoudend.</p> <p>Locatie staalnames: individuele ruimte: slpk / natte ruimte: bijkeuken / stookplaats: - / traphal: inkomhal.</p> <p>De vermelde oppervlaktes en volumes betreffen een beredeneerde schatting. Er worden geen rechten verleend aan deze oppervlaktes/volumes. De dikte is een schatting die voorkomt uit de monsterplaatsen en is daarom niet altijd representatief.</p> <p>Er bevinden zich enkele valse wanden. Het is niet duidelijk of er pleisterwerk aanwezig is achter deze valse wanden, het is aangewezen om bijkomend onderzoek uit te voeren bij werken.</p> |
