# Asbestinventarisatetest

Wellekensstraat 34, 9300 Aalst

Attestnummer : 20240809-000193.000

**Niet-asbestveilig**

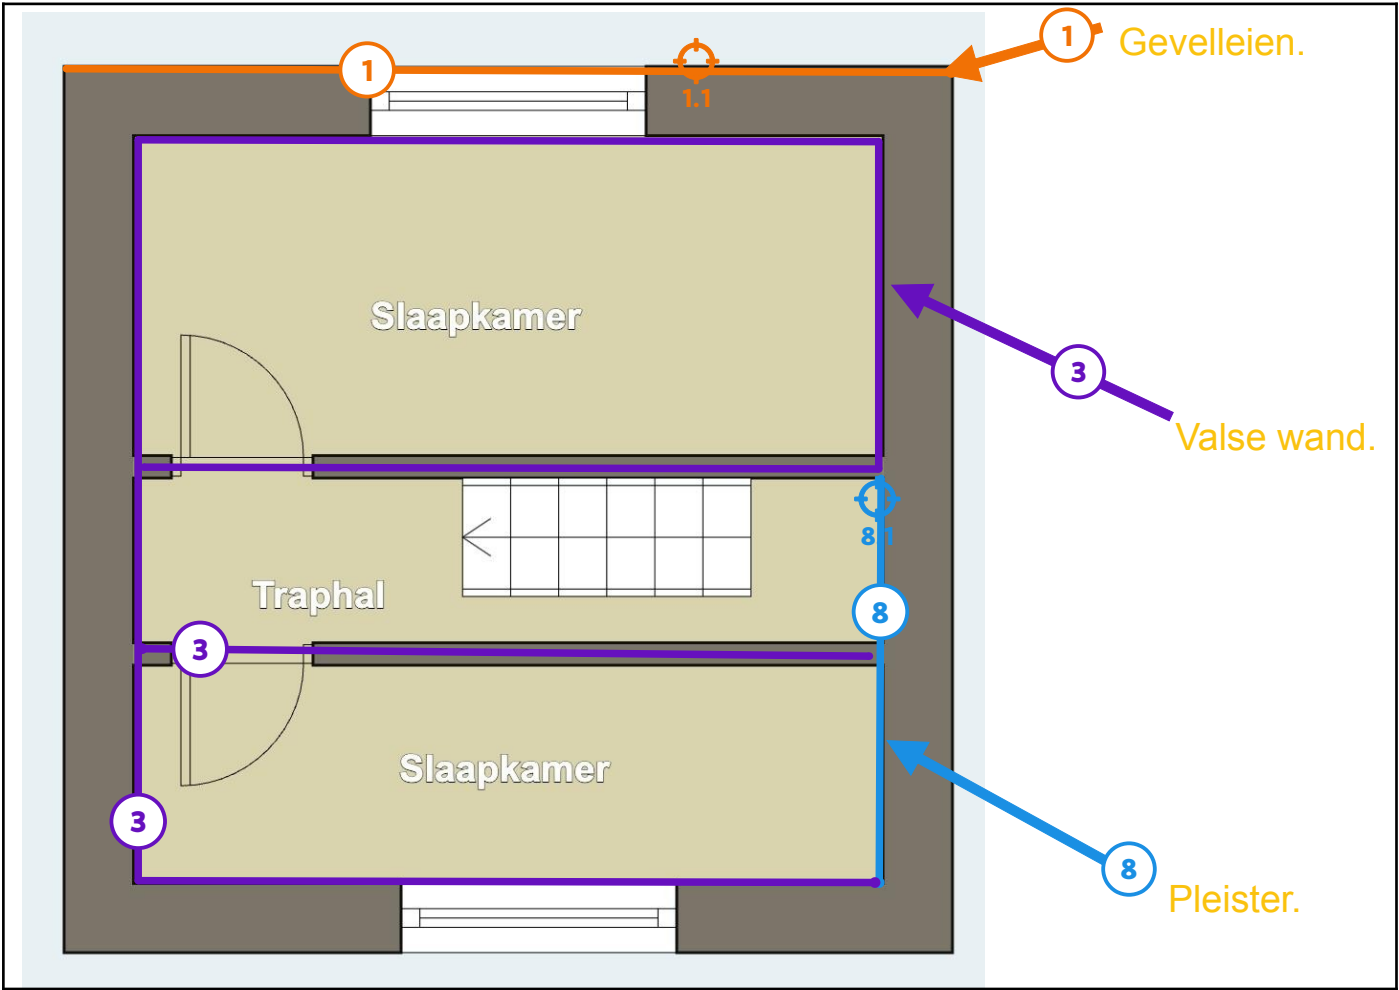
# Plan 1.3: 1ste verdiep

| Beschrijving | Type | Actie |
|---|---|---|
| 1. Gevelleien. | Asbestmateriaal | Verwijderen |
| 1.1 Code: PS03 | Puntmonster | - |

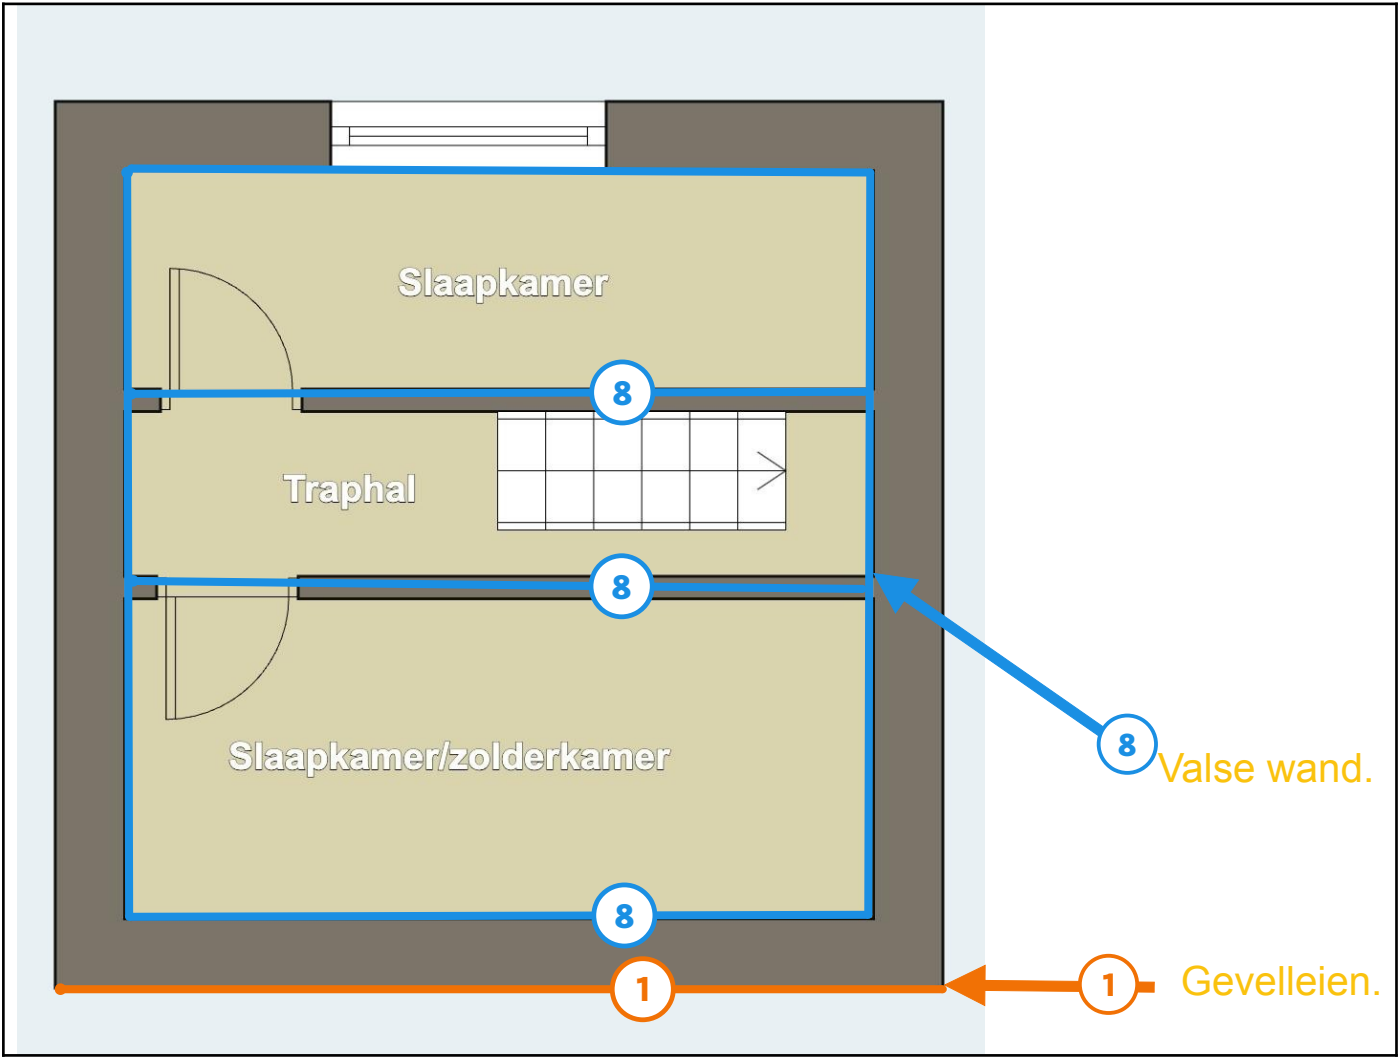
# Plan 1.4: 2de verdiep

| Beschrijving | Type | Actie |
|---|---|---|
| 1. Gevelleien. | Asbestmateriaal | Verwijderen |

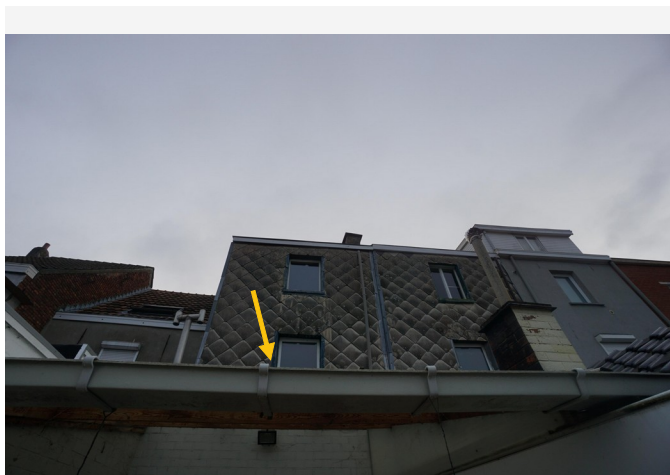
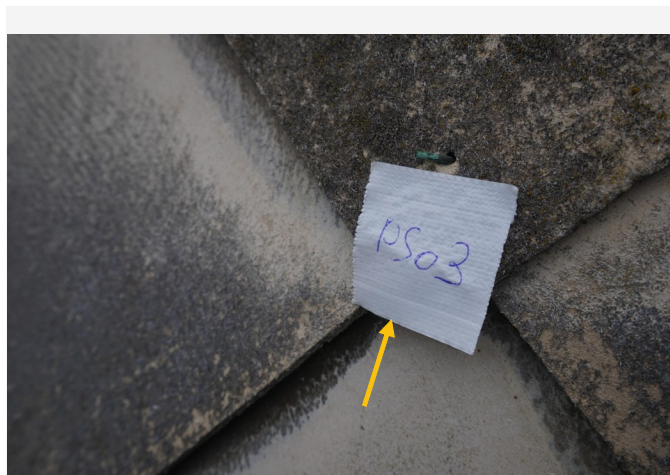
Overzichtsfoto

Detailfoto

Het asbestmateriaal valt onder de mijlpaal van 2034.

| Eindbeoordeling materiaalrisico | Verhoogd materiaalrisico en/of verhoogde kans op vezelvrijgave |

| Toestand van het materiaal | Matig beschadigd, matig verweerd |

| # | Type | Referentie | Resultaat |
|---|---|---|---|
| 1.1 | Puntmonster | PS03 | Chrysotiel |

| Beschrijving | Gevelleien. |

Verwijderen

- Zorg voor een veilig beheer. Vermijd het beschadigen van het asbestmateriaal. Controleer de toestand jaarlijks op wijzigingen.
- Hemelwater dat afspoelt van asbestcement daken of gevels kan asbestdeeltjes bevatten. Gebruik het enkel voor gesloten circuits (bv. spoelen toiletten). Reinig na het vervangen van het dak of de gevel de dakgoten en regenwaterput of -ton om asbesthoudend sediment of slib te verwijderen

- Eenvoudige handelingen: mag via doe-het-zelf of door werknemer(s) met opleidingsattest eenvoudige handelingen  
EH via doe-het zelf: Dragen van de nodige beschermingsmiddelen (mondmasker ffp3, handschoenen, tyvec). Indien mogelijk de ondervloer afdekken, leien voorzichtig verwijderen, extra fixeren, niet breken, niet gooien, onmiddellijk verpakken of voorzichtig in container met asbest bag plaatsen. Gebruik geen stortkokers.  
Indien leien in slechte staat zijn en kans bestaat op breken: Eenvoudige handeling opgeleid personeel, alle werknemer(s) moeten wel beschikken over een opleidingsattest eenvoudige handelingen 8u.

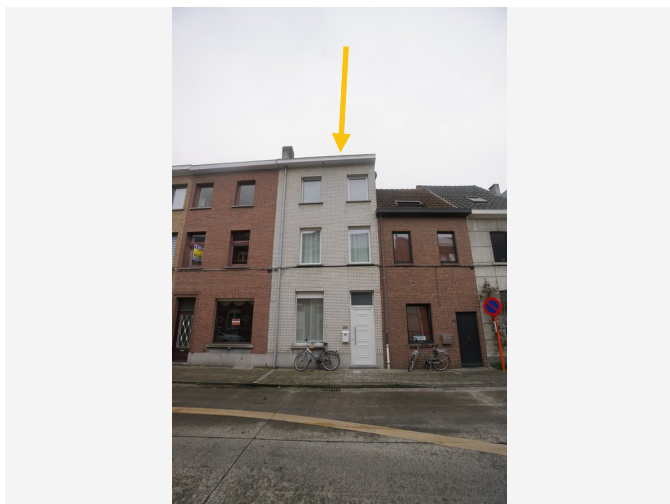
Situeringsfoto

**Reden:** Het onderzoek kan niet uitgevoerd worden binnen de bepalingen van de Welzijnswet

**Uitleg van de asbestdeskundige:** Het dak bevindt zich hoger dan 3,5m van vaste ondergrond.

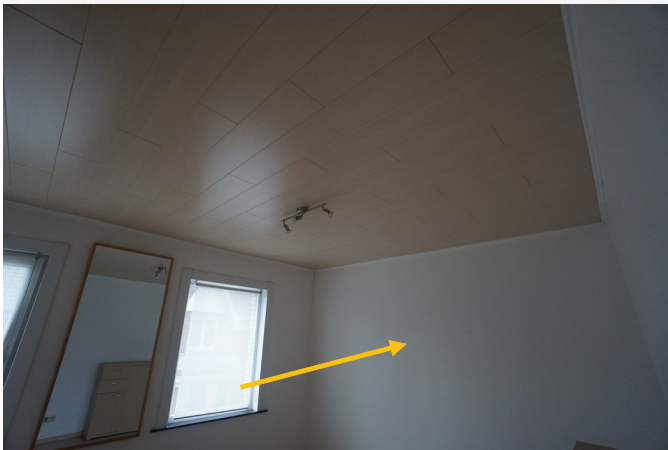
De valse wanden (voorzetwanden) bestaan uit niet-asbestverdachte gipskartonplaten. Zonder destructie is het niet mogelijk om na te gaan of er asbestverdachte materialen aanwezig zijn achter de gipskartonplaten.

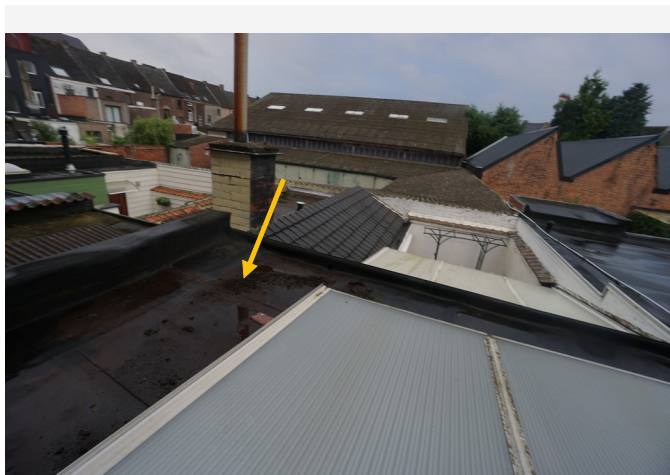
Bovenlaag van het platte dak bestaat uit een niet-asbestverdachte EPDM laag (Bijgevolg niet-asbestverdacht). Er werd geen destructief onderzoek gepleegd naar eventuele verdachte onderliggende roofing/lijmlagen. Indien bij eventuele werken

onderliggende (lijm)lagen waargenomen worden, laat dan eerst een staal uitvoeren, alvorens werken verder te zetten.

(Enkel de toplaag kon bekeken worden zonder destructief onderzoek).

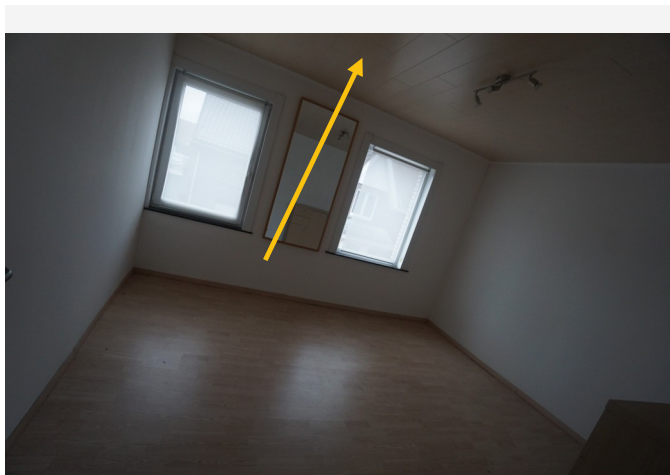
Het plafond bestaat uit hout/PVC. Zonder destructie is het niet mogelijk om na te gaan of er asbestverdachte materialen aanwezig zijn achter de plafondafwerking.

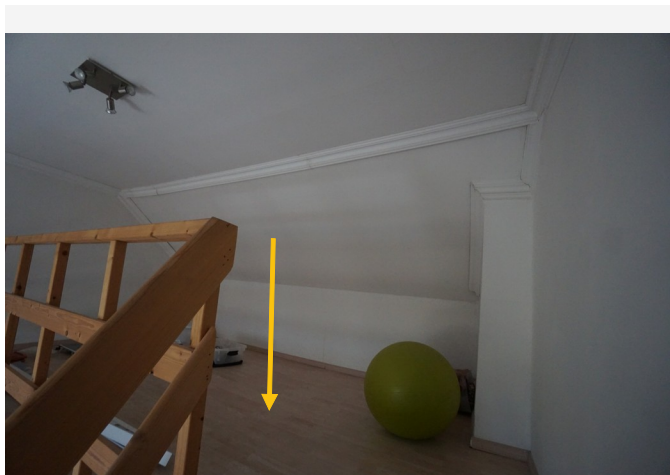
De aanwezige laminaat is niet asbestverdacht. De onderliggende laag was echter niet inspecteerbaar zonder destructie tijdens de inspectie. Mogelijk is de onderliggende laag asbestverdacht.

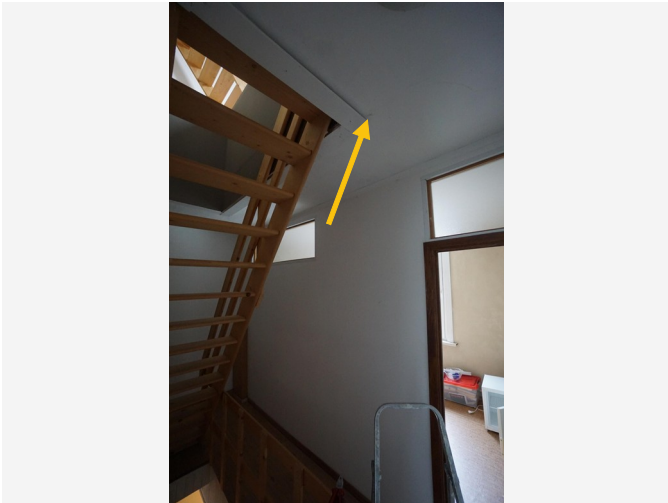
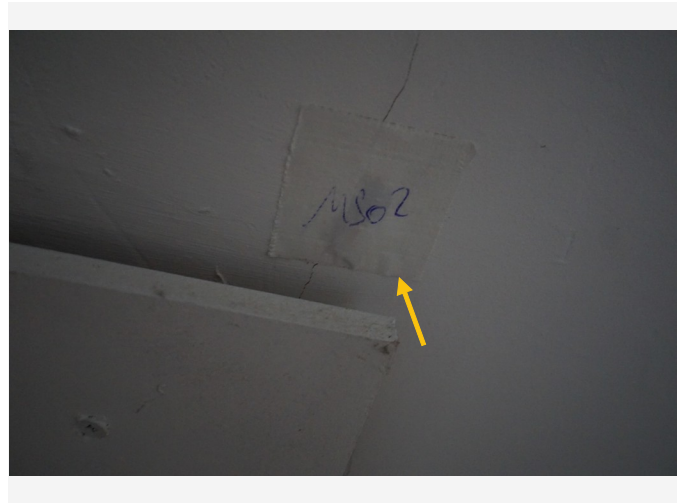
## Fiche 7: Pleisterwerk plafond

Geen asbest

| # | Type | Referentie | Resultaat |
|---|---|---|---|
| 7.1 | Mengmonster | MS02 | Geen asbest |

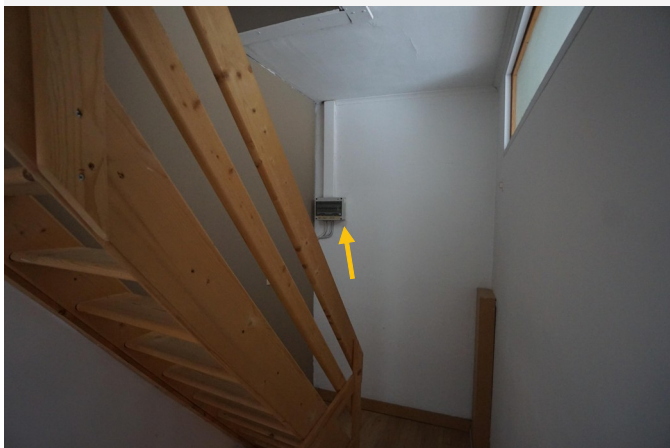
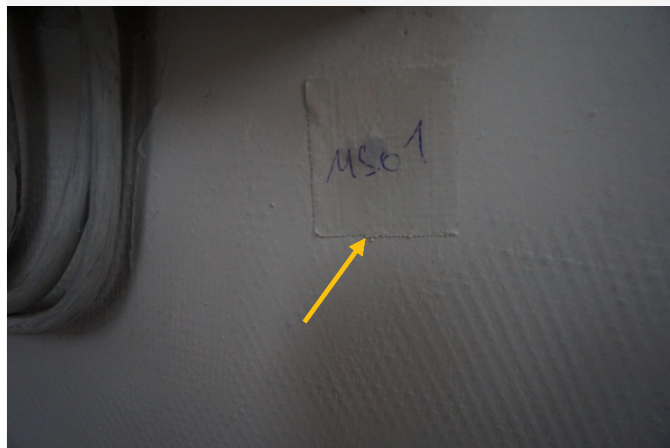
Geen asbest

| # | Type | Referentie | Resultaat |
|---|---|---|---|
| 8.1 | Mengmonster | MS01 | Geen asbest |
