# Asbestinventarisatetest

Hooghuis 20, 3221 Holsbeek

Attestnummer : 20241017-000348.000

**Niet-asbestveilig**

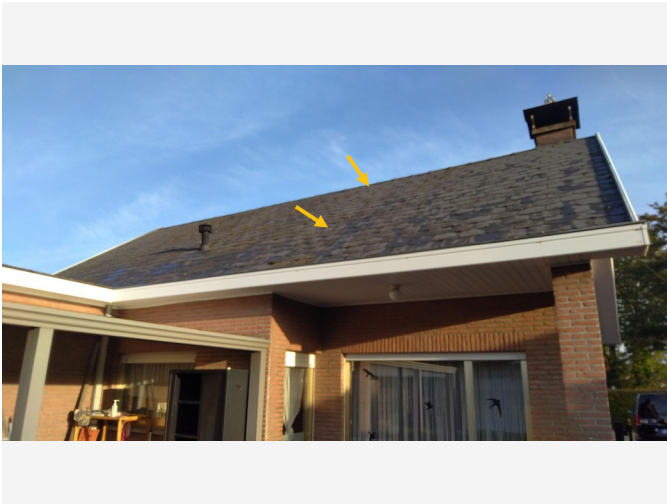
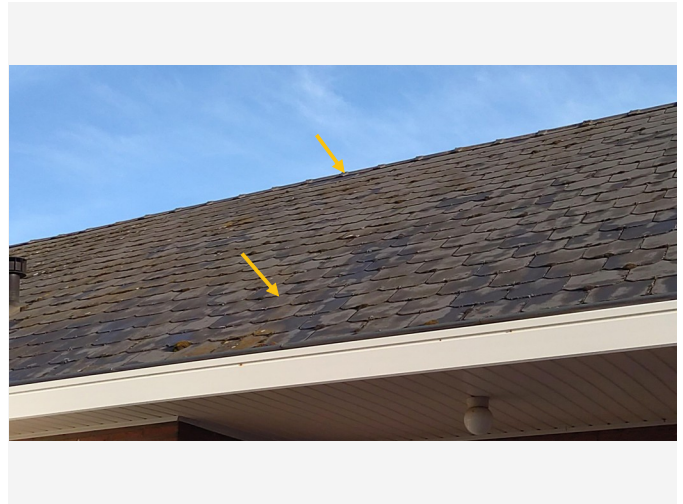
Het asbestmateriaal valt onder de mijlpaal van 2034.

**Dringend verwijderen**

| Eindbeoordeling materiaalrisico | Hoog materiaalrisico en/of hoge kans op vezelvrijgave |

| Asbestsoort (vezeltype) | Crocidoliet aanwezig |
| Toestand van het materiaal | Matig beschadigd, matig verweerd |

| Beschrijving | Leien + nokstukken |

- Verwijder dit asbestmateriaal zo snel mogelijk. Volg de toestand goed op.

- Eenvoudige handelingen: mag via doe-het-zelf of door werknemer(s) met opleidingsattest eenvoudige handelingen  
In één geheel verwijderen, dubbel verpakken en afvoeren naar het containerpark.  
Draag persoonlijke beschermingsmiddelen, zie asbestattest 'asbest verwijderen'.

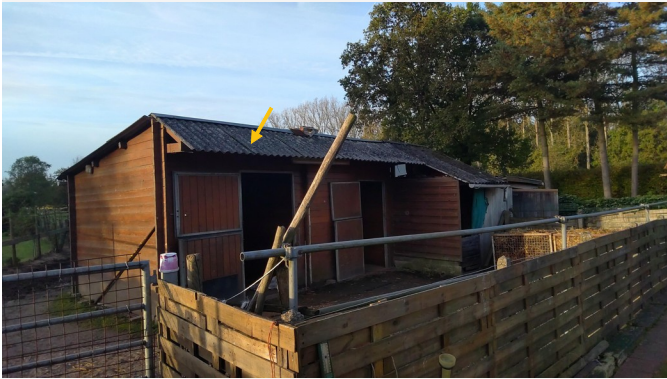
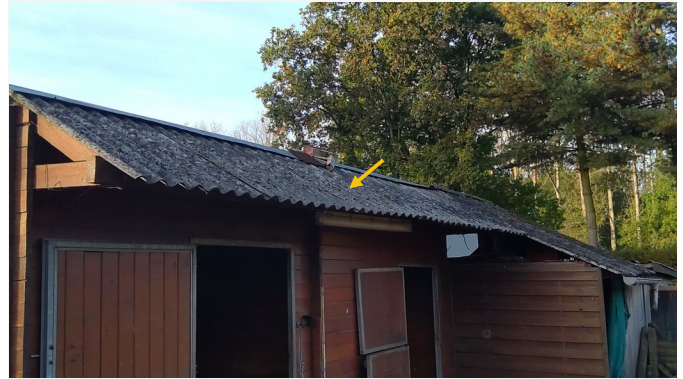
Het asbestmateriaal valt onder de mijlpaal van 2034.

**Dringend verwijderen**

| Eindbeoordeling materiaalrisico | Hoog materiaalrisico en/of hoge kans op vezelvrijgave |

| Asbestsoort (vezeltype) | Crocidoliet aanwezig |
| Toestand van het materiaal | Matig beschadigd, matig verweerd |

| Beschrijving | Golfplaten (paardenstal) |

- Verwijder dit asbestmateriaal zo snel mogelijk. Volg de toestand goed op.

- Eenvoudige handelingen: mag via doe-het-zelf of door werknemer(s) met opleidingsattest eenvoudige handelingen  
In één geheel verwijderen, dubbel verpakken en afvoeren naar het containerpark.  
Draag persoonlijke beschermingsmiddelen, zie asbestattest 'asbest verwijderen'.

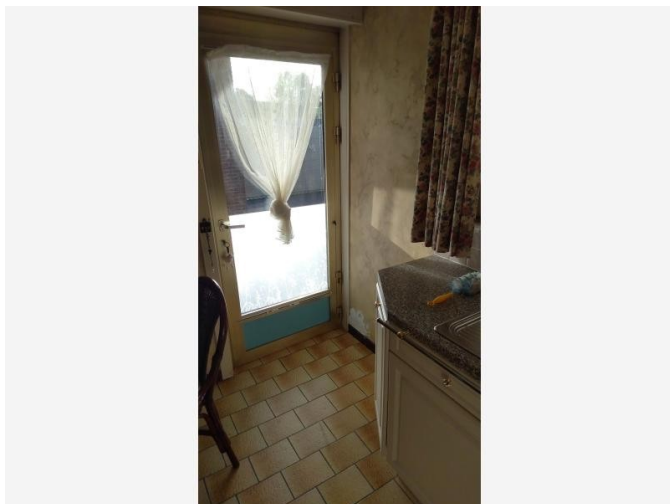
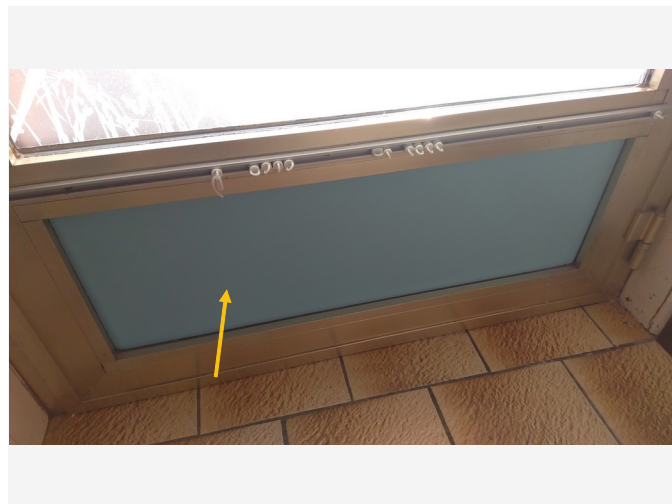
Het asbestmateriaal valt onder de mijlpaal van 2040.

Verwijderen

| Eindbeoordeling materiaalrisico | Verhoogd materiaalrisico en/of verhoogde kans op vezelvrijgave |

| Asbestsoort (vezeltype) | Crocidoliet aanwezig |
| Toestand van het materiaal | Licht beschadigd, licht verweerd. Intact calciumsilicaatmateriaal of categorie III 'gebondenheid' |

| Beschrijving | Glasalpanelen |

- Verwijderen om een asbestveilige toestand te bekomen.

- Eenvoudige handelingen: mag via doe-het-zelf of door werknemer(s) met opleidingsattest eenvoudige handelingen  
In één geheel verwijderen, dubbel verpakken en afvoeren naar het containerpark.  
Draag persoonlijke beschermingsmiddelen, zie asbestattest 'asbest verwijderen'.

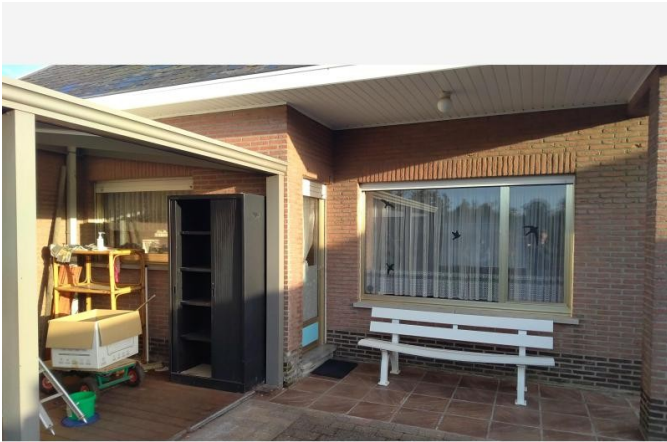
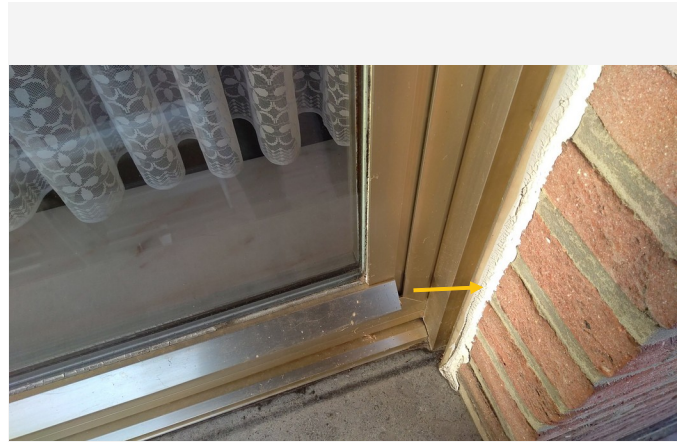
Zorgvuldig beheren

| Eindbeoordeling materiaalrisico | Laag materiaalrisico en/of verlaagde kans op vezelvrijgave |

| Asbestsoort (vezeltype) | Amfibool aanwezig, uitgezonderd crocidoliet |
| Toestand van het materiaal | Licht beschadigd, licht verweerd. Intact calciumsilicaatmateriaal of categorie III 'gebondenheid' |

| Beschrijving | Mastiek (rondom ramen) |

- Zorg voor een veilig beheer. Vermijd het beschadigen van het asbestmateriaal. Controleer de toestand jaarlijks op wijzigingen.

- Eenvoudige handelingen: mag via doe-het-zelf of door werknemer(s) met opleidingsattest eenvoudige handelingen  
In één geheel verwijderen, dubbel verpakken en afvoeren naar het containerpark.  
Draag persoonlijke beschermingsmiddelen, zie asbestattest 'asbest verwijderen'.

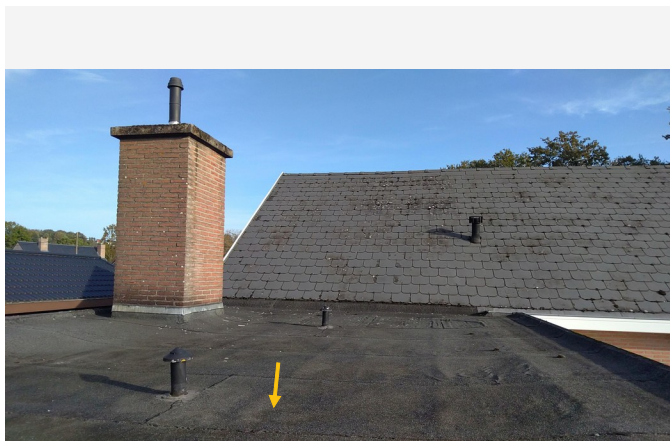
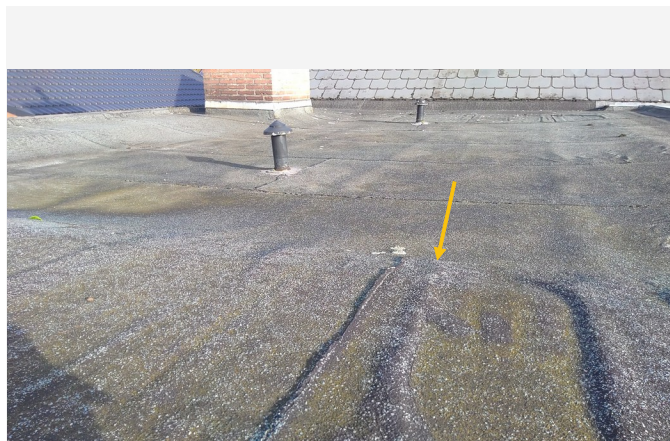
Zorgvuldig beheren

| Eindbeoordeling materiaalrisico | Laag materiaalrisico en/of verlaagde kans op vezelvrijgave |

| Asbestsoort (vezeltype) | Alleen chrysotiel |
| Toestand van het materiaal | Licht beschadigd, licht verweerd. Intact calciumsilicaatmateriaal of categorie III 'gebondenheid' |

| Beschrijving | roofing (plat dak) |

- Zorg voor een veilig beheer. Vermijd het beschadigen van het asbestmateriaal. Controleer de toestand jaarlijks op wijzigingen.

- Eenvoudige handelingen: mag via doe-het-zelf of door werknemer(s) met opleidingsattest eenvoudige handelingen  
U laat deze roofing best verwijderen door een aannemer met opleidingsattest eenvoudige handelingen.

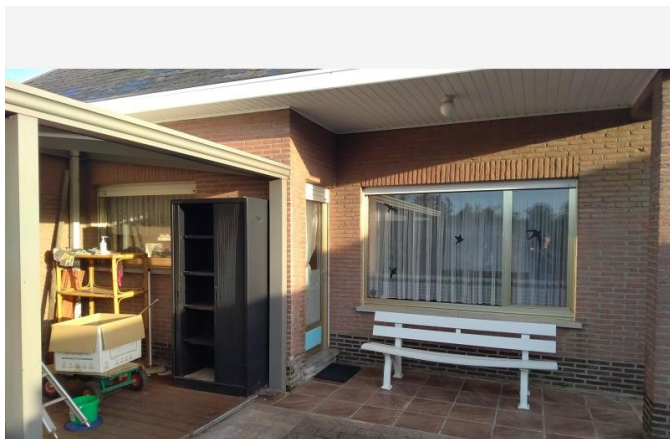
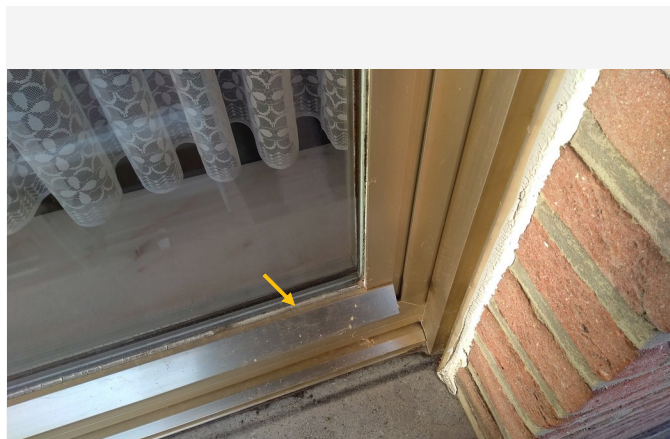
Zorgvuldig beheren

| Eindbeoordeling materiaalisico | Laag materiaalisico en/of verlaagde kans op vezelvrijgave |

| Asbestsoort (vezeltype) | Amfibool aanwezig, uitgezonderd crocidoliet |
| Toestand van het materiaal | Licht beschadigd, licht verweerd. Intact calciumsilicaatmateriaal of categorie III 'gebondenheid' |

| Beschrijving | Mastiek (ramen) |

- Zorg voor een veilig beheer. Vermijd het beschadigen van het asbestmateriaal. Controleer de toestand jaarlijks op wijzigingen.

- Eenvoudige handelingen: mag via doe-het-zelf of door werknemer(s) met opleidingsattest eenvoudige handelingen  
In één geheel verwijderen, dubbel verpakken en afvoeren naar het containerpark.  
Draag persoonlijke beschermingsmiddelen, zie asbestattest 'asbest verwijderen'.

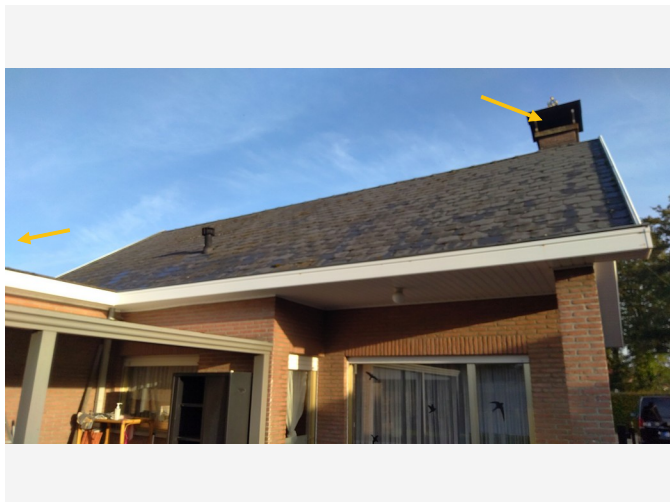
**Reden:** Het te onderzoeken materiaal situeert zich hoger dan 3,50 m te rekenen vanaf een veilige ondergrond

**Uitleg van de asbestdeskundige:** In de schoorsteen kunnen mogelijks asbesthoudende materialen verborgen zitten. Bijv. rookgaskanalen.

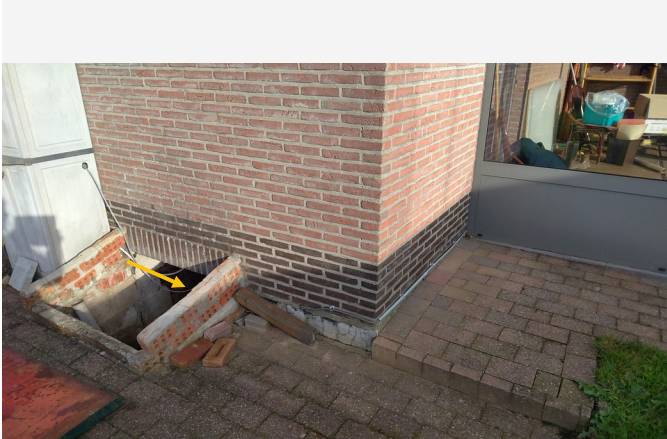
**Reden:** Het onderzoek kan niet uitgevoerd worden binnen de bepalingen van de Welzijnswet

**Uitleg van de asbestdeskundige:** De hoogte van deze kruipkelder is minder dan 1,5 meter.

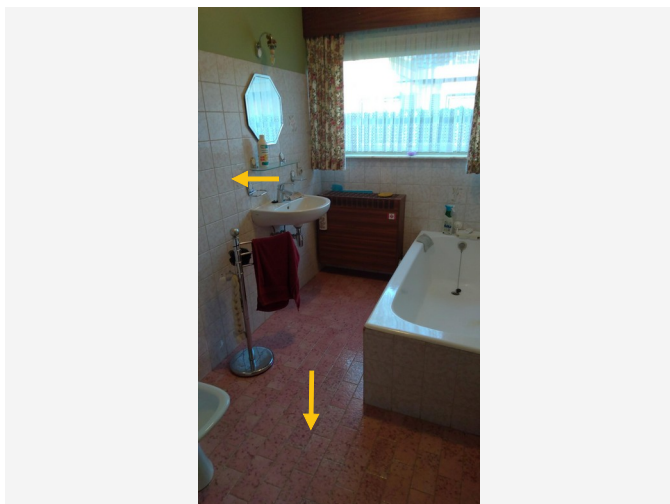
Betreft de tegellijm achter de wand/vloertegels. Er bestaat steeds een mogelijke kans dat deze asbesthoudend is.

Voor 100% zekerheid kan u een aanvullend destructief onderzoek laten uitvoeren.

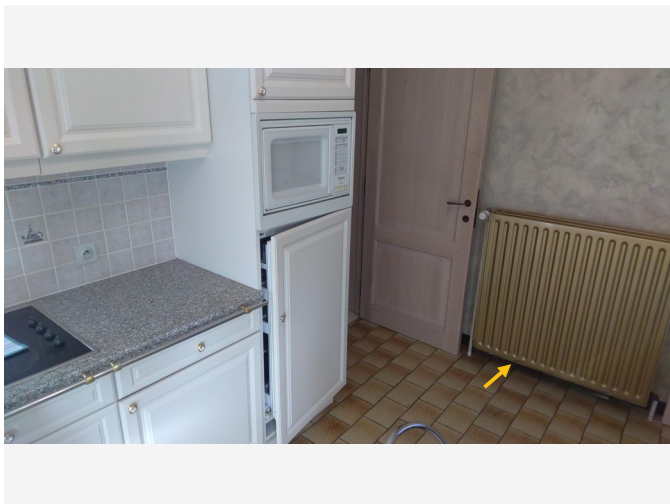
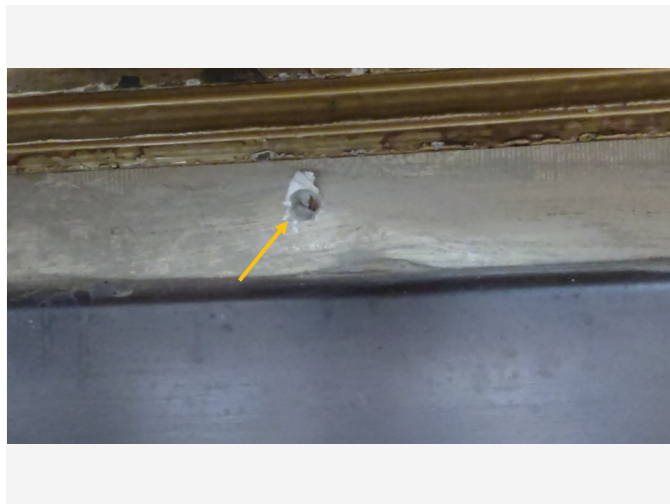
Geen asbest

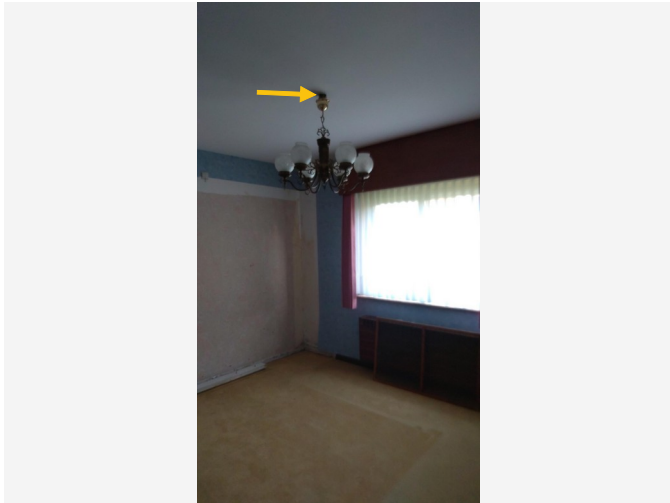
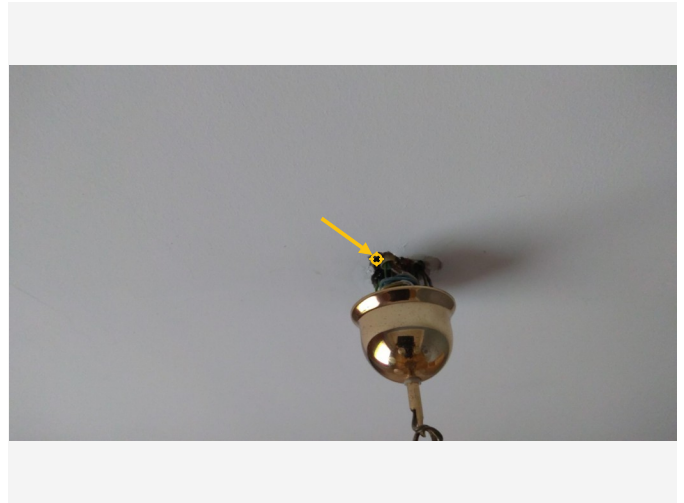
## Fiche 11: Pleisterwerk plafonds

Geen asbest
