# Asbestinventarisatetest

Heirweg 29, 9506 Geraardsbergen

Attestnummer : **20250519-000275.000**

Uitgegeven op : **19.05.2025**

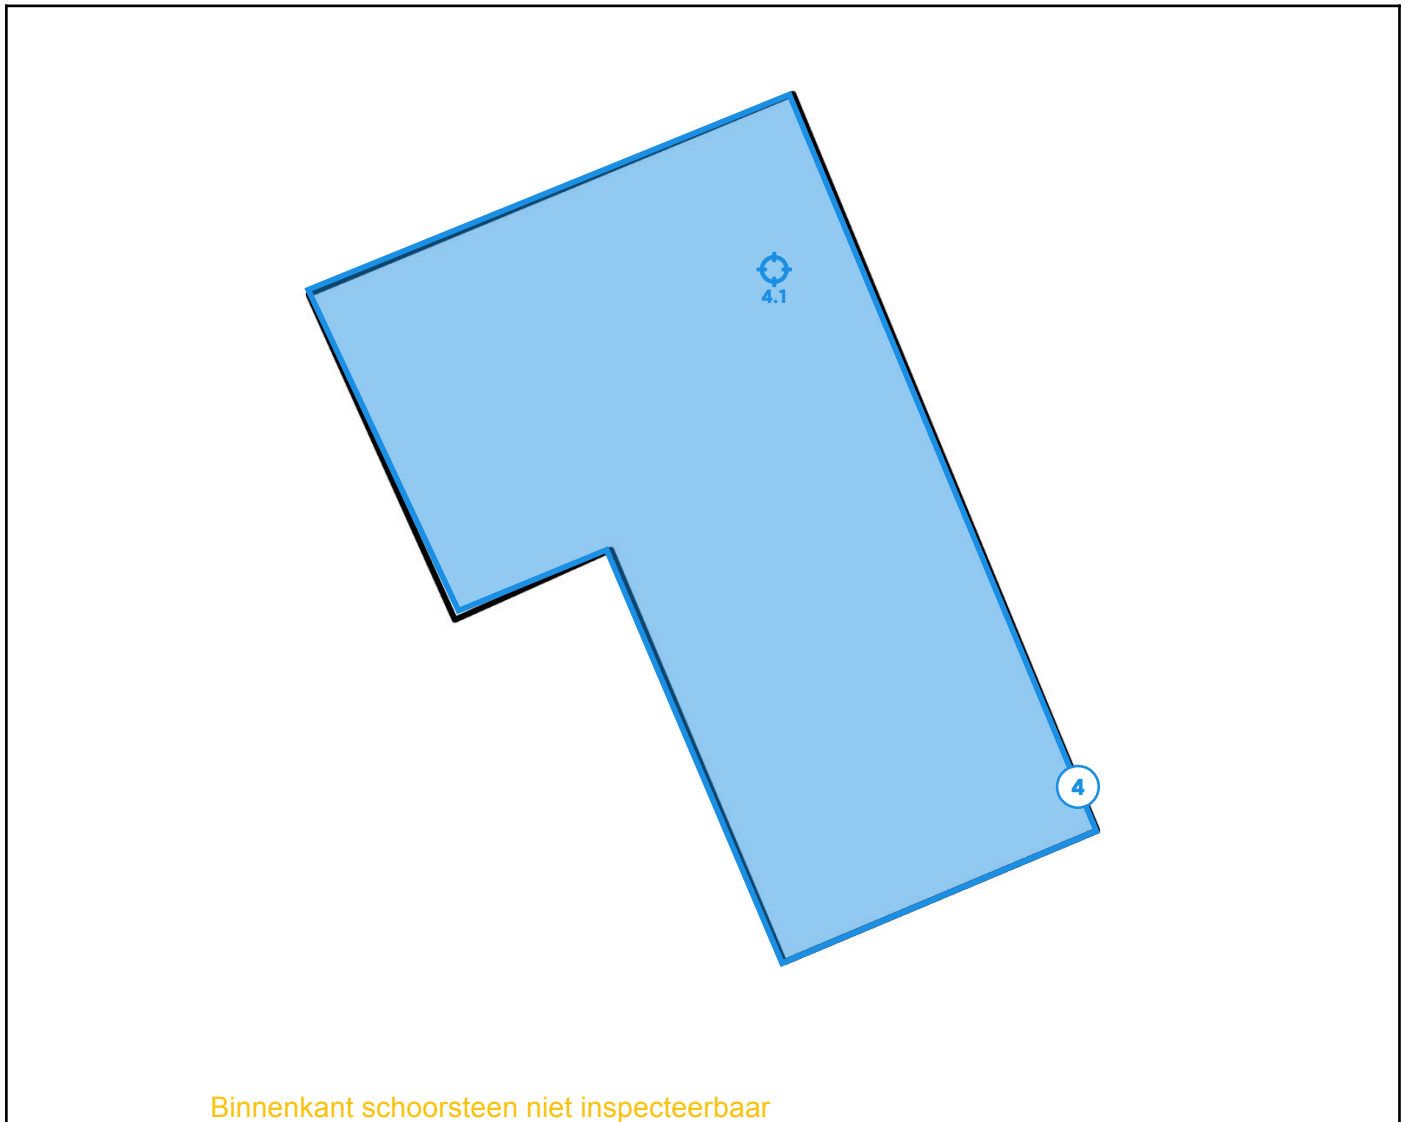
## Plan 1.2: Zolder + dak

| Beschrijving | Type | Actie |
|---|---|---|
| 1. Schoorsteen rookgaskanaal - beoordeling | Beperking | - |
| 4. Onderdak type menuiserie | Geen asbest | - |

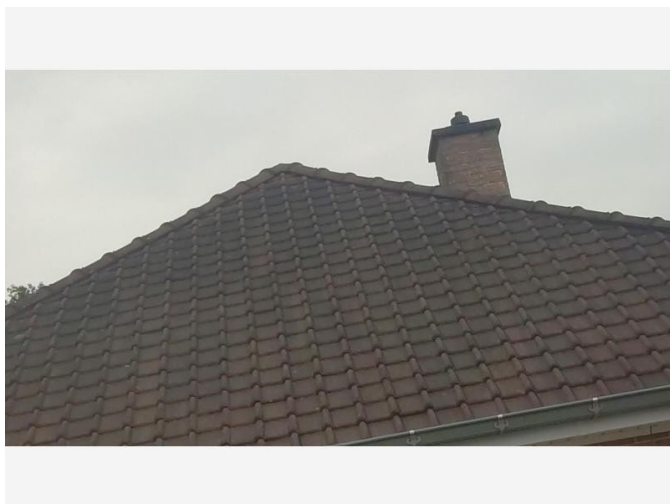
Situeringsfoto

**Reden:** Het onderzoek kan niet uitgevoerd worden binnen de bepalingen van de Welzijnswet

**Uitleg van de asbestdeskundige:** Het rookgaskanaal is niet beoordeeld. Aan de binnenzijde is de kachel aangesloten.. Het is niet zichtbaar of er een asbestverdacht rookgaskanaal aanwezig is in de schoorsteen. Indien men dit wil laten onderzoeken, dient er een nieuwe afspraak gemaakt te worden een techniker die de al dan niet aanwezige schouwhoed kan afnemen en weer terugplaatsen.

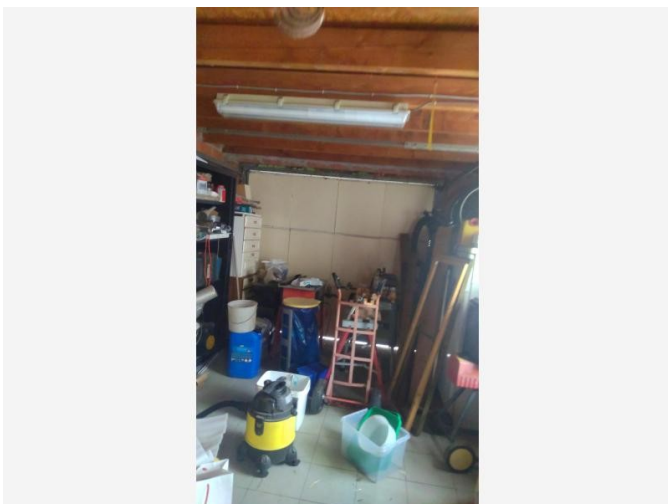
*Situeringsfoto*

**Bouwjaar:** 2003

*Constructies gebouwd vanaf 2001 moeten niet onderzocht worden*

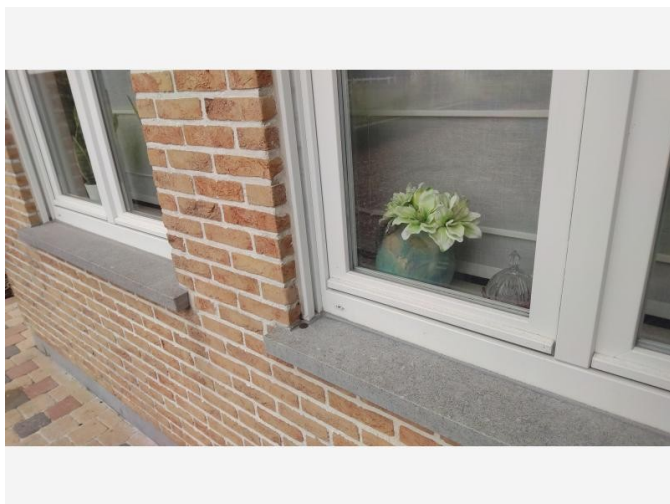
*Vrije foto*

Geen asbest aanwezig

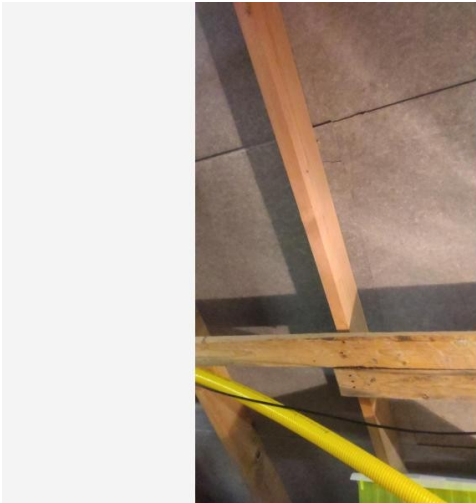
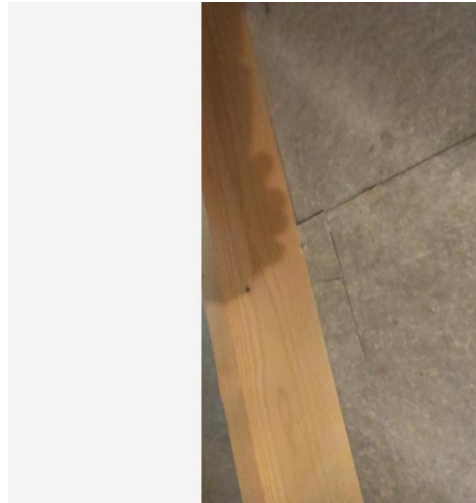
Geen asbest

| # | Type | Referentie | Resultaat |
|---|---|---|---|
| 4.1 | Puntmonster | M02 | Geen asbest |

| Beschrijving | Onderdak type menuiserite |

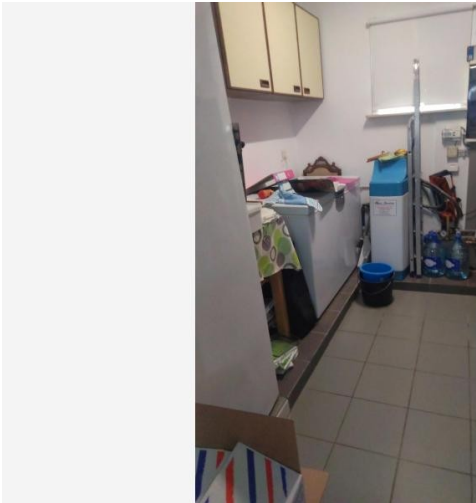
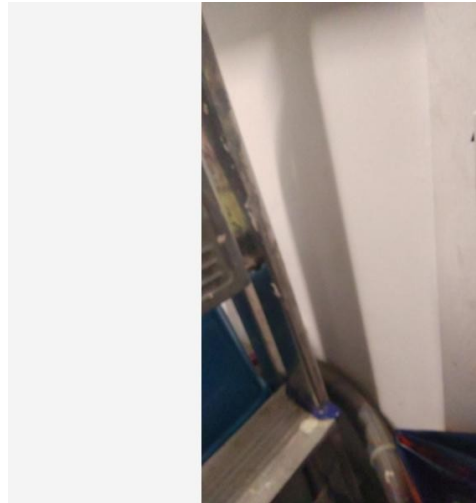
## Fiche 5: Pleisterwerk muren

Geen asbest

| # | Type | Referentie | Resultaat |
|---|---|---|---|
| 5.1 | Mengmonster | M01 | Geen asbest |
