# Asbestinventarisatetest

Brooseinde 8, 2360 Oud-Turnhout

Attestnummer : 20250518-000053.001

Uitgegeven op : 18.05.2025

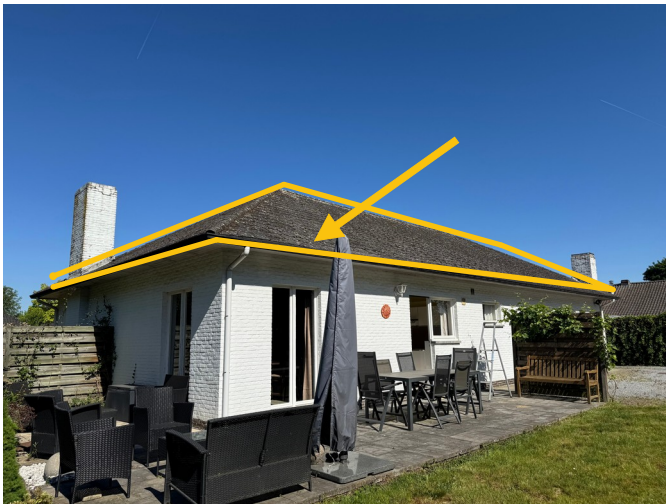
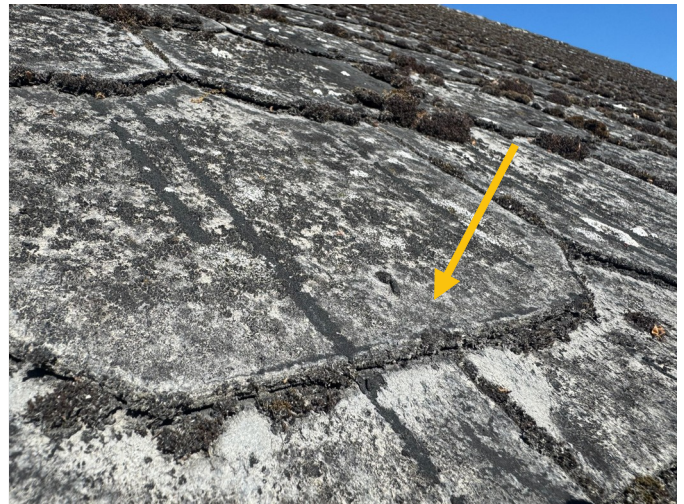
Het asbestmateriaal valt onder de mijlpaal van 2034.

**Dringend verwijderen**

| Eindbeoordeling materiaalarisico | Hoog materiaalarisico en/of hoge kans op vezelvrijgave |

| Asbestsoort (vezeltype) | Crocidoliet aanwezig |
| Toestand van het materiaal | Matig beschadigd, matig verweerd |

| Beschrijving | Leien vezelcement dak |

- Verwijder dit asbestmateriaal zo snel mogelijk. Volg de toestand goed op.
- Hemelwater dat afspoelt van asbestcement daken of gevels kan asbestdeeltjes bevatten. Gebruik het enkel voor gesloten circuits (bv. spoelen toiletten). Reinig na het vervangen van het dak of de gevel de dakgoten en regenwaterput of -ton om asbesthoudend sediment of slib te verwijderen
- Voer bijkomende staalname(s) uit.

- Eenvoudige handelingen: mag via doe-het-zelf of door werknemer(s) met opleidingsattest eenvoudige handelingen  
Alhoewel je een asbesthoudende dakbedekking zelf mag verwijderen, laat je dit best door de grote oppervlakte en verwerkingverwijderen door een aannemer met een opleidingsattest eenvoudige handelingen. Dit wil zeggen dat ze de nodige kennis hebben om deze materialen veilig te verwijderen. De leien mogen niet breken bij verwijdering. Gedeemonteerd materiaal met asbest, moet u (laten) afvoeren als asbestafval. Voer het asbestafval af naar het recyclagepark, laat het ophalen door een geregistreerd inzamelaar of via uw aannemer.

Asbesthoudende dak- of gevelbekleding mag nooit bedekt worden, ook niet als risicobeheermaatregel.

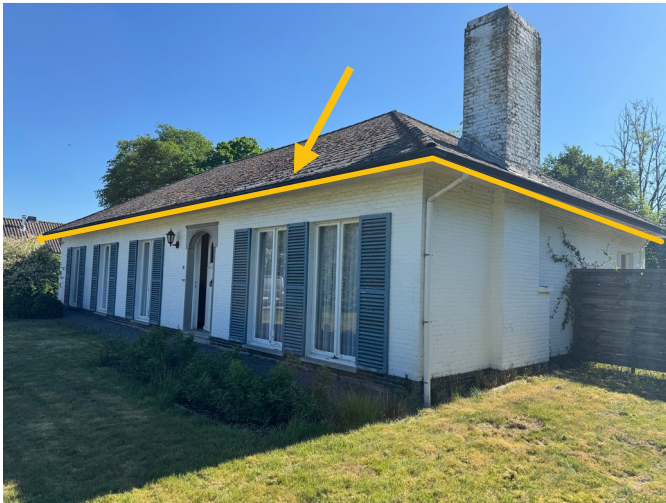
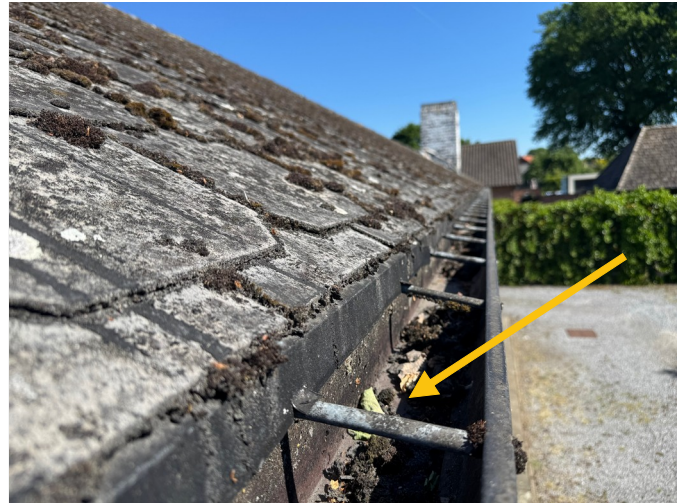
Het asbestmateriaal valt onder de mijlpaal van 2040.

**Dringend verwijderen**

| Beschrijving | Slib/sediment van leien in dakgoten |
| Type afvalstof | Betreft resten (contaminatie) van verwerking of beschadiging |
| Opmerking | <p>Het gewicht is een schatting.</p> <p>In dakgoten, afvoerbuizen (horizontaal) en in het bijzonder in regenwaterreservoirs (regenton, regenput) zal zich op termijn een laagje sediment vormen. In dit bezinksel zullen ook (niet vast te stellen) resten (asbestcementdeeltjes en asbestvezelbundels) aanwezig zijn als het hemelwater afkomstig is van een asbestcementen dak- of gevelbekleding. Als de asbestdeskundige het sediment kan vaststellen, rapporteert hij dit materiaal via een afvalfiche.</p> |

- Verwijder het asbestafval.

- Eenvoudige handelingen: mag via doe-het-zelf of door werknemer(s) met opleidingsattest eenvoudige handelingen  
De asbestcontaminatie kan worden verwijderd d.m.v. stofzuigers met absoluutfilter en/of vochtige doeken.  
Stofvorming dient vermeden te worden. Het gebruik van mechanische werktuigen (perslucht, hoge druk, gewone stofzuiger,...) is verboden.  
Het is aangewezen deze toepassing te laten verwijderen door iemand met opleidingsattest eenvoudige handelingen of een erkend verwijderaar.  
Zorg voor gepaste persoonlijke beschermingsmiddelen: minimaal FFP3-mondmasker (EN 149), wegwerpovertal (minimaal Cat III, type 5/6), wegwerphandschoenen, overschoenen of afspoelbaar schoeisel.  
Afval: Een recyclagepark aanvaardt geen niet-hechtgebonden asbestafval. Het niet-hechtgebonden asbestafval dubbel verpakt afvoeren via een geregistreerd asbestinzamelaar. (link: <https://registratie.ovam.be/pages/publicOrganisatieList.xhtml?>)

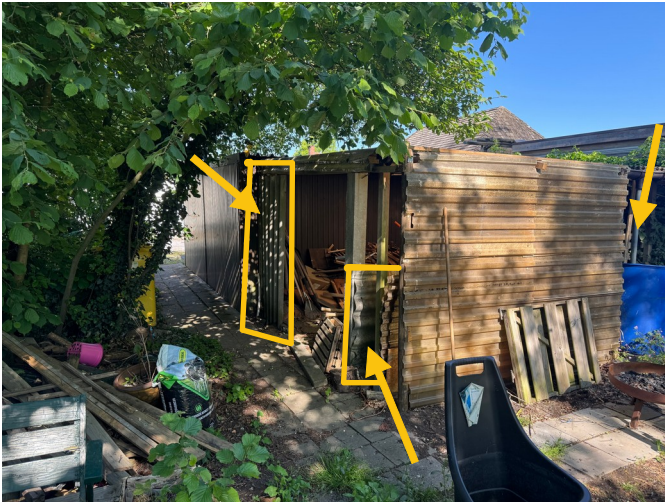
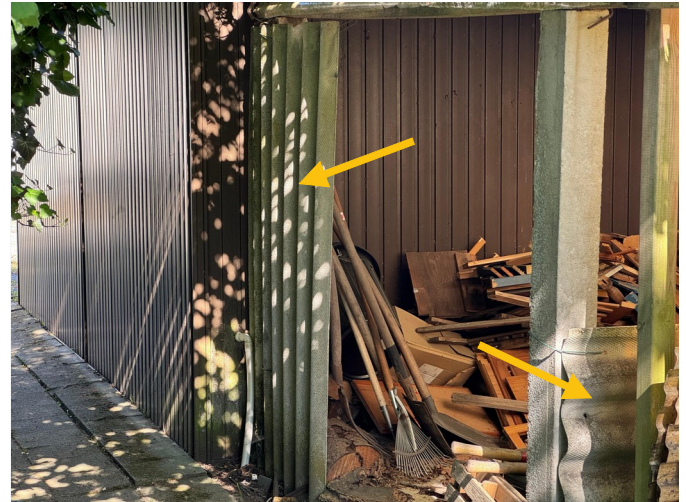
## Fiche 3: Golfplaten vezelcement afdak achter garage

Het asbestmateriaal valt onder de mijlpaal van 2040.

**Dringend verwijderen**

| Aanwezige resten | 4 golfplaten onder afdak achter garage |

- Verwijder het asbestafval.

- Eenvoudige handelingen: mag via doe-het-zelf of door werknemer(s) met opleidingsattest eenvoudige handelingen  
Als dit materiaal verwijderd kan worden zonder het te breken, te beschadigen... , dan mag met dit met eenvoudige handelingen.

Vermijd stofvorming en stofverspreiding op elk moment van de werken. Bevochtig of fixeer het materiaal.

Het gebruik van sneldraaiende werktuigen (boormachine, slijpschijf, hogedrukreiniger...) is verboden.

Zorg voor gepaste persoonlijke beschermingsmiddelen: minimaal FFP3-mondmasker (EN 149), wegwerpovertrek met kap (minimaal Cat III, type 5/6), wegwerphandschoenen en overschoenen of afspoelbaar schoeisel.

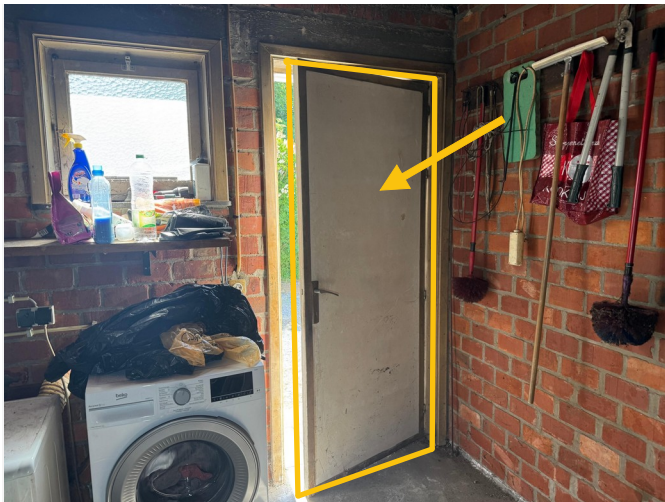
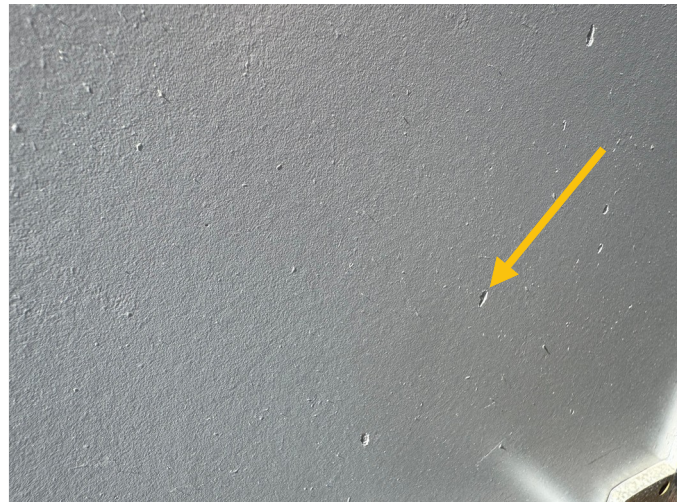
Zorgvuldig beheren

| Eindbeoordeling materiaalrisico | Laag materiaalrisico en/of verlaagde kans op vezelvrijgave |

| Toestand van het materiaal | Onbeschadigd, niet verweerd |

| Beschrijving | Glasal achterdeur |

- Zorg voor een veilig beheer. Vermijd het beschadigen van het asbestmateriaal. Controleer de toestand jaarlijks op wijzigingen.

- Eenvoudige handelingen: mag via doe-het-zelf of door werknemer(s) met opleidingsattest eenvoudige handelingen  
Hechtgebonden asbestmaterialen in goede staat mag u zelf verwijderen als bij de verwijdering de toestand niet wijzigt. Dit is het geval wanneer u de asbesttoepassing kan demonteren met minimale beschadiging. Ongebruikt of gedemonteerd materiaal met asbest, moet u (laten) afvoeren als asbestafval. Voer het asbestafval af naar het recyclagepark, laat het ophalen door een geregistreerd inzamelaar of via uw aannemer.

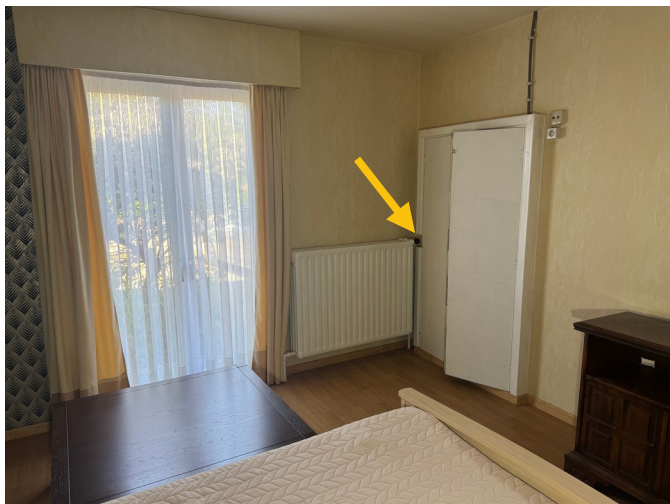
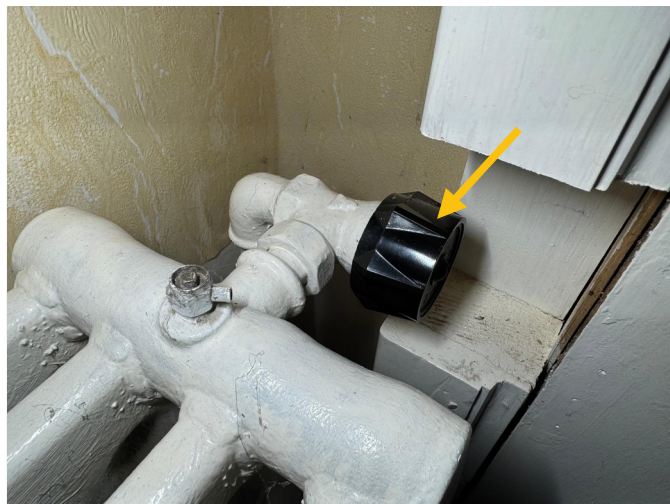
Zorgvuldig beheren

| Eindbeoordeling materiaalrisico | Laag materiaalrisico en/of verlaagde kans op vezelvrijgave |

| Toestand van het materiaal | Onbeschadigd, niet verweerd |

| Beschrijving | Bakeliet Radiatorknoppen |

- Zorg voor een veilig beheer. Vermijd het beschadigen van het asbestmateriaal. Controleer de toestand jaarlijks op wijzigingen.

- Eenvoudige handelingen: mag via doe-het-zelf of door werknemer(s) met opleidingsattest eenvoudige handelingen  
Bakeliet kan altijd asbest bevatten. Deze knoppen kan men best voorzichtig losschroeven. Gedemonteerd materiaal met asbest, moet u (laten) afvoeren als asbestafval. Voer het asbestafval af naar het recyclagepark, laat het ophalen door een geregistreerd inzamelaar of via uw aannemer.

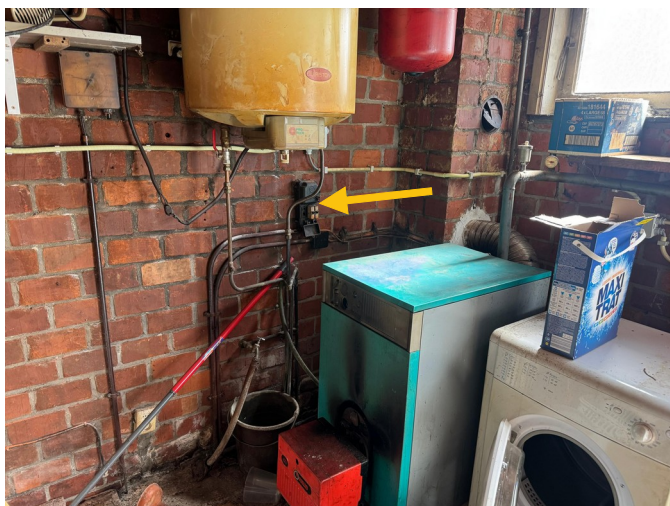
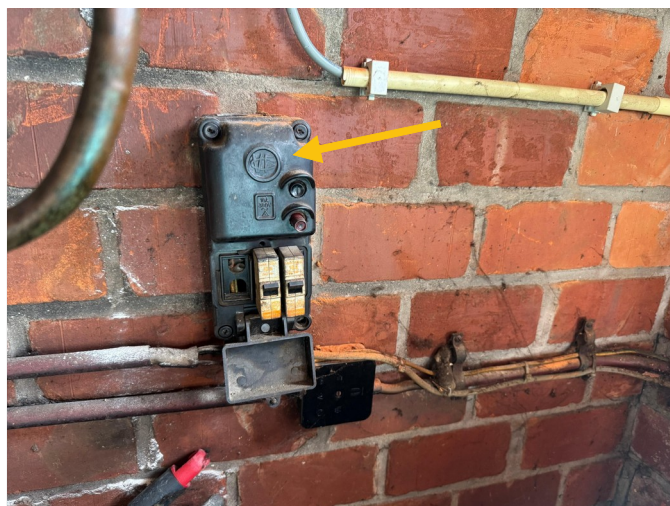
Zorgvuldig beheren

- Zorg voor een veilig beheer. Vermijd het beschadigen van het asbestmateriaal. Controleer de toestand jaarlijks op wijzigingen.

- Eenvoudige handelingen: mag via doe-het-zelf of door werknemer(s) met opleidingsattest eenvoudige handelingen  
Bakeliet kan asbesthoudend zijn en kan enkel uitgesloten worden via een negatieve analyse. Monsternamen zijn echter niet mogelijk binnen het kader van het niet-destructief onderzoek. Deze armaturen kunnen men best voorzichtig losschroeven en dubbel verpakt afvoeren naar het recyclagepark.
